<div>Ingenieurbüro für Baustatik und Sanierungsplanung Dipl.-Ing. A. Seemann</div><div>Linderplatz 38 53666 Dahnwitz-Hoppegarten Tel: 03342-211730 Fax: 03342-211740</div></div> <div></div>					
BAUVORHABEN:			PROJEKT-NR.:		
Fabrikgebäude Luckenwalde Luckenwalde Haag 12			8162		
PLANBEZEICHNUNG:					
Sicherung Schäden Decke 1. Obergeschoss					
BEARBEITET:	GEZEICHNET:	DATUM:	FORMAT:	MAßSTAB:	PLAN-NR.:
Notuschnke	Notuschnke	08.01.09	A 2	1:100	4

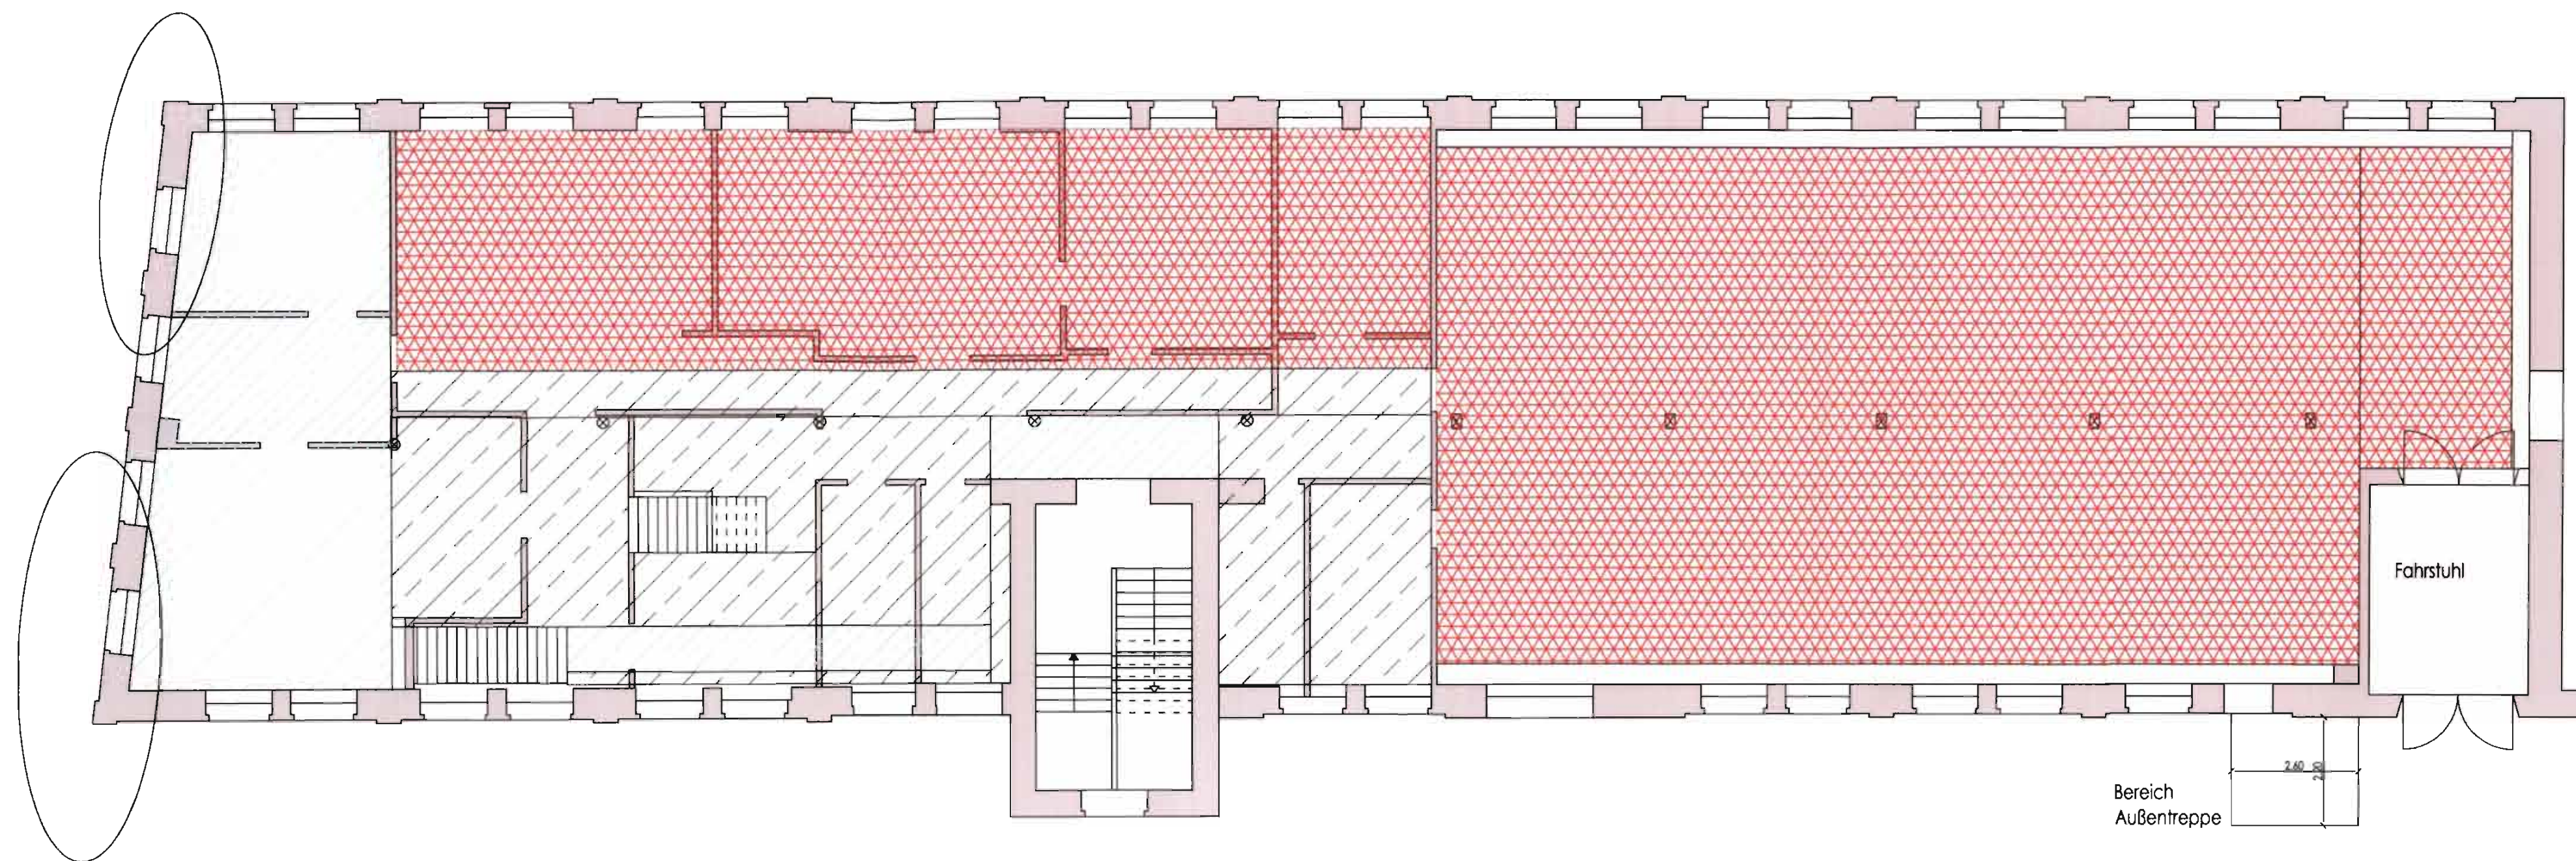
- stark verölte Bereiche
- Einsturzgefahr bzw. Einsturz bereits erfolgt
- Nassfäuleerreger/ Braunfäuleerreger
- biotischer Bewuchs
- Moose
- Büsche
- Wurzelwerk
- Konstruktive Mängel
- am Mauerwerk: lose Steine und
geschädigtes Mauerwerk, mangelnde
Festigkeit, Risse
