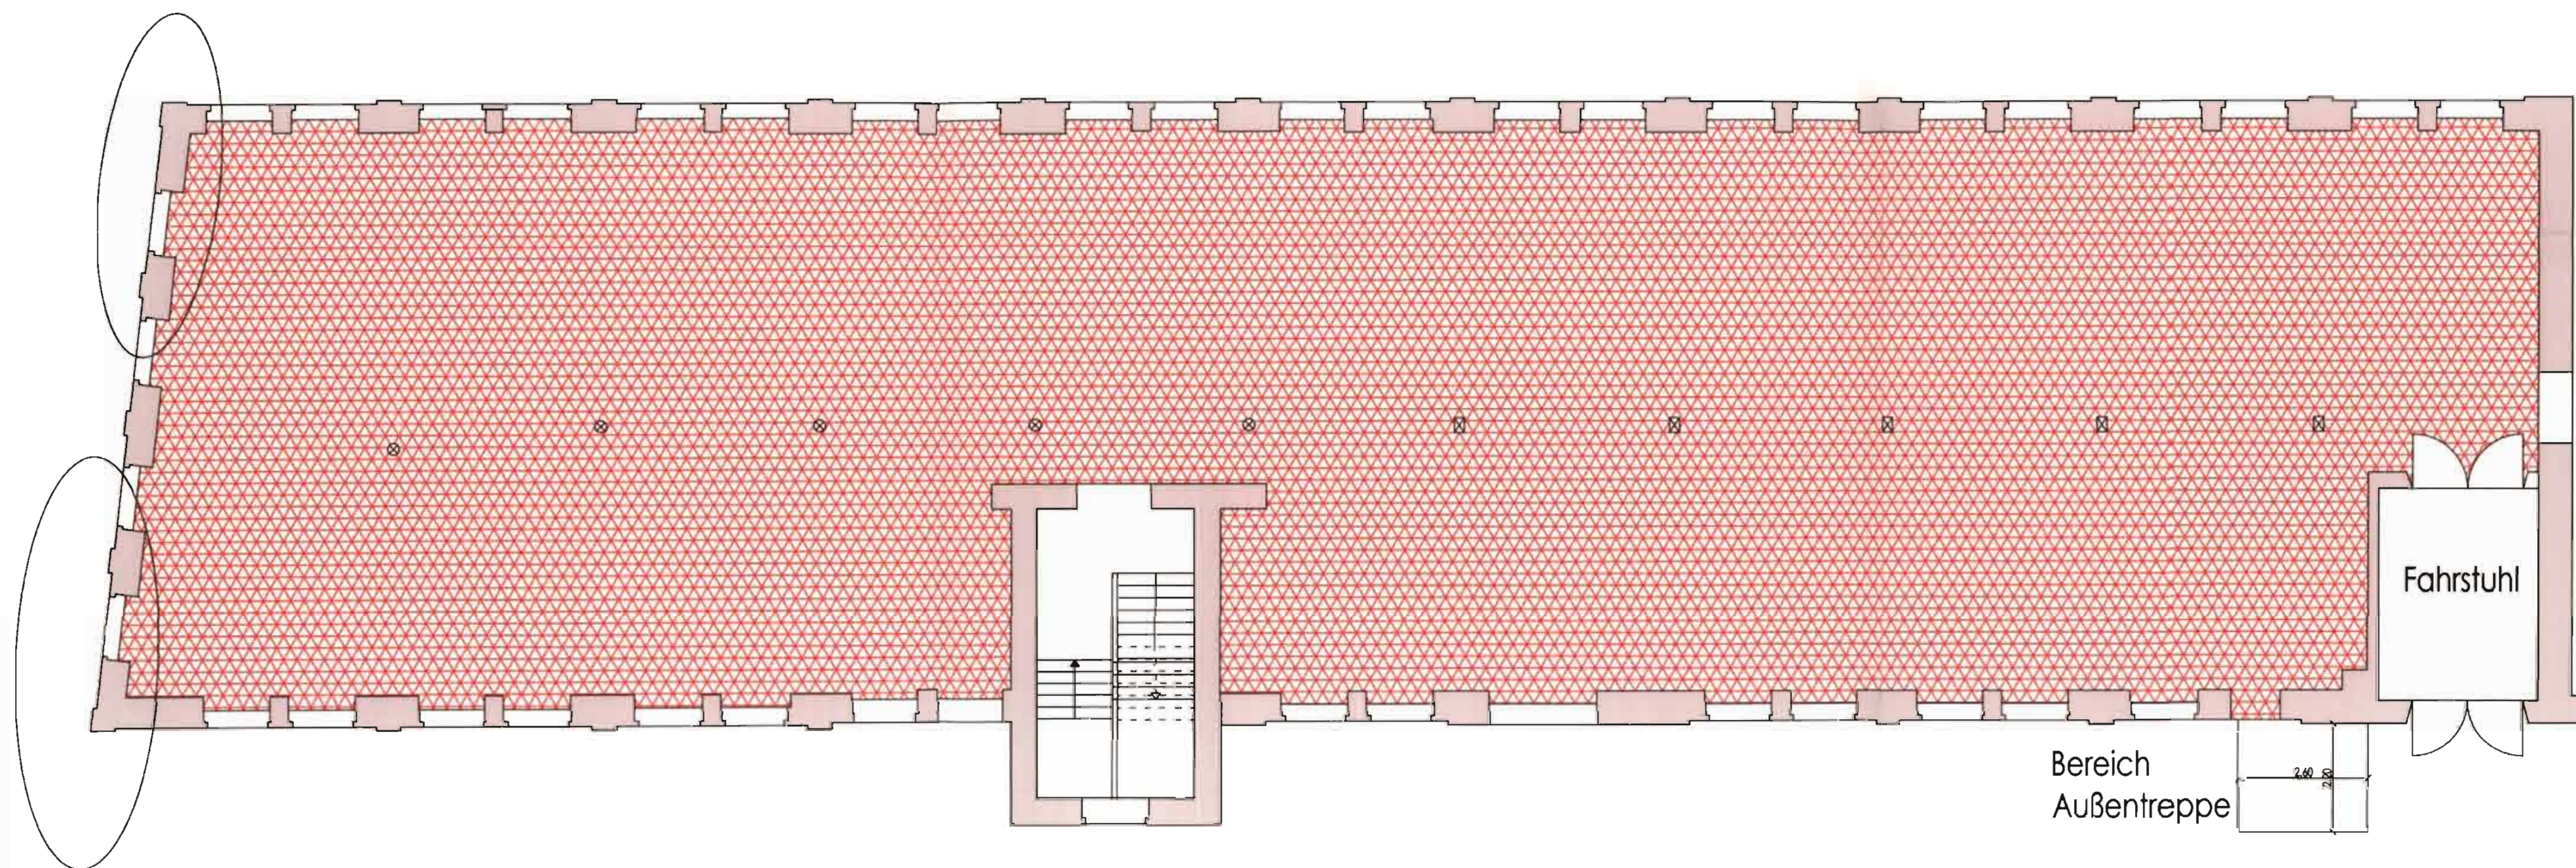
- stark verölte Bereiche
- Einsturzgefahr bzw. Einsturz bereits erfolgt
- Nassfäuleerreger/ Brautfäuleerreger
- biotischer Bewuchs
 - Moose
 - Büsche
 - Wurzelwerk
- Konstruktive Mängel
 - am Mauerwerk: lose Steine und geschädigtes Mauerwerk, mangelnde Festigkeit, Risse
