ibs Ingenieurbüro für Baustatik und Sanierungsplanung Dipl.-Ing. A. Seemann

Lindenallee 38		15366 Dahlewitz-Hoppegarten					
Tel: 03342 211730		Fax: 03342 211740					
BAUVORHABEN						PROJEKT-NR.:	
Fabrikgebäude Luckenwalde Luckenwalde Haag 12						8162	
PLANBEZEICHNUNG:							
Sicherung Schäden Dachgeschoss							
BEARBEITET:	GEZEICHNET:	DATUM:	FEHLMAT:	MASSSTAB:	PLANKR:		
Naturschnee	Naturschnee	08.01.08	A. S.	1:100			6

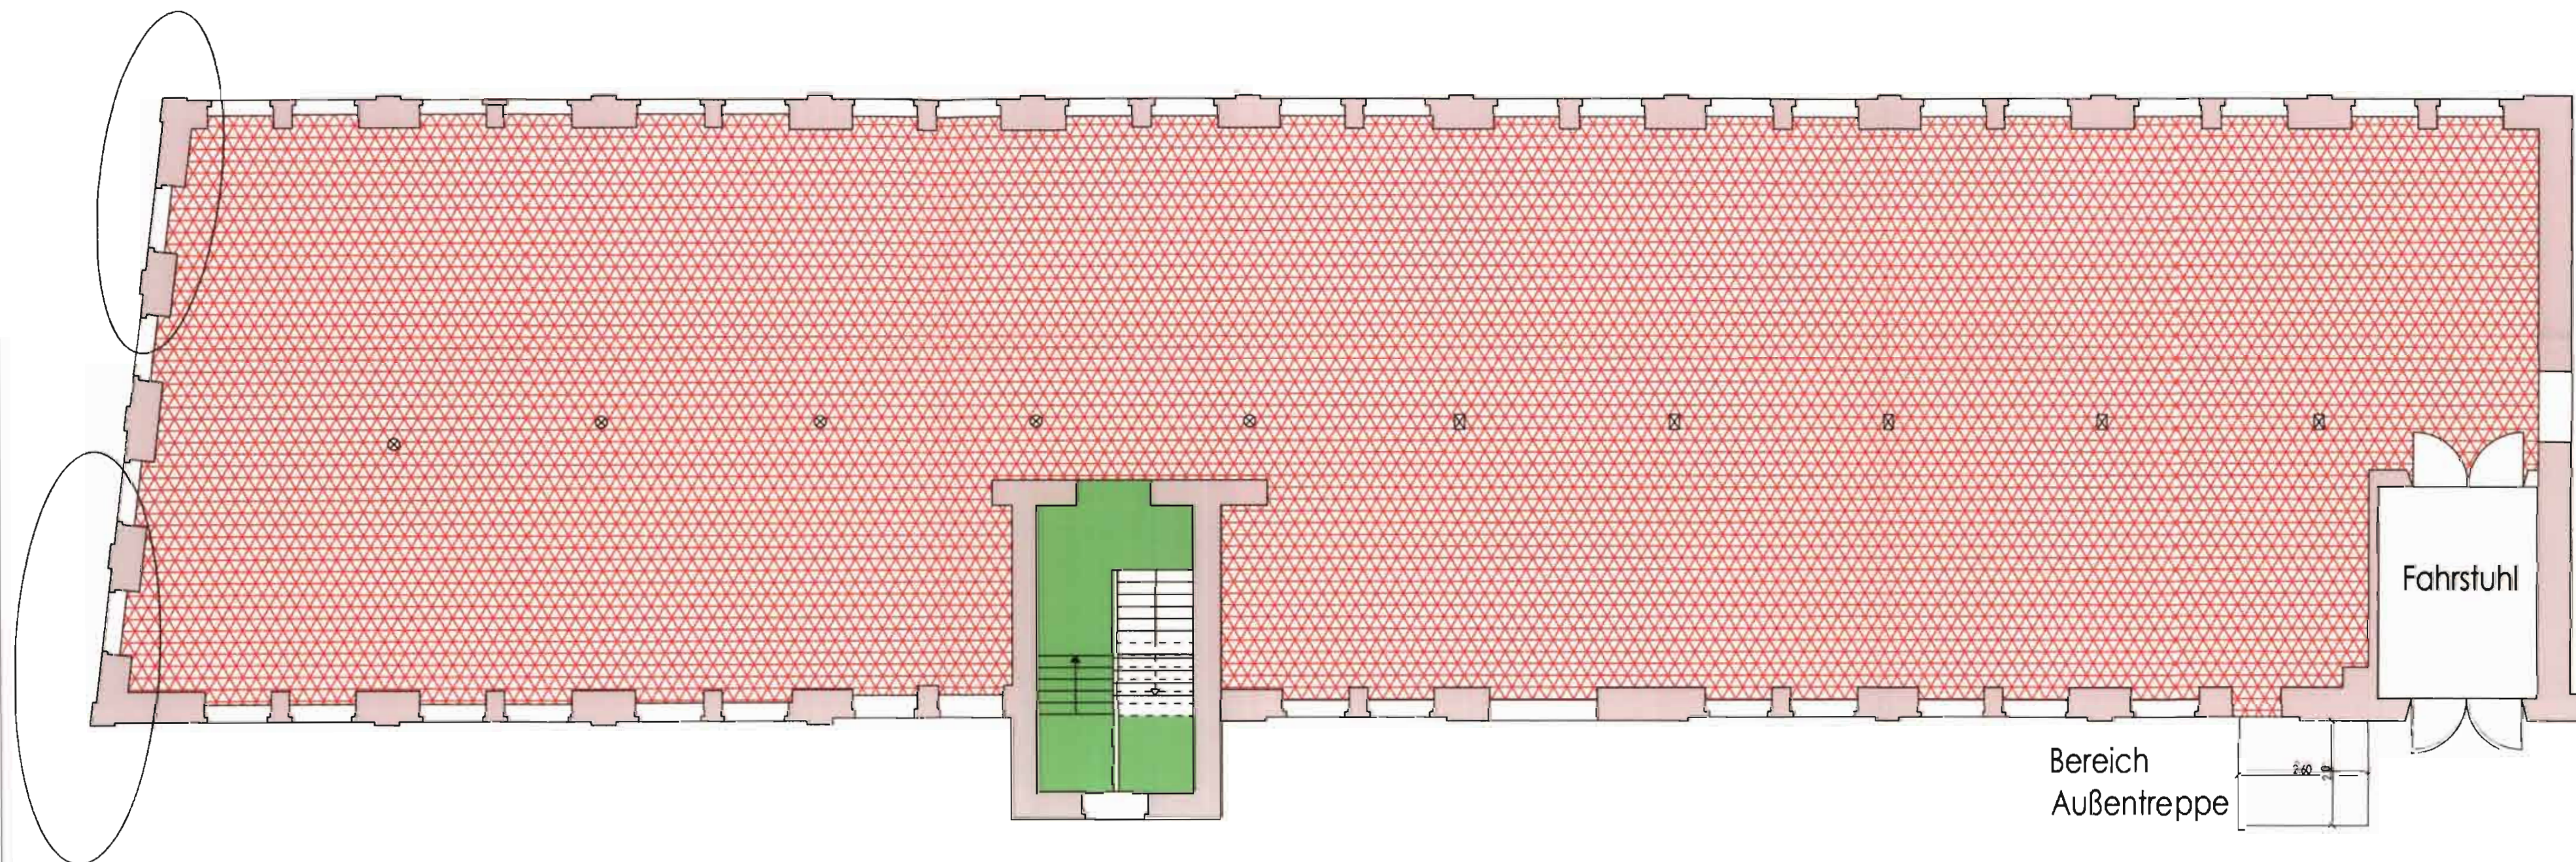
- stark verölte Bereiche
- Einsturzgefahr bzw. Einsturz bereits erfolgt
- Nassfäuleemeger/ Brautfäuleemeger
- biologischer Bewuchs
- Moose
- Büsche
- Wurzelwerk
- Konstruktive Mängel
- am Mauerwerk: lose Steine und
geschädigtes Mauerwerk, mangelnde
Festigkeit, Risse
