Bauzustandserfassung

14943 Luckenwalde, Haag 12

**Ecke Grabenstraße
ehemaliges Werk für Formdrehtelle
(8162)**

Das Gutachten umfasst : 30 Seiten Text
9 Zeichnungen
1 Fotodokumentation
1 Kostenschätzung

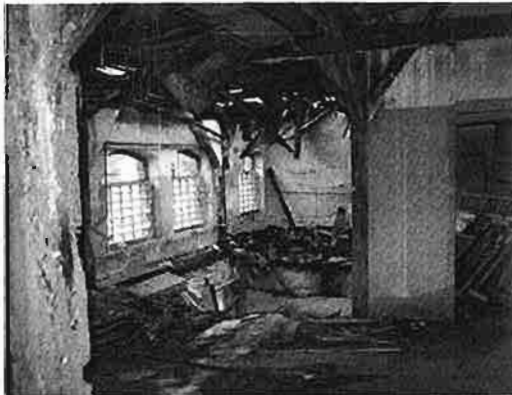
Abb. 6: zerstörte Holzbauteile durch Feuchteinwirkung im DG

Durch die defekte bis nicht mehr vorhandene Dacheindeckung gelangt kontinuierlich Feuchtigkeit aus Niederschlag in das Gebäudeinnere. Die vorhandenen Holzbalkendecken mit Lehmschüttung nehmen diese Feuchtigkeit auf und speichern sie, wodurch im gesamten Innenbereich des Gebäudes ein weiterer Ausbreitungsraum mit idealen Wachstumsbedingungen für pilzliche Schaderreger vorhanden ist. Außerdem steigt das Gewicht der Decken durch den Feuchtigkeitseintrag um ein Vielfaches an, was das Versagen der Konstruktion beschleunigt.

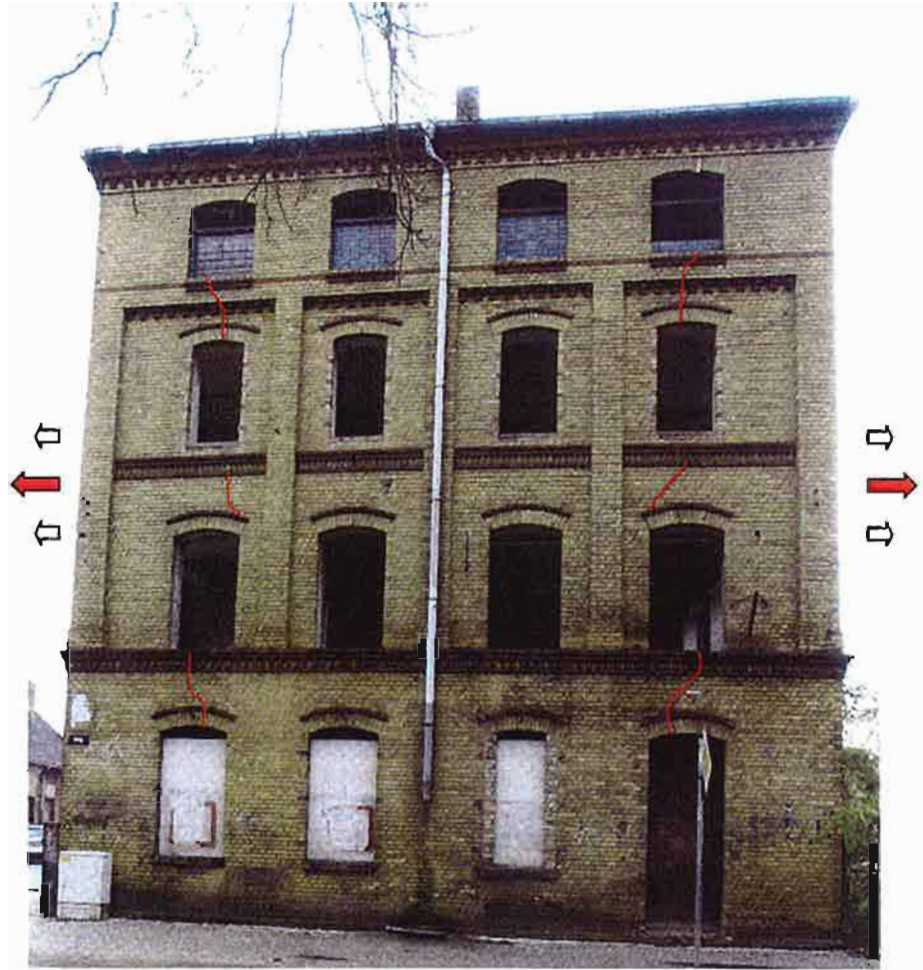
Es sind bereits Risse in den Eckbereichen der Fassade zu erkennen, die aus der fehlenden Einbindung der Deckenscheiben in das Mauerwerk und dem Absenken der Eckbereiche resultieren.

Abb. 8: Rissbildung im Mauerwerk

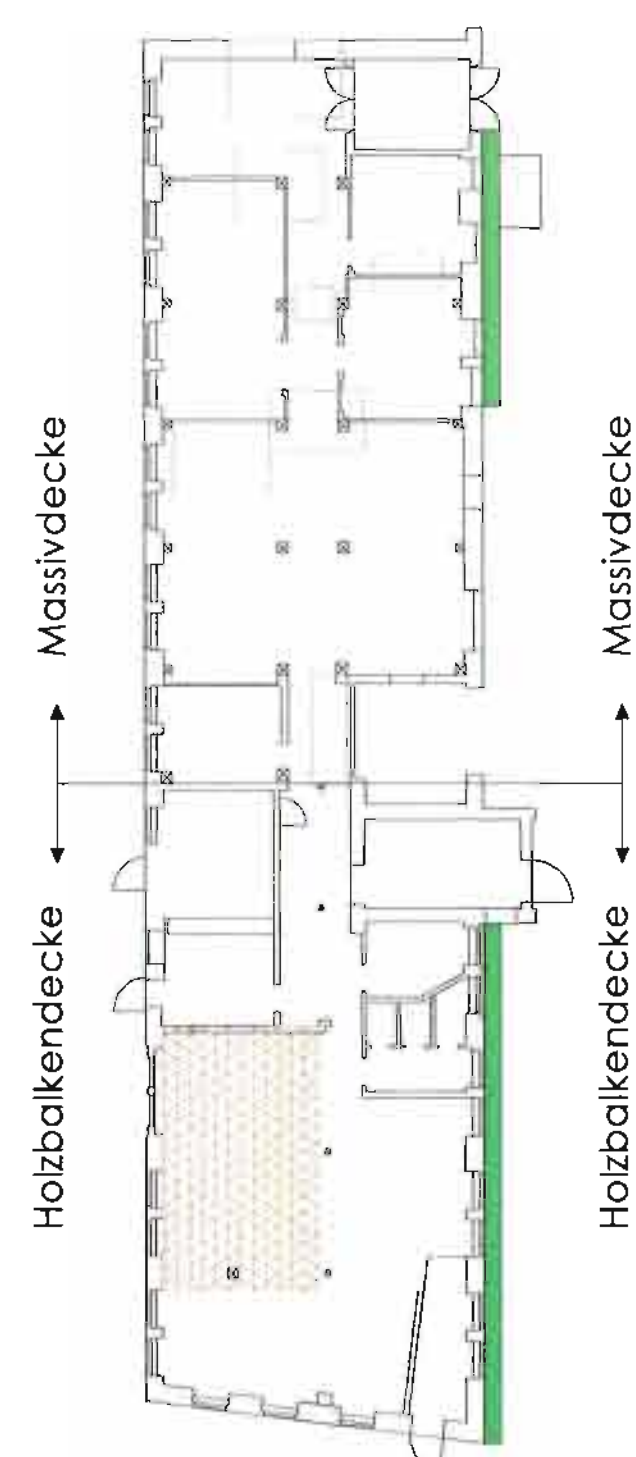
Baubeschreibung: Der Bereich der Massivdecke ist ein großer Raum, in dem sich der innenliegenden Fahrstuhlschacht befindet. Die paarweise angeordneten Fensteröffnungen zur Straßenseite sind im Raster angeordnet. Die Decken sind gespannte Holzbalkendecken (siehe Abb. 3).		Haus: Haag 12	Bauteil / Etage: 1. Obergeschoss
		Gesamtzustand:	Gebäudetyp (nutzungsspezifisch): Lagerhalle / Industriebau
Schäden/ Zustand Im nordwestlichen Gebäudeteil ist Kontamination des Mauerwerks mit Altöl bzw. Schmiermittelrückständen, umlaufend bis zu 1,50m Höhe festzustellen. Wie tief die Substanz in das Mauerwerk eingedrungen ist konnte nicht festgestellt werden. Die Geschossdecke weist starke Schäden auf. Ursache ist die dauerhafte Durchfeuchtung und demzufolge die pilzlichen Schaderreger. Porenschwamm ist fast an allen Bauteilen der Decke zu finden. Der rot schraffierte Bereich ist, abgesehen von lokalen Einstürzen, einsturzgefährdet. Die Haupt und Nebenträger sind flächendeckend durch Nassfäuleerreger geschädigt. Es muss davon ausgegangen werden, dass in der geschlossenen Decke, aufgrund der klimatischen Bedingungen und den baulichen Gegebenheiten Schädigungen durch den "Echten Hausschwamm" vorliegen. Trennwände stehen teilweise nicht auf lastweiterleitenden Wänden im EG, sondern auf den bereits geschädigten Deckenträgern. Demzufolge ist ein Absacken der Wände zu erkennen	Maßnahmen für eine spätere Nutzung Die innenliegende mit Öl vollgesogene Ziegelschale der Außenwände ist zu entfernen und im Verbund neu aufzumauern. Die Decke ist behutsam zurückzubauen. Es muss wieder eine aussteifende Deckenebene eingebaut werden um die Queraussteifung der Außenwände und somit die Standsicherheit des Gebäudes zu sichern. Sollte in den zu öffnenden Deckenfeldern der "Echte Hausschwamm" nachgewiesen werden, ist dieser Bereich und das angrenzende Mauerwerk nach DIN 68800 T4 und WTA Merkblatt "Echter Hausschwamm" zu behandeln.	Decke 1. OG

Sofortmaßnahmen zur Sicherung des Fabrikgebäudes Die losen Bauteile an der Decke sind zu entfernen, um sie vor dem unkontrollierten Abstürzen zu sichern. Einsturzgefährdete Bereiche sind zu sichern und abzustützen. Die Abstützung muss bis ins Erdgeschoss geführt werden. Die teilweise absackenden Trennwände sind zurückzubauen, um die darunterliegende Decke zu entlasten. Es muss eine Deckenscheibe errichtet werden, um das Gebäude auszusteiern und begehrbar zu machen. Gesamtzustand 3

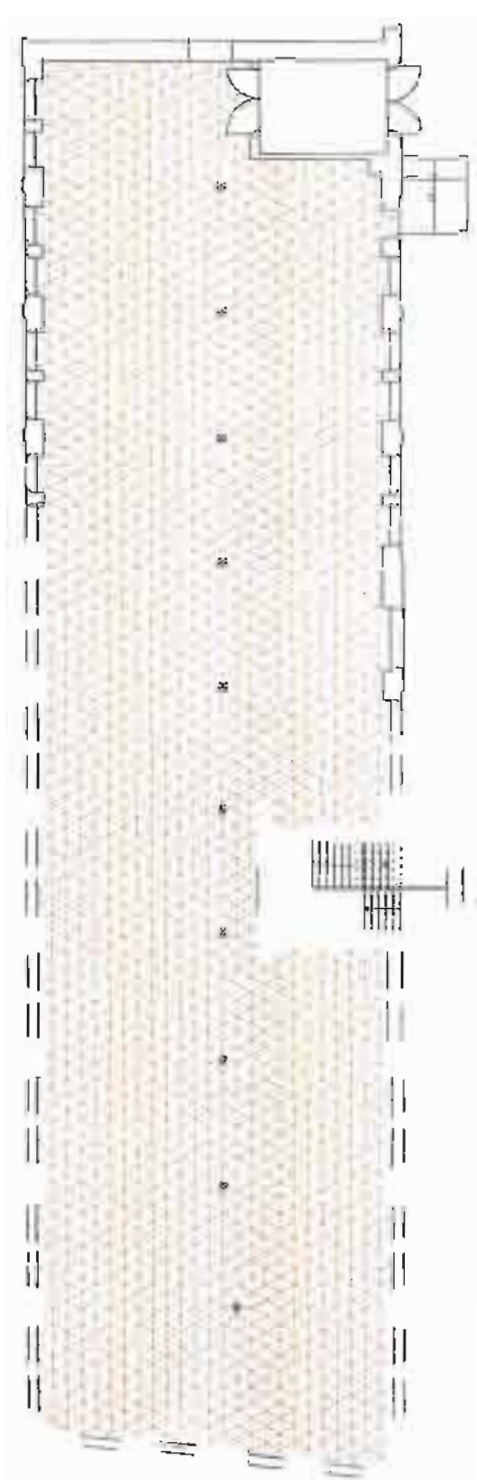
<p>Baubeschreibung: Das zweite OG erschließt sich über das Treppenhaus und ist nur mit äußerster Vorsicht, durch eingewiesene Fachleute zu begehen. Der Deckenaufbau entspricht den vorherigen Holzbalkendecken. Die Fensteröffnungen liegen im Raster über den Fensteröffnungen der unteren Geschosse. Die Trennwände haben keine Tragfunktion.</p>		<p>Haus: Haag 12</p>	<p>Bauteil / Etage: 2. Obergeschoss</p>
		<p>Gesamtzustand: 4</p>	<p>Gebäudetyp (nutzungsspezifisch): Lagerhalle / Industriebau</p>
<p>Schäden/ Zustand</p> <p>Die Geschossdecke ist sehr stark durch Nassfäuleerreger geschädigt. Teilweise ist sie schon eingestürzt. Der noch vorhandene Teil droht einzustürzen. Ursache ist die dauerhafte Durchfeuchtung und demzufolge die pilzlichen Schaderreger. Porenschwamm ist an allen Bauteilen der Decke zu finden.</p> <p>Der rot schraffierte Bereich ist akut einsturzgefährdet.</p> <p>Die Haupt und Nebenträger sind flächendeckend durch Nassfäuleerreger zerstört.</p> <p>Trennwände stehen teilweise nicht auf lastweiterleitenden Wänden der darunterliegenden Geschosse, sondern auf den bereits geschädigten Deckenträgern. Es sind klaffende horizontale Risse an den Trennwänden zu erkennen, woran das Absacken der Wände deutlich zu erkennen ist.</p> <p>An den Aussenwänden sind keine größeren Schäden sichtbar.</p>	<p>Maßnahmen für eine spätere Nutzung</p> <p>Die Decke ist behutsam zurückzubauen. Es muss wieder eine aussteifende Deckenebene eingebaut werden um die Queraussteifung der Außenwände und somit die Standsicherheit des Gebäudes zu sichern.</p>	<p>Decke 2. OG</p>

<p>Sofortmaßnahmen zur Sicherung des Fabrikgebäudes</p> <p>Die Deckenebene ist behutsam rückzubauen.</p> <p>Die teilweise absackenden Trennwände sind zurückzubauen, um die darunterliegende Decke zu entlasten.</p> <p>Es muss eine Deckenebene, als Arbeitsebene sowie zur Ausstellung des Gebäudes errichtet werden.</p> <p>Gesamtzustand 4</p>

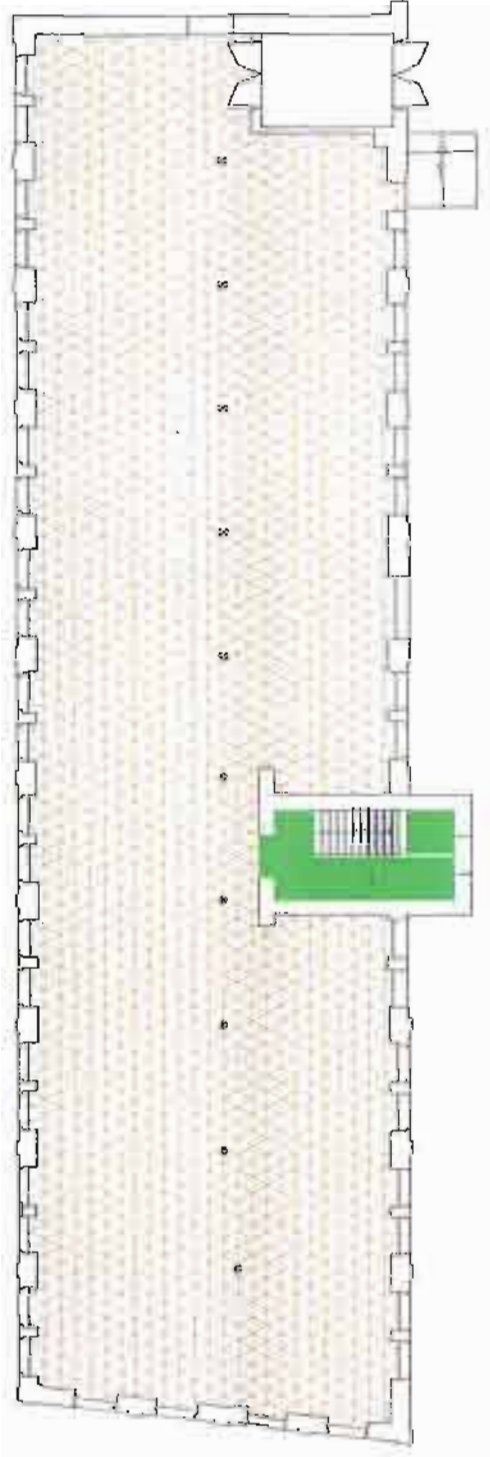
<p>Baubeschreibung: Das Gebäude wird durch ein Pfettendach mit zweifach stehendem Stuhl überdacht. Die Stiele unter den Mittelpfetten stehen auf den Querträgern der darunterliegenden Decke. Zur Längs- und Queraussteifung des Dachstuhles sind Kopfbänder an den Stielen verbaut. Es sind nichttragende Trennwände aus Ziegelmauerwerk zur Raumteilung verbaut. Die Fensteröffnungen sind im Raster angeordnet. Oberhalb des Dachgeschosses ist eine massive Einhausung, im Bereich des Fahrstuhles, für die Aufzugtechnik vorhanden.</p>	<p>Haus: Haag 12</p>	<p>Bau teil / Etage: Dachgeschoss</p>
<p>Schäden/ Zustand Der Dachstuhl ist aus statischer sicht vollständig zerstört. Niederschlag kann direkt in das Gebäude eindringen und alle darunterliegenden Ebenen durchnässen. Noch vorhandene Deckenfelder sind nicht betretbar und drohen einzustürzen. Es besteht die Gefahr, dass einstürzende Bauteile die darunterliegenden Decken mit zerstören. Im Treppenhaus ist Moosbewuch auf den Stufen vorhanden.</p>	<p>Gesamtzustand: 4</p>	<p>Gebäudetyp (nutzungsspezifisch): Lagerhalle / Industriebau</p>

<p>Sofortmaßnahmen zur Sicherung des Fabrikgebäudes Das Dachtragwerk ist zurückzubauen und mit einer provisorischen Überdachung zu ersetzen. Die absackenden Trennwände sind zurückzubauen, um die darunterliegende Decke zu entlasten. Die Fassadenwände sind statisch in horizontaler Richtung durch Auflegen und Verankern einer hölzernen Schwelle zu sichern. Die aufgemauerte Einhausung für den Aufzug ist abzutragen. Gesamtzustand 4</p>		<p>DG</p>

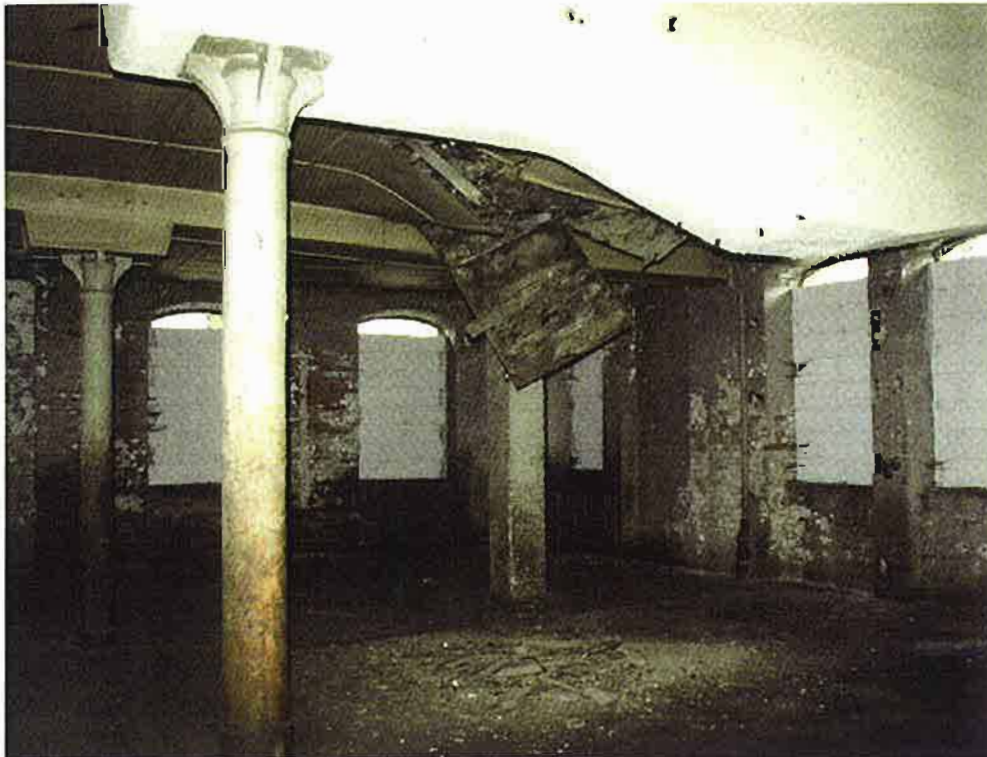
Bild 8

Deckeneinbruch
Erdgeschoss

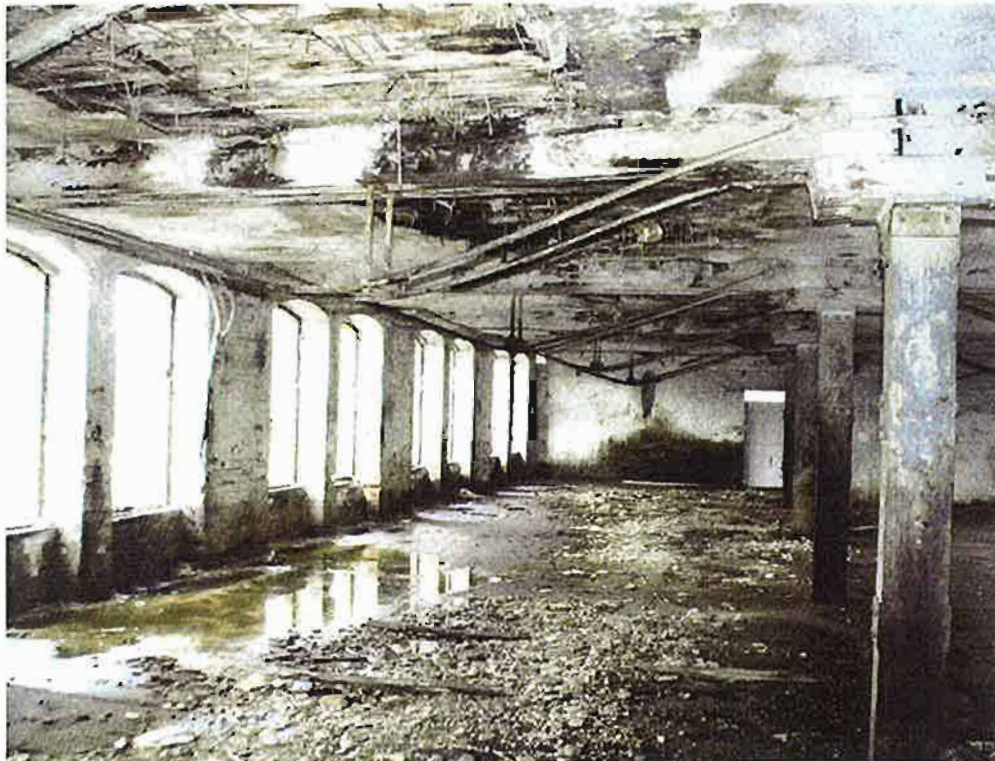
Bild 9

Deckenunterspannung
1. Obergeschoss

Decke droht einzustürzen

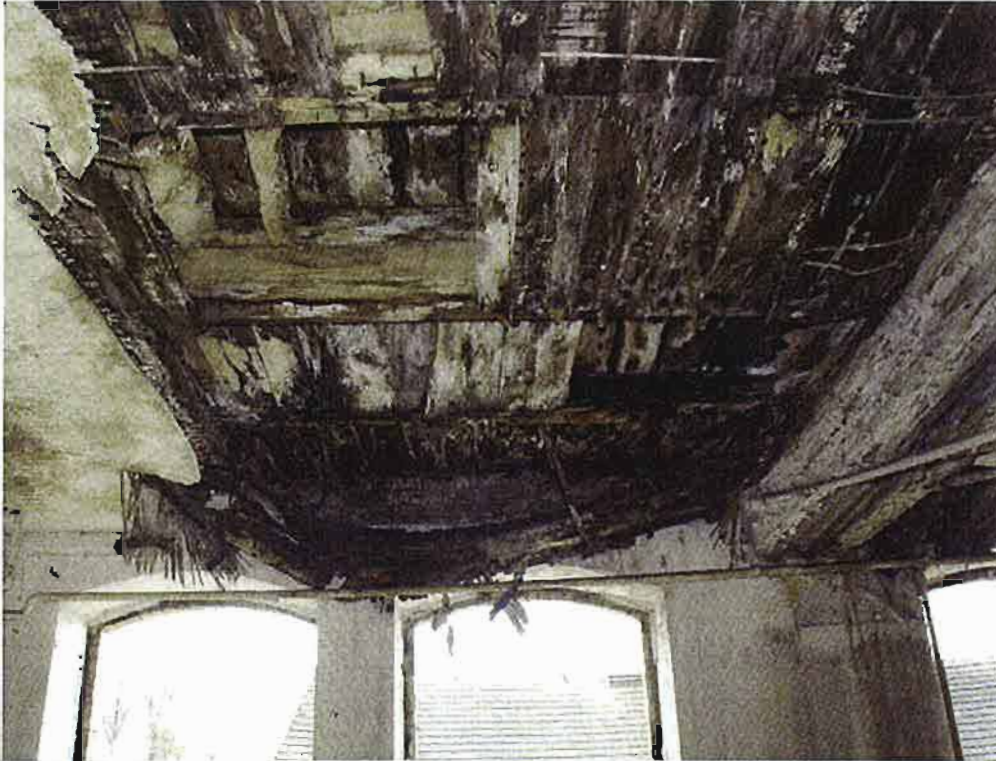
Porenschwamm an
Decke und
Nebenträgern
1. Obergeschoss

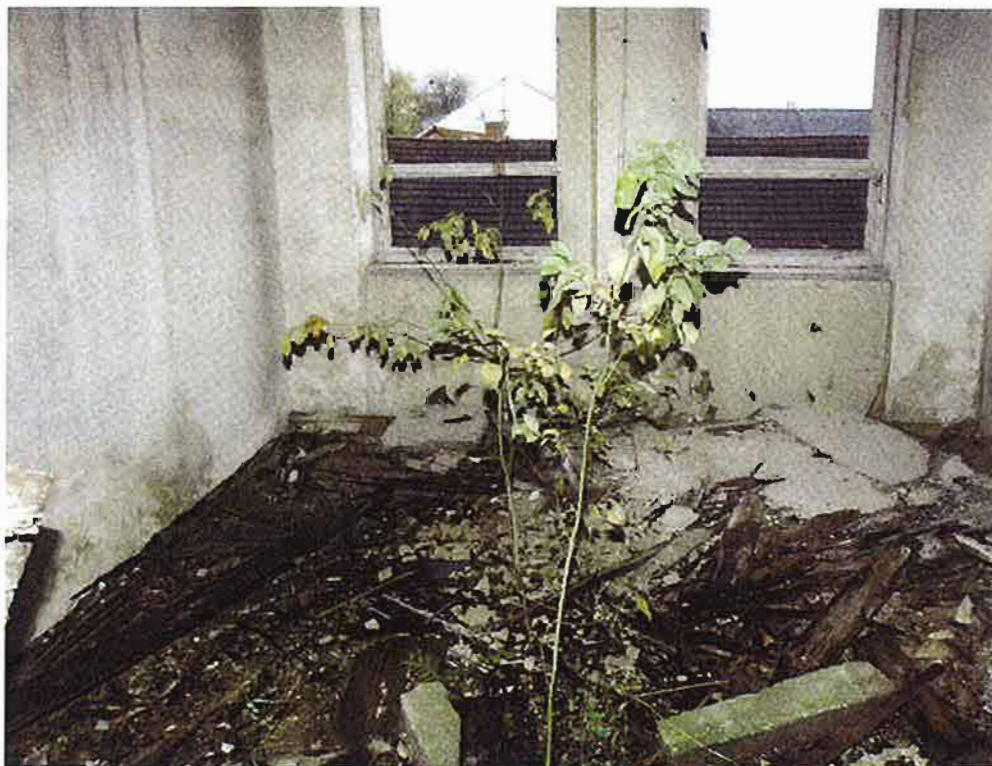
Bild 13

Bewuchs im
3.Obergeschoss

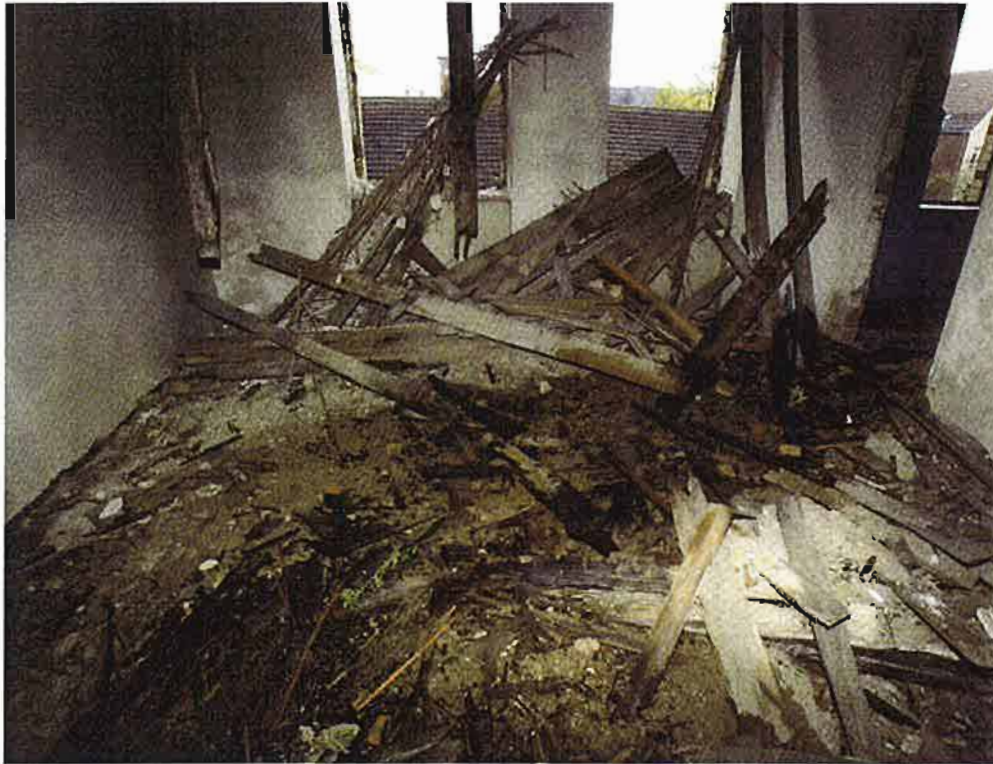
Bild 15

eingestürzte Decke
2. Obergeschoss

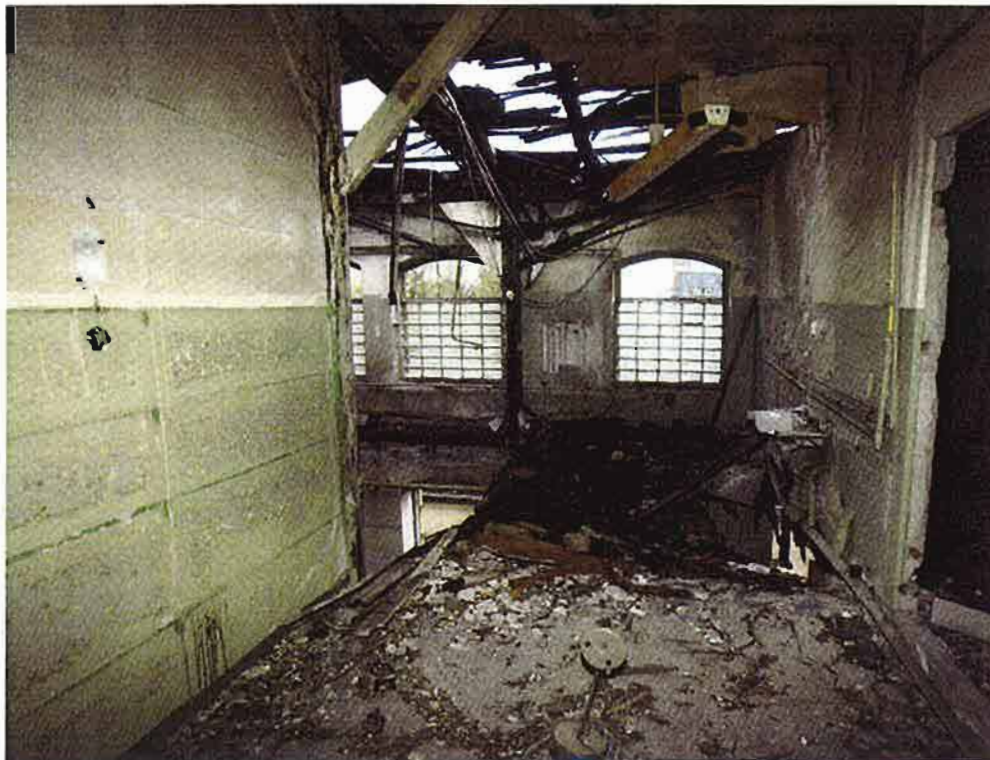
Bild 16

einstürzende Decke
Dachgeschoss

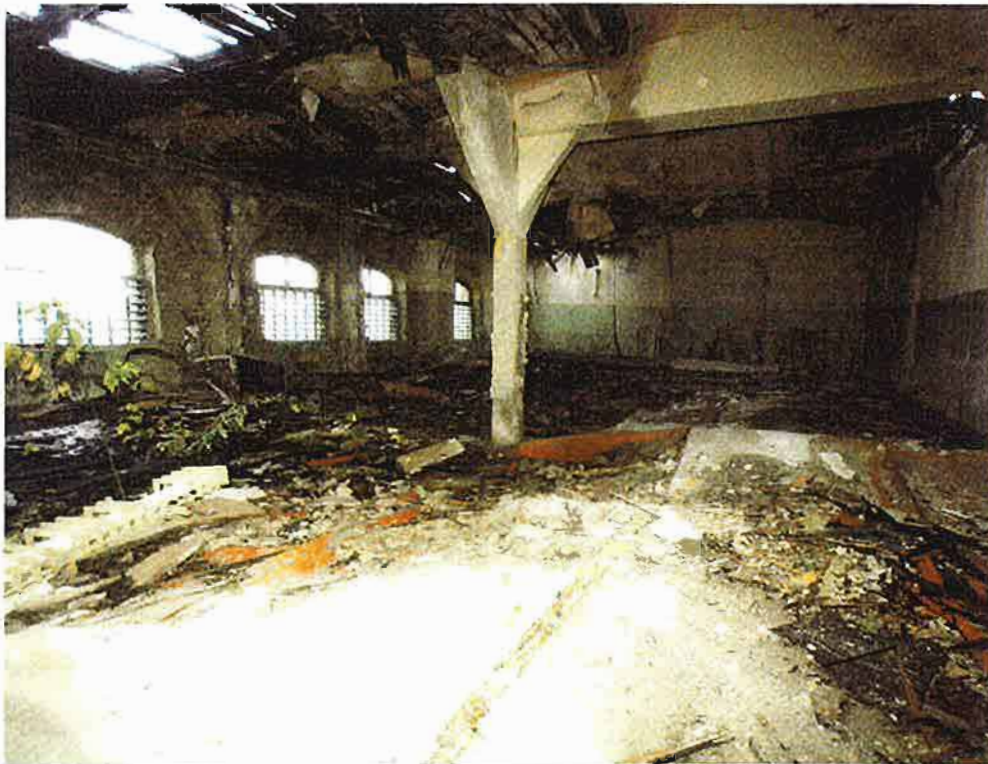
Dachgeschoss
Versagen des
Dachtragwerks und
des Fußbodens

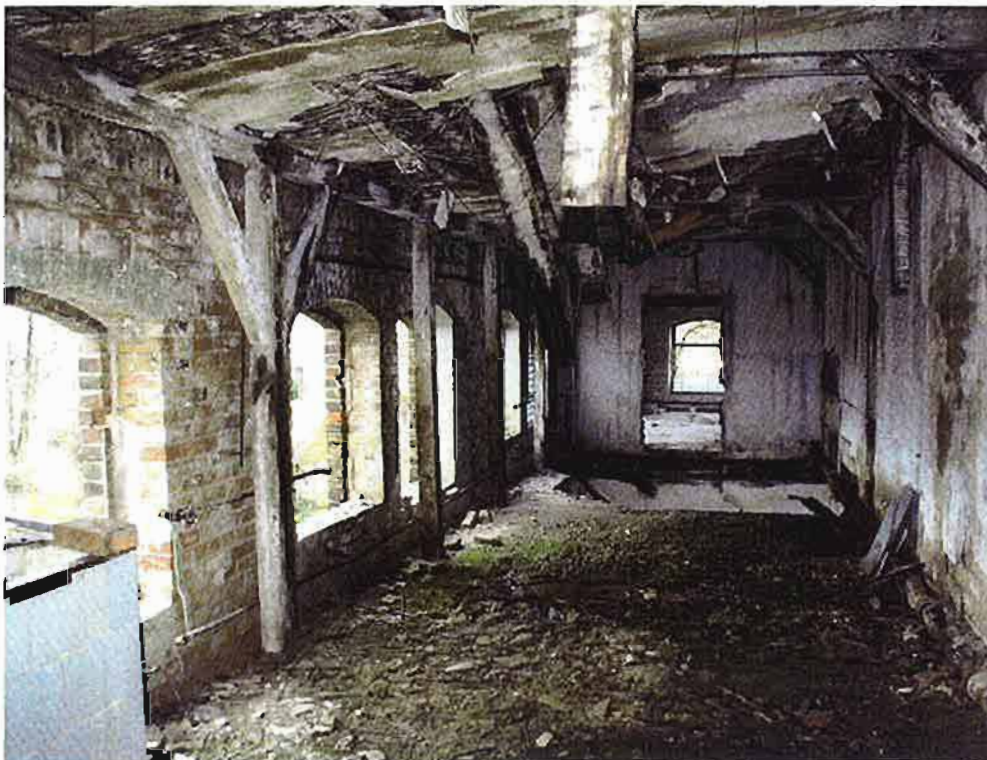
Bild

Schäden an Decke
und Fußboden im
Dachgeschoss

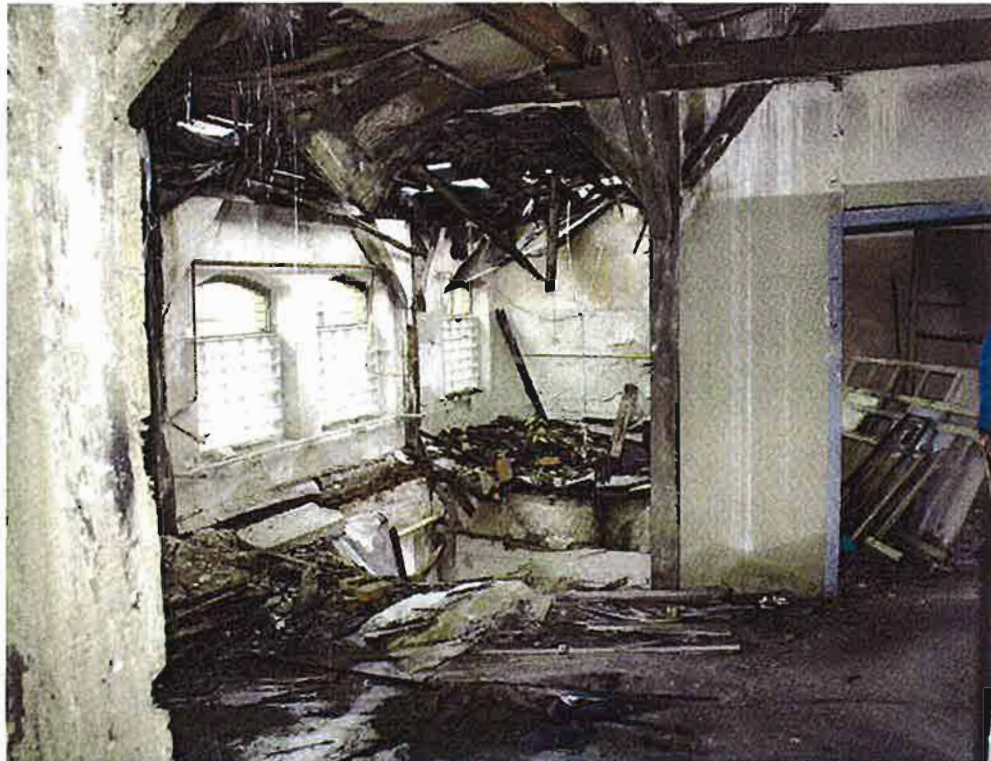
Deckeneinsturz
Dachgeschoss

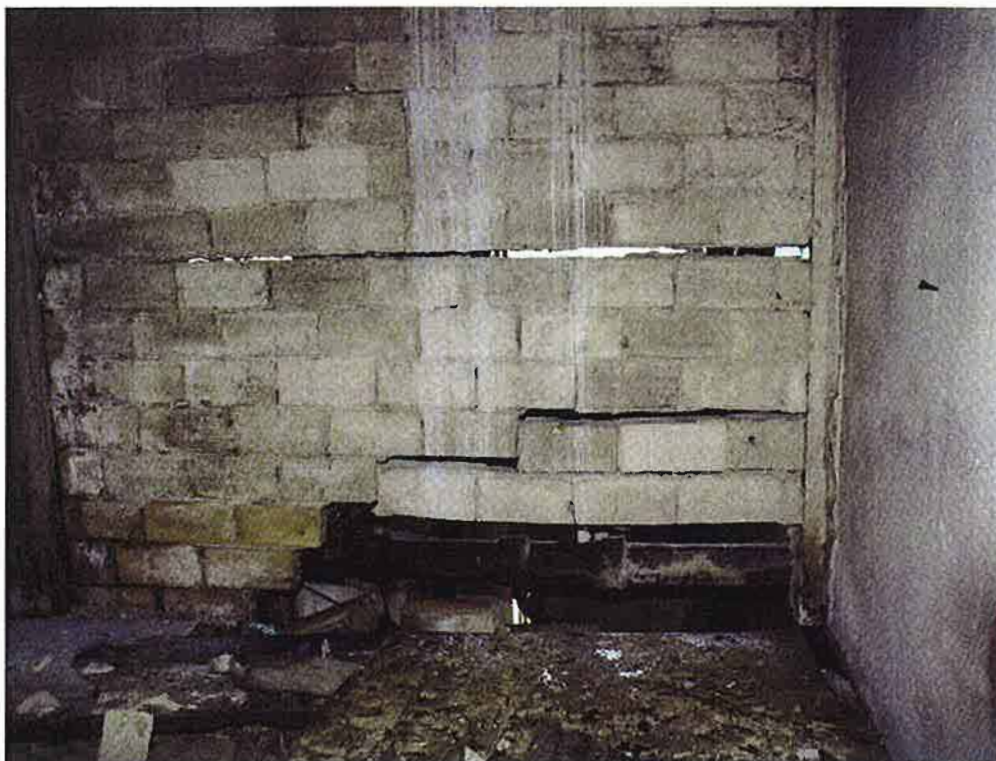
Bild

horizontale Risse in
Trennwand des
2.Obergeschosses
aufgrund zerstörter
Auflagersituationen

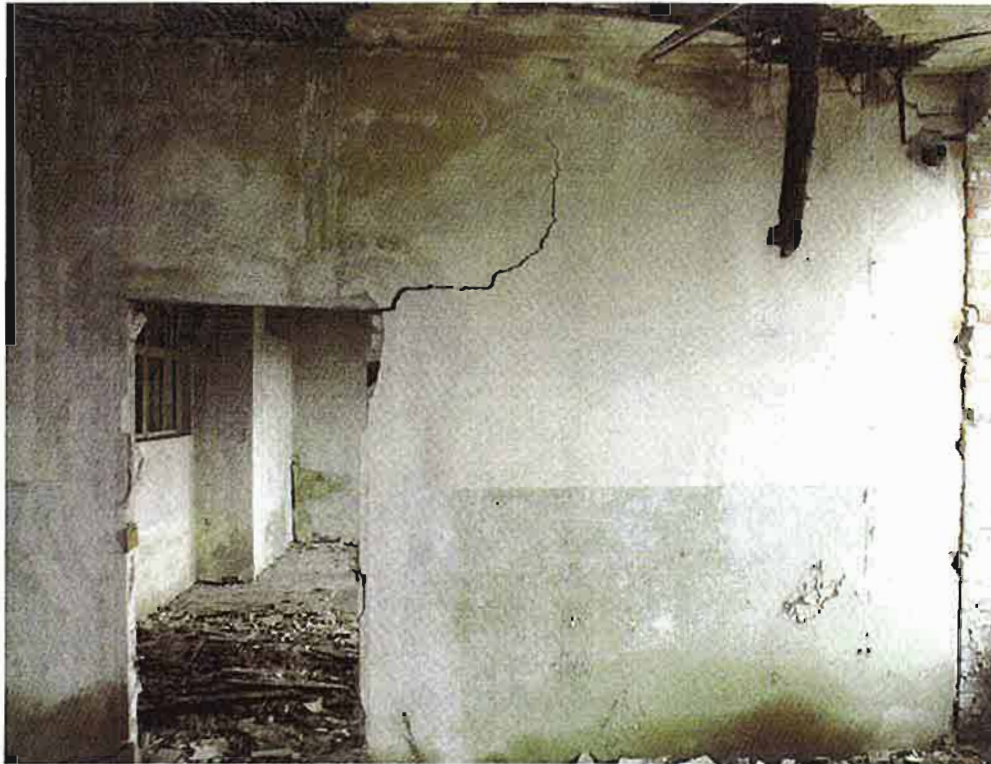
Bild 21

Absenken der
Trennwand aufgrund
zerstörter
Auflagersituation

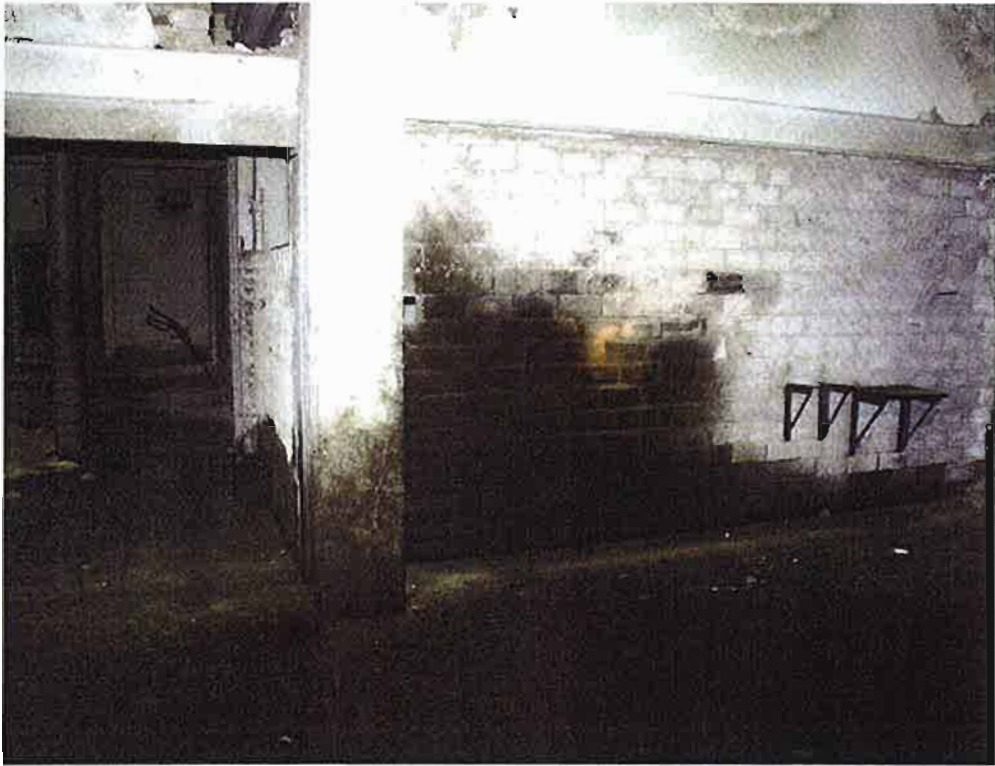
Seite 12/12
	Bild 23
	Beschreibung: Kontamination der Wände im Erdgeschoss
