Brücke-Museum Sanierung

Bussardsteig 9, 14195 Berlin

Schadstofffassung Gebäude

Projekt - Nr.: 2020-067-7
vom 01.07.2021

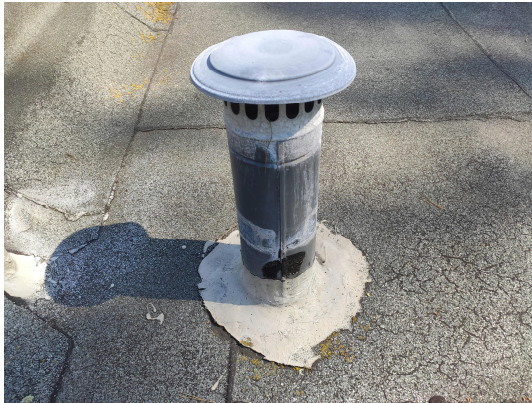
An den Entlüftungshauben auf dem Dach ist eine Abdichtungsmasse vorzufinden, welche auf Asbest und PCB untersucht wurde.

Abbildung 5: Entlüftungshaube

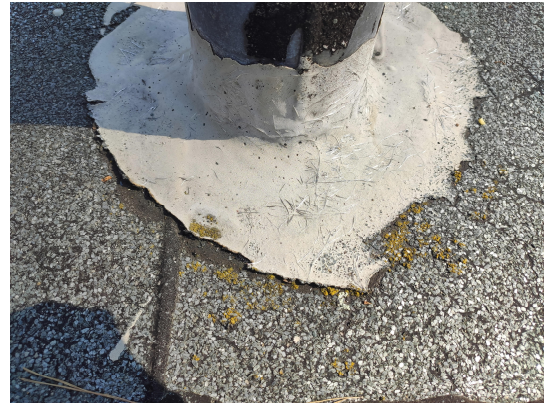
Abbildung 6: Abdichtungsmasse

Der untersuchte Fugenkitt an der Entlüftung auf dem Dach weist keine Gehalte an PCB auf. Der Abfall kann demnach ohne besondere Arbeitsschutzmaßnahmen ausgebaut und als ungefährlicher Baumischabfall 17 09 04 zu entsorgen.

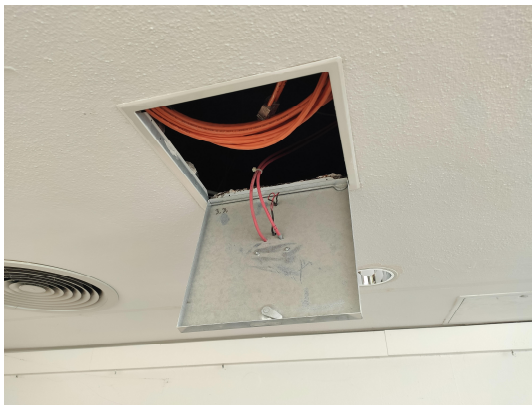
Die Betondecke ist im gesamten Gebäude mit einer Rabitzdecke abgehängt. Eine Dämmung in der Abhangdecke ist nicht verbaut. Der Putzmörtel der Rabitzdecke wurde auf Asbest untersucht.

Abbildung 7: Abhangdecke

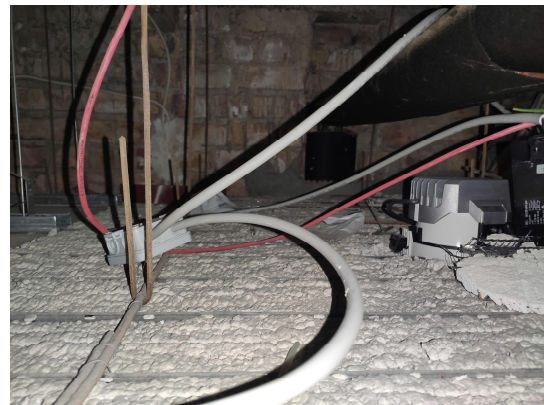
Abbildung 8: Rabitzdecke

Der Putzmörtel der Rabitzdecke und der Gips der Rohrleitungen können aufgrund der Faserfreiheit als gipshaltiger Baustoff 17 08 02 entsorgt werden.

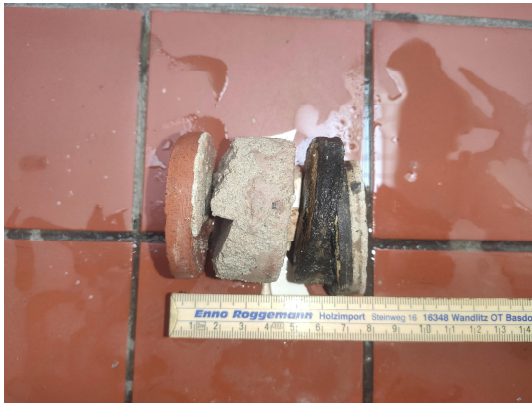
Abbildung 9: KB1

Der Fußbodenaufbau wurde im Gebäude lediglich im Sanitärbereich anhand einer Kernbohrung untersucht. Unter dem Estrich ist eine 1,5 cm starke Sperrschicht verbaut, die auf PAK und Asbest analysiert wurde.

Die Dachpappen, Sperrschichten und die Dampfsperre liegen in ihrem PAK Gehalt unter dem Grenzwert. Sie können demnach ohne zusätzlichen Arbeitsschutz demontiert und als ungefährlicher Abfall 17 03 02 Bitumenabfälle einer Verwertung zugeführt werden.

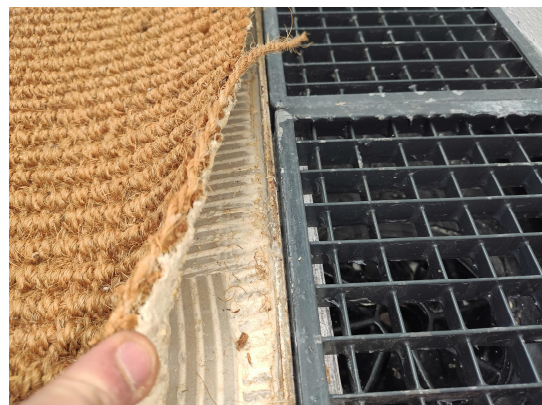
Abbildung 12: Teppichkleber

In den Teppichkleber und dem PVC samt Kleber wurden keine Phenole nachgewiesen, so dass der Ausbau ohne zusätzliche Maßnahmen in Bezug auf den Arbeitsschutz erfolgen kann. Die Abfälle können als gemischte Bau- und Abbruchabfälle unter dem Abfallschlüssel 17 09 04 entsorgt werden.

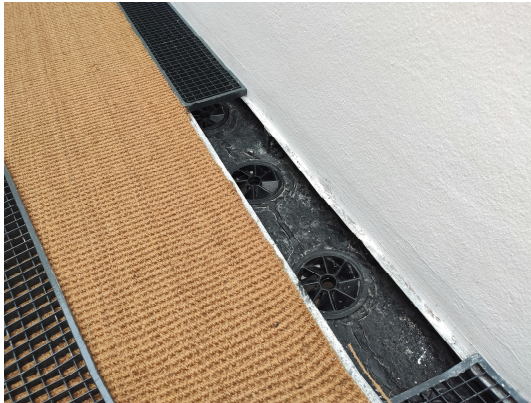
Am Fuß der Wände unterhalb der Ausstellungsstücke ist die Belüftung der Klimaanlage eingebaut. Die Fläche ist mit einer schwarzen Abdichtungsmasse versehen, die auf PCB und Asbest untersucht wurde.

Abbildung 13: Belüftung

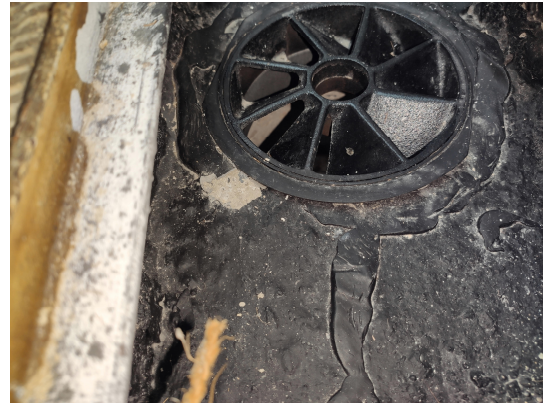
Abbildung 14: Abdichtungsmasse

Die Dichtungsmasse an der Entlüftung in den Ausstellungsräumen hält den Grenzwert mit 12,4 mg/kg ein. Dennoch empfehlen wir bei einer Sanierung den Ausbau des Materials, um eine potentielle Kontamination der Raumluft zu verhindern. Hier wird ebenfalls das Tragen einer PSA empfohlen.

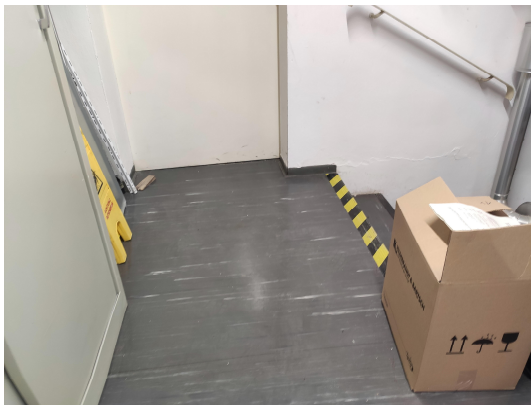
Im Flur zum Kellergeschoss und im Kellergeschoss selbst ist PVC als Bodenbelag anzutreffen. Das PVC samt Kleber wurde auf Asbest und Phenole untersucht.

Abbildung 13: PVC Flur

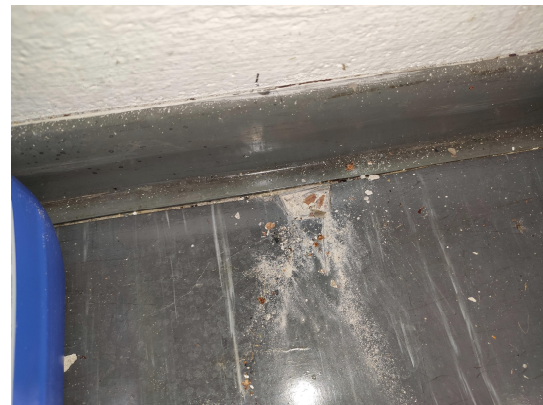
Abbildung 14: PVC Kellergeschoss

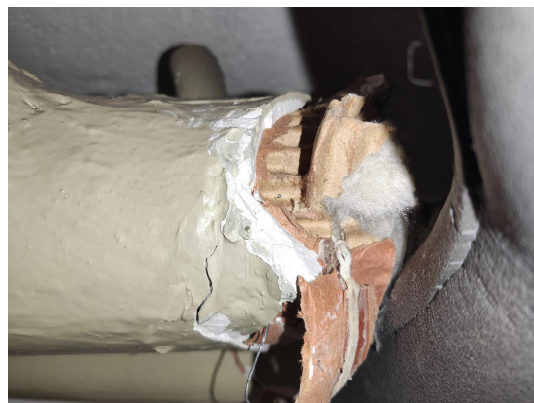
Im Kellergeschoss verlaufen die Leitungen und Schächte der TGA. Einige Rohrleitungen sind mit einer Gipsummantelung, mit dahinterliegender KMF Isolierung versehen. Der Gips wurde auf einen potentiellen Asbestgehalt untersucht. Die KMF Isolierung auf ihren Gehalt an lungengängigen Fasern.

Abbildung 16: Gipsummantelung mit KMF

Die Rohrdämmung der Leitungen im Kellergeschoss enthält lungengängige Fasern. Somit sind bei einer Sanierung/Demontage die Vorgaben der TRGS 521 einzuhalten. Der Abfall ist anschließend als gefährlicher Abfall 17 06 03 Dämmstoffe mit gefährlichen Stoffen zu entsorgen.

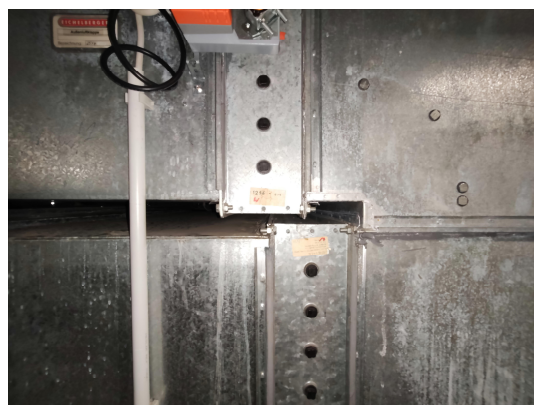
Des Weiteren befindet sich im Keller die Klimaanlage. Die Flanschdichtungen sind potentiell asbesthaltig und müssten bei einer Demontage berücksichtigt werden.

Abbildung 18: Flanschdichtungen

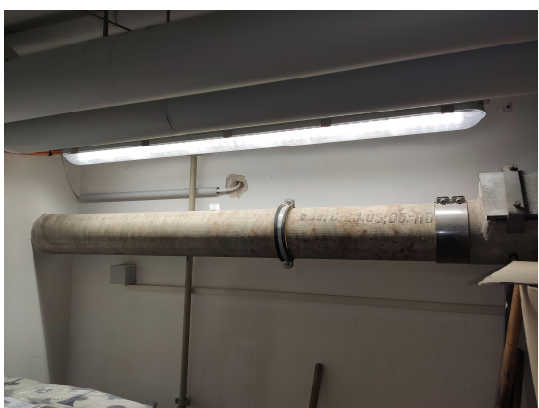
Im Keller verläuft außerdem ein Abwasserrohr aus Asbestzement, welches nicht beprobt wurde.

Abbildung 19: Asbestzementrohr

- Beräumung der Sanierungsbereiche von losen und festen Einbauten bzw. Abschottung der zu schützenden Gegenstände
- Einrichtung Schwarzbereich mit 2 Kammer Schleuse für das Kellergeschoss
- Demontage der KMF-haltigen Rohrisolierung gemäß TRGS 521
- Demontage der Asbestzementrohre gemäß TRGS 519

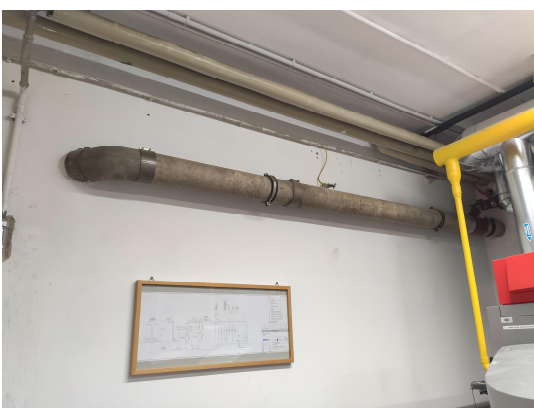
Abbildung 20: Asbestzementrohr 2

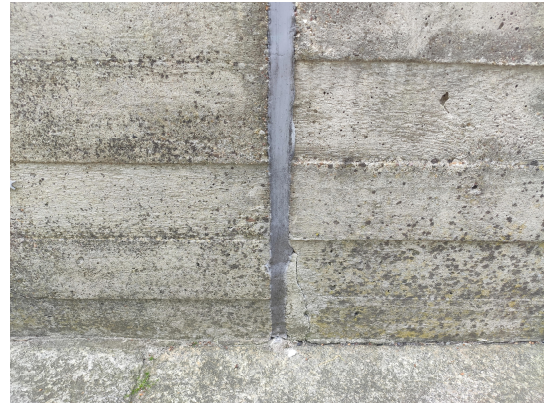
Die Sichtbetonwände auf dem Grundstück sind mit Dehnungsfugen versehen, deren Material auf Asbest und PCB untersucht wurde.

Abbildung 22: Fugenkitt

Abfälle, die PCB enthalten, gelten im Sinne der AVV als gefährlich, sobald die PCB-Gesamtkonzentration oberhalb 50 mg/kg ist. Somit gelten die Dehnungsfugen der Sichtbetonwände als gefährlicher Abfall 17 09 02, Bau- und Abbruchabfälle, die PCB enthalten. Sie sind zudem bei einer potentiellen Sanierung unter Einhaltung des Arbeitsschutzes (Tragen von PSA) auszubauen.

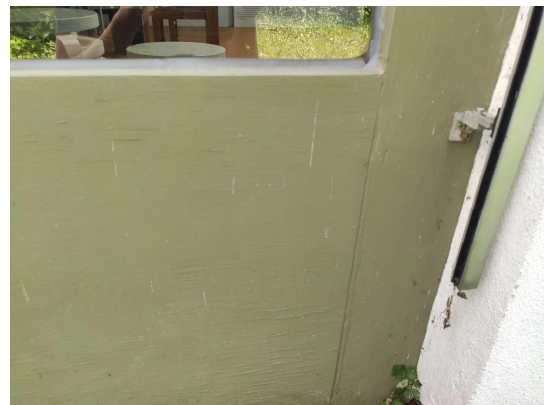
Die Fenster des Gebäudes sind mit einer grünen Lackfarbe angestrichen. Die Lackfarbe wurde auf ihren Schwermetallgehalt untersucht.

Abbildung 24: Lackfarbe Fenster

Mit 1870 mg/kg liegt die Lackfarbe der Fenster über dem Grenzwert und ist somit als gefährstoffhaltig zu bewerten. Bei einer Sanierung/Behandlung der Fenster vor Ort oder an einer externen Stelle sind die Vorgaben der DGUV 101-004 einzuhalten. Hier ist vor allem auch auf eine gerichtete Luftführung mit einer anschließenden Filterung der Ansaugluft vorzusehen. Die für die Behandlung der Fenster genutzten Räume sind anschließend zu reinigen.

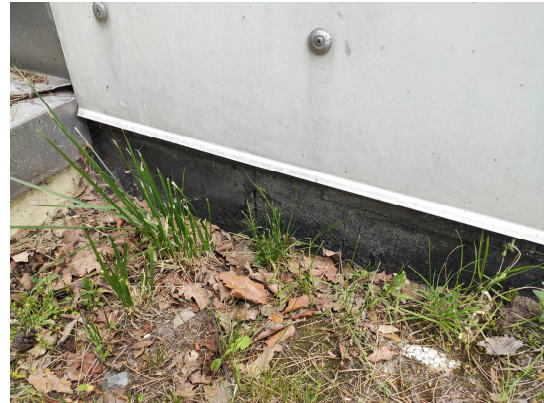
An einem Teilbereich an der Hinterseite des Gebäudes ist am Sockel eine Sperrschicht verbaut, die auf PAK und Asbest untersucht wurde.

Abbildung 26: Sperrschicht

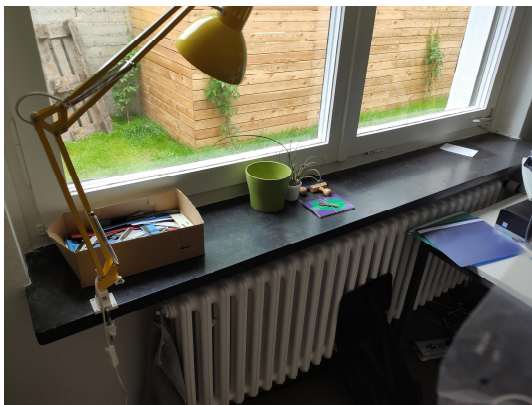
Die Fensterbänke im Inneren sind zum Teil aus Holz und zum Teil aus einem asbestverdächtigen Material. Eine Analyse bestätigt im Nachhinein den Asbestverdacht.

Abbildung 28: Fensterbank mit Asbest

Alle untersuchten Proben mit Ausnahme der Fensterbank des Verwaltungsgebäudes sind frei von Asbestfasern. Die Fensterbank muss bei einer Sanierung gemäß den Vorgaben der TRGS 519 im Schwarzbereich demontiert werden. Der Abfall muss anschließend als gefährlicher Abfall 17 06 05 asbesthaltige Baustoffe entsorgt werden. Das Abwasserrohr Probenahmepunkt 20 ist aufgrund der Bezeichnung als asbesthaltig festgelegt. Es ist dort beim Ausbau die TRGS 519 zu beachten.

- Einrichtung Schwarzbereich mit 2 Kammer Schleuse für die jeweiligen Räume in denen Asbestfensterbänke in der Verwaltung verbaut sind
- Demontage der Fensterbänke gemäß TRGS 519
- Einrichtung Schwarzbereich im Außenbereich
- Demontage der PCB haltigen Dehnungsfugen in den Sichtbetonwänden gemäß DGUV 101-004
- Ggf. Sanierung der Fenster gemäß DGUV 101-004 aufgrund der bleihaltigen Lackfarbe
- Reinigung der Sanierungsbereiche mit anschließender Abnahme und Freigabe des Schwarzbereiche

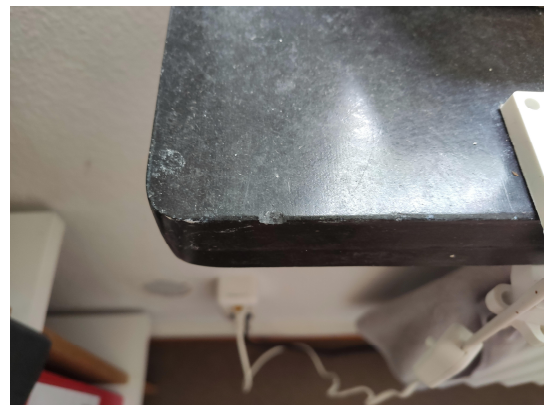
Abbildung 29: Fensterband mit Asbest nah

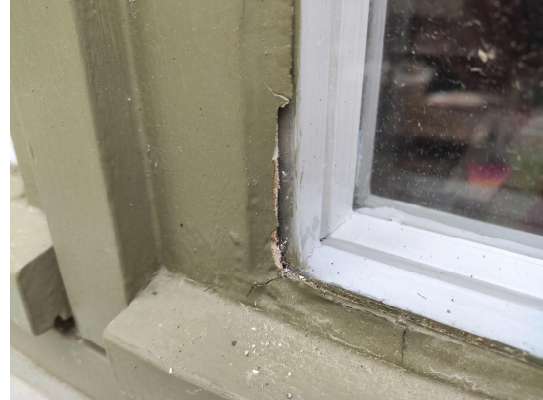
Die Fenster haben den gleichen Anstrich wie die des Hauptgebäudes. Zusätzlich wurde der verbaute Fensterkitt auf Asbest untersucht.

Abbildung 31: Fensterkitt
