Windböcke (Holzkonstruktion)
in Achse 2, 7, 9

Lindenallee 38 15364 Dahlwitz-Hoppegarten Tel. 03342 211730 Fax: 03342 211740											
BAUVORNAME:				PROJEKT-NR.:							
Fabrikgebäude Luckenwalde Luckenwalde Haag 12				8162							
PLANBEZEICHNUNG:											
Sicherung Massnahmen 2. Obergeschoss											
BEARBEITET:		GEZEICHNET:		DATUM:		FORMAT:		MASSSTAB:		PLAN-NR.:	
Natuschke		Natuschke		08.01.09		A 2		1:100		8

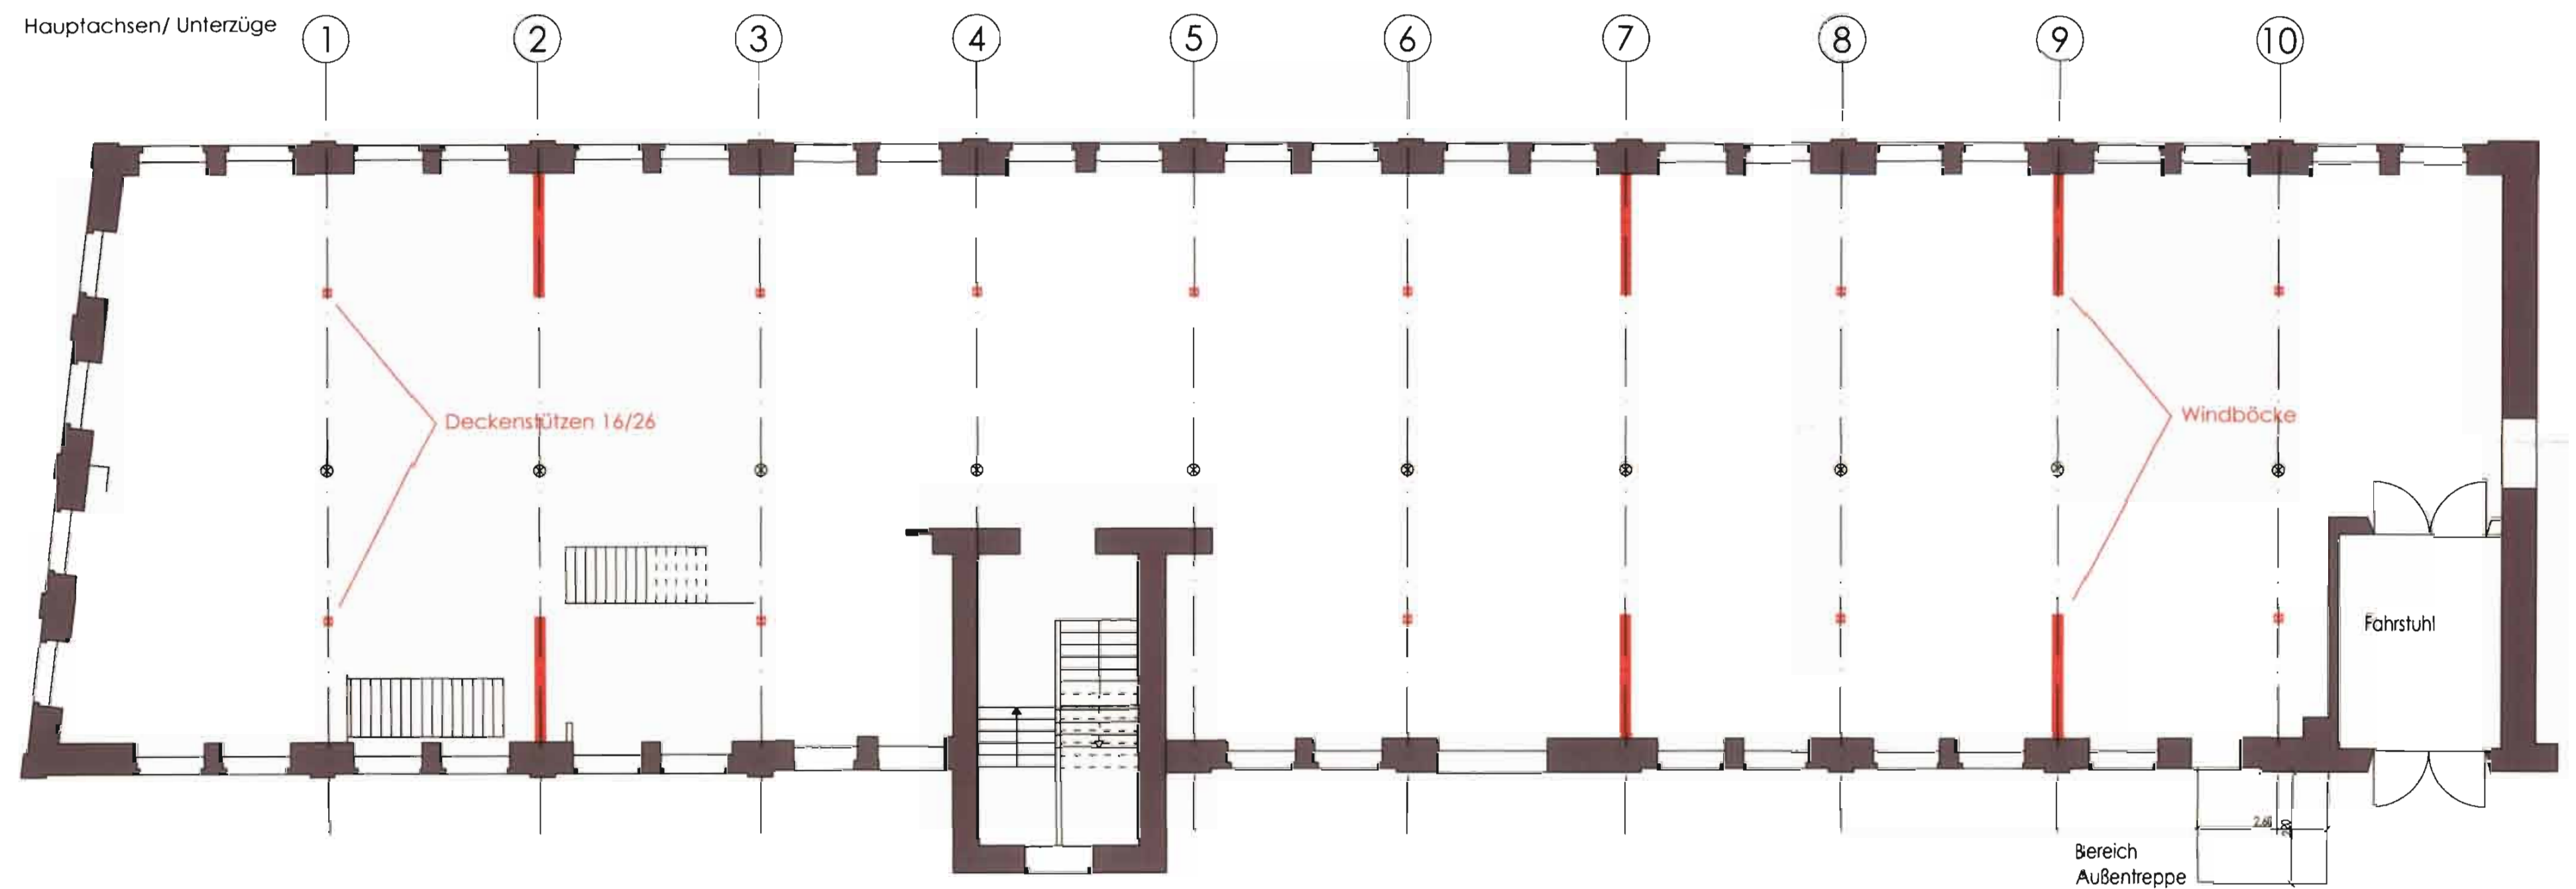
Im 2. Obergeschoss werden in jeder Achse Stützen angeordnet.
In den Achsen 2, 7 und 9 werden zusätzlich hölzerne Windböcke
angeordnet um die horizontalen Windlasten vertikal abzuleiten.
