Kategorie/ Kataster-Nr.
Objektbezeichnung

A 17
Hutfabrik Schröder

07.01.04

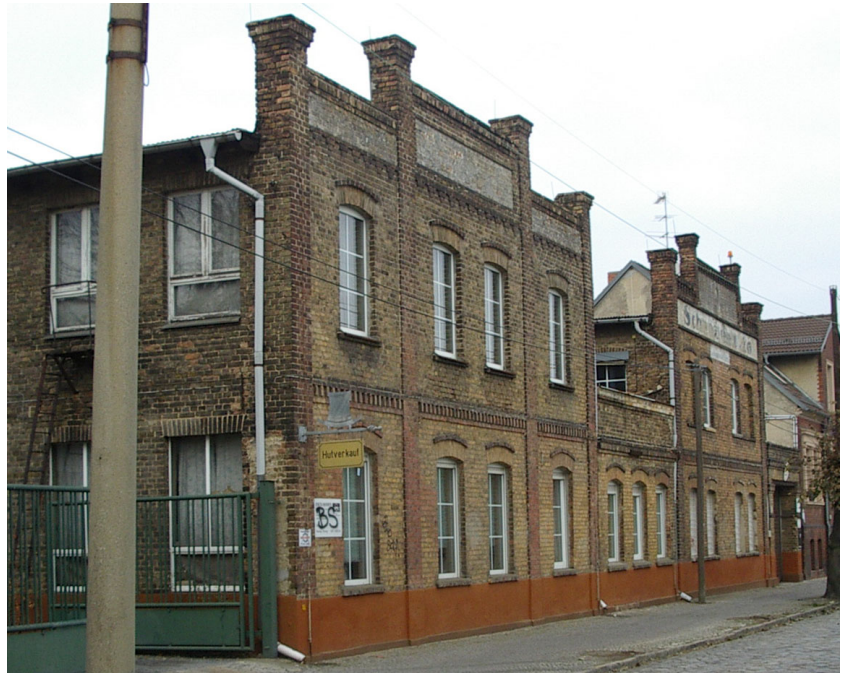
1

sanierungsbedürftig (substanzielle Eingriffe erforderlich)

- Verglasung	Isolierglasfenster, Einfach verglaste Fenster, Verbundfenster
- Baulicher Zustand Fenster und Türen	sanierungsbedürftig (substanzielle Eingriffe erforderlich)

- Tragkonstruktion (Wände und Stützen)	
- Art der Tragkonstruktion	Mauerwerk, Stahl-Skelett, Stahlbeton-Skelett
- Sonstiges	---
- Baulicher Zustand der Tragkonstruktion	sanierungsbedürftig (substanzielle Eingriffe erforderlich)

- Decken	
- Art der Decken	Holzbalkendecke, Betonmassivdecke
- Sonstiges	---
- Baulicher Zustand der Decken	sanierungsbedürftig (substanzielle Eingriffe erforderlich)

- Baulicher Zustand des Daches	sanierungsbedürftig (substanzielle Eingriffe erforderlich)
- Innenausbau	
- Baulicher Zustand des Innenausbaus (Gesamteindruck)	sanierungsbedürftig (substanzielle Eingriffe erforderlich)

- Instandsetzungsaufwand	hoch
- Instandsetzungskosten (überschlägig in EURO pro qm Nutzfläche incl. MwSt)	---
- Instandsetzungskosten (überschlägig für Gebäude in EURO incl. MwSt)	---
- Abbruchreif aus Kostengründen	nein
- Denkmalschutz	nein
- Sonstige städtebauliche und architektonischer Erhaltungswert	ja
- Begründung	Straßenbild prägende Fassade; Ornamentierte Ziegelfassade als Beispiel der Gewerbearchitektur der Gründerzeit

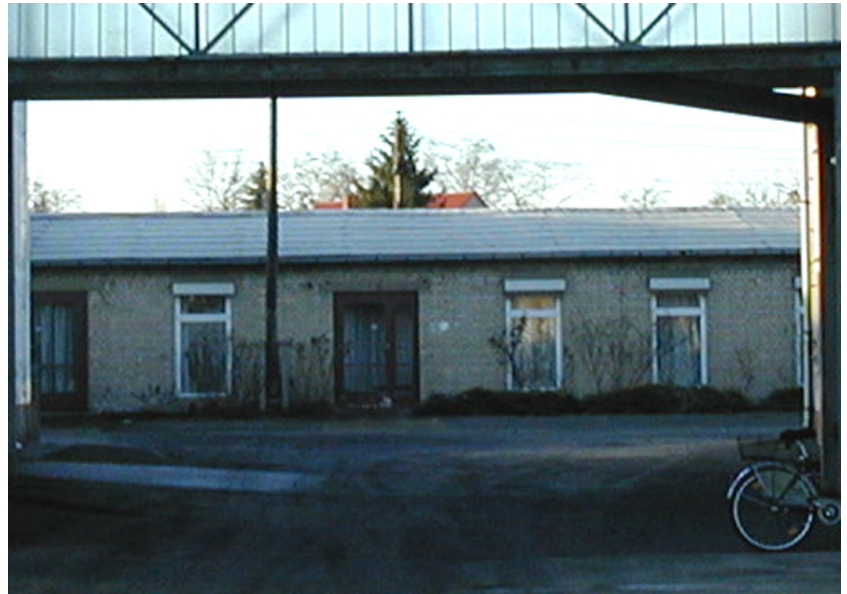
5

- Fassaden	
- Art der Fassaden	Ziegelfassade
- Baulicher Zustand Fassaden	sanierungsbedürftig (substanzielle Eingriffe erforderlich)
- Fenster und Türen aussen	
- Rahmen	Holz
- Verglasung	Verbundfenster
- Baulicher Zustand Fenster und Türen	ruinoes (Neuaufbau erforderlich)
- Tragkonstruktion (Wände und Stützen)	
- Art der Tragkonstruktion	Mauerwerk
- Sonstiges	---
- Baulicher Zustand der Tragkonstruktion	sanierungsbedürftig (substanzielle Eingriffe erforderlich)
- Decken	
- Art der Decken	---
- Sonstiges	---

- Baulicher Zustand der Decken	nicht vorhanden
- Dach	
- Neigung	geneigt bis 30°
- Konstruktion	Holzkonstruktion
- Dachdeckung	Metalldeckung
- Sonstiges	---
- Baulicher Zustand des Daches	ruinoes (Neuaufbau erforderlich)
- Innenausbau	
- Baulicher Zustand des Innenausbaus (Gesamteindruck)	ruinoes (Neuaufbau erforderlich)
- Lastenaufzüge	
- Anzahl	---
- Baulicher Zustand der Aufzüge	nicht vorhanden
- Personenaufzüge	
- Anzahl	---
- Baulicher Zustand der Aufzüge	nicht vorhanden
- Heizungsinstallation	
- Art der Heizung	n.e.
- Baulicher Zustand	ruinoes
- Gasinstallation	
- Baulicher Zustand	nicht vorhanden
- Frischwasserinstallation	
- Baulicher Zustand	ruinoes
- Abwasserinstallation	
- Baulicher Zustand	ruinoes
- Elektroinstallation	
- Baulicher Zustand	ruinoes

- Instandsetzungsaufwand	hoch
- Instandsetzungskosten (überschlägig in EURO pro qm Nutzfläche incl. MwSt)	---
- Instandsetzungskosten (überschlägig für Gebäude in EURO incl. MwSt)	---
- Abbruchreif aus Kostengründen	ja
- Denkmalschutz	nein
- Sonstige städtebauliche und architektonischer Erhaltungswert	nein
- Begründung	Ohne nennenswerte architektonische Qualitäten. Schlechter baulicher Zustand.

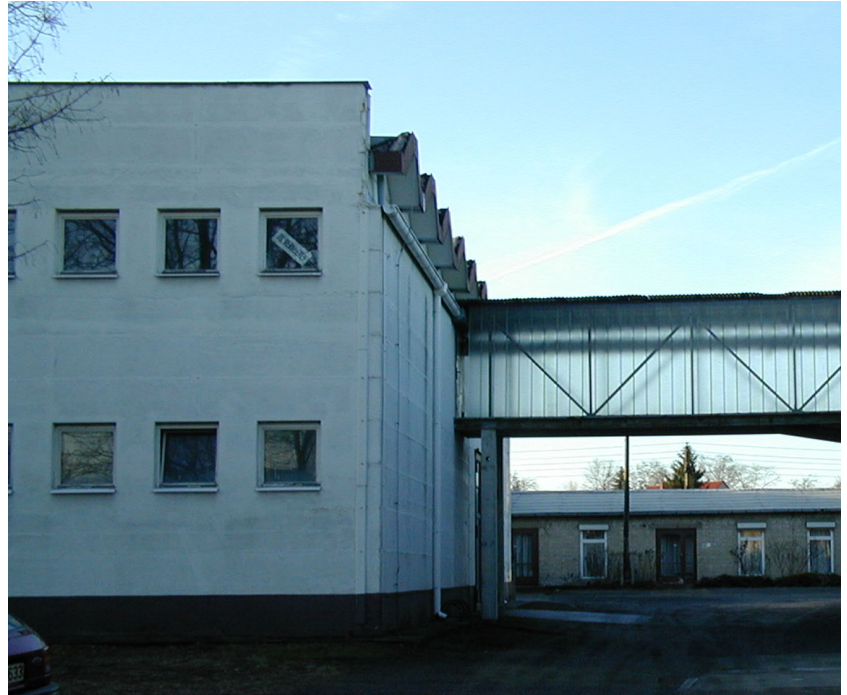
7

- Fassaden	
- Art der Fassaden	Fertigteilplattenelemente
- Baulicher Zustand Fassaden	renovierungsbedürftig (leichte Instandsetzungsarbeiten notwendig)
- Fenster und Türen aussen	
- Rahmen	Holz
- Verglasung	Verbundfenster
- Baulicher Zustand Fenster und Türen	renovierungsbedürftig (leichte Instandsetzungsarbeiten notwendig)
- Tragkonstruktion (Wände und Stützen)	
- Art der Tragkonstruktion	Stahlbetonfertigteil-Skelett
- Sonstiges	---
- Baulicher Zustand der Tragkonstruktion	gebrauchsfertig

- Dachdeckung	Dachpappendeckung
- Sonstiges	Betonschalenskonstruktion
- Baulicher Zustand des Daches	sanierungsbedürftig (substanzielle Eingriffe erforderlich)

- Instandsetzungsaufwand	niedrig
- Instandsetzungskosten (überschlägig in EURO pro qm Nutzfläche incl. MwSt)	---
- Instandsetzungskosten (überschlägig für Gebäude in EURO incl. MwSt)	---
- Abbruchreif aus Kostengründen	nein
- Denkmalschutz	nein
- Sonstige städtebauliche und architektonischer Erhaltungswert	ja
- Begründung	Niedriger Instandsetzungsaufwand. Nachnutzung als Lagerhalle oder Werkstatt möglich.

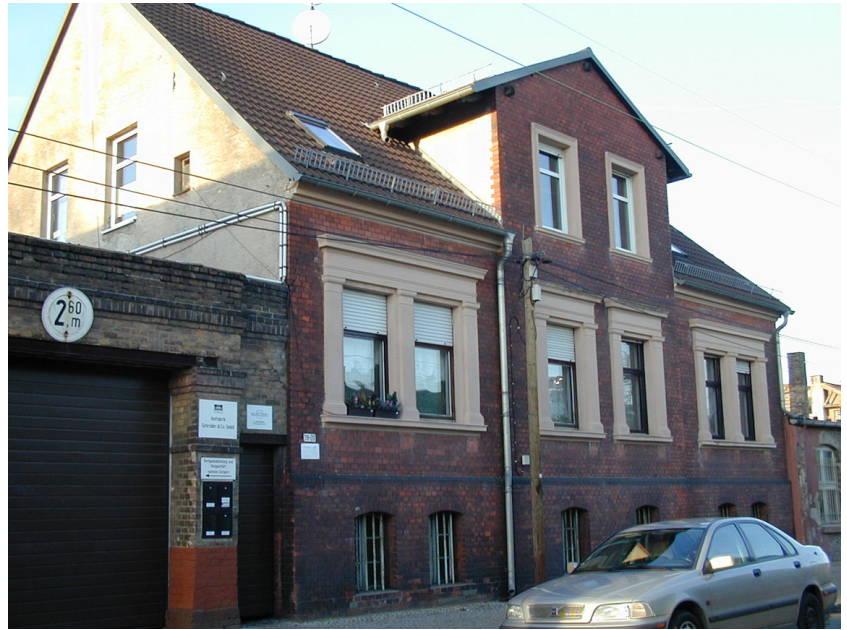
8

Putzfassade, Ziegelfassade, Stuckfassade
renovierungsbedürftig (leichte Instandsetzungsarbeiten notwendig)

Holz
Verbundfenster
renovierungsbedürftig (leichte Instandsetzungsarbeiten notwendig)

- Decken	
- Art der Decken	Holzbalkendecke, Stahlsteindecke
- Sonstiges	---
- Baulicher Zustand der Decken	sanierungsbedürftig (substanzielle Eingriffe erforderlich)

- Dach	
- Neigung	geneigt bis 45°
- Konstruktion	Holzkonstruktion
- Dachdeckung	Ziegeldeckung
- Sonstiges	---
- Baulicher Zustand des Daches	sanierungsbedürftig (substanzielle Eingriffe erforderlich)

- Innenausbau	
- Baulicher Zustand des Innenausbaus (Gesamteindruck)	sanierungsbedürftig (substanzielle Eingriffe erforderlich)
- Lastenaufzüge	
- Anzahl	---

- Instandsetzungsaufwand	mittel
- Instandsetzungskosten (überschläglich in EURO pro qm Nutzfläche incl. MwSt)	---
- Instandsetzungskosten (überschläglich für Gebäude in EURO incl. MwSt)	---
- Abbruchreif aus Kostengründen	nein
- Denkmalschutz	nein
- Sonstige städtebauliche und architektonischer Erhaltungswert	ja
- Begründung	Straßenbild prägendes Wohngebäude der Gründerzeit mit kombinierter Stuck-/ Ziegelfassade.
