Kategorie/ Kataster-Nr. Objektbezeichnung

A 11 Formdrehteile

01.04.08

1. Allgemeine Grundstücksdaten

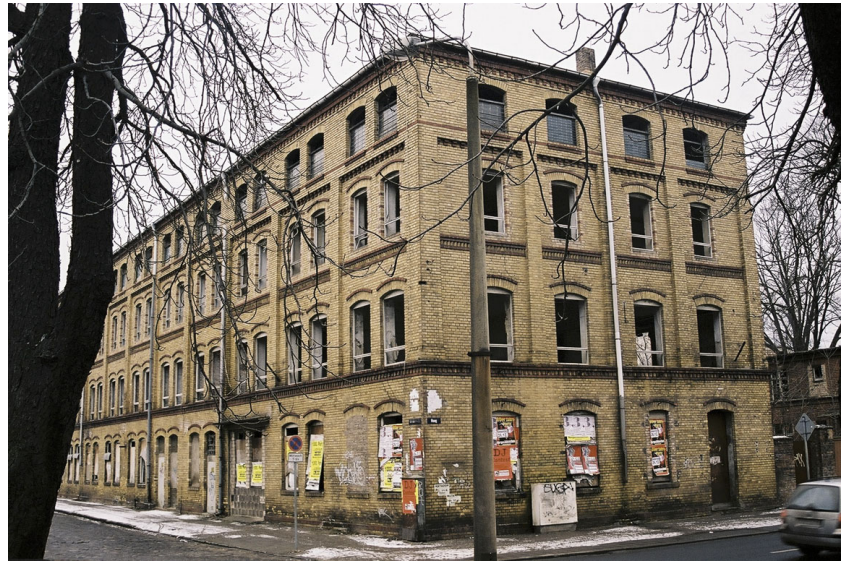
sanierungsbedürftig (substanzielle Eingriffe erforderlich)

Einfach verglaste Fenster, Verbundfenster
ruinös (Neuaufbau erforderlich)

tw. Holzskelett (ruinös)

- Sonstiges	---
- Baulicher Zustand der Decken	ruinoes (Neuaufbau erforderlich)
- Dach	
- Neigung	geneigt bis 30°
- Konstruktion	Holzkonstruktion
- Dachdeckung	Dachpappendeckung
- Sonstiges	---
- Baulicher Zustand des Daches	ruinoes (Neuaufbau erforderlich)
- Innenausbau	
- Baulicher Zustand des Innenausbaus (Gesamteindruck)	ruinoes (Neuaufbau erforderlich)
- Lastenaufzüge	
- Anzahl	1
- Baulicher Zustand der Aufzüge	ruinoes
- Personenaufzüge	
- Anzahl	---
- Baulicher Zustand der Aufzüge	nicht vorhanden
- Heizungsinstallation	
- Art der Heizung	n.e.
- Baulicher Zustand	ruinoes
- Gasinstallation	
- Baulicher Zustand	nicht ermittelt
- Frischwasserinstallation	
- Baulicher Zustand	nicht vorhanden
- Abwasserinstallation	
- Baulicher Zustand	ruinoes
- Elektroinstallation	
- Baulicher Zustand	ruinoes

- Instandsetzungsaufwand	hoch
- Instandsetzungskosten (überschlägig in EURO pro qm Nutzfläche incl. MwSt)	---
- Instandsetzungskosten (überschlägig für Gebäude in EURO incl. MwSt)	---
- Abbruchreif aus Kostengründen	nein
- Denkmalschutz	ja
- Sonstige städtebauliche und architektonischer Erhaltungswert	ja
- Begründung	Denkmalverdachtsliste sowie Denkmalsbereich Stadtkern Luckenwalde; Qualitätvolle profilierte gelbe Ziegelfassade; Straßen- und Ortsbildprägend; Gebäude "fasst" die Straßenecke.

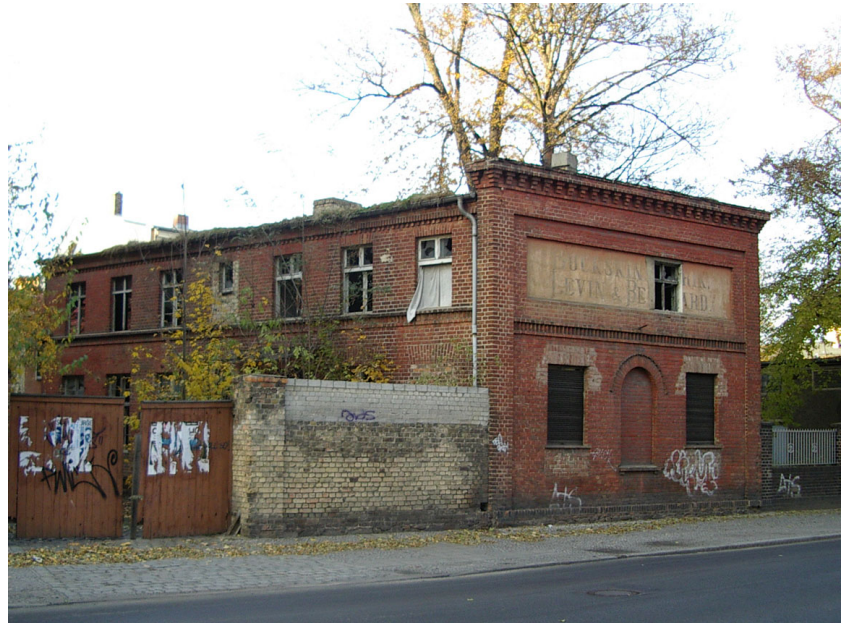
2

Ziegelfassade
sanierungsbedürftig (substanzielle Eingriffe erforderlich)

Holz
Kastendoppelfenster
ruinoes (Neuaufbau erforderlich)

sanierungsbedürftig (substanzielle Eingriffe erforderlich)

- Sonstiges	---
- Baulicher Zustand der Decken	ruinoes (Neuaufbau erforderlich)
- Dach	
- Neigung	geneigt bis 30°
- Konstruktion	Holzkonstruktion
- Dachdeckung	Dachpappendeckung
- Sonstiges	---
- Baulicher Zustand des Daches	ruinoes (Neuaufbau erforderlich)
- Innenausbau	
- Baulicher Zustand des Innenaubaus (Gesamteindruck)	ruinoes (Neuaufbau erforderlich)
- Lastenaufzüge	
- Anzahl	---
- Baulicher Zustand der Aufzüge	nicht vorhanden
- Personenaufzüge	
- Anzahl	---
- Baulicher Zustand der Aufzüge	nicht vorhanden
- Heizungsinstallation	
- Art der Heizung	Kachelöfen
- Baulicher Zustand	ruinoes
- Gasinstallation	
- Baulicher Zustand	nicht ermittelt
- Frischwasserinstallation	
- Baulicher Zustand	ruinoes
- Abwasserinstallation	
- Baulicher Zustand	ruinoes
- Elektroinstallation	
- Baulicher Zustand	ruinoes

- Instandsetzungsaufwand	hoch
- Instandsetzungskosten (überschlägich in EURO pro qm Nutzfläche incl. MwSt)	---
- Instandsetzungskosten (überschlägich für Gebäude in EURO incl. MwSt)	---
- Abbruchreif aus Kostengründen	nein
- Denkmalschutz	ja
- Sonstige städtebauliche und architektonischer Erhaltungswert	ja
- Begründung	Denkmalverdachtsliste sowie Denkmalsbereich Stadtkern Luckenwalde; Qualitätvolle profilierte Ziegelfassade straßenseitig zum Haag.
