**Kategorie/ Kataster-Nr.**  
**Objektbezeichnung**

**A 21**  
**KBL Schützenstraße**

15.01.04

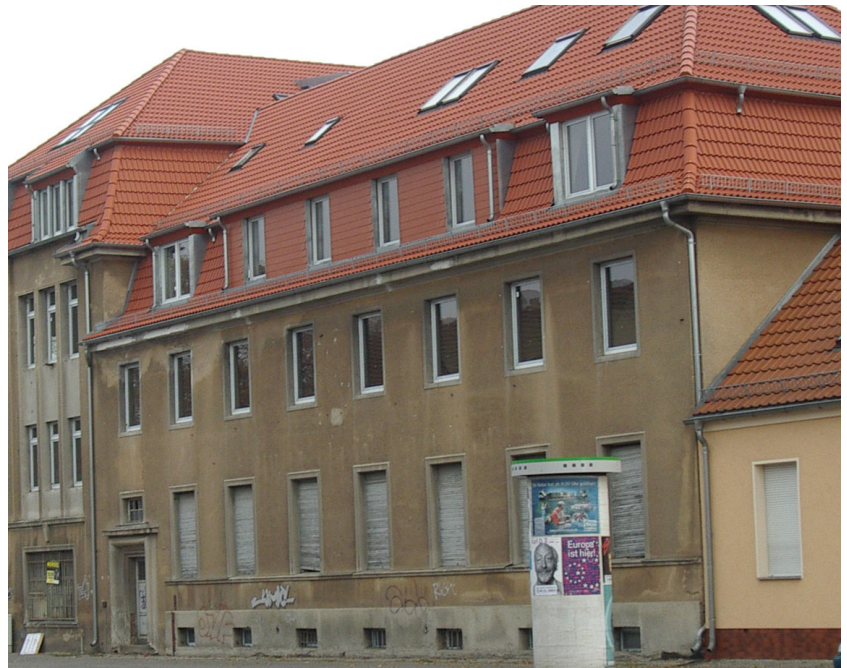
1

sanierungsbedürftig (substanzielle Eingriffe erforderlich)

Isolierglasfenster, Einfach verglaste Fenster  
sanierungsbedürftig (substanzielle Eingriffe erforderlich)

- Tragkonstruktion (Wände und Stützen)	
- Art der Tragkonstruktion	Mauerwerk
- Sonstiges	---
- Baulicher Zustand der Tragkonstruktion	renovierungsbedürftig (leichte Instandsetzungsarbeiten notwendig)

- Decken	
- Art der Decken	Holzbalkendecke
- Sonstiges	---
- Baulicher Zustand der Decken	renovierungsbedürftig (leichte Instandsetzungsarbeiten notwendig)

- Innenausbau	
- Baulicher Zustand des Innenausbaus (Gesamteindruck)	sanierungsbedürftig (substanzielle Eingriffe erforderlich)
- Lastenaufzüge	
- Anzahl	---

- Instandsetzungsaufwand	mittel
- Instandsetzungskosten (überschlägig in EURO pro qm Nutzfläche incl. MwSt)	---
- Instandsetzungskosten (überschlägig für Gebäude in EURO incl. MwSt)	---
- Abbruchreif aus Kostengründen	nicht ermittelt
- Denkmalschutz	nein
- Sonstige städtebauliche und architektonischer Erhaltungswert	ja
- Begründung	Stadt- und Straßenbild prägendes Gebäude.

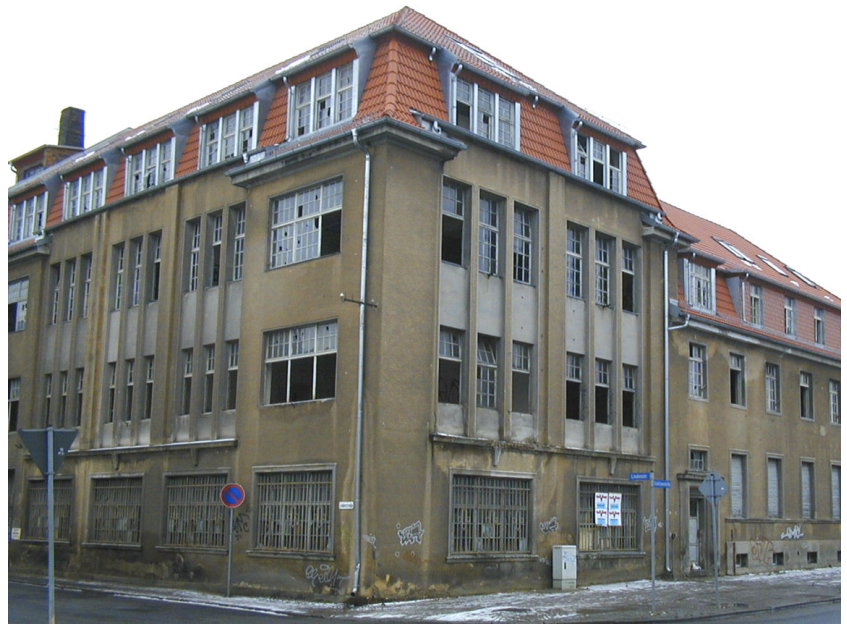
2

Gründerzeitgebäude mit durch Pilaster streng gegliederter Putzfassade. Das Erscheinungsbild wurde 2003 leider durch den Ersatz der ehem. feingliedrigen Holzfenster durch großflächige Kunststoffenster stark vergrößert. Das neu gedeckte Krüppelwalmdach verbindet den Bau zusammen mit Gebäude 1 zu einem Ensemble.

sanierungsbedürftig (substanzielle Eingriffe erforderlich)

- Art der Tragkonstruktion	Mauerwerk, Stahl-Skelett
- Sonstiges	---
- Baulicher Zustand der Tragkonstruktion	renovierungsbedürftig (leichte Instandsetzungsarbeiten notwendig)

- Decken	
- Art der Decken	Stahlsteindecke
- Sonstiges	hohe Tragfähigkeit: größer/gleich 500 Kp/m²
- Baulicher Zustand der Decken	renovierungsbedürftig (leichte Instandsetzungsarbeiten notwendig)

- Innenausbau	
- Baulicher Zustand des Innenausbaus (Gesamteindruck)	ruinoes (Neuaufbau erforderlich)
- Lastenaufzüge	
- Anzahl	1
- Baulicher Zustand der Aufzüge	instandsetzungsbedürftig

- Instandsetzungsaufwand	hoch
- Instandsetzungskosten	---
(überschlägig in EURO pro qm Nutzfläche incl. MwSt)	
- Instandsetzungskosten	---
(überschlägig für Gebäude in EURO incl. MwSt)	
- Abbruchreif aus Kostengründen	nein
- Denkmalschutz	nein
- Sonstige städtebauliche und architektonischer Erhaltungswert	ja
- Begründung	Stadtbild prägende qualitätvolle Straßenfassade. Blickpunkt der Sichtachse bei Stadteinfahrt über die B 101.

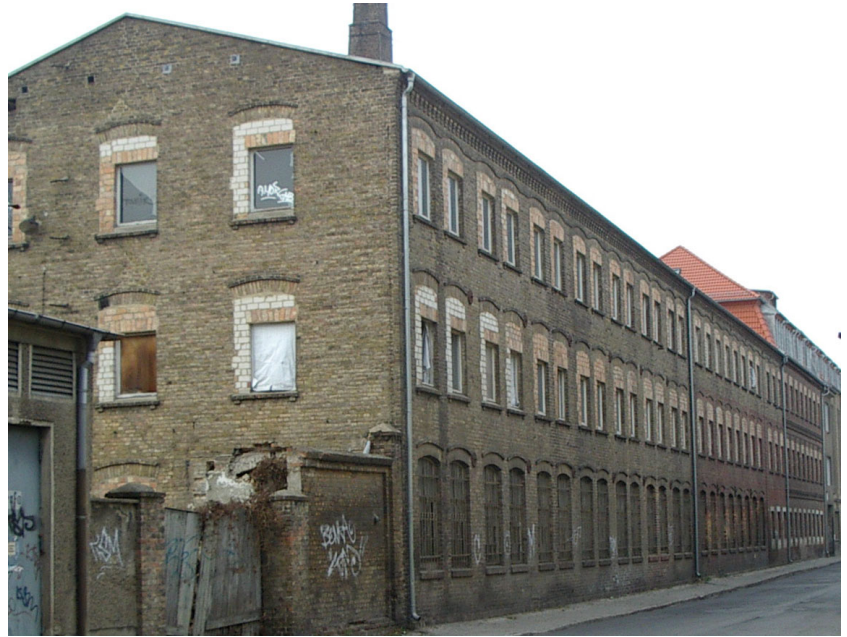
5

Die Fassade wurde durch die Verkleinerung der Fensteröffnungen mittels asymmetrischer Beimauerungen und dem Einbau zu kleiner Fenster entsteht.

sanierungsbedürftig (substanzielle Eingriffe erforderlich)

Einfach verglaste Fenster, Verbundfenster ruinoes (Neuaufbau erforderlich)

- Baulicher Zustand der Tragkonstruktion	sanierungsbedürftig (substanzielle Eingriffe erforderlich)
- Decken	
- Art der Decken	Holzbalkendecke
- Sonstiges	---

- Baulicher Zustand der Decken	sanierungsbedürftig (substanzielle Eingriffe erforderlich)
- Dach	
- Neigung	Flachdach
- Konstruktion	Holzkonstruktion
- Dachdeckung	Dachpappendeckung

- Sonstiges	---
- Baulicher Zustand des Daches	gebrauchsfertig
- Innenausbau	
- Baulicher Zustand des Innenausbaus (Gesamteindruck)	ruinoes (Neuaufbau erforderlich)

- Instandsetzungsaufwand	hoch
- Instandsetzungskosten (überschläglic in EURO pro qm Nutzfläche incl. MwSt)	---
- Instandsetzungskosten (überschläglic für Gebäude in EURO incl. MwSt)	---
- Abbruchreif aus Kostengründen	nein
- Denkmalschutz	nein
- Sonstige städtebauliche und architektonischer Erhaltungswert	ja
- Begründung	Straßenraum prägend; Das Gebäude bildet zusammen mit Gebd.4 eine beeindruckende lange Straßenfront. Die ursprünglichen Fensteröffnungsgrößen sollten wiederhergestellt werden.

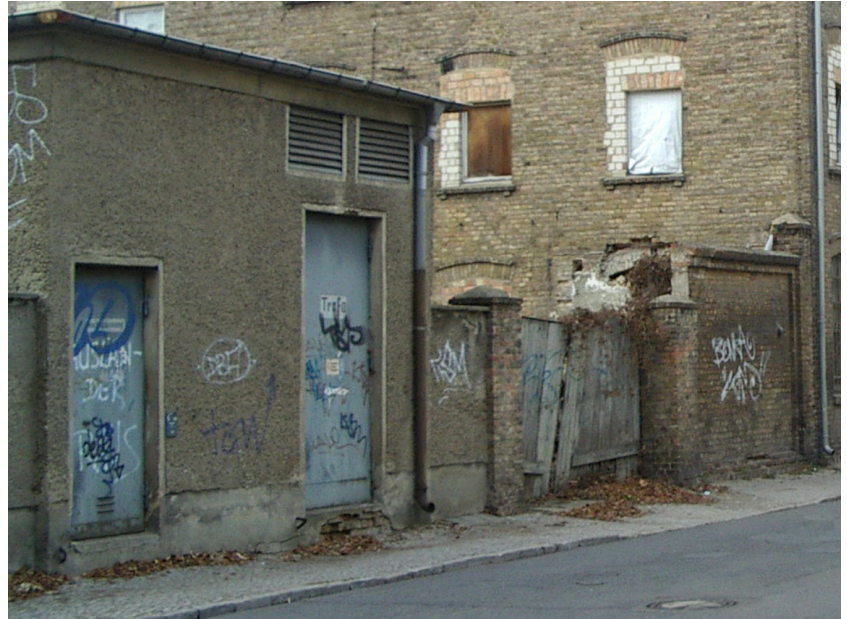
6

- Instandsetzungsaufwand	nicht ermittelt
- Instandsetzungskosten (überschlägig in EURO pro qm Nutzfläche incl. MwSt)	---
- Instandsetzungskosten (überschlägig für Gebäude in EURO incl. MwSt)	---
- Abbruchreif aus Kostengründen	nicht ermittelt
- Denkmalschutz	nein
- Sonstige städtebauliche und architektonischer Erhaltungswert	nein
- Begründung	Ohne nennenswerte architektonische Qualitäten. (Zugunsten der geplanten Zufahrt von der Lindenstraße ist der Abriß geplant.)
