Kategorie/ Kataster-Nr.
Objektbezeichnung

A 29
Märkische Möbelwerke

15.01.04

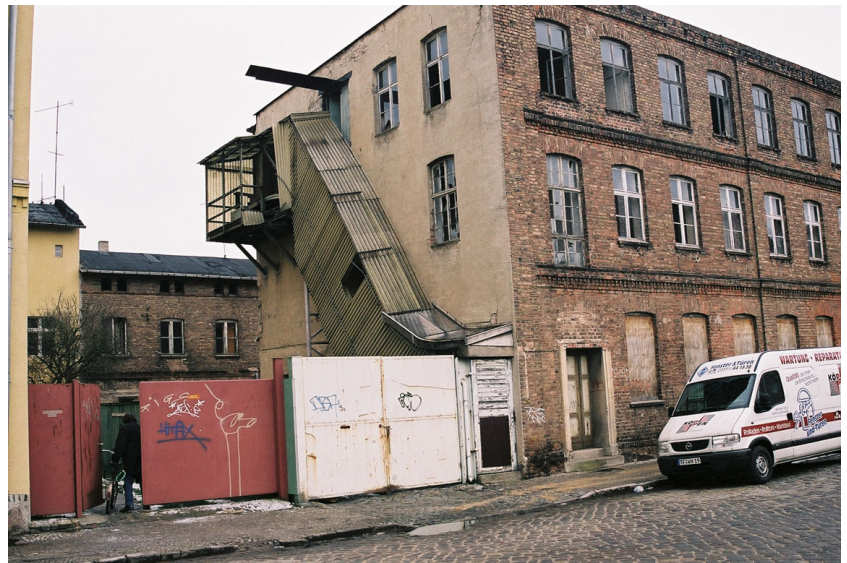
1

sanierungsbedürftig (substanzielle Eingriffe erforderlich)

ruinoes (Neuaufbau erforderlich)

- Sonstiges	---
- Baulicher Zustand der Decken	ruinoes (Neuaufbau erforderlich)
- Dach	
- Neigung	geneigt bis 30°
- Konstruktion	Holzkonstruktion
- Dachdeckung	Dachpappendeckung
- Sonstiges	---
- Baulicher Zustand des Daches	ruinoes (Neuaufbau erforderlich)
- Innenausbau	
- Baulicher Zustand des Innenausbaus (Gesamteindruck)	ruinoes (Neuaufbau erforderlich)
- Lastenaufzüge	
- Anzahl	---
- Baulicher Zustand der Aufzüge	nicht vorhanden
- Personenaufzüge	
- Anzahl	---
- Baulicher Zustand der Aufzüge	nicht vorhanden
- Heizungsinstallation	
- Art der Heizung	n.e.
- Baulicher Zustand	ruinoes
- Gasinstallation	
- Baulicher Zustand	nicht vorhanden
- Frischwasserinstallation	
- Baulicher Zustand	ruinoes
- Abwasserinstallation	
- Baulicher Zustand	ruinoes
- Elektroinstallation	
- Baulicher Zustand	ruinoes

- Instandsetzungsaufwand	hoch
- Instandsetzungskosten (überschlägich in EURO pro qm Nutzfläche incl. MwSt)	---
- Instandsetzungskosten (überschlägich für Gebäude in EURO incl. MwSt)	---
- Abbruchreif aus Kostengründen	nicht ermittelt
- Denkmalschutz	nein
- Sonstige städtebauliche und architektonischer Erhaltungswert	ja
- Begründung	Trotz und wegen des ruppigen Erscheinungsbildes der Ziegelfassade als Stadtteil prägendes Industriegebäude zusammen mit Gebd.2 erhaltenswert,

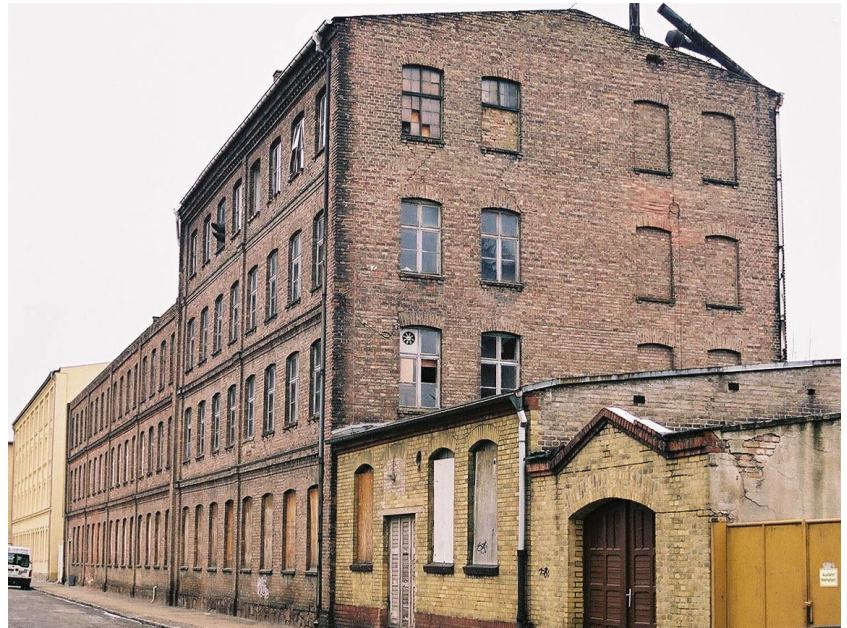
2

sanierungsbedürftig (substanzielle Eingriffe erforderlich)

ruinoes (Neuaufbau erforderlich)

- Sonstiges	---
- Baulicher Zustand der Decken	ruinoes (Neuaufbau erforderlich)
- Dach	
- Neigung	geneigt bis 30°
- Konstruktion	Holzkonstruktion
- Dachdeckung	Dachpappendeckung
- Sonstiges	---
- Baulicher Zustand des Daches	sanierungsbedürftig (substanzielle Eingriffe erforderlich)
- Innenausbau	
- Baulicher Zustand des Innenausbaus (Gesamteindruck)	nicht vorhanden
- Lastenaufzüge	
- Anzahl	---
- Baulicher Zustand der Aufzüge	nicht vorhanden
- Personenaufzüge	
- Anzahl	---
- Baulicher Zustand der Aufzüge	nicht vorhanden
- Heizungsinstallation	
- Art der Heizung	n.e.
- Baulicher Zustand	ruinoes
- Gasinstallation	
- Baulicher Zustand	nicht vorhanden
- Frischwasserinstallation	
- Baulicher Zustand	ruinoes
- Abwasserinstallation	
- Baulicher Zustand	ruinoes
- Elektroinstallation	
- Baulicher Zustand	ruinoes

- Instandsetzungsaufwand	hoch
- Instandsetzungskosten (überschlägig in EURO pro qm Nutzfläche incl. MwSt)	---
- Instandsetzungskosten (überschlägig für Gebäude in EURO incl. MwSt)	---
- Abbruchreif aus Kostengründen	nicht ermittelt
- Denkmalschutz	nein
- Sonstige städtebauliche und architektonischer Erhaltungswert	ja
- Begründung	Trotz und wegen des ruppigen Erscheinungsbildes der Ziegelfassade als Stadtteil prägendes Industriegebäude zusammen mit Gebd.1 erhaltenswert,

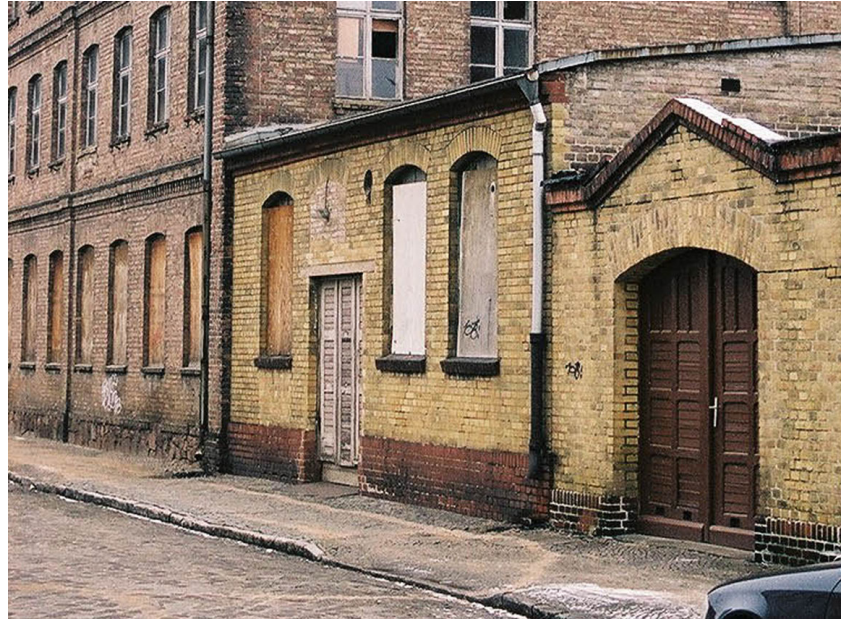
3

Ziegelfassade
sanierungsbedürftig (substanzielle Eingriffe erforderlich)

Holz
Einfach verglaste Fenster
ruinoes (Neuaufbau erforderlich)

sanierungsbedürftig (substanzielle Eingriffe erforderlich)

- Sonstiges	---
- Baulicher Zustand der Decken	sanierungsbedürftig (substanzielle Eingriffe erforderlich)
- Dach	
- Neigung	geneigt bis 30°
- Konstruktion	Stahlkonstruktion
- Dachdeckung	Dachpappendeckung
- Sonstiges	---
- Baulicher Zustand des Daches	sanierungsbedürftig (substanzielle Eingriffe erforderlich)
- Innenausbau	
- Baulicher Zustand des Innenausbaus (Gesamteindruck)	nicht vorhanden
- Lastenaufzüge	
- Anzahl	---
- Baulicher Zustand der Aufzüge	nicht vorhanden
- Personenaufzüge	
- Anzahl	---
- Baulicher Zustand der Aufzüge	nicht vorhanden
- Heizungsinstallation	
- Art der Heizung	n.e.
- Baulicher Zustand	ruinoes
- Gasinstallation	
- Baulicher Zustand	nicht vorhanden
- Frischwasserinstallation	
- Baulicher Zustand	nicht vorhanden
- Abwasserinstallation	
- Baulicher Zustand	nicht vorhanden
- Elektroinstallation	
- Baulicher Zustand	nicht vorhanden

- Instandsetzungsaufwand	mittel
- Instandsetzungskosten (überschlägich in EURO pro qm Nutzfläche incl. MwSt)	---
- Instandsetzungskosten (überschlägich für Gebäude in EURO incl. MwSt)	---
- Abbruchreif aus Kostengründen	nein
- Denkmalschutz	nein
- Sonstige städtebauliche und architektonischer Erhaltungswert	ja
- Begründung	Ornamentierte Ziegelfassade der Tordurchfahrt. Im Zusammenhang mit Gebd. 1 und 2 erhaltenswert.

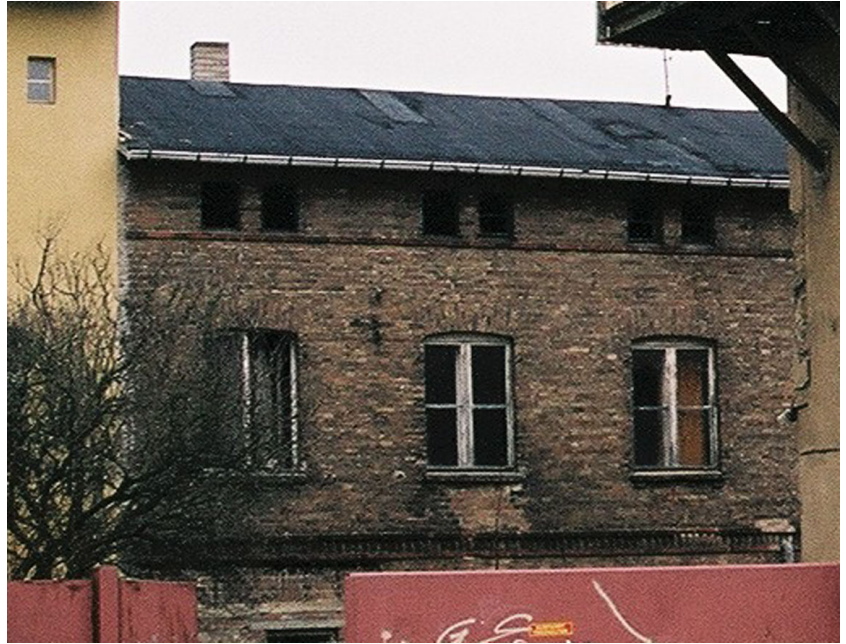
4

Ziegelfassade
sanierungsbedürftig (substanzielle Eingriffe erforderlich)

Holz
Einfach verglaste Fenster
ruinoes (Neuaufbau erforderlich)

sanierungsbedürftig (substanzielle Eingriffe erforderlich)

- Art der Decken	Holzbalkendecke
- Sonstiges	---
- Baulicher Zustand der Decken	sanierungsbedürftig (substanzielle Eingriffe erforderlich)
- Dach	
- Neigung	geneigt bis 30°

- Konstruktion	Holzkonstruktion
- Dachdeckung	Dachpappendeckung
- Sonstiges	---
- Baulicher Zustand des Daches	sanierungsbedürftig (substanzielle Eingriffe erforderlich)

- Innenausbau	
- Baulicher Zustand des Innenausbaus (Gesamteindruck)	sanierungsbedürftig (substanzielle Eingriffe erforderlich)
- Lastenaufzüge	
- Anzahl	---

- Baulicher Zustand	ruinoes
- Gasinstallation	
- Baulicher Zustand	ruinoes
- Frischwasserinstallation	
- Baulicher Zustand	ruinoes
- Abwasserinstallation	
- Baulicher Zustand	ruinoes

- Instandsetzungsaufwand	hoch
- Instandsetzungskosten (überschlägig in EURO pro qm Nutzfläche incl. MwSt)	---
- Instandsetzungskosten (überschlägig für Gebäude in EURO incl. MwSt)	---
- Abbruchreif aus Kostengründen	nicht ermittelt
- Denkmalschutz	nein
- Sonstige städtebauliche und architektonischer Erhaltungswert	ja
- Begründung	Die Remise mit profilierter Ziegelfassade bildet mit den Vorderhäusern ein Ensemble. Erhalt der "Enge" eines gründerzeitlichen Gewerbehofes als Beispiel der Industriegeschichte Luckenwaldes.
