Kategorie/ Kataster-Nr. Objektbezeichnung

A 33 Postamt

27.01.04

1. Allgemeine Grundstücksdaten

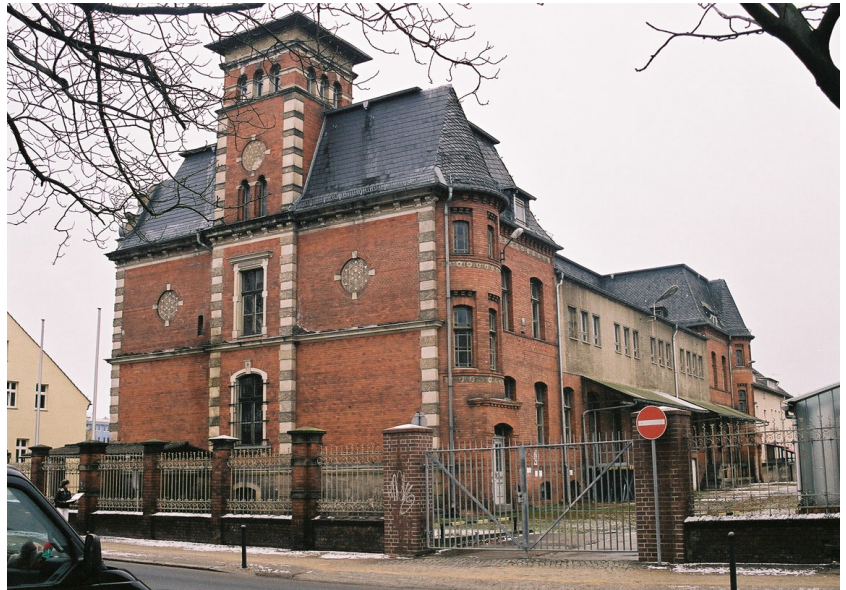
1

Ziegelfassade, Stuckfassade
sanierungsbedürftig (substanzielle Eingriffe erforderlich)

Holz
Kastendoppelfenster, Einfach verglaste Fenster
sanierungsbedürftig (substanzielle Eingriffe erforderlich)

| - Baulicher Zustand der Tragkonstruktion | renovierungsbedürftig (leichte Instandsetzungsarbeiten notwendig) |
| - Baulicher Zustand der Decken | renovierungsbedürftig (leichte Instandsetzungsarbeiten notwendig) |
| - Baulicher Zustand des Daches | renovierungsbedürftig (leichte Instandsetzungsarbeiten notwendig) |
| - Baulicher Zustand des Innenausbaus (Gesamteindruck) | sanierungsbedürftig (substanzielle Eingriffe erforderlich) |
| - Baulicher Zustand | ruinoes |

| - Instandsetzungsaufwand | mittel |
| - Begründung | Aufgrund der architektonischen Qualität der Neorenaissancefassade stadtbildprägend. |

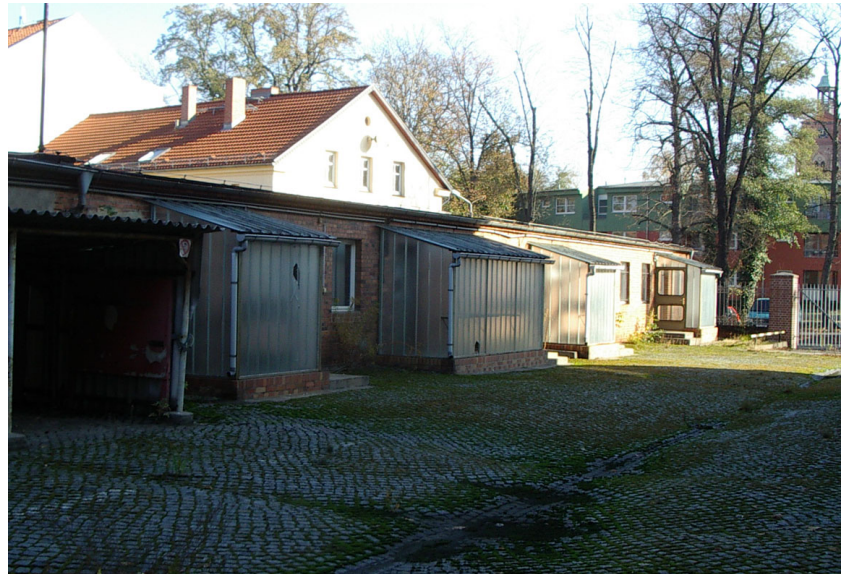
2

renovierungsbedürftig (leichte Instandsetzungsarbeiten notwendig)

sanierungsbedürftig (substanzielle Eingriffe erforderlich)

| - Baulicher Zustand des Daches | sanierungsbedürftig (substanzielle Eingriffe erforderlich) |
| - Baulicher Zustand des Innenausbaus (Gesamteindruck) | renovierungsbedürftig (leichte Instandsetzungsarbeiten notwendig) |
| - Baulicher Zustand | ruinoes |

| - Instandsetzungsaufwand | mittel |

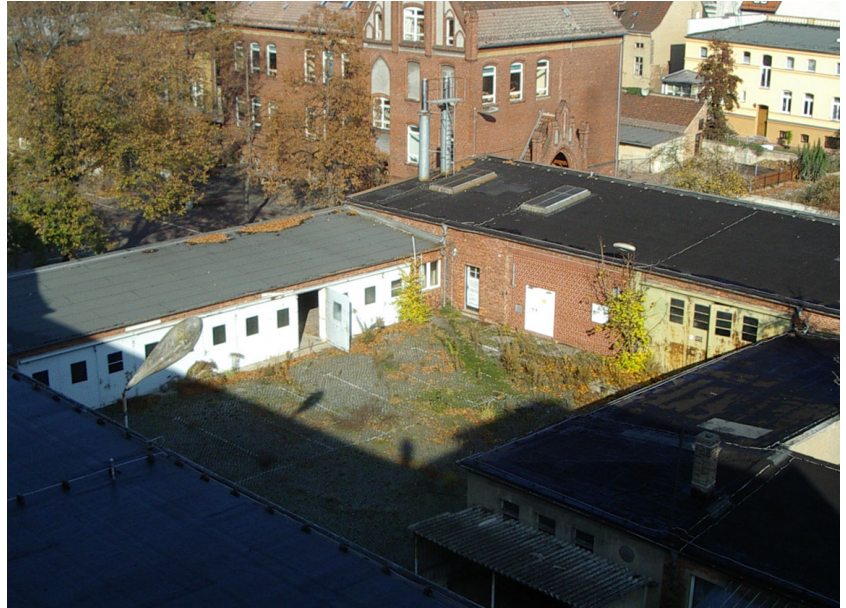
3

Ziegelfassade
renovierungsbedürftig (leichte Instandsetzungsarbeiten notwendig)
Holz, Stahl
Einfach verglaste Fenster
sanierungsbedürftig (substanzielle Eingriffe erforderlich)
Mauerwerk

renovierungsbedürftig (leichte Instandsetzungsarbeiten notwendig)

| - Baulicher Zustand des Daches | sanierungsbedürftig (substanzielle Eingriffe erforderlich) |
| - Baulicher Zustand des Innenausbaus (Gesamteindruck) | renovierungsbedürftig (leichte Instandsetzungsarbeiten notwendig) |
| - Baulicher Zustand | instandsetzungsbedürftig |

| - Instandsetzungsaufwand | mittel |

| - Art und Lokalisation der Verunreinigungen | Mineralölverschmutzungen auf dem Boden der Werkstatt und der Garagen |
