## Kategorie/ Kataster-Nr. Objektbezeichnung

## A 36 Schlachthof

13.01.04

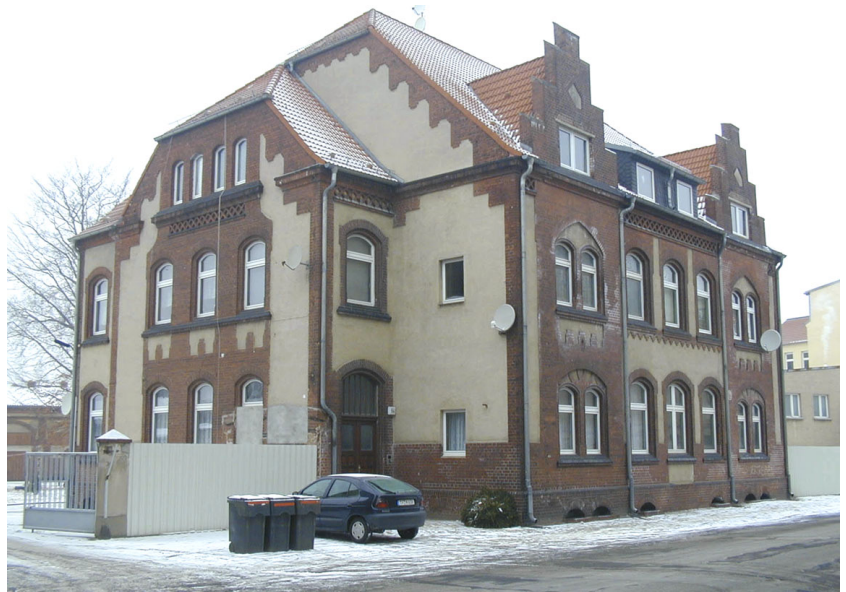
1

renovierungsbedürftig (leichte Instandsetzungsarbeiten notwendig)

sanierungsbedürftig (substanzielle Eingriffe erforderlich)

- Art der Decken	Holzbalkendecke, Stahlträger-Ziegel-Kappendecken
- Sonstiges	---
- Baulicher Zustand der Decken	renovierungsbedürftig (leichte Instandsetzungsarbeiten notwendig)

- Instandsetzungsaufwand	niedrig
- Instandsetzungskosten (überschläglic in EURO pro qm Nutzfläche incl. MwSt)	---
- Instandsetzungskosten (überschläglic für Gebäude in EURO incl. MwSt)	---
- Abbruchreif aus Kostengründen	nein
- Denkmalschutz	nein
- Sonstige städtebauliche und architektonischer Erhaltungswert	ja
- Begründung	Qualitätvolle gründerzeitliche Architektur. Ornamentierte Ziegelfassade mit Putzflächen; 1994 saniert; Bewohnt.

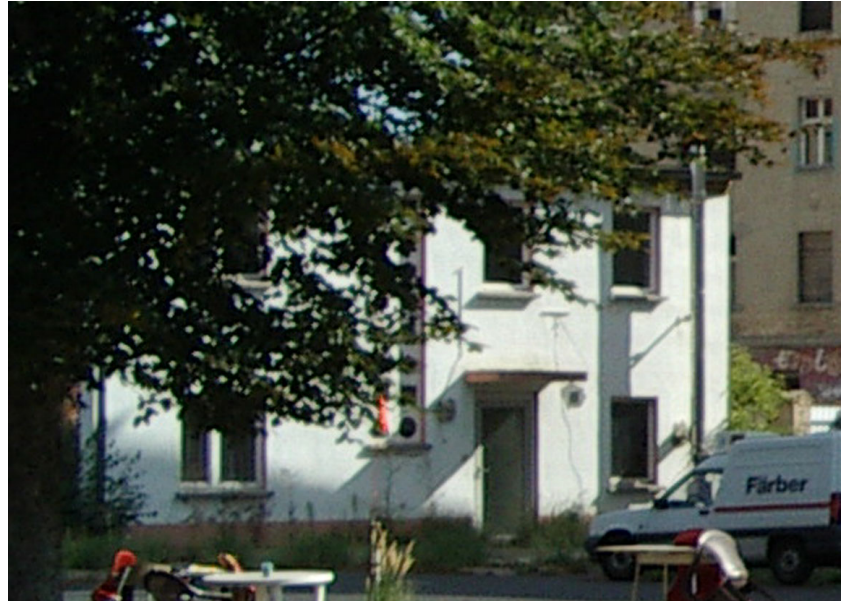
2

sanierungsbedürftig (substanzielle Eingriffe erforderlich)

- Art der Tragkonstruktion	Mauerwerk
- Sonstiges	---
- Baulicher Zustand der Tragkonstruktion	sanierungsbedürftig (substanzielle Eingriffe erforderlich)
- Decken

- Art der Decken	Betonmassivdecke
- Sonstiges	---
- Baulicher Zustand der Decken	sanierungsbedürftig (substanzielle Eingriffe erforderlich)
- Dach	
- Neigung	geneigt bis 30°

- Konstruktion	Stahlbeton-Konstruktion
- Dachdeckung	Dachpappendeckung
- Sonstiges	---
- Baulicher Zustand des Daches	sanierungsbedürftig (substanzielle Eingriffe erforderlich)

- Innenausbau	
- Baulicher Zustand des Innenausbaus (Gesamteindruck)	sanierungsbedürftig (substanzielle Eingriffe erforderlich)
- Lastenaufzüge	
- Anzahl	---

- Baulicher Zustand	instandsetzungsbedürftig
- Gasinstallation	
- Baulicher Zustand	betriebsbereit
- Frischwasserinstallation	
- Baulicher Zustand	instandsetzungsbedürftig

- Abwasserinstallation	
- Baulicher Zustand	instandsetzungsbedürftig
- Elektroinstallation	
- Baulicher Zustand	instandsetzungsbedürftig

- Instandsetzungsaufwand	mittel
- Instandsetzungskosten (überschlägig in EURO pro qm Nutzfläche incl. MwSt)	---
- Instandsetzungskosten (überschlägig für Gebäude in EURO incl. MwSt)	---
- Abbruchreif aus Kostengründen	nein
- Denkmalschutz	nein
- Sonstige städtebauliche und architektonischer Erhaltungswert	nein
- Begründung	Ohne nennenswerte architektonische Qualitäten. Allenfalls bedingt als Nebengebäude für das Wohnhaus nutzbar.

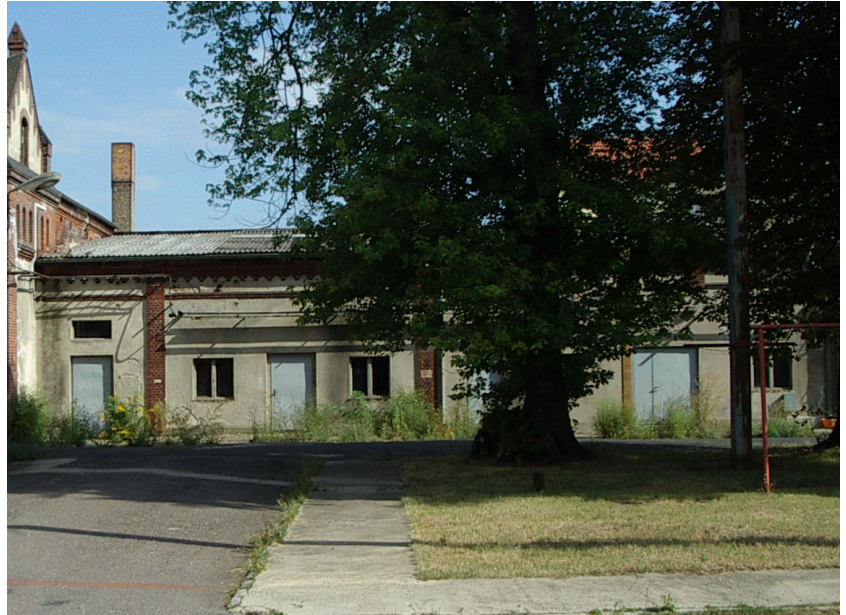
3

sanierungsbedürftig (substanzielle Eingriffe erforderlich)

- Sonstiges	---
- Baulicher Zustand der Decken	nicht vorhanden
- Dach	
- Neigung	geneigt bis 30°
- Konstruktion	Holzkonstruktion
- Dachdeckung	Metallddeckung
- Sonstiges	---
- Baulicher Zustand des Daches	sanierungsbedürftig (substanzielle Eingriffe erforderlich)
- Innenausbau	
- Baulicher Zustand des Innenausbaus (Gesamteindruck)	sanierungsbedürftig (substanzielle Eingriffe erforderlich)
- Lastenaufzüge	
- Anzahl	---
- Baulicher Zustand der Aufzüge	nicht vorhanden
- Personenaufzüge	
- Anzahl	---
- Baulicher Zustand der Aufzüge	nicht vorhanden
- Heizungsinstallation	
- Art der Heizung	n.e.
- Baulicher Zustand	ruinoes
- Gasinstallation	
- Baulicher Zustand	nicht vorhanden
- Frischwasserinstallation	
- Baulicher Zustand	ruinoes
- Abwasserinstallation	
- Baulicher Zustand	ruinoes
- Elektroinstallation	
- Baulicher Zustand	ruinoes

- Instandsetzungsaufwand	hoch
- Instandsetzungskosten (überschlägich in EURO pro qm Nutzfläche incl. MwSt)	---
- Instandsetzungskosten (überschlägich für Gebäude in EURO incl. MwSt)	---
- Abbruchreif aus Kostengründen	nicht ermittelt
- Denkmalschutz	nein
- Sonstige städtebauliche und architektonischer Erhaltungswert	ja
- Begründung	Gebäudeteil gehört zum Ensemble des Altbaubestandes (Gebd.1 und 4 sowie dem Nachbargebäude)

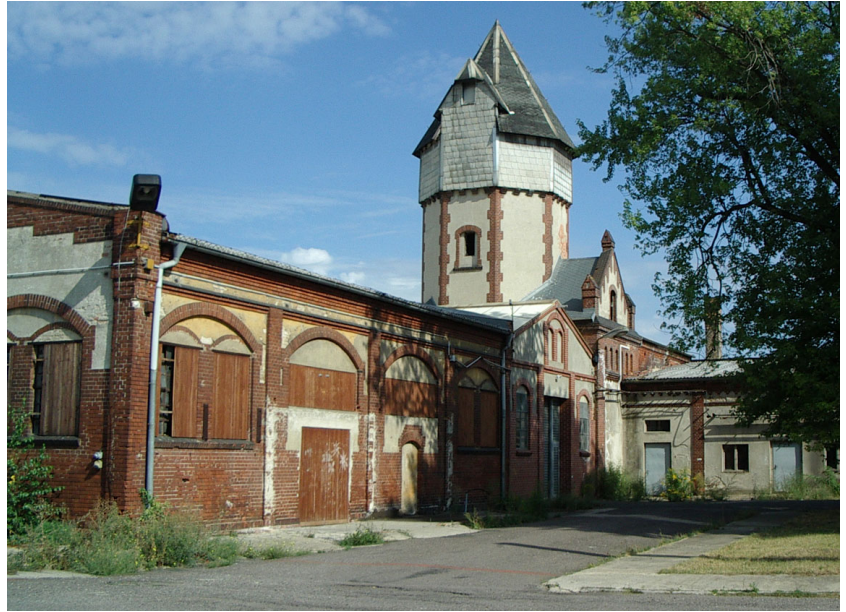
4

Putzfassade, Ziegelfassade  
sanierungsbedürftig (substanzielle Eingriffe erforderlich)

Holz, Stahl  
Einfach verglaste Fenster  
sanierungsbedürftig (substanzielle Eingriffe erforderlich)

Mauerwerk, Stahl-Skelett, Stahlbeton-Skelett  
---  
sanierungsbedürftig (substanzielle Eingriffe erforderlich)

- Decken	
- Art der Decken	Stahlträger-Ziegel-Kappendecken, Betonmassivdecke
- Sonstiges	---
- Baulicher Zustand der Decken	sanierungsbedürftig (substanzielle Eingriffe erforderlich)

- Sonstiges	---
- Baulicher Zustand des Daches	sanierungsbedürftig (substanzielle Eingriffe erforderlich)
- Innenausbau	
- Baulicher Zustand des Innenaubaus (Gesamteindruck)	sanierungsbedürftig (substanzielle Eingriffe erforderlich)

- Baulicher Zustand	ruinoes
- Abwasserinstallation	
- Baulicher Zustand	ruinoes
- Elektroinstallation	
- Baulicher Zustand	instandsetzungsbedürftig

- Instandsetzungsaufwand	hoch
- Instandsetzungskosten (überschläglic in EURO pro qm Nutzfläche incl. MwSt)	---
- Instandsetzungskosten (überschläglic für Gebäude in EURO incl. MwSt)	---
- Abbruchreif aus Kostengründen	nein
- Denkmalschutz	nicht ermittelt
- Sonstige städtebauliche und architektonischer Erhaltungswert	ja
- Begründung	Qualitätvolle gründerzeitliche Industriearchitektur. Fassade mit durch ornamentierte Ziegelbänder gefaßten Putzflächen. Insbesondere der ehem. Wasserturm an der Nordwestecke des baumbestandenen Hofes verleiht dem Komplex eine besondere Atmosphäre.

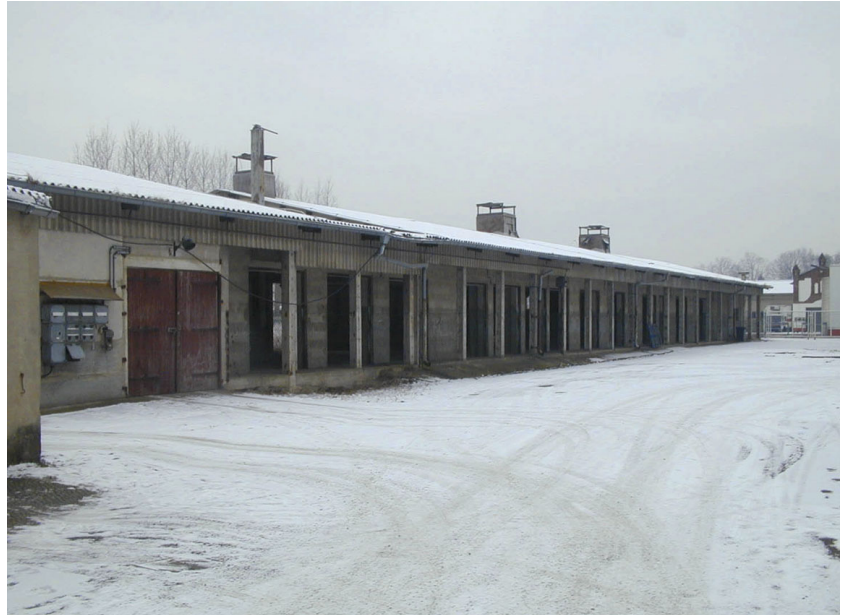
5

Putzfassade, Vorhangfassade Asbestzementplatten  
ruinoes (Neuaufbau erforderlich)

Beton  
Einfach verglaste Fenster  
ruinoes (Neuaufbau erforderlich)

Mauerwerk, Stahlbeton-Skelett  
---  
ruinoes (Neuaufbau erforderlich)

- Sonstiges	---
- Baulicher Zustand der Decken	nicht vorhanden
- Dach	
- Neigung	geneigt bis 30°
- Konstruktion	Holzkonstruktion
- Dachdeckung	Asbestzementplatten-Deckung
- Sonstiges	---
- Baulicher Zustand des Daches	ruinoes (Neuaufbau erforderlich)
- Innenausbau	
- Baulicher Zustand des Innenausbaus (Gesamteindruck)	nicht vorhanden
- Lastenaufzüge	
- Anzahl	---
- Baulicher Zustand der Aufzüge	nicht vorhanden
- Personenaufzüge	
- Anzahl	---
- Baulicher Zustand der Aufzüge	nicht vorhanden
- Heizungsinstallation	
- Art der Heizung	---
- Baulicher Zustand	nicht vorhanden
- Gasinstallation	
- Baulicher Zustand	nicht vorhanden
- Frischwasserinstallation	
- Baulicher Zustand	nicht vorhanden
- Abwasserinstallation	
- Baulicher Zustand	nicht vorhanden
- Elektroinstallation	
- Baulicher Zustand	ruinoes

- Instandsetzungsaufwand	hoch
- Instandsetzungskosten (überschlägich in EURO pro qm Nutzfläche incl. MwSt)	---
- Instandsetzungskosten (überschlägich für Gebäude in EURO incl. MwSt)	---
- Abbruchreif aus Kostengründen	ja
- Denkmalschutz	nicht ermittelt
- Sonstige städtebauliche und architektonischer Erhaltungswert	nein
- Begründung	Ruinöses Funktionsgebäude ohne architektonische Qualitäten.

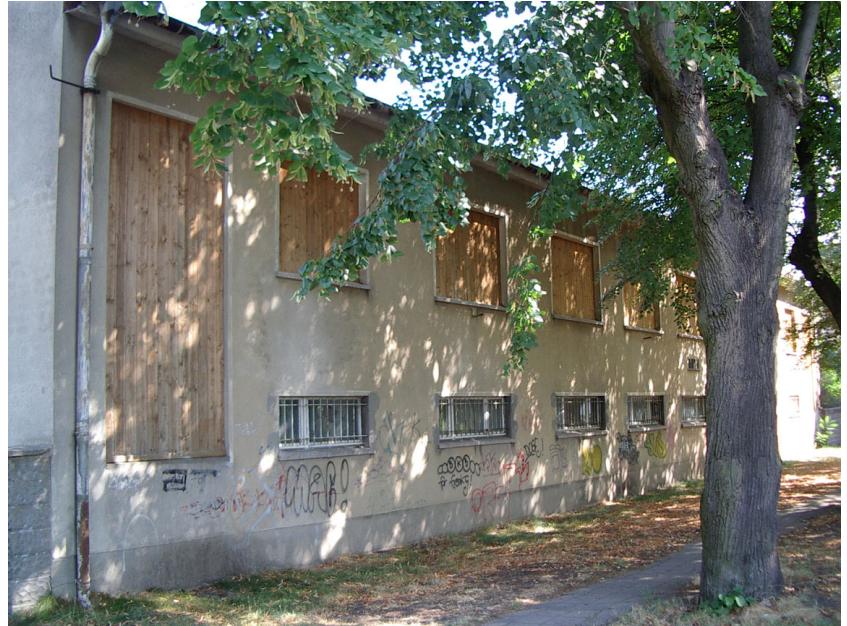
6

sanierungsbedürftig (substanzielle Eingriffe erforderlich)

ruinoes (Neuaufbau erforderlich)

- Sonstiges	---
- Baulicher Zustand der Decken	sanierungsbedürftig (substanzielle Eingriffe erforderlich)
- Dach	
- Neigung	geneigt bis 30°
- Konstruktion	Holzkonstruktion
- Dachdeckung	Asbestzementplatten-Deckung
- Sonstiges	---
- Baulicher Zustand des Daches	sanierungsbedürftig (substanzielle Eingriffe erforderlich)
- Innenausbau	
- Baulicher Zustand des Innenausbaus (Gesamteindruck)	sanierungsbedürftig (substanzielle Eingriffe erforderlich)
- Lastenaufzüge	
- Anzahl	---
- Baulicher Zustand der Aufzüge	nicht vorhanden
- Personenaufzüge	
- Anzahl	---
- Baulicher Zustand der Aufzüge	nicht vorhanden
- Heizungsinstallation	
- Art der Heizung	n.e.
- Baulicher Zustand	ruinoes
- Gasinstallation	
- Baulicher Zustand	nicht vorhanden
- Frischwasserinstallation	
- Baulicher Zustand	ruinoes
- Abwasserinstallation	
- Baulicher Zustand	ruinoes
- Elektroinstallation	
- Baulicher Zustand	ruinoes

- Instandsetzungsaufwand	hoch
- Instandsetzungskosten (überschlägig in EURO pro qm Nutzfläche incl. MwSt)	---
- Instandsetzungskosten (überschlägig für Gebäude in EURO incl. MwSt)	---
- Abbruchreif aus Kostengründen	nein
- Denkmalschutz	nicht ermittelt
- Sonstige städtebauliche und architektonischer Erhaltungswert	nein
- Begründung	Schlichtes Funktionsgebäude; schwer nachnutzbar; sehr hoher Instandsetzungsaufwand .
