**Kategorie/ Kataster-Nr.
Objektbezeichnung**

**A 43
Wälzlager Winkelmann**

27.01.04

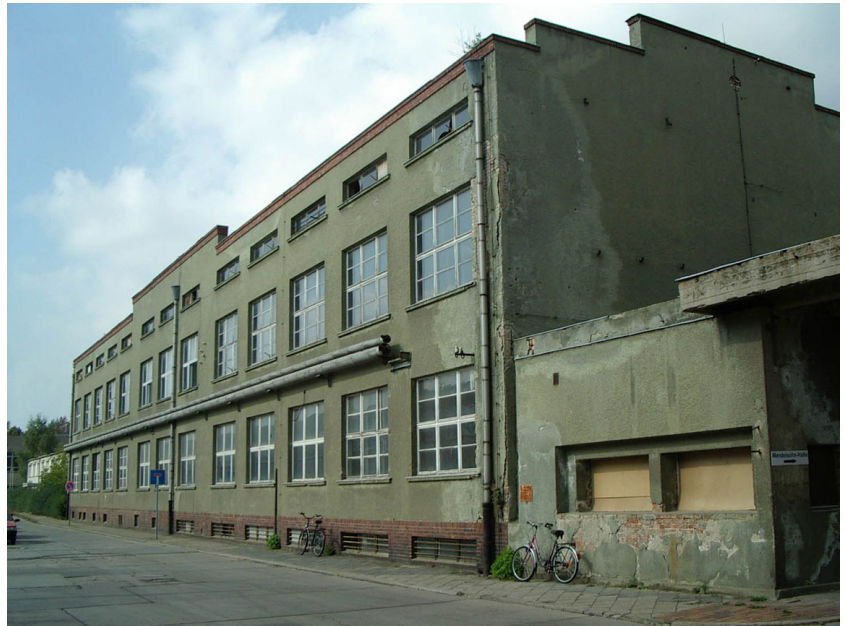
1

sanierungsbedürftig (substanzielle Eingriffe erforderlich)

Kastendoppelfenster, Einfach verglaste Fenster, Verbundfenster
sanierungsbedürftig (substanzielle Eingriffe erforderlich)

im KG aufsteigende Feuchtigkeit

- Dach	
- Neigung	geneigt bis 30°
- Konstruktion	Stahlbeton-Konstruktion
- Dachdeckung	Dachpappendeckung
- Sonstiges	---
- Baulicher Zustand des Daches	sanierungsbedürftig (substanzielle Eingriffe erforderlich)

- Innenausbau	
- Baulicher Zustand des Innenausbaus (Gesamteindruck)	sanierungsbedürftig (substanzielle Eingriffe erforderlich)
- Lastenaufzüge	
- Anzahl	---

- Baulicher Zustand	ruinoes
- Gasinstallation	
- Baulicher Zustand	nicht vorhanden
- Frischwasserinstallation	
- Baulicher Zustand	ruinoes
- Abwasserinstallation

- Baulicher Zustand	ruinoes
- Elektroinstallation	
- Baulicher Zustand	ruinoes

- Instandsetzungsaufwand	hoch
- Instandsetzungskosten (überschlägig in EURO pro qm Nutzfläche incl. MwSt)	---
- Instandsetzungskosten (überschlägig für Gebäude in EURO incl. MwSt)	---
- Abbruchreif aus Kostengründen	nein
- Denkmalschutz	nein
- Sonstige städtebauliche und architektonischer Erhaltungswert	ja
- Begründung	Moderner Industriebau der 30er Jahre. Nutzung für Büros und Werkstätten mit flexibler Grundrißgestaltung möglich.

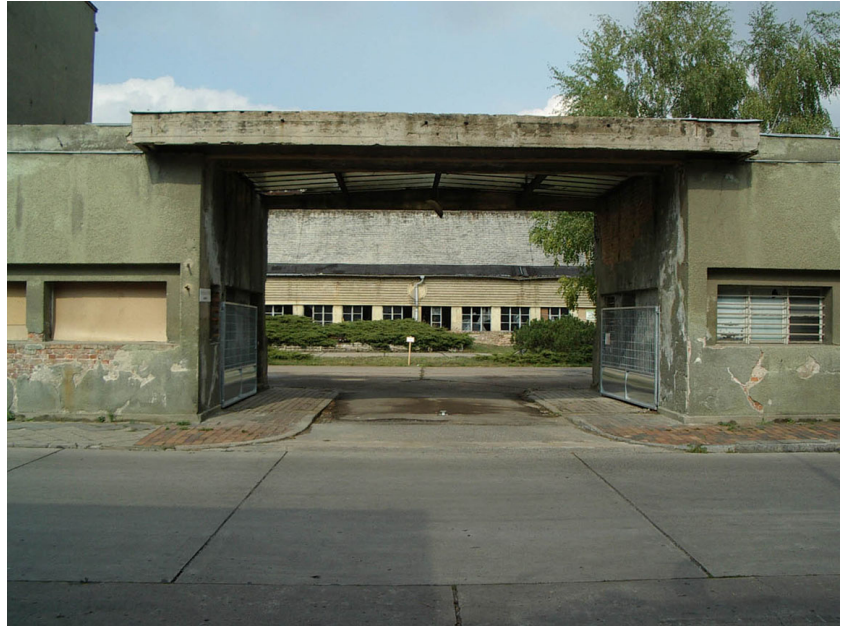
2

sanierungsbedürftig (substanzielle Eingriffe erforderlich)

ruinoes (Neuaufbau erforderlich)

- Baulicher Zustand der Tragkonstruktion	sanierungsbedürftig (substanzielle Eingriffe erforderlich)
- Decken	---
- Art der Decken	---
- Sonstiges	---
- Baulicher Zustand der Decken	nicht vorhanden

- Baulicher Zustand des Daches	ruinoes (Neuaufbau erforderlich)
- Innenausbau	
- Baulicher Zustand des Innenausbaus (Gesamteindruck)	ruinoes (Neuaufbau erforderlich)

- Baulicher Zustand	nicht vorhanden
- Abwasserinstallation	
- Baulicher Zustand	nicht vorhanden
- Elektroinstallation	
- Baulicher Zustand	ruinoes

- Instandsetzungsaufwand	hoch
- Instandsetzungskosten (überschläglic in EURO pro qm Nutzfläche incl. MwSt)	---
- Instandsetzungskosten (überschläglic für Gebäude in EURO incl. MwSt)	---
- Abbruchreif aus Kostengründen	nein
- Denkmalschutz	ja
- Sonstige städtebauliche und architektonischer Erhaltungswert	ja
- Begründung	Denkmalschutz. Torgebäude ist Teil des Ensembles der ehem. Hutfabrik.

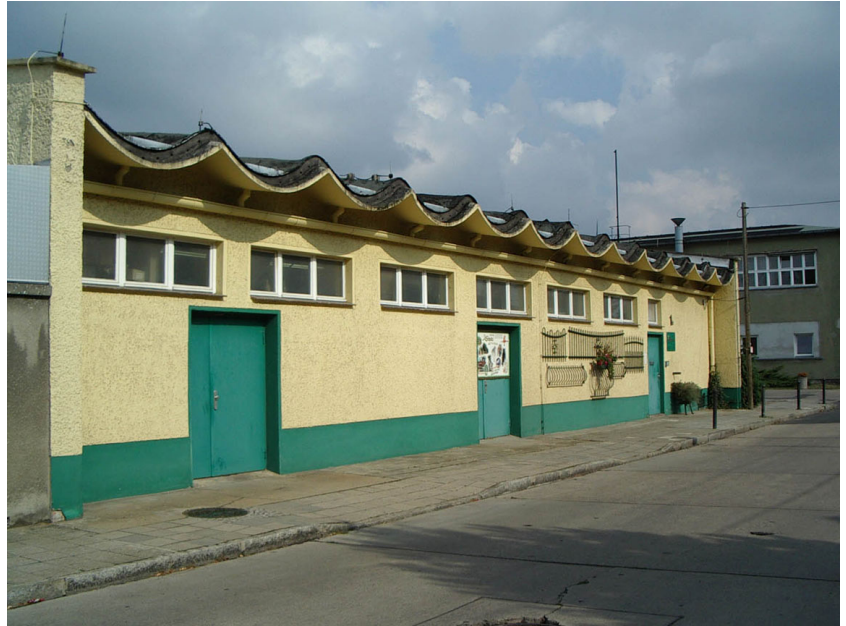
3

- Fassaden
- Art der Fassaden Putzfassade
- Baulicher Zustand Fassaden sanierungsbedürftig (substanzielle Eingriffe erforderlich)
- Fenster und Türen aussen
- Rahmen Stahl
- Verglasung Einfach verglaste Fenster
- Baulicher Zustand Fenster und Türen sanierungsbedürftig (substanzielle Eingriffe erforderlich)
- Tragkonstruktion (Wände und Stützen)
- Art der Tragkonstruktion Mauerwerk, Stahlbeton-Skelett
- Sonstiges ---
- Baulicher Zustand der Tragkonstruktion sanierungsbedürftig (substanzielle Eingriffe erforderlich)
- Decken
- Art der Decken ---

- Sonstiges	---
- Baulicher Zustand der Decken	nicht vorhanden
- Dach	
- Neigung	geneigt bis 30°
- Konstruktion	Stahlbeton-Konstruktion
- Dachdeckung	Dachpappendeckung
- Sonstiges	Stahlbetonfertigteile-Schalendach
- Baulicher Zustand des Daches	sanierungsbedürftig (substanzielle Eingriffe erforderlich)
- Innenausbau	
- Baulicher Zustand des Innenausbaus (Gesamteindruck)	nicht vorhanden
- Lastenaufzüge	
- Anzahl	---
- Baulicher Zustand der Aufzüge	nicht vorhanden
- Personenaufzüge	
- Anzahl	---
- Baulicher Zustand der Aufzüge	nicht vorhanden
- Heizungsinstallation	
- Art der Heizung	---
- Baulicher Zustand	nicht vorhanden
- Gasinstallation	
- Baulicher Zustand	instandsetzungsbedürftig
- Frischwasserinstallation	
- Baulicher Zustand	instandsetzungsbedürftig
- Abwasserinstallation	
- Baulicher Zustand	instandsetzungsbedürftig
- Elektroinstallation	
- Baulicher Zustand	betriebsbereit

- Instandsetzungsaufwand	niedrig
- Instandsetzungskosten (überschlägig in EURO pro qm Nutzfläche incl. MwSt)	---
- Instandsetzungskosten (überschlägig für Gebäude in EURO incl. MwSt)	---
- Abbruchreif aus Kostengründen	nein
- Denkmalschutz	nein
- Sonstige städtebauliche und architektonischer Erhaltungswert	nein
- Begründung	Ohne nennenswerte architektonische Qualitäten. Gebäude verstellt den Blick auf die Hutfabrik.
