**Kategorie/ Kataster-Nr.  
Objektbezeichnung**

**B 05  
Business Park**

16.05.07

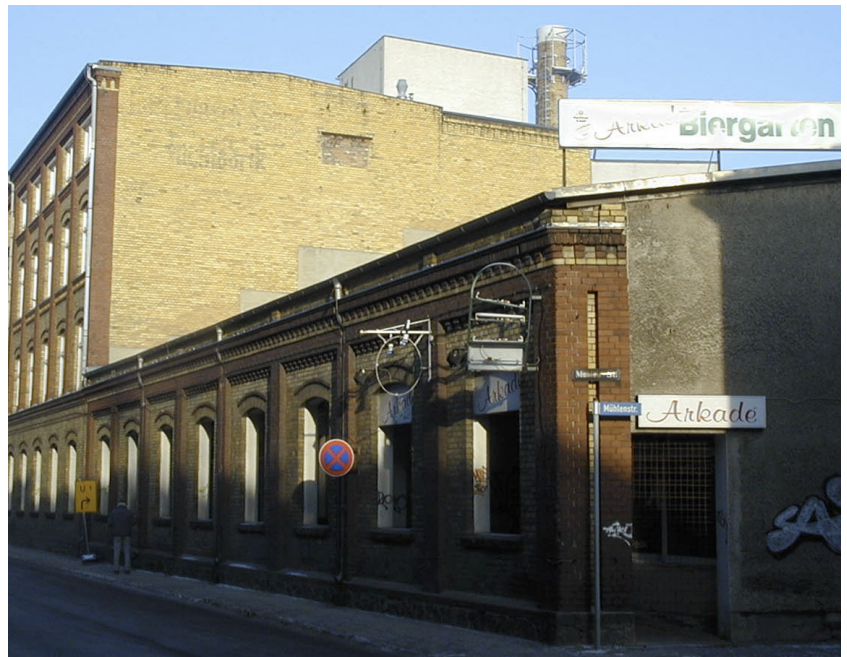
1

sanierungsbedürftig (substanzielle Eingriffe erforderlich)

- Elektroinstallation	
- Baulicher Zustand	instandsetzungsbedürftig

- Instandsetzungsaufwand	niedrig
- Instandsetzungskosten (überschlägig in EURO pro qm Nutzfläche incl. MwSt)	---
- Instandsetzungskosten (überschlägig für Gebäude in EURO incl. MwSt)	---
- Abbruchreif aus Kostengründen	nein
- Denkmalschutz	nein
- Sonstige städtebauliche und architektonischer Erhaltungswert	ja
- Begründung	Durch profilierte Ziegelfassade städtebauliche Einheit mit Gebäude 2 und 3.

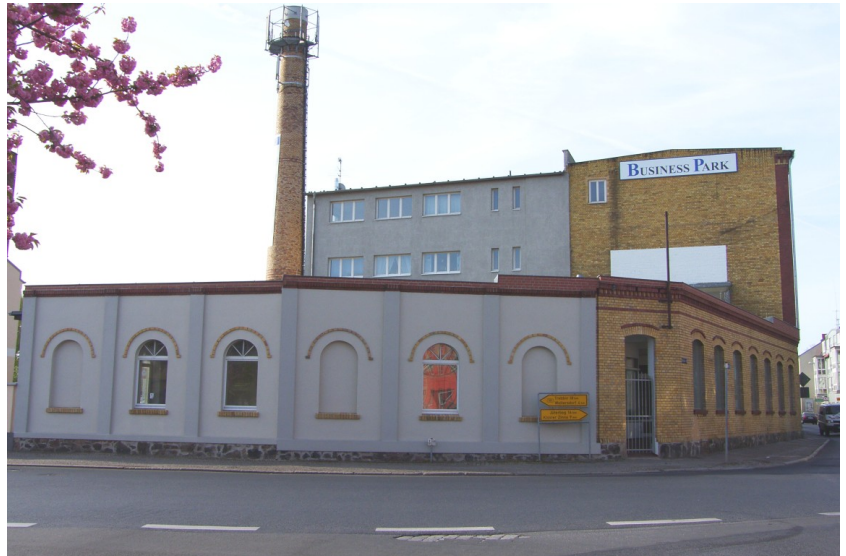
2

- Instandsetzungsaufwand	niedrig
- Instandsetzungskosten (überschläglich in EURO pro qm Nutzfläche incl. MwSt)	---
- Instandsetzungskosten (überschläglich für Gebäude in EURO incl. MwSt)	---
- Abbruchreif aus Kostengründen	nein
- Denkmalschutz	nein
- Sonstige städtebauliche und architektonischer Erhaltungswert	ja
- Begründung	Qualitätvolle profilierte Ziegelfassade als Beispiel gründerzeitlicher Industriearchitektur Luckenwaldes. Das Gebäude bildet eine städtebauliche Einheit mit Gebäude 1 und 3.

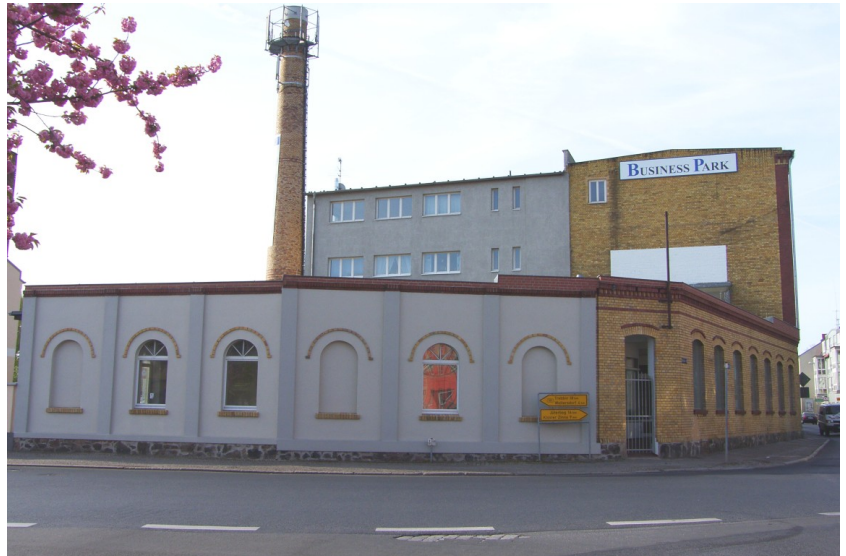
3

- Instandsetzungsaufwand	niedrig
- Instandsetzungskosten (überschlägig in EURO pro qm Nutzfläche incl. MwSt)	---
- Instandsetzungskosten (überschlägig für Gebäude in EURO incl. MwSt)	---
- Abbruchreif aus Kostengründen	nein
- Denkmalschutz	nein
- Sonstige städtebauliche und architektonischer Erhaltungswert	ja
- Begründung	Der eingeschossige Trakt des Gebäudes bildet durch die profilierte Ziegelfassade eine städtebauliche Einheit mit Gebäude 1 und 2.

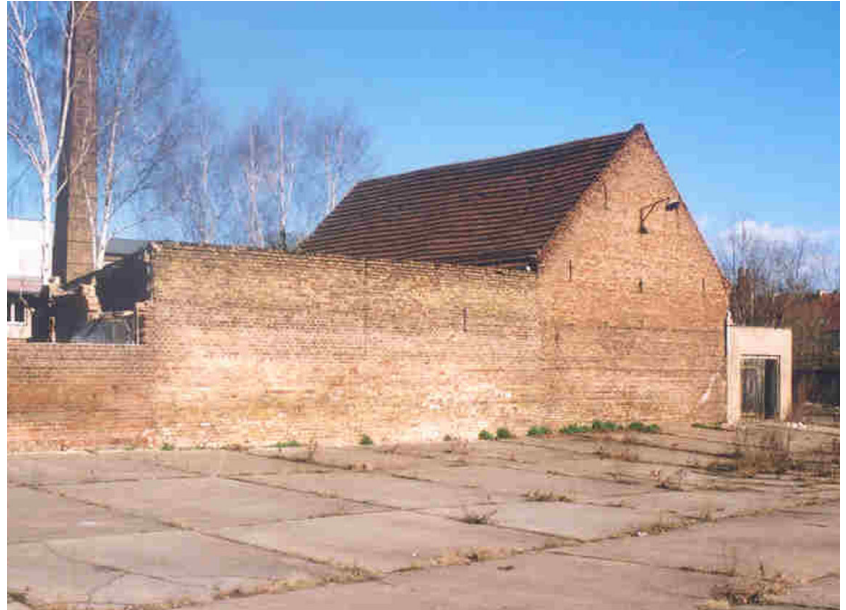
4

Ziegelfassade  
sanierungsbedürftig (substanzielle Eingriffe erforderlich)

Holz  
---  
ruinoes (Neuaufbau erforderlich)

Mauerwerk  
---  
sanierungsbedürftig (substanzielle Eingriffe erforderlich)

- Decken	
- Art der Decken	---
- Sonstiges	---
- Baulicher Zustand der Decken	nicht vorhanden
- Dach	
- Neigung	geneigt bis 45°
- Konstruktion	Holzkonstruktion
- Dachdeckung	Ziegeldeckung
- Sonstiges	---
- Baulicher Zustand des Daches	ruinoes (Neuaufbau erforderlich)
- Innenausbau	
- Baulicher Zustand des Innenaubaus (Gesamteindruck)	nicht vorhanden
- Lastenaufzüge	
- Anzahl	---
- Baulicher Zustand der Aufzüge	nicht vorhanden
- Personenaufzüge	
- Anzahl	---
- Baulicher Zustand der Aufzüge	nicht vorhanden
- Heizungsinstallation	
- Art der Heizung	---
- Baulicher Zustand	nicht vorhanden
- Gasinstallation	
- Baulicher Zustand	nicht vorhanden
- Frischwasserinstallation	
- Baulicher Zustand	nicht vorhanden
- Abwasserinstallation	
- Baulicher Zustand	nicht vorhanden
- Elektroinstallation	
- Baulicher Zustand	nicht vorhanden

- Instandsetzungsaufwand	hoch
- Instandsetzungskosten (überschläglic in EURO pro qm Nutzfläche incl. MwSt)	---
- Instandsetzungskosten (überschläglic für Gebäude in EURO incl. MwSt)	---
- Abbruchreif aus Kostengründen	ja
- Denkmalschutz	nein
- Sonstige städtebauliche und architektonischer Erhaltungswert	ja
- Begründung	Ortstypisches und -prägendes Beispiel einer Scheune und damit vorindustrieller Grundstücksnutzung. Das Gebäude sollte zumindest als gesicherte Ruine erhalten bleiben.

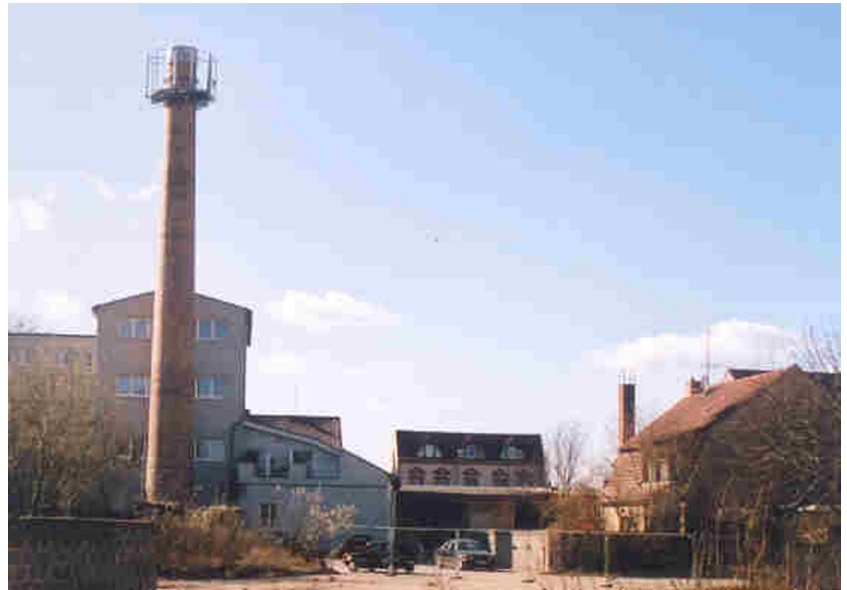
6

- Instandsetzungsaufwand	nicht ermittelt
- Instandsetzungskosten (überschlägig in EURO pro qm Nutzfläche incl. MwSt)	---
- Instandsetzungskosten (überschlägig für Gebäude in EURO incl. MwSt)	---
- Abbruchreif aus Kostengründen	nein
- Denkmalschutz	nein
- Sonstige städtebauliche und architektonischer Erhaltungswert	nicht ermittelt
- Begründung	keine Angaben
