## Kategorie/ Kataster-Nr. Objektbezeichnung

## A 01 Akzente Silberschmuck

04.05.04

### 1. Allgemeine Grundstücksdaten

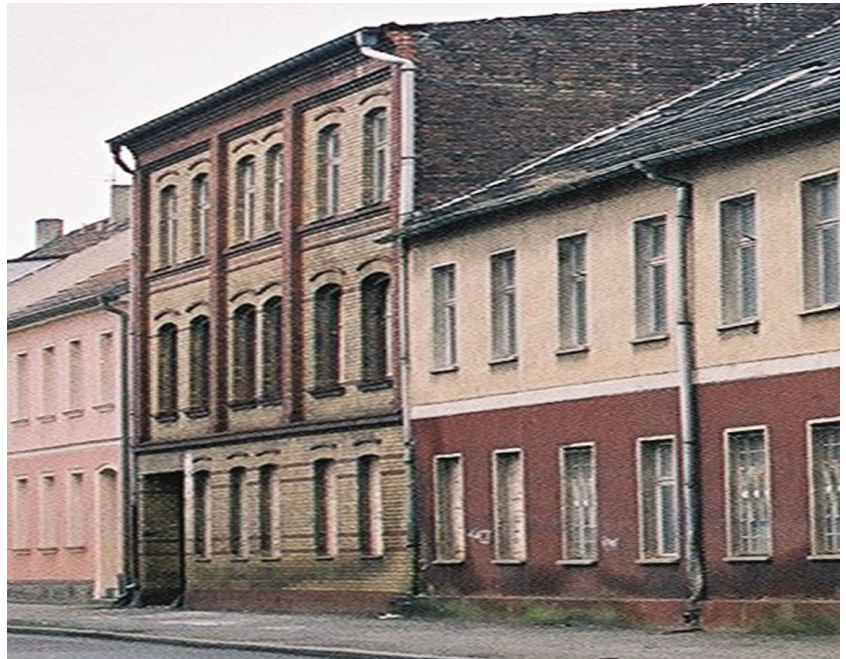
#### - Situationsfoto

zweifarbige und stark profilierte Ziegelfassade straßenseitig

- Fassaden
- Art der Fassaden Putzfassade, Ziegelfassade
- Baulicher Zustand Fassaden sanierungsbedürftig (substanzielle Eingriffe erforderlich)
- Fenster und Türen aussen
- Rahmen Holz
- Verglasung Verbundfenster
- Baulicher Zustand Fenster und Türen ruinoes (Neuaufbau erforderlich)

- Tragkonstruktion (Wände und Stützen)	
- Art der Tragkonstruktion	Mauerwerk
- Sonstiges	Holzskelett
- Baulicher Zustand der Tragkonstruktion	sanierungsbedürftig (substanzielle Eingriffe erforderlich)

- Decken	
- Art der Decken	Holzbalkendecke
- Sonstiges	---
- Baulicher Zustand der Decken	ruinoes (Neuaufbau erforderlich)
- Dach	
- Neigung	geneigt bis 30°

- Konstruktion	Holzkonstruktion
- Dachdeckung	Dachpappendeckung
- Sonstiges	---
- Baulicher Zustand des Daches	ruinoes (Neuaufbau erforderlich)
- Innenausbau

- Instandsetzungsaufwand	hoch
- Instandsetzungskosten (überschlägich in EURO pro qm Nutzfläche incl. MwSt)	---
- Instandsetzungskosten (überschlägich für Gebäude in EURO incl. MwSt)	---
- Abbruchreif aus Kostengründen	nein
- Denkmalschutz	nein
- Sonstige städtebauliche und architektonischer Erhaltungswert	ja
- Begründung	Hoher Sanierungsaufwand. Aufgrund der qualitätvolle ornamentierten Ziegelfassade sollte das Gebäude jedoch erhalten werden.

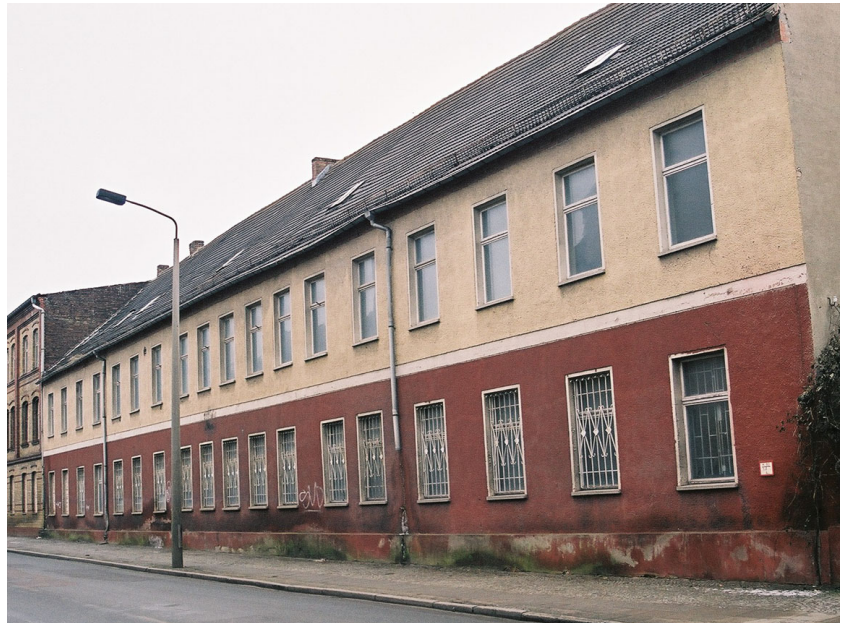
#### - Situationsfoto

Putzfassade, Ziegelfassade  
sanierungsbedürftig (substanzielle Eingriffe erforderlich)

Holz  
Verbundfenster  
ruinoes (Neuaufbau erforderlich)

Mauerwerk  
Holzskelett  
sanierungsbedürftig (substanzielle Eingriffe erforderlich)

- Sonstiges	---
- Baulicher Zustand der Decken	sanierungsbedürftig (substanzielle Eingriffe erforderlich)
- Dach	
- Neigung	geneigt bis 45°
- Konstruktion	Holzkonstruktion
- Dachdeckung	Ziegeldeckung
- Sonstiges	---
- Baulicher Zustand des Daches	sanierungsbedürftig (substanzielle Eingriffe erforderlich)
- Innenausbau	
- Baulicher Zustand des Innenausbaus (Gesamteindruck)	ruinoes (Neuaufbau erforderlich)
- Lastenaufzüge	
- Anzahl	---
- Baulicher Zustand der Aufzüge	nicht vorhanden
- Personenaufzüge	
- Anzahl	---
- Baulicher Zustand der Aufzüge	nicht vorhanden
- Heizungsinstallation	
- Art der Heizung	n.e.
- Baulicher Zustand	ruinoes
- Gasinstallation	
- Baulicher Zustand	ruinoes
- Frischwasserinstallation	
- Baulicher Zustand	ruinoes
- Abwasserinstallation	
- Baulicher Zustand	ruinoes
- Elektroinstallation	
- Baulicher Zustand	ruinoes

- Instandsetzungsaufwand	hoch
- Instandsetzungskosten (überschlägig in EURO pro qm Nutzfläche incl. MwSt)	---
- Instandsetzungskosten (überschlägig für Gebäude in EURO incl. MwSt)	---
- Abbruchreif aus Kostengründen	nein
- Denkmalschutz	nein
- Sonstige städtebauliche und architektonischer Erhaltungswert	nein
- Begründung	Keine besonderen architektonischen Qualitäten. Sehr hoher Sanierungsaufwand; hoher Altlastenanteil

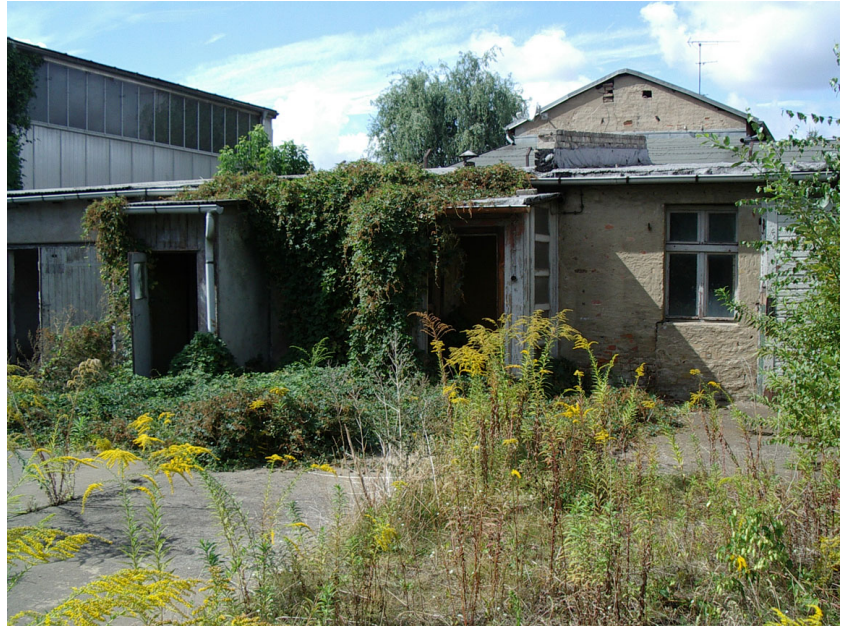
#### - Situationsfoto

Putzfassade

sanierungsbedürftig (substanzielle Eingriffe erforderlich)

Kastendoppelfenster, Einfach verglaste Fenster  
ruinoes (Neuaufbau erforderlich)

- Sonstiges	---
- Baulicher Zustand der Decken	nicht vorhanden
- Dach	
- Neigung	geneigt bis 30°
- Konstruktion	Holzkonstruktion
- Dachdeckung	Metallddeckung, Dachpappendeckung, Asbestzementplatten-Deckung

- Sonstiges	---
- Baulicher Zustand des Daches	sanierungsbedürftig (substanzielle Eingriffe erforderlich)
- Innenausbau	
- Baulicher Zustand des Innenausbaus (Gesamteindruck)	sanierungsbedürftig (substanzielle Eingriffe erforderlich)

- Instandsetzungsaufwand	hoch
- Instandsetzungskosten (überschlägich in EURO pro qm Nutzfläche incl. MwSt)	---
- Instandsetzungskosten (überschlägich für Gebäude in EURO incl. MwSt)	---
- Abbruchreif aus Kostengründen	nein
- Denkmalschutz	nein
- Sonstige städtebauliche und architektonischer Erhaltungswert	nein
- Begründung	Keine besonderen architektonischen Qualitäten. Hoher Sanierungsaufwand; nur bedingt nachnutzbar
