Kategorie/ Kataster-Nr. Objektbezeichnung

A 03 Baustoffhandlung Burczyk

05.03.04

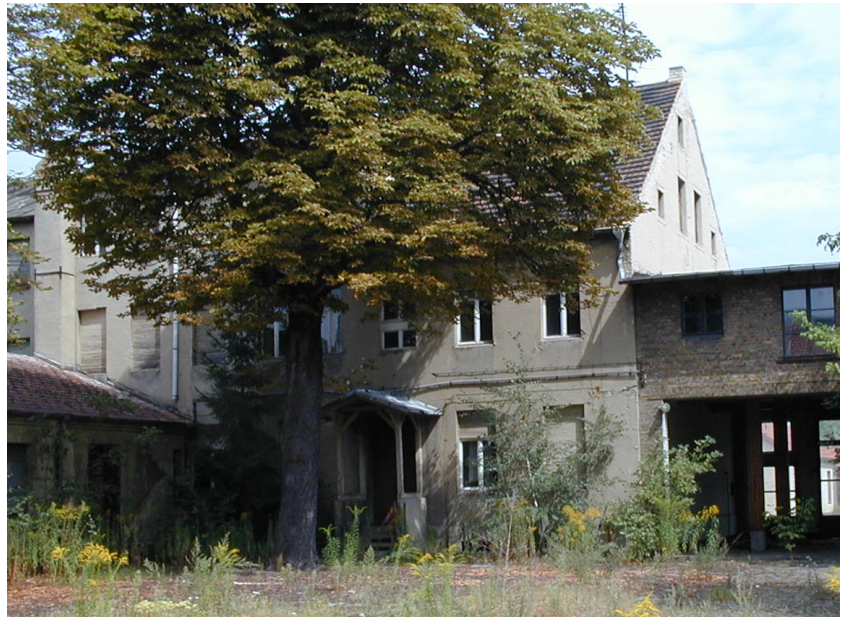
- Situationsfoto

Leerstand (Wohnen)

Zweckbau ohne besondere Stilelemente

Putzfassade

sanierungsbedürftig (substanzielle Eingriffe erforderlich)

Einfach verglaste Fenster
ruinoös (Neuaufbau erforderlich)

- Art der Tragkonstruktion	Mauerwerk
- Sonstiges	---
- Baulicher Zustand der Tragkonstruktion	sanierungsbedürftig (substanzielle Eingriffe erforderlich)
- Decken

- Art der Decken	Holzbalkendecke, Stahlträger-Ziegel-Kappendecken
- Sonstiges	---
- Baulicher Zustand der Decken	sanierungsbedürftig (substanzielle Eingriffe erforderlich)

- Dach	
- Neigung	geneigt bis 45°
- Konstruktion	Holzkonstruktion
- Dachdeckung	Ziegeldeckung
- Sonstiges	---
- Baulicher Zustand des Daches	sanierungsbedürftig (substanzielle Eingriffe erforderlich)

- Innenausbau	
- Baulicher Zustand des Innenausbaus (Gesamteindruck)	sanierungsbedürftig (substanzielle Eingriffe erforderlich)
- Lastenaufzüge	
- Anzahl	---

- Baulicher Zustand	ruinoes
- Gasinstallation	
- Baulicher Zustand	ruinoes
- Frischwasserinstallation	
- Baulicher Zustand	ruinoes
- Abwasserinstallation	
- Baulicher Zustand	ruinoes

- Elektroinstallation	
- Baulicher Zustand	ruinoes

- Instandsetzungsaufwand	hoch
- Instandsetzungskosten (überschlägig in EURO pro qm Nutzfläche incl. MwSt)	---
- Instandsetzungskosten (überschlägig für Gebäude in EURO incl. MwSt)	---
- Abbruchreif aus Kostengründen	nein
- Denkmalschutz	nein
- Sonstige städtebauliche und architektonischer Erhaltungswert	ja
- Begründung	Fassung des Straßen- und Hofraumes; Sanierungsfähig

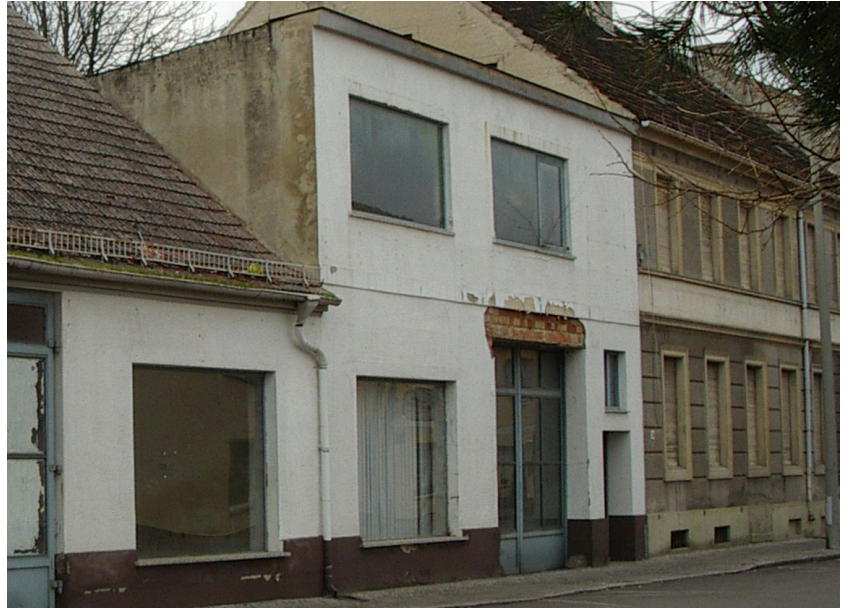
- Situationsfoto

Leerstand (Verkaufs- oder Büroräume, Durchfahrt)
90

Putzfassade, Ziegelfassade
sanierungsbedürftig (substanzielle Eingriffe erforderlich)
Holz, Stahl
Einfach verglaste Fenster
sanierungsbedürftig (substanzielle Eingriffe erforderlich)
Mauerwerk
z.T. Holzständerwerk (z.T. Hausschwammbefall)
sanierungsbedürftig (substanzielle Eingriffe erforderlich)
Holzbalkendecke

- Sonstiges	---
- Baulicher Zustand der Decken	ruinoes (Neuaufbau erforderlich)
- Dach	
- Neigung	geneigt bis 30°
- Konstruktion	Holzkonstruktion
- Dachdeckung	Dachpappendeckung
- Sonstiges	---
- Baulicher Zustand des Daches	ruinoes (Neuaufbau erforderlich)
- Innenausbau	
- Baulicher Zustand des Innenausbaus (Gesamteindruck)	ruinoes (Neuaufbau erforderlich)
- Lastenaufzüge	
- Anzahl	---
- Baulicher Zustand der Aufzüge	nicht vorhanden
- Personenaufzüge	
- Anzahl	---
- Baulicher Zustand der Aufzüge	nicht vorhanden
- Heizungsinstallation	
- Art der Heizung	---
- Baulicher Zustand	nicht vorhanden
- Gasinstallation	
- Baulicher Zustand	nicht vorhanden
- Frischwasserinstallation	
- Baulicher Zustand	nicht vorhanden
- Abwasserinstallation	
- Baulicher Zustand	nicht vorhanden
- Elektroinstallation	
- Baulicher Zustand	nicht vorhanden

- Instandsetzungsaufwand	hoch
- Instandsetzungskosten (überschlägich in EURO pro qm Nutzfläche incl. MwSt)	---
- Instandsetzungskosten (überschlägich für Gebäude in EURO incl. MwSt)	---
- Abbruchreif aus Kostengründen	ja
- Denkmalschutz	nein
- Sonstige städtebauliche und architektonischer Erhaltungswert	nein
- Begründung	Schlechter baulicher Zustand. Keine besonderen architektonischen Qualitäten.

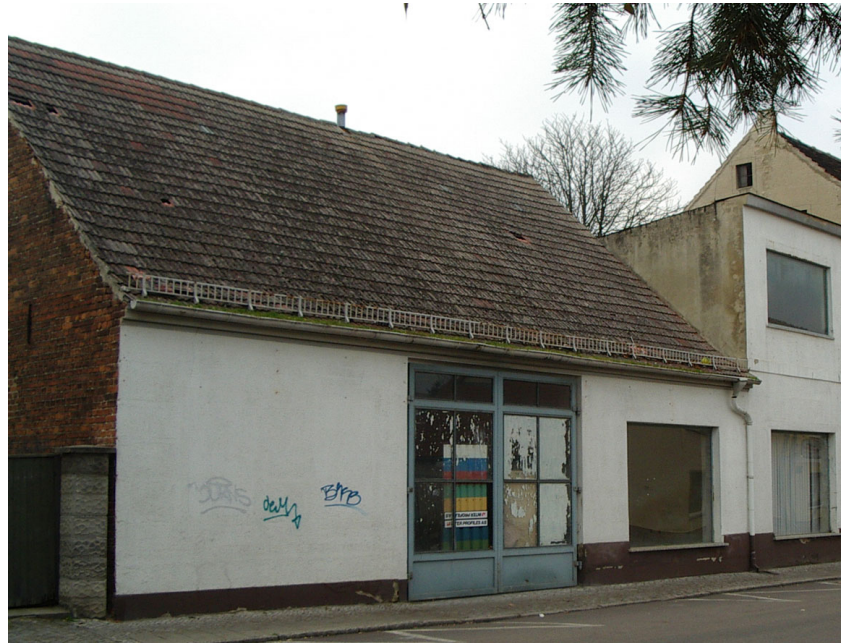
- Situationsfoto

Leerstand (ehem. Scheune, Lager)

Putzfassade

sanierungsbedürftig (substanzielle Eingriffe erforderlich)

Einfach verglaste Fenster, Verbundfenster
sanierungsbedürftig (substanzielle Eingriffe erforderlich)

z.T. Holzständerwerk
sanierungsbedürftig (substanzielle Eingriffe erforderlich)

- Art der Decken	Holzbalkendecke
- Sonstiges	---
- Baulicher Zustand der Decken	ruinoes (Neuaufbau erforderlich)
- Dach	
- Neigung	geneigt bis 45°
- Konstruktion	Holzkonstruktion
- Dachdeckung	Ziegeldeckung
- Sonstiges	---
- Baulicher Zustand des Daches	ruinoes (Neuaufbau erforderlich)
- Innenausbau	
- Baulicher Zustand des Innenausbaus (Gesamteindruck)	ruinoes (Neuaufbau erforderlich)
- Lastenaufzüge	
- Anzahl	---
- Baulicher Zustand der Aufzüge	nicht vorhanden
- Personenaufzüge	
- Anzahl	---
- Baulicher Zustand der Aufzüge	nicht vorhanden
- Heizungsinstallation	
- Art der Heizung	n.e.
- Baulicher Zustand	ruinoes
- Gasinstallation	
- Baulicher Zustand	nicht vorhanden
- Frischwasserinstallation	
- Baulicher Zustand	nicht vorhanden
- Abwasserinstallation	
- Baulicher Zustand	nicht vorhanden
- Elektroinstallation	
- Baulicher Zustand	ruinoes

- Instandsetzungsaufwand	hoch
- Instandsetzungskosten (überschlägig in EURO pro qm Nutzfläche incl. MwSt)	---
- Instandsetzungskosten (überschlägig für Gebäude in EURO incl. MwSt)	---
- Abbruchreif aus Kostengründen	ja
- Denkmalschutz	nein
- Sonstige städtebauliche und architektonischer Erhaltungswert	ja
- Begründung

Scheune bildet mit Wohnhaus und Remisen ein Ensemble vor- oder frühindustrieller Nutzung. Sie faßt sowohl den Straßenraum als auch den prägnante Hofraum mit dem alten Baumbestand. Als Werkstatt, Atelier, etc. nutzbar. Ggf auch als Wohngebäude ausbaubar.

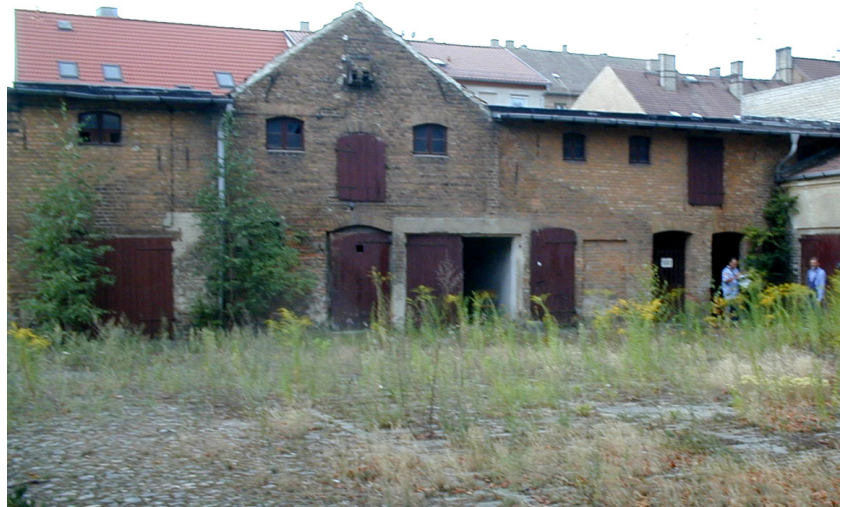
- Situationsfoto

Leerstand (ehem. Remise)

Ziegelfassade
sanierungsbedürftig (substanzielle Eingriffe erforderlich)

Holz
Einfach verglaste Fenster
ruinoes (Neuaufbau erforderlich)

Mauerwerk
z.T. Holzskelett
sanierungsbedürftig (substanzielle Eingriffe erforderlich)

Holzbalkendecke, Stahlträger-Ziegel-Kappendecken

- Baulicher Zustand der Decken	sanierungsbedürftig (substanzielle Eingriffe erforderlich)
- Dach	
- Neigung	geneigt bis 30°, geneigt bis 45°
- Konstruktion	Holzkonstruktion

- Dachdeckung	Ziegeldeckung, Dachpappendeckung
- Sonstiges	---
- Baulicher Zustand des Daches	sanierungsbedürftig (substanzielle Eingriffe erforderlich)
- Innenausbau

- Baulicher Zustand des Innenausbaus (Gesamteindruck)	sanierungsbedürftig (substanzielle Eingriffe erforderlich)
- Lastenaufzüge	
- Anzahl	---
- Baulicher Zustand der Aufzüge	nicht vorhanden

- Elektroinstallation	
- Baulicher Zustand	ruinoes

- Instandsetzungsaufwand	hoch
- Instandsetzungskosten (überschläglic in EURO pro qm Nutzfläche incl. MwSt)	---
- Instandsetzungskosten (überschläglic für Gebäude in EURO incl. MwSt)	---
- Abbruchreif aus Kostengründen	nein
- Denkmalschutz	nein
- Sonstige städtebauliche und architektonischer Erhaltungswert	ja
- Begründung	Remise gehört zum Hofensemble. Als Atelier, Werkstatt etc. nutzbar. Ggf. auch als Wohngebäude ausbaubar.
