Kategorie/ Kataster-Nr.
Objektbezeichnung

A 04
Bautischlerei

09.03.04

Dahmer Straße 43, (Ecke Grünstraße)
14943 Luckenwalde

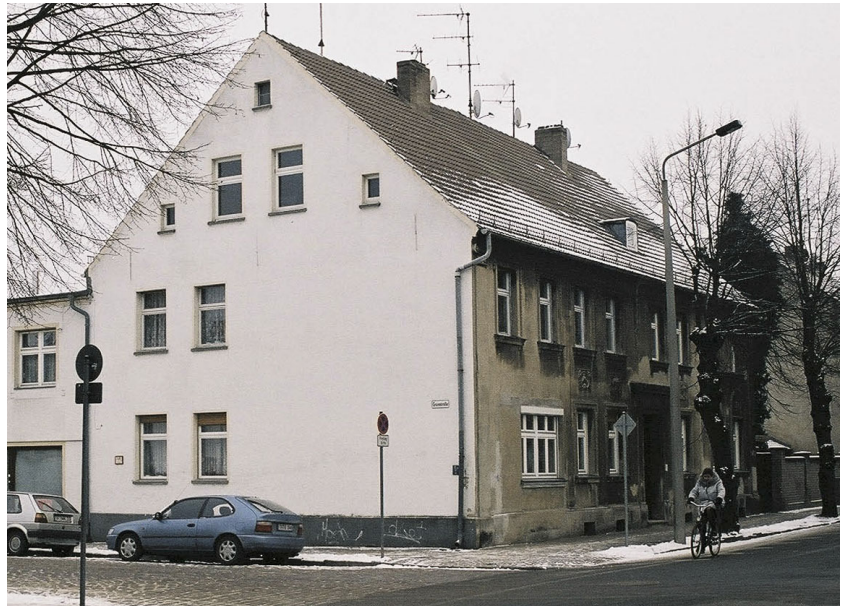
1

stuckatierte Putzfassade der Gründerzeit

aufwändige Tischlerarbeit im Treppenhaus

Putzfassade

renovierungsbedürftig (leichte Instandsetzungsarbeiten notwendig)

- Instandsetzungsaufwand	niedrig
- Instandsetzungskosten (überschläglic in EURO pro qm Nutzfläche incl. MwSt)	---
- Instandsetzungskosten (überschläglic für Gebäude in EURO incl. MwSt)	---
- Abbruchreif aus Kostengründen	nein
- Denkmalschutz	nein
- Sonstige städtebauliche und architektonischer Erhaltungswert	ja
- Begründung	Geringer Instandsetzungsaufwand; Gebäude faßt die Straßenecke und ist bewohnt. Qualitätvolle Hozarbeiten im Treppenhaus.

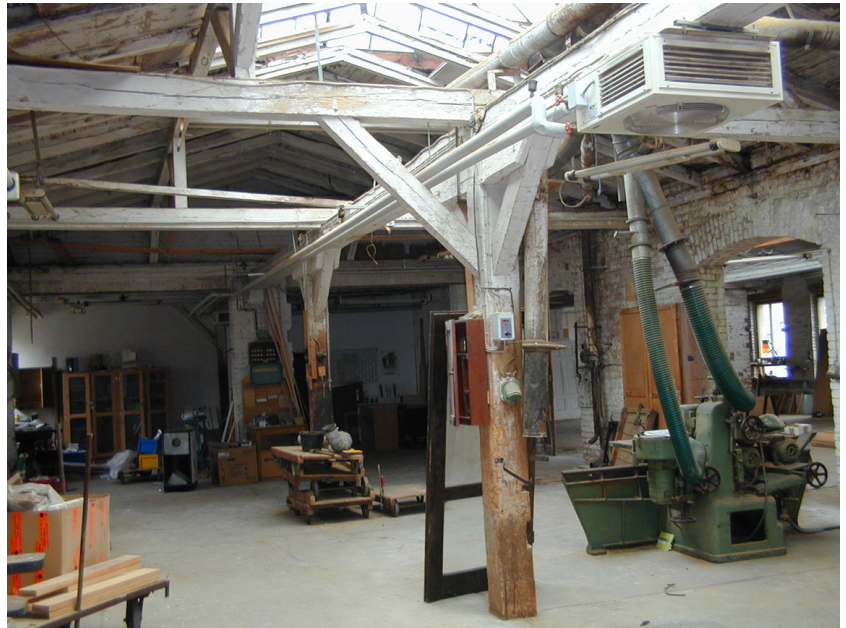
2

Produktions- bzw. Lagerhalle, Technisches Bauwerk freistehender Schornstein

quadratischer Ziegelschornstein mit profiliertem Sockel

Putzfassade, Ziegelfassade
sanierungsbedürftig (substanzielle Eingriffe erforderlich)

Holz
Einfach verglaste Fenster, Verbundfenster
sanierungsbedürftig (substanzielle Eingriffe erforderlich)

Mauerwerk
z.T. Holzskelett
sanierungsbedürftig (substanzielle Eingriffe erforderlich)

- Instandsetzungsaufwand	hoch
- Instandsetzungskosten (überschlägig in EURO pro qm Nutzfläche incl. MwSt)	---
- Instandsetzungskosten (überschlägig für Gebäude in EURO incl. MwSt)	---
- Abbruchreif aus Kostengründen	nein
- Denkmalschutz	nein
- Sonstige städtebauliche und architektonischer Erhaltungswert	ja
- Begründung	Interessante Hozständerkonstruktion der Werkstatt mit Oberlichtern sowie angebauter quadratischer Ziegelschornstein mit profiliertem Sockel. Als Werkstatt nachnutzbar.

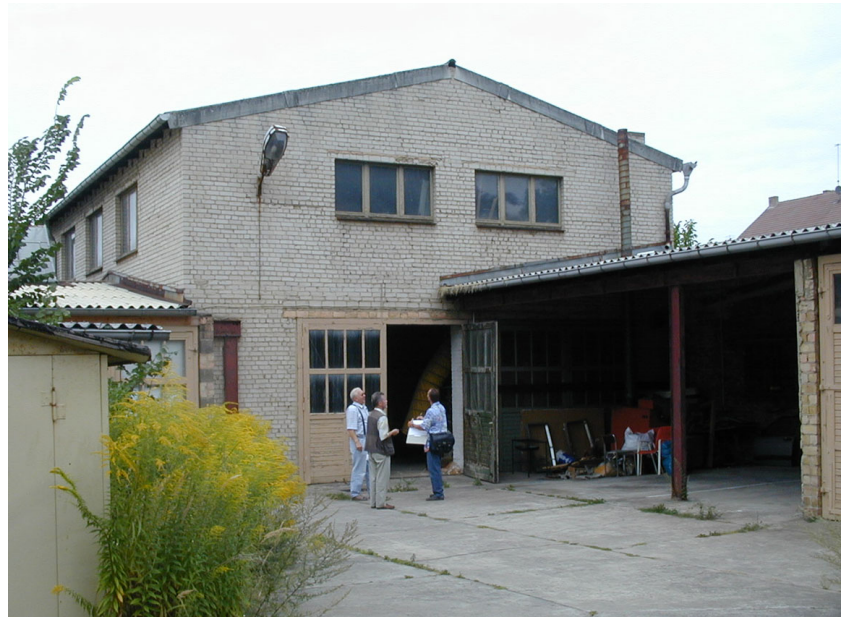
3

Produktions- bzw. Lagerhalle

Ziegelfassade

sanierungsbedürftig (substanzielle Eingriffe erforderlich)

Einfach verglaste Fenster
ruinoes (Neuaufbau erforderlich)

- Instandsetzungsaufwand	mittel
- Instandsetzungskosten (überschlägig in EURO pro qm Nutzfläche incl. MwSt)	---
- Instandsetzungskosten (überschlägig für Gebäude in EURO incl. MwSt)	---
- Abbruchreif aus Kostengründen	nein
- Denkmalschutz	nein
- Sonstige städtebauliche und architektonischer Erhaltungswert	nein
- Begründung	Nur bei entsprechender Nutzungsbedarf erhaltenswert.
