**Kategorie/ Kataster-Nr.
Objektbezeichnung**

**A 05
DEUTAG**

02.10.07

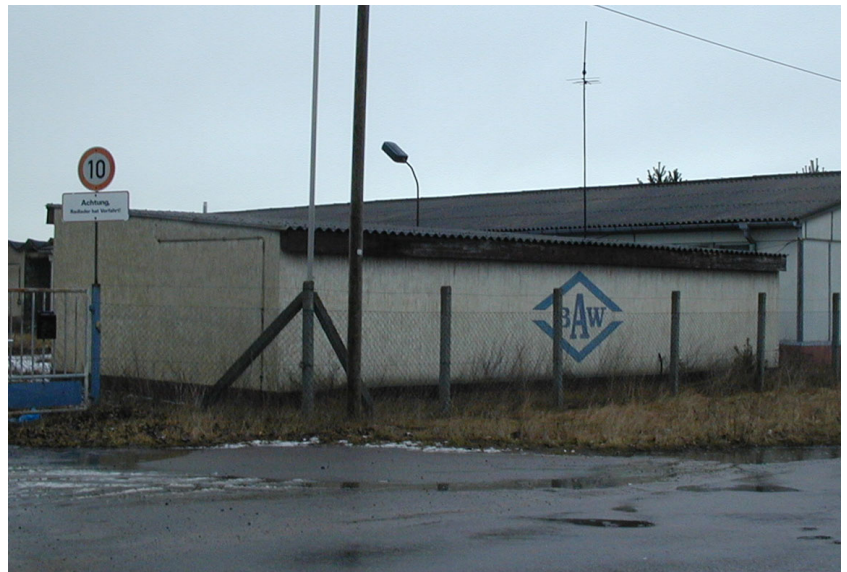
1

- Art der Nutzung (Nutzung o. Leerstand) Leerstand (ehem. Lager)
- Nutzfläche (m²) 80

- **Gebäudetyp** Produktions- bzw. Lagerhalle
- Sonstiges ---
- **Baujahr** n.e.
- **Baustil u. architektonische** Zweckbau ohne besondere Stilelemente

- Fassaden
- Art der Fassaden Putzfassade
- Baulicher Zustand Fassaden sanierungsbedürftig (substanzielle Eingriffe erforderlich)
- Fenster und Türen aussen
- Rahmen Stahl
- Verglasung ---
- Baulicher Zustand Fenster und Türen sanierungsbedürftig (substanzielle Eingriffe erforderlich)
- Tragkonstruktion (Wände und Stützen)
- Art der Tragkonstruktion Mauerwerk
- Sonstiges ---
- Baulicher Zustand der Tragkonstruktion sanierungsbedürftig (substanzielle Eingriffe erforderlich)
- Decken

- Art der Decken	---
- Sonstiges	---
- Baulicher Zustand der Decken	nicht vorhanden
- Dach	
- Neigung	geneigt bis 30°
- Konstruktion	Holzkonstruktion
- Dachdeckung	Asbestzementplatten-Deckung
- Sonstiges	---
- Baulicher Zustand des Daches	sanierungsbedürftig (substanzielle Eingriffe erforderlich)
- Innenausbau	
- Baulicher Zustand des Innenausbaus (Gesamteindruck)	nicht vorhanden
- Lastenaufzüge	
- Anzahl	---
- Baulicher Zustand der Aufzüge	nicht vorhanden
- Personenaufzüge	
- Anzahl	---
- Baulicher Zustand der Aufzüge	nicht vorhanden
- Heizungsinstallation	
- Art der Heizung	---
- Baulicher Zustand	nicht vorhanden
- Gasinstallation	
- Baulicher Zustand	nicht vorhanden
- Frischwasserinstallation	
- Baulicher Zustand	nicht vorhanden
- Abwasserinstallation	
- Baulicher Zustand	nicht vorhanden
- Elektroinstallation	
- Baulicher Zustand	ruinoes

- Instandsetzungsaufwand	mittel
- Instandsetzungskosten (überschlägig in EURO pro qm Nutzfläche incl. MwSt)	---
- Instandsetzungskosten (überschlägig für Gebäude in EURO incl. MwSt)	---
- Abbruchreif aus Kostengründen	nein
- Denkmalschutz	nein
- Sonstige städtebauliche und architektonischer Erhaltungswert	nein
- Begründung	Ohne nennenswert architektonische Qualität; Eingeschränkte Nachnutzungsmöglichkeit.

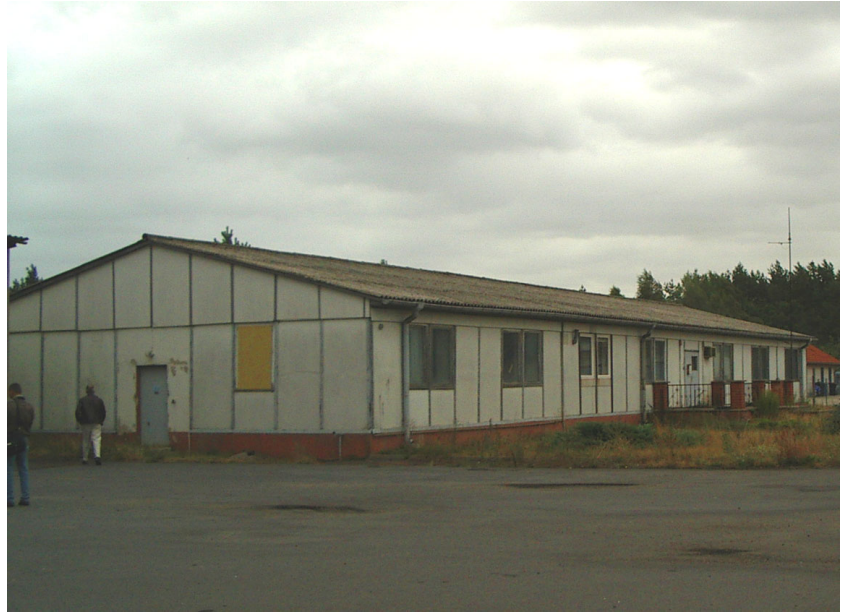
2

Leerstand (ehem. Verwaltung und Sozialräume)

Bürobaracke

Vorhangfassade Asbestzementplatten
ruinoes (Neuaufbau erforderlich)

ruinoes (Neuaufbau erforderlich)

- Sonstiges	---
- Baulicher Zustand der Decken	nicht vorhanden
- Dach	
- Neigung	geneigt bis 30°
- Konstruktion	Holzkonstruktion
- Dachdeckung	Asbestzementplatten-Deckung
- Sonstiges	---
- Baulicher Zustand des Daches	nicht ermittelt
- Innenausbau	
- Baulicher Zustand des Innenausbaus (Gesamteindruck)	ruinoes (Neuaufbau erforderlich)
- Lastenaufzüge	
- Anzahl	---
- Baulicher Zustand der Aufzüge	nicht vorhanden
- Personenaufzüge	
- Anzahl	---
- Baulicher Zustand der Aufzüge	nicht vorhanden
- Heizungsinstallation	
- Art der Heizung	n.e.
- Baulicher Zustand	ruinoes
- Gasinstallation	
- Baulicher Zustand	nicht vorhanden
- Frischwasserinstallation	
- Baulicher Zustand	ruinoes
- Abwasserinstallation	
- Baulicher Zustand	nicht vorhanden
- Elektroinstallation	
- Baulicher Zustand	ruinoes

- Instandsetzungsaufwand	hoch
- Instandsetzungskosten (überschlägich in EURO pro qm Nutzfläche incl. MwSt)	---
- Instandsetzungskosten (überschlägich für Gebäude in EURO incl. MwSt)	---
- Abbruchreif aus Kostengründen	ja
- Denkmalschutz	nein
- Sonstige städtebauliche und architektonischer Erhaltungswert	nein
- Begründung	Holzbaracke; sehr schlechter baulicher Bauzustand

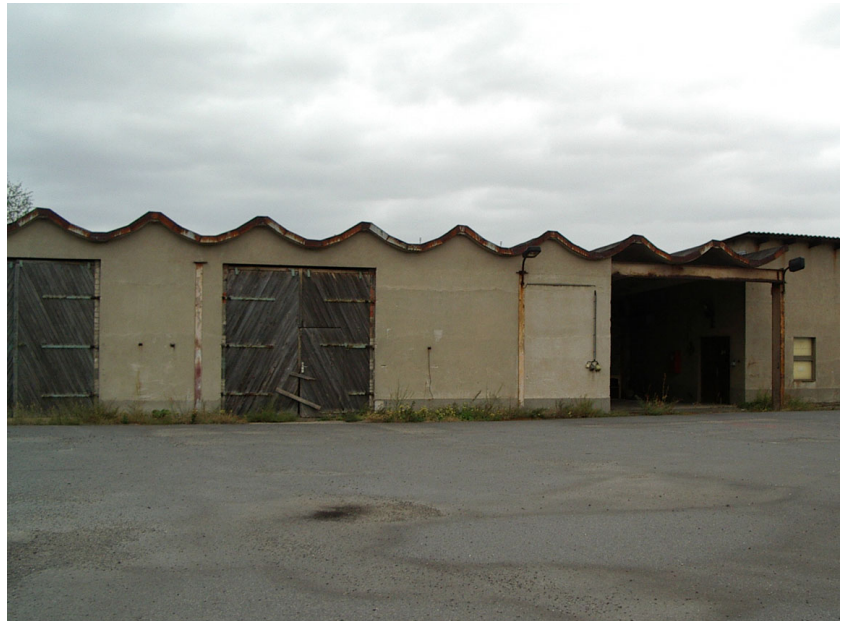
3

Leerstand (ehem. Garagen, ehem. Heizungsanlage)

Garagen, Technisches Bauwerk

Putzfassade

sanierungsbedürftig (substanzielle Eingriffe erforderlich)

ruinoes (Neuaufbau erforderlich)

Mauerwerk, Stahl-Skelett

renovierungsbedürftig (leichte Instandsetzungsarbeiten notwendig)

- Sonstiges	---
- Baulicher Zustand der Decken	nicht vorhanden
- Dach	
- Neigung	geneigt bis 30°
- Konstruktion	Holzkonstruktion, Stahlkonstruktion
- Dachdeckung	Dachpappendeckung, Asbestzementplatten-Deckung
- Sonstiges	---
- Baulicher Zustand des Daches	sanierungsbedürftig (substanzielle Eingriffe erforderlich)
- Innenausbau	
- Baulicher Zustand des Innenausbaus (Gesamteindruck)	nicht vorhanden
- Lastenaufzüge	
- Anzahl	---
- Baulicher Zustand der Aufzüge	nicht vorhanden
- Personenaufzüge	
- Anzahl	---
- Baulicher Zustand der Aufzüge	nicht vorhanden
- Heizungsinstallation	
- Art der Heizung	---
- Baulicher Zustand	nicht vorhanden
- Gasinstallation	
- Baulicher Zustand	nicht vorhanden
- Frischwasserinstallation	
- Baulicher Zustand	nicht vorhanden
- Abwasserinstallation	
- Baulicher Zustand	nicht vorhanden
- Elektroinstallation	
- Baulicher Zustand	ruinoes

- Instandsetzungsaufwand	mittel
- Instandsetzungskosten (überschlägich in EURO pro qm Nutzfläche incl. MwSt)	---
- Instandsetzungskosten (überschlägich für Gebäude in EURO incl. MwSt)	---
- Abbruchreif aus Kostengründen	nein
- Denkmalschutz	nein
- Sonstige städtebauliche und architektonischer Erhaltungswert	nein
- Begründung	Ohne nennenswert architektonische Qualität. Nur erhaltenswert bei entsprechendem Nutzungsbedarf.
