**Kategorie/ Kataster-Nr.
Objektbezeichnung**

**A 06
Beschlge**

05.03.04

1. Allgemeine Grundstcksdaten

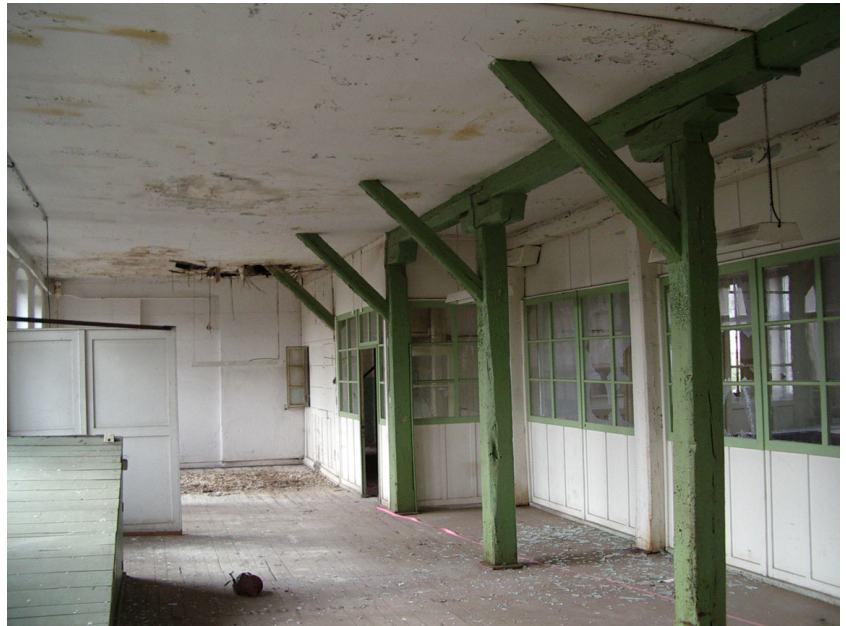
1

Stockwerksfabrik

1896

profilierte Ziegelfassade der Gründerzeit

Ziegelfassade

sanierungsbedürftig (substanzielle Eingriffe erforderlich)

ruinoes (Neuaufbau erforderlich)

- Decken	
- Art der Decken	Holzbalkendecke, Stahlträger-Ziegel-Kappendecken
- Sonstiges	(Kappendecken nur im Treppenhaus)
- Baulicher Zustand der Decken	ruinoes (Neuaufbau erforderlich)

- Dach	
- Neigung	geneigt bis 30°
- Konstruktion	Holzkonstruktion
- Dachdeckung	Dachpappendeckung
- Sonstiges	---
- Baulicher Zustand des Daches	ruinoes (Neuaufbau erforderlich)

- Instandsetzungsaufwand	hoch
- Instandsetzungskosten (überschläglic in EURO pro qm Nutzfläche incl. MwSt)	---
- Instandsetzungskosten (überschläglic für Gebäude in EURO incl. MwSt)	---
- Abbruchreif aus Kostengründen	ja
- Denkmalschutz	nein
- Sonstige städtebauliche und architektonischer Erhaltungswert	ja
- Begründung	Qualitätvolle Industriearchitektur. Aber hoher Instandsetzungsaufwand.

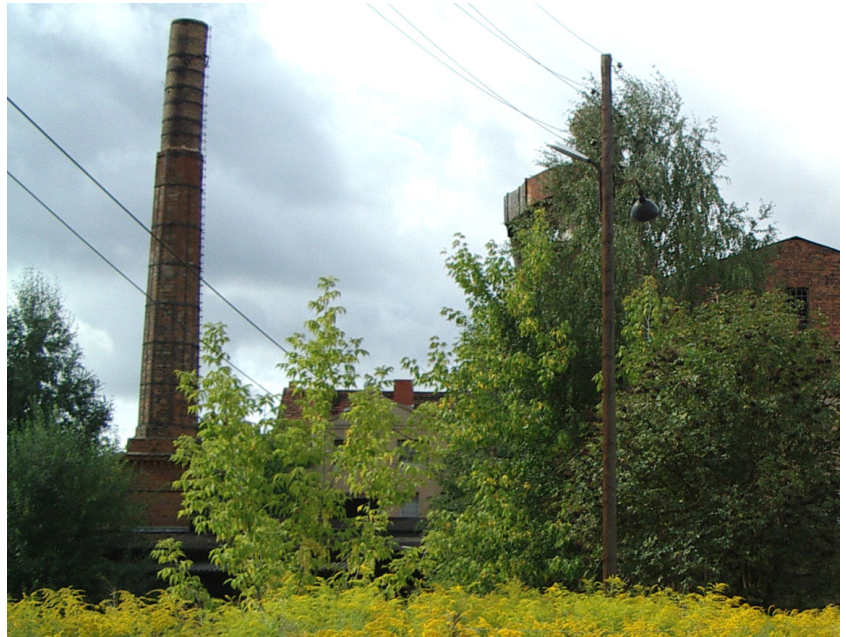
2

Leerstand (ehem. Produktion mit Heizanlage und Schornstein)

Produktions- bzw. Lagerhalle, Technisches Bauwerk

Industrieschornstein mit profiliertem Ziegelsockel

Ziegelfassade

sanierungsbedürftig (substanzielle Eingriffe erforderlich)

ruinoes (Neuaufbau erforderlich)

- Art der Decken	---
- Sonstiges	---
- Baulicher Zustand der Decken	nicht vorhanden
- Dach	
- Neigung	geneigt bis 30°
- Konstruktion	Holzkonstruktion
- Dachdeckung	Dachpappendeckung
- Sonstiges	---
- Baulicher Zustand des Daches	ruinoes (Neuaufbau erforderlich)
- Innenausbau	
- Baulicher Zustand des Innenausbaus (Gesamteindruck)	ruinoes (Neuaufbau erforderlich)
- Lastenaufzüge	
- Anzahl	---
- Baulicher Zustand der Aufzüge	nicht vorhanden
- Personenaufzüge	
- Anzahl	---
- Baulicher Zustand der Aufzüge	nicht vorhanden
- Heizungsinstallation	
- Art der Heizung	n.e.
- Baulicher Zustand	ruinoes
- Gasinstallation	
- Baulicher Zustand	nicht ermittelt
- Frischwasserinstallation	
- Baulicher Zustand	ruinoes
- Abwasserinstallation	
- Baulicher Zustand	ruinoes
- Elektroinstallation	
- Baulicher Zustand	ruinoes

- Instandsetzungsaufwand	hoch
- Instandsetzungskosten (überschläglic in EURO pro qm Nutzfläche incl. MwSt)	---
- Instandsetzungskosten (überschläglic für Gebäude in EURO incl. MwSt)	---
- Abbruchreif aus Kostengründen	ja
- Denkmalschutz	nein
- Sonstige städtebauliche und architektonischer Erhaltungswert	ja
- Begründung	Zeugnis der Industriegeschichte. Jedoch hoher Sanierungsaufwand. Sollte zumindest in Teilen oder als gesicherte Ruine erhalten bleiben (z.B. Schornsteinsockel)

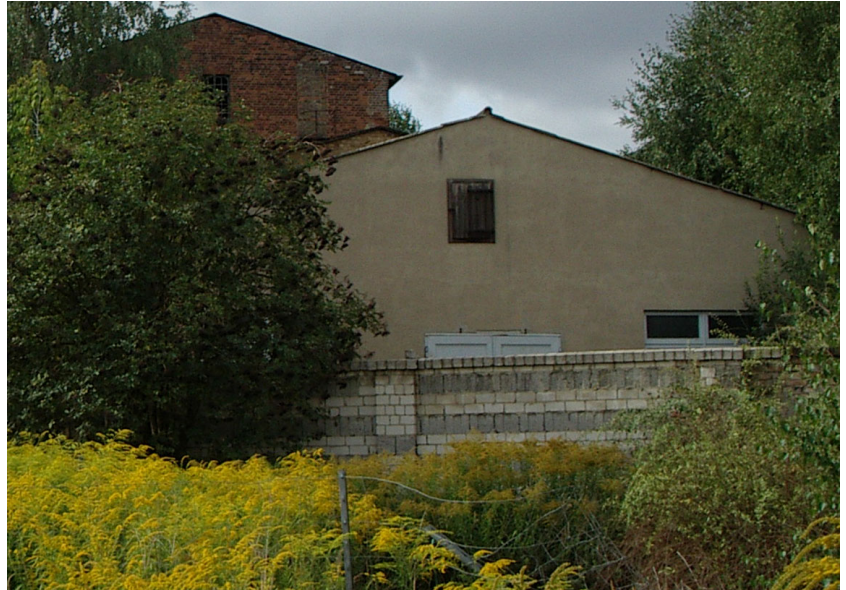
3

Leerstand (ehem. Produktion)

Produktions- bzw. Lagerhalle

Putzfassade, Ziegelfassade
sanierungsbedürftig (substanzielle Eingriffe erforderlich)

Holz
Einfach verglaste Fenster, Verbundfenster
sanierungsbedürftig (substanzielle Eingriffe erforderlich)

sanierungsbedürftig (substanzielle Eingriffe erforderlich)

- Decken	
- Art der Decken	---
- Sonstiges	---
- Baulicher Zustand der Decken	nicht vorhanden
- Dach	
- Neigung	geneigt bis 30°
- Konstruktion	---
- Dachdeckung	Dachpappendeckung
- Sonstiges	---
- Baulicher Zustand des Daches	ruinoes (Neuaufbau erforderlich)
- Innenausbau	
- Baulicher Zustand des Innenausbaus (Gesamteindruck)	nicht vorhanden
- Lastenaufzüge	
- Anzahl	---
- Baulicher Zustand der Aufzüge	nicht vorhanden
- Personenaufzüge	
- Anzahl	---
- Baulicher Zustand der Aufzüge	nicht vorhanden
- Heizungsinstallation	
- Art der Heizung	n.e.
- Baulicher Zustand	ruinoes
- Gasinstallation	
- Baulicher Zustand	nicht vorhanden
- Frischwasserinstallation	
- Baulicher Zustand	nicht vorhanden
- Abwasserinstallation	
- Baulicher Zustand	nicht vorhanden
- Elektroinstallation	
- Baulicher Zustand	ruinoes

- Instandsetzungsaufwand	hoch
- Instandsetzungskosten (überschläglic in EURO pro qm Nutzfläche incl. MwSt)	---
- Instandsetzungskosten (überschläglic für Gebäude in EURO incl. MwSt)	---
- Abbruchreif aus Kostengründen	ja
- Denkmalschutz	nein
- Sonstige städtebauliche und architektonischer Erhaltungswert	nein
- Begründung	Ohne nennenswerte architektonische Qualitäten. Hoher Instandsetzungsaufwand und Altlasten.

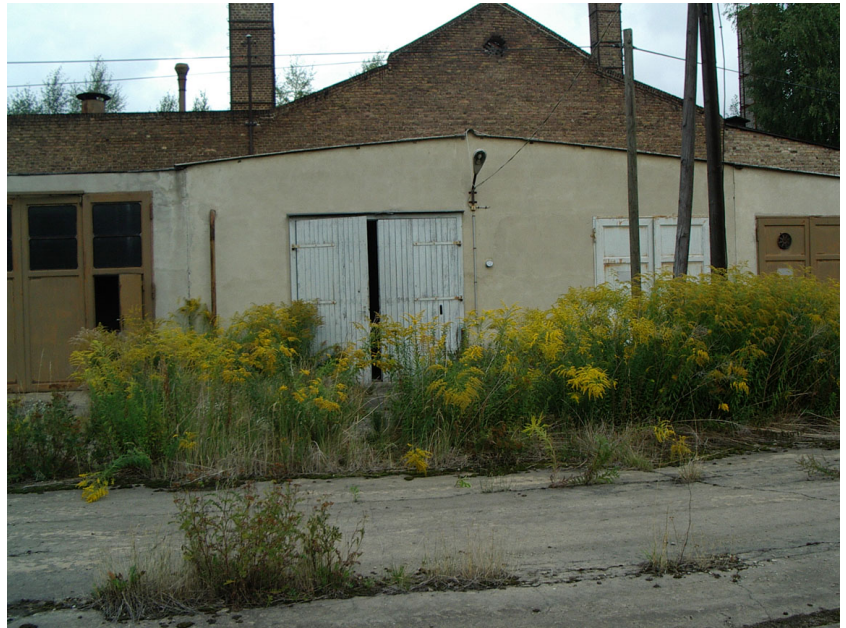
4

Leerstand (ehem. Garagen)

Garagen

Putzfassade

sanierungsbedürftig (substanzielle Eingriffe erforderlich)

- Sonstiges	---
- Baulicher Zustand der Decken	nicht vorhanden
- Dach	
- Neigung	geneigt bis 30°
- Konstruktion	Holzkonstruktion
- Dachdeckung	Dachpappendeckung, Asbestzementplatten-Deckung
- Sonstiges	---
- Baulicher Zustand des Daches	sanierungsbedürftig (substanzielle Eingriffe erforderlich)
- Innenausbau	
- Baulicher Zustand des Innenausbaus (Gesamteindruck)	nicht vorhanden
- Lastenaufzüge	
- Anzahl	---
- Baulicher Zustand der Aufzüge	nicht vorhanden
- Personenaufzüge	
- Anzahl	---
- Baulicher Zustand der Aufzüge	nicht vorhanden
- Heizungsinstallation	
- Art der Heizung	n.e.
- Baulicher Zustand	ruinoes
- Gasinstallation	
- Baulicher Zustand	nicht vorhanden
- Frischwasserinstallation	
- Baulicher Zustand	nicht vorhanden
- Abwasserinstallation	
- Baulicher Zustand	nicht vorhanden
- Elektroinstallation	
- Baulicher Zustand	ruinoes

- Instandsetzungsaufwand	hoch
- Instandsetzungskosten (überschlägich in EURO pro qm Nutzfläche incl. MwSt)	---
- Instandsetzungskosten (überschlägich für Gebäude in EURO incl. MwSt)	---
- Abbruchreif aus Kostengründen	ja
- Denkmalschutz	nein
- Sonstige städtebauliche und architektonischer Erhaltungswert	nein
- Begründung	Ohne nennenswerte architektonische Qualitäten. Hoher Instandsetzungsaufwand und Altlasten.

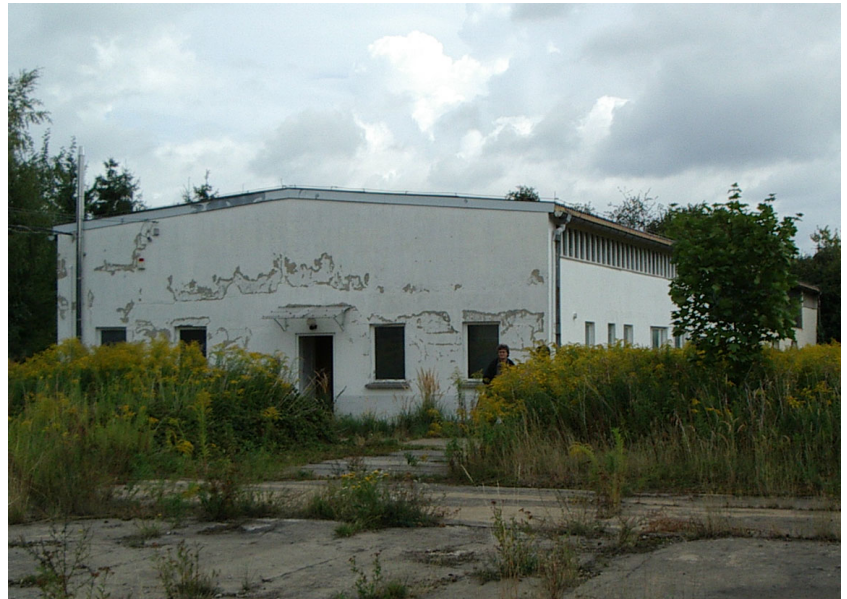
5

Leerstand (50%) (ehem. Lager und Büros)

Produktions- bzw. Lagerhalle mit Bürotrakt

Putzfassade, Fertigteilplattenelemente

sanierungsbedürftig (substanzielle Eingriffe erforderlich)

Mauerwerk, Stahl-Skelett, Plattenelemente

- Baulicher Zustand der Tragkonstruktion	renovierungsbedürftig (leichte Instandsetzungsarbeiten notwendig)
- Decken	
- Art der Decken	Betonmassivdecke
- Sonstiges	---

- Baulicher Zustand der Decken	renovierungsbedürftig (leichte Instandsetzungsarbeiten notwendig)
- Dach	
- Neigung	geneigt bis 30°
- Konstruktion	Stahlkonstruktion

- Dachdeckung	Metallddeckung, Asbestzementplatten-Deckung
- Sonstiges	---
- Baulicher Zustand des Daches	nicht ermittelt
- Innenausbau	
- Baulicher Zustand des Innenausbaus (Gesamteindruck)	renovierungsbedürftig (leichte Instandsetzungsarbeiten notwendig)

- Instandsetzungsaufwand	niedrig
- Instandsetzungskosten (überschläglic in EURO pro qm Nutzfläche incl. MwSt)	---
- Instandsetzungskosten (überschläglic für Gebäude in EURO incl. MwSt)	---
- Abbruchreif aus Kostengründen	nein
- Denkmalschutz	nein
- Sonstige städtebauliche und architektonischer Erhaltungswert	ja
- Begründung	Ohne nennenswerte architektonische Qualitäten. Aber geringer Instandsetzungsaufwand; Bei Nutzungsbedarf erhaltenswert

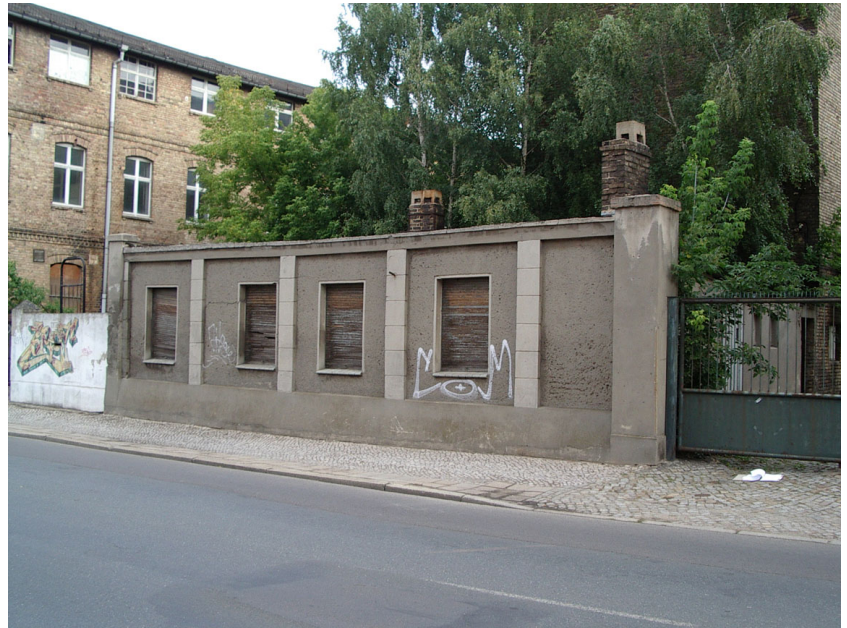
6, 7 (Foto), 8

Leerstand (ehem. Garagen und Schuppen)

Garagen

Schuppen

Mauerwerk, Fachwerk, Stahl-Skelett

- Sonstiges	---
- Baulicher Zustand der Decken	nicht vorhanden
- Dach	
- Neigung	geneigt bis 30°
- Konstruktion	Holzkonstruktion
- Dachdeckung	Dachpappendeckung, Asbestzementplatten-Deckung
- Sonstiges	---
- Baulicher Zustand des Daches	nicht ermittelt
- Innenausbau	
- Baulicher Zustand des Innenausbaus (Gesamteindruck)	nicht vorhanden
- Lastenaufzüge	
- Anzahl	---
- Baulicher Zustand der Aufzüge	nicht vorhanden
- Personenaufzüge	
- Anzahl	---
- Baulicher Zustand der Aufzüge	nicht vorhanden
- Heizungsinstallation	
- Art der Heizung	n.e.
- Baulicher Zustand	nicht ermittelt
- Gasinstallation	
- Baulicher Zustand	nicht ermittelt
- Frischwasserinstallation	
- Baulicher Zustand	nicht ermittelt
- Abwasserinstallation	
- Baulicher Zustand	nicht ermittelt
- Elektroinstallation	
- Baulicher Zustand	nicht ermittelt

- Instandsetzungsaufwand	hoch
- Instandsetzungskosten (überschlägich in EURO pro qm Nutzfläche incl. MwSt)	---
- Instandsetzungskosten (überschlägich für Gebäude in EURO incl. MwSt)	---
- Abbruchreif aus Kostengründen	ja
- Denkmalschutz	nein
- Sonstige städtebauliche und architektonischer Erhaltungswert	nein
- Begründung	Allenfalls das straßenseitige Fassadenfragment könnte als Grundstückseinfriedung erhalten werden
