Kategorie/ Kataster-Nr.
Objektbezeichnung

A 07
Berliner Textilunion - Intex

01.04.08

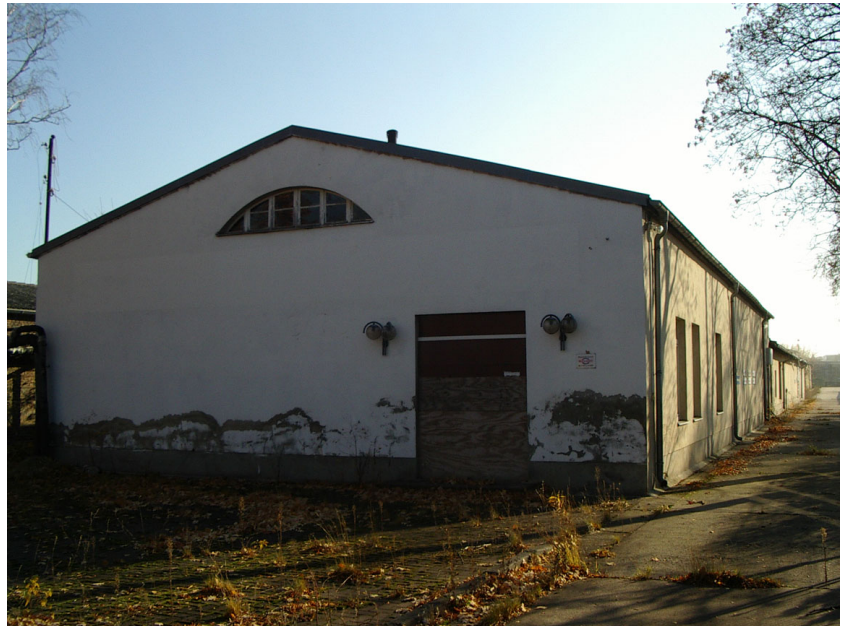
1

Leerstand (ehem. Fa. Aldi: Verkaufs- und Ausstellungsräume, Lager)

Putzfassade

renovierungsbedürftig (leichte Instandsetzungsarbeiten notwendig)

- Dachdeckung	Dachpappendeckung, Asbestzementplatten-Deckung
- Sonstiges	---
- Baulicher Zustand des Daches	renovierungsbedürftig (leichte Instandsetzungsarbeiten notwendig)

- Innenausbau	
- Baulicher Zustand des Innenaubaus (Gesamteindruck)	renovierungsbedürftig (leichte Instandsetzungsarbeiten notwendig)
- Lastenaufzüge	
- Anzahl	---

- Baulicher Zustand	nicht ermittelt
- Elektroinstallation	
- Baulicher Zustand	instandsetzungsbedürftig

- Instandsetzungsaufwand	mittel
- Instandsetzungskosten (überschläglic in EURO pro qm Nutzfläche incl. MwSt)	---
- Instandsetzungskosten (überschläglic für Gebäude in EURO incl. MwSt)	---
- Abbruchreif aus Kostengründen	nein
- Denkmalschutz	nein
- Sonstige städtebauliche und architektonischer Erhaltungswert	nein
- Begründung	Ohne nennenswerte architektonische und städtebauliche Qualitäten.

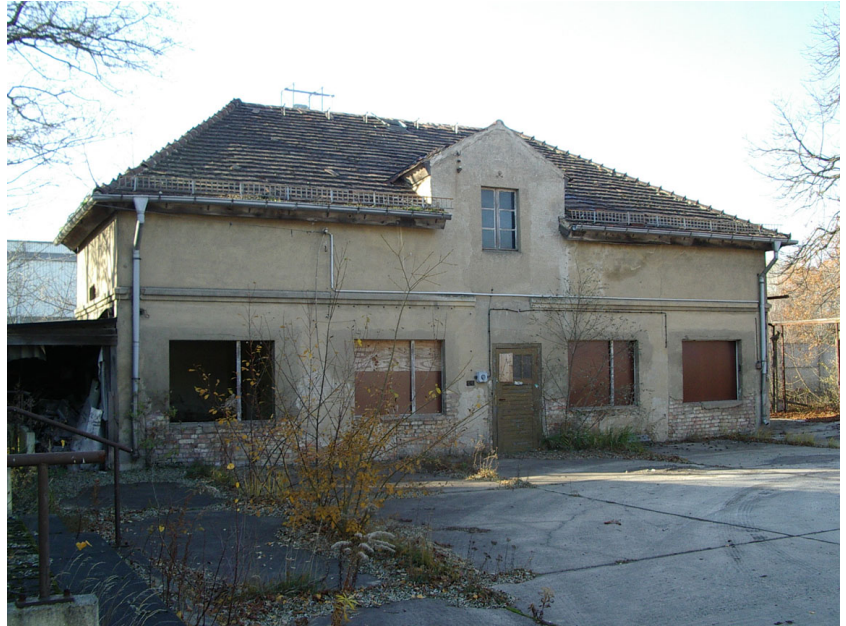
2

Leerstand (ehem. Büronutzung)

Putzfassade

sanierungsbedürftig (substanzielle Eingriffe erforderlich)

Einfach verglaste Fenster
ruinoes (Neuaufbau erforderlich)

- Sonstiges	---
- Baulicher Zustand der Decken	renovierungsbedürftig (leichte Instandsetzungsarbeiten notwendig)
- Dach	
- Neigung	geneigt bis 45°
- Konstruktion	Holzkonstruktion
- Dachdeckung	Ziegeldeckung
- Sonstiges	---
- Baulicher Zustand des Daches	sanierungsbedürftig (substanzielle Eingriffe erforderlich)
- Innenausbau	
- Baulicher Zustand des Innenausbaus (Gesamteindruck)	sanierungsbedürftig (substanzielle Eingriffe erforderlich)
- Lastenaufzüge	
- Anzahl	---
- Baulicher Zustand der Aufzüge	nicht vorhanden
- Personenaufzüge	
- Anzahl	---
- Baulicher Zustand der Aufzüge	nicht vorhanden
- Heizungsinstallation	
- Art der Heizung	Kachelofen
- Baulicher Zustand	ruinoes
- Gasinstallation	
- Baulicher Zustand	nicht vorhanden
- Frischwasserinstallation	
- Baulicher Zustand	ruinoes
- Abwasserinstallation	
- Baulicher Zustand	ruinoes
- Elektroinstallation	
- Baulicher Zustand	ruinoes

- Instandsetzungsaufwand	hoch
- Instandsetzungskosten (überschlägig in EURO pro qm Nutzfläche incl. MwSt)	---
- Instandsetzungskosten (überschlägig für Gebäude in EURO incl. MwSt)	---
- Abbruchreif aus Kostengründen	nicht ermittelt
- Denkmalschutz	nein
- Sonstige städtebauliche und architektonischer Erhaltungswert	nein
- Begründung	Nur bei entsprechendem Nutzungsbedarf (z. B. Büros) erhaltenswert.

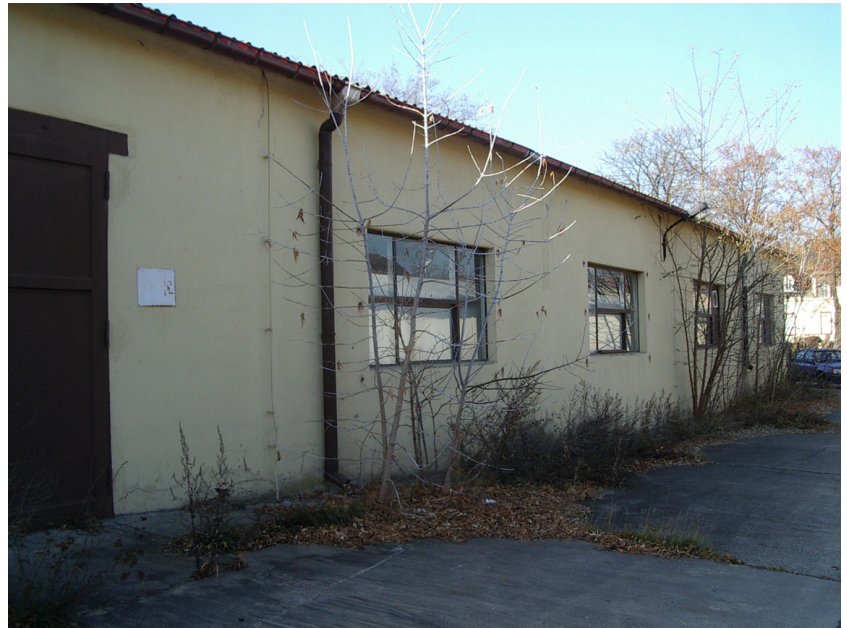
3

- Fassaden
- Art der Fassaden Putzfassade
- Baulicher Zustand Fassaden sanierungsbedürftig (substanzielle Eingriffe erforderlich)
- Fenster und Türen aussen
- Rahmen Holz, Stahl
- Verglasung Einfach verglaste Fenster
- Baulicher Zustand Fenster und Türen sanierungsbedürftig (substanzielle Eingriffe erforderlich)
- Tragkonstruktion (Wände und Stützen)
- Art der Tragkonstruktion Mauerwerk
- Sonstiges ---
- Baulicher Zustand der Tragkonstruktion sanierungsbedürftig (substanzielle Eingriffe erforderlich)
- Decken
- Art der Decken ---

- Sonstiges	---
- Baulicher Zustand der Decken	nicht vorhanden
- Dach	
- Neigung	geneigt bis 30°
- Konstruktion	Stahlkonstruktion
- Dachdeckung	Asbestzementplatten-Deckung
- Sonstiges	---
- Baulicher Zustand des Daches	sanierungsbedürftig (substanzielle Eingriffe erforderlich)
- Innenausbau	
- Baulicher Zustand des Innenausbaus (Gesamteindruck)	sanierungsbedürftig (substanzielle Eingriffe erforderlich)
- Lastenaufzüge	
- Anzahl	---
- Baulicher Zustand der Aufzüge	nicht vorhanden
- Personenaufzüge	
- Anzahl	---
- Baulicher Zustand der Aufzüge	nicht vorhanden
- Heizungsinstallation	
- Art der Heizung	nicht ermittelbar
- Baulicher Zustand	nicht ermittelt
- Gasinstallation	
- Baulicher Zustand	nicht ermittelt
- Frischwasserinstallation	
- Baulicher Zustand	nicht ermittelt
- Abwasserinstallation	
- Baulicher Zustand	nicht ermittelt
- Elektroinstallation	
- Baulicher Zustand	ruinoes

- Instandsetzungsaufwand	hoch
- Instandsetzungskosten (überschlägich in EURO pro qm Nutzfläche incl. MwSt)	---
- Instandsetzungskosten (überschlägich für Gebäude in EURO incl. MwSt)	---
- Abbruchreif aus Kostengründen	nein
- Denkmalschutz	nein
- Sonstige städtebauliche und architektonischer Erhaltungswert	nein
- Begründung	Ohne architektonische Qualitäten. Hoher Instandsetzungsaufwand.

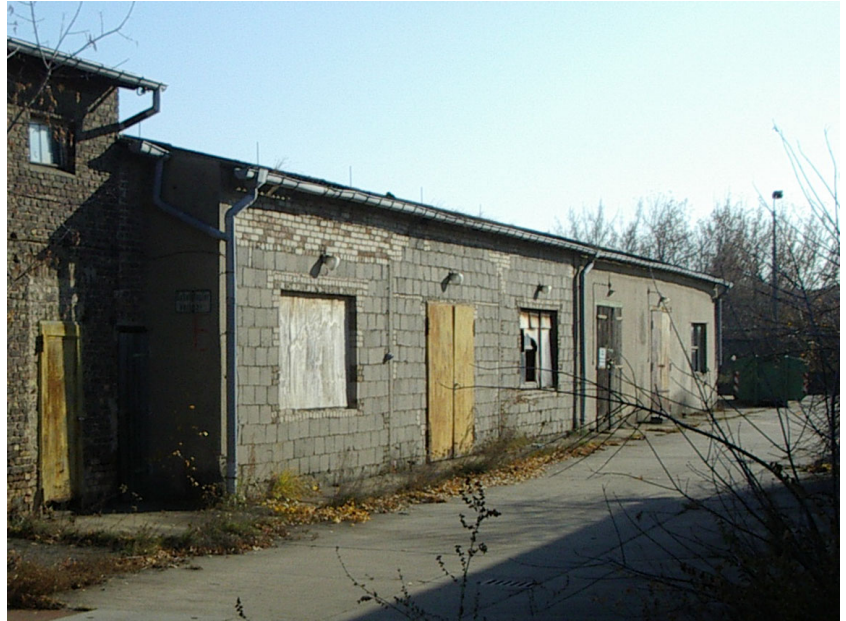
4

Putzfassade, Ziegelfassade
sanierungsbedürftig (substanzielle Eingriffe erforderlich)

Holz, Stahl
Einfach verglaste Fenster
sanierungsbedürftig (substanzielle Eingriffe erforderlich)

sanierungsbedürftig (substanzielle Eingriffe erforderlich)

- Sonstiges	---
- Baulicher Zustand der Decken	nicht vorhanden
- Dach	
- Neigung	geneigt bis 30°
- Konstruktion	Stahlkonstruktion
- Dachdeckung	Asbestzementplatten-Deckung
- Sonstiges	---
- Baulicher Zustand des Daches	nicht ermittelt
- Innenausbau	
- Baulicher Zustand des Innenausbaus (Gesamteindruck)	sanierungsbedürftig (substanzielle Eingriffe erforderlich)
- Lastenaufzüge	
- Anzahl	---
- Baulicher Zustand der Aufzüge	nicht vorhanden
- Personenaufzüge	
- Anzahl	---
- Baulicher Zustand der Aufzüge	nicht vorhanden
- Heizungsinstallation	
- Art der Heizung	nicht ermittelbar
- Baulicher Zustand	nicht ermittelt
- Gasinstallation	
- Baulicher Zustand	nicht ermittelt
- Frischwasserinstallation	
- Baulicher Zustand	nicht ermittelt
- Abwasserinstallation	
- Baulicher Zustand	nicht ermittelt
- Elektroinstallation	
- Baulicher Zustand	ruinoes

- Instandsetzungsaufwand	hoch
- Instandsetzungskosten (überschlägich in EURO pro qm Nutzfläche incl. MwSt)	---
- Instandsetzungskosten (überschlägich für Gebäude in EURO incl. MwSt)	---
- Abbruchreif aus Kostengründen	nein
- Denkmalschutz	nein
- Sonstige städtebauliche und architektonischer Erhaltungswert	nein
- Begründung	Ohne architektonische Qualitäten. Hoher Instandsetzungsaufwand.

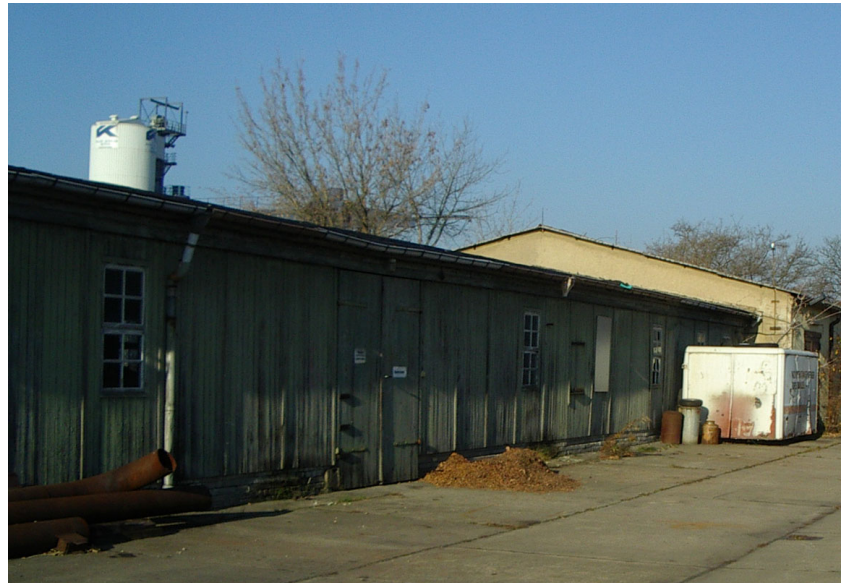
5

- Fassaden
- Art der Fassaden Vorhangfassade Holz
- Baulicher Zustand Fassaden sanierungsbedürftig (substanzielle Eingriffe erforderlich)
- Fenster und Türen aussen
- Rahmen Holz
- Verglasung Einfach verglaste Fenster
- Baulicher Zustand Fenster und ruinoes (Neuaufbau erforderlich)
- Tragkonstruktion (Wände und Stützen)
- Art der Tragkonstruktion Fachwerk
- Sonstiges ---
- Baulicher Zustand der Tragkonstruktion sanierungsbedürftig (substanzielle Eingriffe erforderlich)
- Decken
- Art der Decken ---

- Sonstiges	---
- Baulicher Zustand der Decken	nicht vorhanden
- Dach	
- Neigung	geneigt bis 30°
- Konstruktion	Holzkonstruktion
- Dachdeckung	Dachpappendeckung
- Sonstiges	---
- Baulicher Zustand des Daches	sanierungsbedürftig (substanzielle Eingriffe erforderlich)
- Innenausbau	
- Baulicher Zustand des Innenausbaus (Gesamteindruck)	ruinoes (Neuaufbau erforderlich)
- Lastenaufzüge	
- Anzahl	---
- Baulicher Zustand der Aufzüge	nicht vorhanden
- Personenaufzüge	
- Anzahl	---
- Baulicher Zustand der Aufzüge	nicht vorhanden
- Heizungsinstallation	
- Art der Heizung	---
- Baulicher Zustand	nicht vorhanden
- Gasinstallation	
- Baulicher Zustand	nicht vorhanden
- Frischwasserinstallation	
- Baulicher Zustand	nicht vorhanden
- Abwasserinstallation	
- Baulicher Zustand	nicht vorhanden
- Elektroinstallation	
- Baulicher Zustand	ruinoes

- Instandsetzungsaufwand	hoch
- Instandsetzungskosten (überschlägig in EURO pro qm Nutzfläche incl. MwSt)	---
- Instandsetzungskosten (überschlägig für Gebäude in EURO incl. MwSt)	---
- Abbruchreif aus Kostengründen	ja
- Denkmalschutz	nein
- Sonstige städtebauliche und architektonischer Erhaltungswert	nein
- Begründung	Holzbaracke in schlechtem Zustand. Hoher Sanierungs- bzw. Instandsetzungsaufwand.

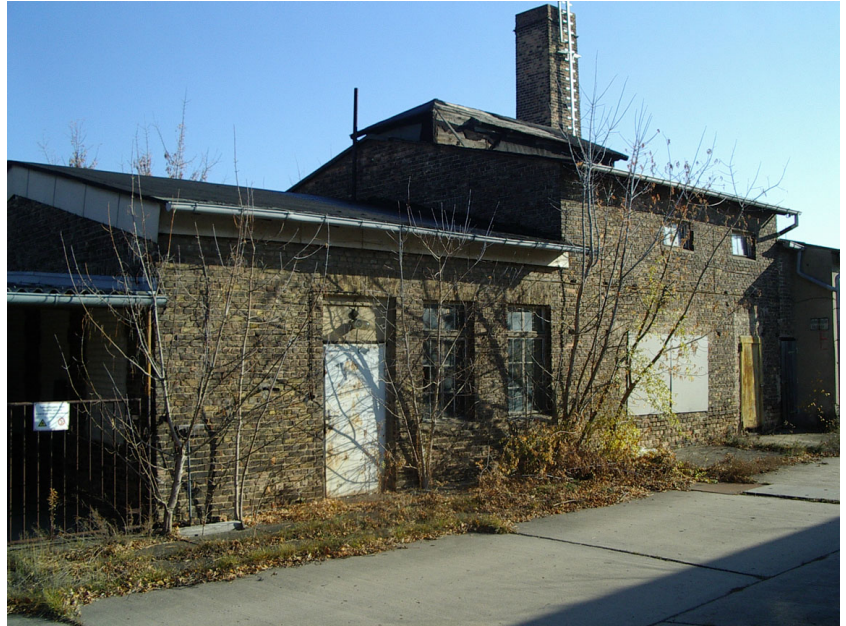
6

- Fassaden
- Art der Fassaden Ziegelfassade
- Baulicher Zustand Fassaden sanierungsbedürftig (substanzielle Eingriffe erforderlich)
- Fenster und Türen aussen
- Rahmen Holz, Stahl
- Verglasung Einfach verglaste Fenster
- Baulicher Zustand Fenster und Türen sanierungsbedürftig (substanzielle Eingriffe erforderlich)
- Tragkonstruktion (Wände und Stützen)
- Art der Tragkonstruktion Mauerwerk
- Sonstiges ---
- Baulicher Zustand der Tragkonstruktion sanierungsbedürftig (substanzielle Eingriffe erforderlich)
- Decken
- Art der Decken ---

- Sonstiges	---
- Baulicher Zustand der Decken	nicht vorhanden
- Dach	
- Neigung	geneigt bis 30°
- Konstruktion	Holzkonstruktion
- Dachdeckung	Dachpappendeckung
- Sonstiges	---
- Baulicher Zustand des Daches	sanierungsbedürftig (substanzielle Eingriffe erforderlich)
- Innenausbau	
- Baulicher Zustand des Innenausbaus (Gesamteindruck)	sanierungsbedürftig (substanzielle Eingriffe erforderlich)
- Lastenaufzüge	
- Anzahl	---
- Baulicher Zustand der Aufzüge	nicht vorhanden
- Personenaufzüge	
- Anzahl	---
- Baulicher Zustand der Aufzüge	nicht vorhanden
- Heizungsinstallation	
- Art der Heizung	nicht ermittelbar
- Baulicher Zustand	nicht ermittelt
- Gasinstallation	
- Baulicher Zustand	nicht ermittelt
- Frischwasserinstallation	
- Baulicher Zustand	nicht ermittelt
- Abwasserinstallation	
- Baulicher Zustand	nicht ermittelt
- Elektroinstallation	
- Baulicher Zustand	ruinoes

- Instandsetzungsaufwand	hoch
- Instandsetzungskosten (überschlägich in EURO pro qm Nutzfläche incl. MwSt)	---
- Instandsetzungskosten (überschlägich für Gebäude in EURO incl. MwSt)	---
- Abbruchreif aus Kostengründen	nein
- Denkmalschutz	nein
- Sonstige städtebauliche und architektonischer Erhaltungswert	nein
- Begründung	Ohne architektonische Qualitäten. Hoher Instandsetzungsaufwand.

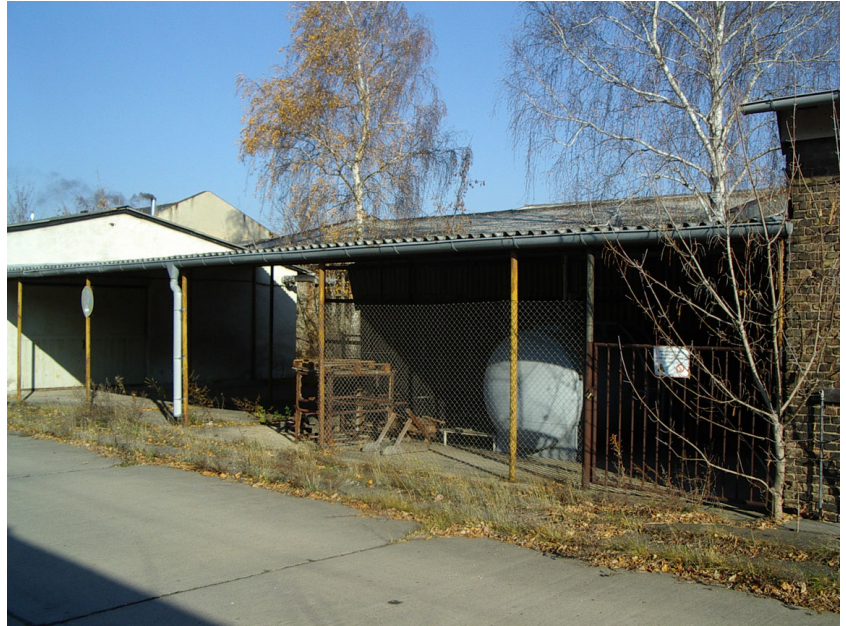
7

Vorhangfassade Asbestzementplatten
sanierungsbedürftig (substanzielle Eingriffe erforderlich)

Stahl-Skelett

sanierungsbedürftig (substanzielle Eingriffe erforderlich)

- Sonstiges	---
- Baulicher Zustand der Decken	nicht vorhanden
- Dach	
- Neigung	geneigt bis 30°
- Konstruktion	Stahlkonstruktion
- Dachdeckung	Asbestzementplatten-Deckung
- Sonstiges	---
- Baulicher Zustand des Daches	sanierungsbedürftig (substanzielle Eingriffe erforderlich)
- Innenausbau	
- Baulicher Zustand des Innenausbaus (Gesamteindruck)	nicht vorhanden
- Lastenaufzüge	
- Anzahl	---
- Baulicher Zustand der Aufzüge	nicht vorhanden
- Personenaufzüge	
- Anzahl	---
- Baulicher Zustand der Aufzüge	nicht vorhanden
- Heizungsinstallation	
- Art der Heizung	---
- Baulicher Zustand	nicht vorhanden
- Gasinstallation	
- Baulicher Zustand	nicht vorhanden
- Frischwasserinstallation	
- Baulicher Zustand	nicht vorhanden
- Abwasserinstallation	
- Baulicher Zustand	nicht vorhanden
- Elektroinstallation	
- Baulicher Zustand	ruinoes

- Instandsetzungsaufwand	mittel
- Instandsetzungskosten (überschlägig in EURO pro qm Nutzfläche incl. MwSt)	---
- Instandsetzungskosten (überschlägig für Gebäude in EURO incl. MwSt)	---
- Abbruchreif aus Kostengründen	nein
- Denkmalschutz	nein
- Sonstige städtebauliche und architektonischer Erhaltungswert	nein
- Begründung	Ohne architektonische Qualitäten. Dachkonstruktion weist Verformungen auf.
