**Kategorie/ Kataster-Nr.
Objektbezeichnung**

**A 10
Falckenthal**

05.03.04

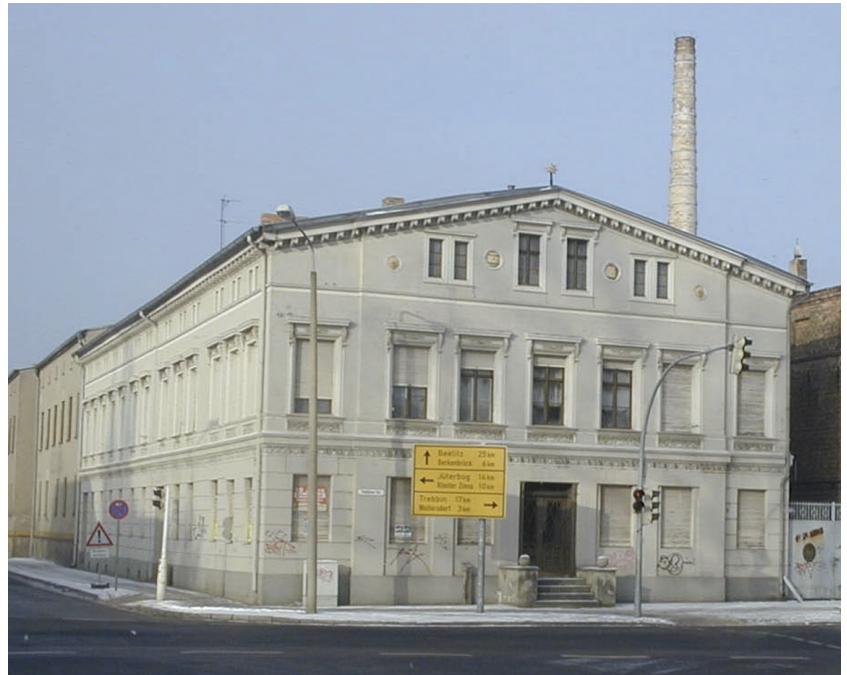
1

Verwaltungsgebäude

1797

Putzfassade, Stuckfassade
sanierungsbedürftig (substanzielle Eingriffe erforderlich)

Holz
Einfach verglaste Fenster, Verbundfenster
sanierungsbedürftig (substanzielle Eingriffe erforderlich)

Mauerwerk, Fachwerk

- Baulicher Zustand der Tragkonstruktion	renovierungsbedürftig (leichte Instandsetzungsarbeiten notwendig)
- Decken	
- Art der Decken	Holzbalkendecke
- Sonstiges	---

- Baulicher Zustand der Decken	renovierungsbedürftig (leichte Instandsetzungsarbeiten notwendig)
- Dach	
- Neigung	geneigt bis 30°
- Konstruktion	Holzkonstruktion

- Dachdeckung	Dachpappendeckung
- Sonstiges	---
- Baulicher Zustand des Daches	renovierungsbedürftig (leichte Instandsetzungsarbeiten notwendig)
- Innenausbau

- Baulicher Zustand des Innenausbaus (Gesamteindruck)	renovierungsbedürftig (leichte Instandsetzungsarbeiten notwendig)
- Lastenaufzüge	
- Anzahl	---
- Baulicher Zustand der Aufzüge	nicht vorhanden

- Personenaufzüge	
- Anzahl	---
- Baulicher Zustand der Aufzüge	nicht vorhanden
- Heizungsinstallation	
- Art der Heizung	n.e.
- Baulicher Zustand	instandsetzungsbedürftig

- Gasinstallation	
- Baulicher Zustand	instandsetzungsbedürftig
- Frischwasserinstallation	
- Baulicher Zustand	instandsetzungsbedürftig
- Abwasserinstallation

- Baulicher Zustand	instandsetzungsbedürftig
- Elektroinstallation	
- Baulicher Zustand	instandsetzungsbedürftig

- Instandsetzungsaufwand	mittel
- Instandsetzungskosten (überschläglic in EURO pro qm Nutzfläche incl. MwSt)	---
- Instandsetzungskosten (überschläglic für Gebäude in EURO incl. MwSt)	---
- Abbruchreif aus Kostengründen	nein
- Denkmalschutz	ja
- Sonstige städtebauliche und architektonischer Erhaltungswert	ja
- Begründung	Denkmalschutz

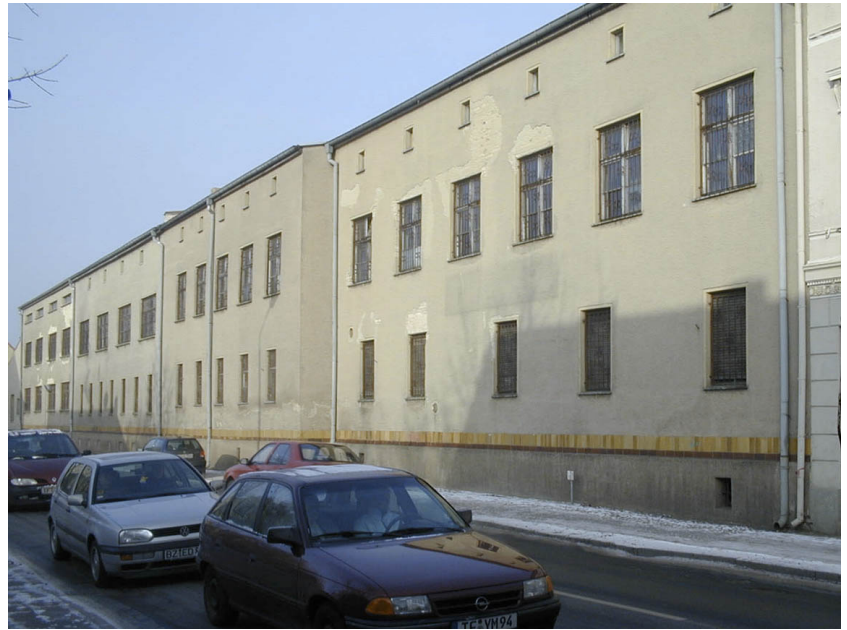
Stockwerksfabrik

Putzfassade

sanierungsbedürftig (substanzielle Eingriffe erforderlich)

Mauerwerk, Stahl-Skelett, Stahlbeton-Skelett

Mischbauweise mit div. An- und Umbauten

- Baulicher Zustand der Tragkonstruktion	sanierungsbedürftig (substanzielle Eingriffe erforderlich)
- Decken	
- Art der Decken	Stahlträger-Ziegel-Kappendecken, Betonmassivdecke

- Sonstiges	für hohe Deckenbelastungen: 500 - 1500 kp/m ²
- Baulicher Zustand der Decken	sanierungsbedürftig (substanzielle Eingriffe erforderlich)
- Dach

- Neigung	Flachdach
- Konstruktion	Holzkonstruktion
- Dachdeckung	Dachpappendeckung
- Sonstiges	---
- Baulicher Zustand des Daches	sanierungsbedürftig (substanzielle Eingriffe erforderlich)

- Innenausbau	
- Baulicher Zustand des Innenausbaus (Gesamteindruck)	ruinoes (Neuaufbau erforderlich)
- Lastenaufzüge	
- Anzahl	2
- Baulicher Zustand der Aufzüge	instandsetzungsbedürftig

- Personenaufzüge	
- Anzahl	---
- Baulicher Zustand der Aufzüge	nicht vorhanden
- Heizungsinstallation	
- Art der Heizung	n.e.
- Baulicher Zustand	ruinoes
- Gasinstallation

- Baulicher Zustand	ruinoes
- Frischwasserinstallation	
- Baulicher Zustand	ruinoes
- Abwasserinstallation	
- Baulicher Zustand	ruinoes
- Elektroinstallation

- Baulicher Zustand	ruinoes

- Instandsetzungsaufwand	mittel
- Instandsetzungskosten (überschlägig in EURO pro qm Nutzfläche incl. MwSt)	---
- Instandsetzungskosten (überschlägig für Gebäude in EURO incl. MwSt)	---
- Abbruchreif aus Kostengründen	nicht ermittelt
- Denkmalschutz	nein
- Sonstige städtebauliche und architektonischer Erhaltungswert	ja
- Begründung	Gebäude faßt den Straßenraum. Vielfältige Nachnutzungen der Stockwerksfabrik möglich (Werkstätten, Büros, Lofts, etc.)

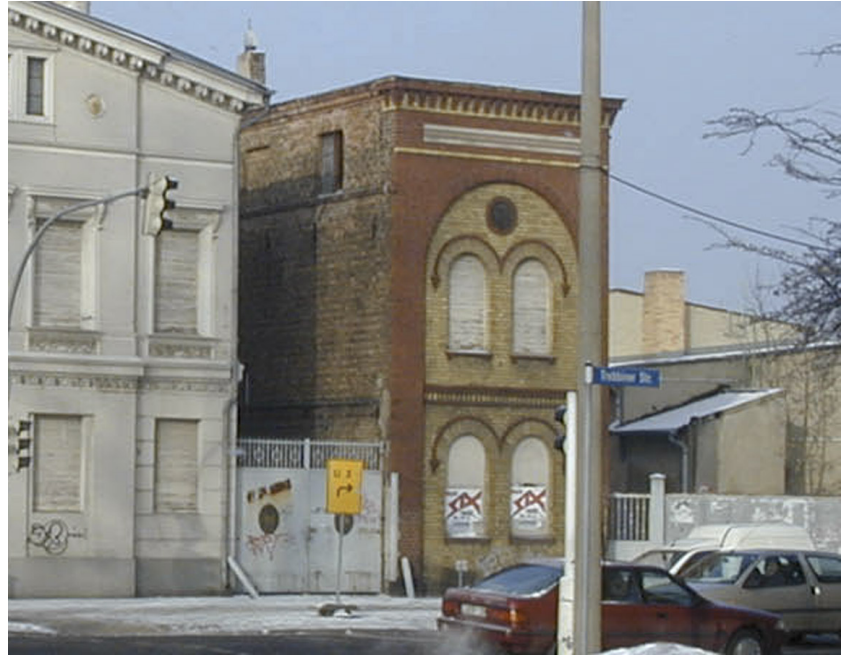
4

Stockwerksfabrik

profilierte Ziegelfassade der Gründerzeit

Putzfassade, Ziegelfassade
sanierungsbedürftig (substanzielle Eingriffe erforderlich)

Holz
Einfach verglaste Fenster, Verbundfenster
ruinoes (Neuaufbau erforderlich)

Mauerwerk

sanierungsbedürftig (substanzielle Eingriffe erforderlich)

- Art der Decken	Holzbalkendecke
- Sonstiges	mögliche Deckenbelastung: 200 - 500 kp/m²
- Baulicher Zustand der Decken	sanierungsbedürftig (substanzielle Eingriffe erforderlich)

- Dach	
- Neigung	Flachdach
- Konstruktion	Holzkonstruktion
- Dachdeckung	Dachpappendeckung
- Sonstiges	---
- Baulicher Zustand des Daches	sanierungsbedürftig (substanzielle Eingriffe erforderlich)

- Innenausbau	
- Baulicher Zustand des Innenausbaus (Gesamteindruck)	sanierungsbedürftig (substanzielle Eingriffe erforderlich)
- Lastenaufzüge	
- Anzahl	---

- Baulicher Zustand der Aufzüge	nicht vorhanden
- Personenaufzüge	
- Anzahl	---
- Baulicher Zustand der Aufzüge	nicht vorhanden
- Heizungsinstallation	
- Art der Heizung	n.e.

- Baulicher Zustand	ruinoes
- Gasinstallation	
- Baulicher Zustand	ruinoes
- Frischwasserinstallation	
- Baulicher Zustand	ruinoes
- Abwasserinstallation	
- Baulicher Zustand	ruinoes

- Elektroinstallation	
- Baulicher Zustand	ruinoes

- Instandsetzungsaufwand	mittel
- Instandsetzungskosten (überschlägig in EURO pro qm Nutzfläche incl. MwSt)	---
- Instandsetzungskosten (überschlägig für Gebäude in EURO incl. MwSt)	---
- Abbruchreif aus Kostengründen	nein
- Denkmalschutz	ja
- Sonstige städtebauliche und architektonischer Erhaltungswert	ja
- Begründung	Straßenseitige ornamentierte Ziegelfassade steht unter Denkmalschutz.
