**Kategorie/ Kataster-Nr.
Objektbezeichnung**

**A 12
GHG WtB / OGS**

16.12.03

1. Allgemeine Grundstücksdaten

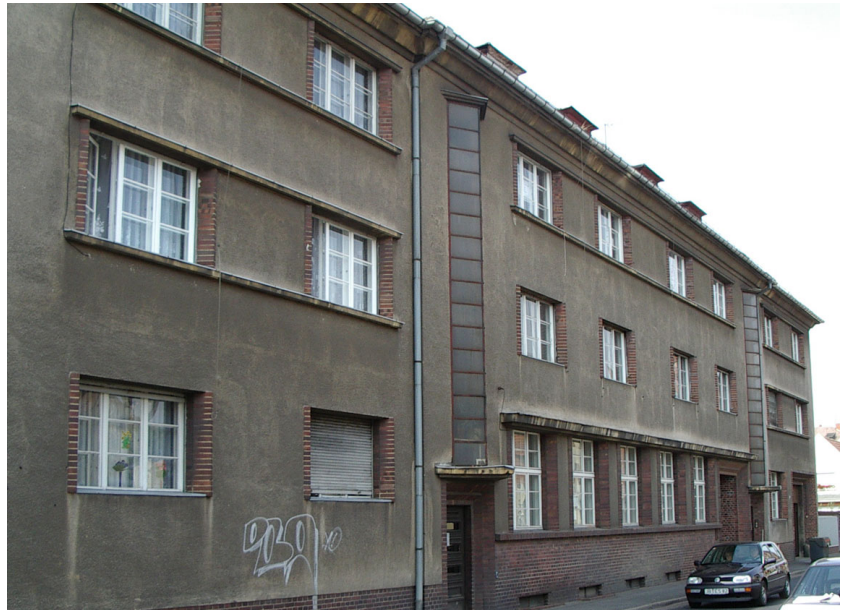
- Situationsfoto

Putzfassade, Ziegelfassade
renovierungsbedürftig (leichte Instandsetzungsarbeiten notwendig)
Holz, Stahl
Isolierglasfenster, Einfach verglaste Fenster
renovierungsbedürftig (leichte Instandsetzungsarbeiten notwendig)
Mauerwerk

- Baulicher Zustand der Tragkonstruktion	nicht ermittelt
- Decken	
- Art der Decken	Betonmassivdecke
- Sonstiges	---
- Baulicher Zustand der Decken	renovierungsbedürftig (leichte Instandsetzungsarbeiten notwendig)

- Dach	
- Neigung	geneigt bis 45°
- Konstruktion	Holzkonstruktion
- Dachdeckung	Ziegeldeckung
- Sonstiges	---
- Baulicher Zustand des Daches	sanierungsbedürftig (substanzielle Eingriffe erforderlich)

- Innenausbau	
- Baulicher Zustand des Innenaubaus (Gesamteindruck)	renovierungsbedürftig (leichte Instandsetzungsarbeiten notwendig)
- Lastenaufzüge	
- Anzahl	---

- Instandsetzungsaufwand	niedrig
- Instandsetzungskosten (überschläglic in EURO pro qm Nutzfläche incl. MwSt)	---
- Instandsetzungskosten (überschläglic für Gebäude in EURO incl. MwSt)	---
- Abbruchreif aus Kostengründen	nein
- Denkmalschutz	ja
- Sonstige städtebauliche und architektonischer Erhaltungswert	ja
- Begründung	Denkmalschutz; Straßenbild prägendes Gebäude; Architekturbeispiel der 20er Jahre.

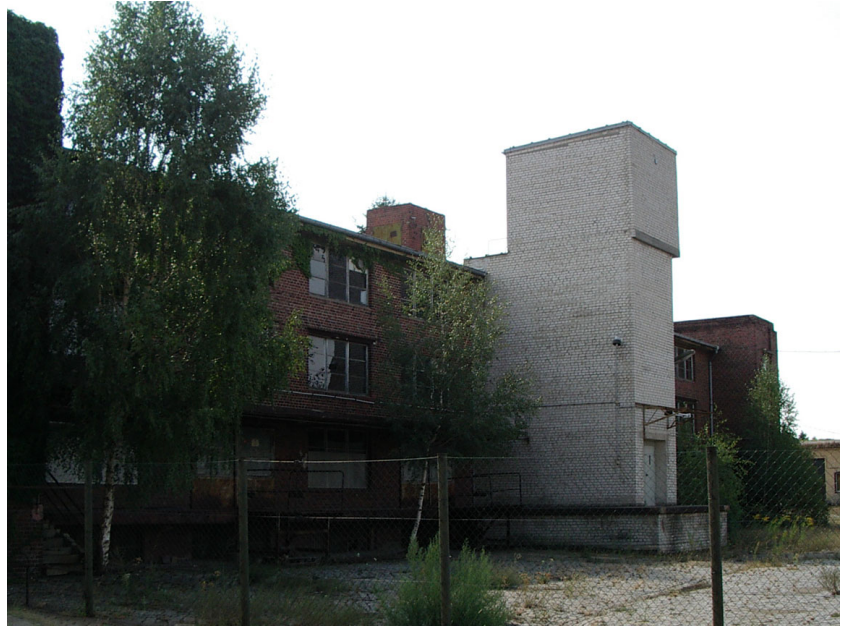
- Situationsfoto

Ziegelfassade

sanierungsbedürftig (substanzielle Eingriffe erforderlich)

- Sonstiges	---
- Baulicher Zustand der Decken	sanierungsbedürftig (substanzielle Eingriffe erforderlich)
- Dach	
- Neigung	geneigt bis 30°
- Konstruktion	Stahlbeton-Konstruktion

- Dachdeckung	Dachpappendeckung
- Sonstiges	---
- Baulicher Zustand des Daches	sanierungsbedürftig (substanzielle Eingriffe erforderlich)
- Innenausbau	
- Baulicher Zustand des Innenausbaus (Gesamteindruck)	sanierungsbedürftig (substanzielle Eingriffe erforderlich)

- Lastenaufzüge	
- Anzahl	1
- Baulicher Zustand der Aufzüge	ruinoes
- Personenaufzüge	
- Anzahl	---
- Baulicher Zustand der Aufzüge	nicht vorhanden
- Heizungsinstallation

- Instandsetzungsaufwand	hoch
- Instandsetzungskosten (überschlägig in EURO pro qm Nutzfläche incl. MwSt)	---
- Instandsetzungskosten (überschlägig für Gebäude in EURO incl. MwSt)	---
- Abbruchreif aus Kostengründen	nein
- Denkmalschutz	nein
- Sonstige städtebauliche und architektonischer Erhaltungswert	nein
- Begründung	Ohne nennenswerte architektonische Qualitäten. Nur bei entsprechendem Nachnutzungsbedarf erhaltenswert.

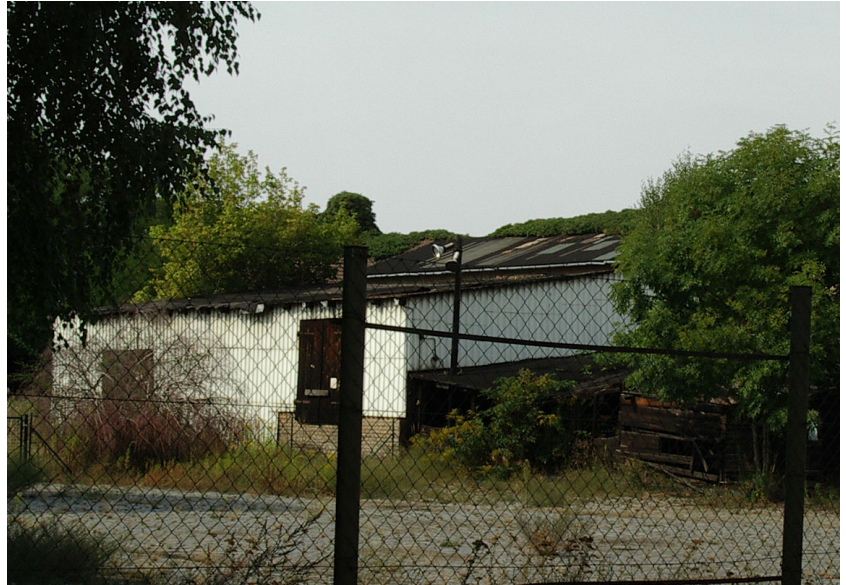
- Situationsfoto

Vorhangfassade Holz, Vorhangfassade Metall
ruinoes (Neuaufbau erforderlich)
Holz
ruinoes (Neuaufbau erforderlich)

Mauerwerk
Holzständer
ruinoes (Neuaufbau erforderlich)

- Baulicher Zustand der Decken	nicht vorhanden
- Dach	
- Neigung	geneigt bis 30°
- Konstruktion	Holzkonstruktion
- Dachdeckung	Dachpappendeckung
- Sonstiges	---
- Baulicher Zustand des Daches	ruinoes (Neuaufbau erforderlich)
- Innenausbau	
- Baulicher Zustand des Innenausbaus (Gesamteindruck)	nicht vorhanden
- Lastenaufzüge	
- Anzahl	---
- Baulicher Zustand der Aufzüge	nicht vorhanden
- Personenaufzüge	
- Anzahl	---
- Baulicher Zustand der Aufzüge	nicht vorhanden
- Heizungsinstallation	
- Art der Heizung	---
- Baulicher Zustand	nicht vorhanden
- Gasinstallation	
- Baulicher Zustand	nicht vorhanden
- Frischwasserinstallation	
- Baulicher Zustand	nicht vorhanden
- Abwasserinstallation	
- Baulicher Zustand	nicht vorhanden
- Elektroinstallation	
- Baulicher Zustand	nicht vorhanden

- Instandsetzungsaufwand	hoch
- Instandsetzungskosten (überschlägich in EURO pro qm Nutzfläche incl. MwSt)	---
- Instandsetzungskosten (überschlägich für Gebäude in EURO incl. MwSt)	---
- Abbruchreif aus Kostengründen	nicht ermittelt
- Denkmalschutz	nein
- Sonstige städtebauliche und architektonischer Erhaltungswert	nein
- Begründung	Ruinöse Bausubstanz; teilweise zusammengebrochen, keine architektonischen Qualitäten.
