**Kategorie/ Kataster-Nr.**  
**Objektbezeichnung**

**A 14**  
**Havelländische Baubetriebe**

07.01.04

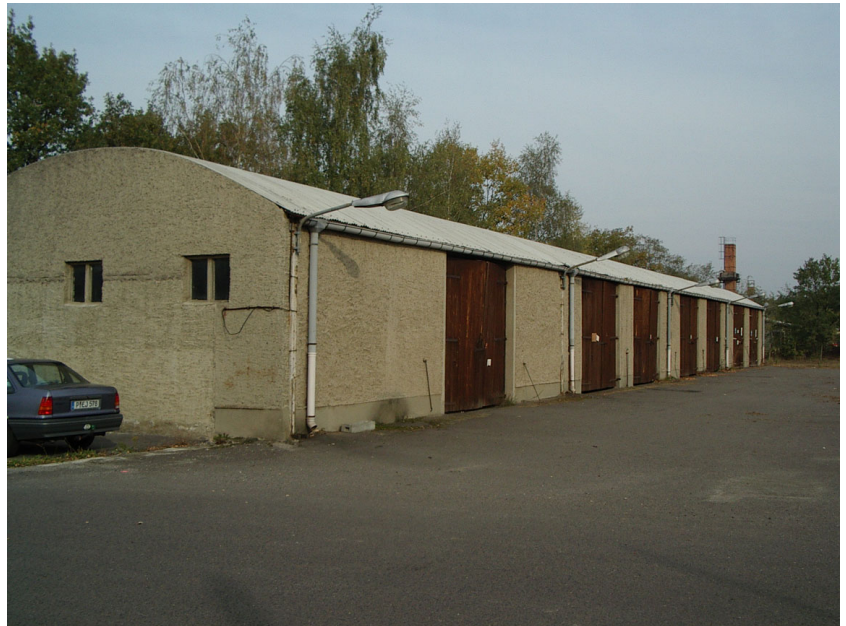
1

Leerstand (ehem. Garagen)

Garagen

ca. 1970

Putzfassade

renovierungsbedürftig (leichte Instandsetzungsarbeiten notwendig)

Holz

Einfach verglaste Fenster

sanierungsbedürftig (substanzielle Eingriffe erforderlich)

Mauerwerk

- Decken	
- Art der Decken	---
- Sonstiges	---
- Baulicher Zustand der Decken	nicht vorhanden
- Dach	
- Neigung	geneigt bis 30°
- Konstruktion	Holzkonstruktion, Stahlkonstruktion

- Dachdeckung	Metalldeckung, Asbestzementplatten-Deckung
- Sonstiges	Tonnendach
- Baulicher Zustand des Daches	renovierungsbedürftig (leichte Instandsetzungsarbeiten notwendig)

- Elektroinstallation	
- Baulicher Zustand	ruinoes

- Instandsetzungsaufwand	niedrig
- Instandsetzungskosten (überschläglic in EURO pro qm Nutzfläche incl. MwSt)	---
- Instandsetzungskosten (überschläglic für Gebäude in EURO incl. MwSt)	---
- Abbruchreif aus Kostengründen	nein
- Denkmalschutz	nein
- Sonstige städtebauliche und architektonischer Erhaltungswert	nein
- Begründung	nur bei entsprechendem Nachnutzungsbedarf für Garagen, Werkstätten, Lager o.ä. erhaltenswert

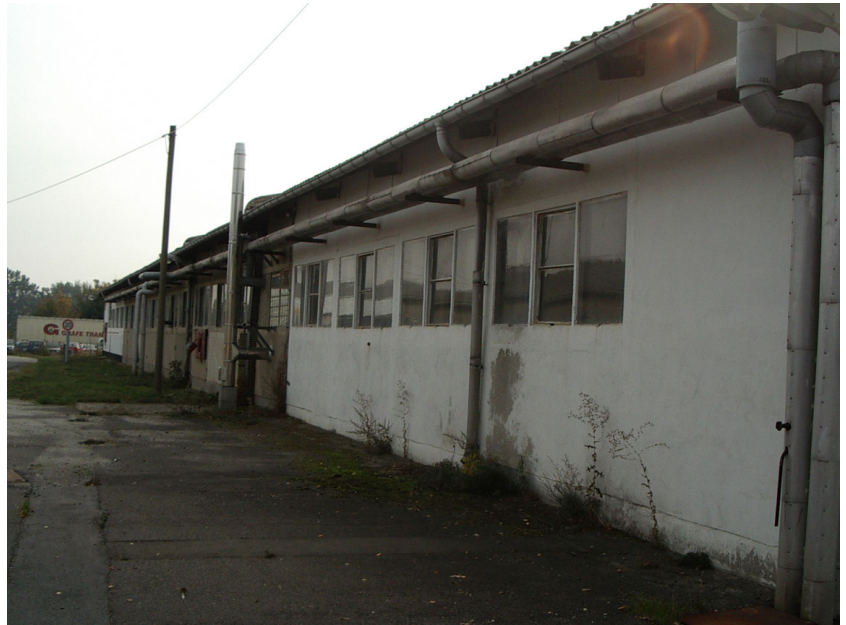
2

Leerstand (ehem. Sanitärtrakt, Werkstatt, Garagen, Lager)

Produktions- bzw. Lagerhalle, Verwaltungsgebäude, Garagen

Fertigteilplattenelemente  
sanierungsbedürftig (substanzielle Eingriffe erforderlich)

Stahl, Beton  
Einfach verglaste Fenster  
sanierungsbedürftig (substanzielle Eingriffe erforderlich)

Stahlbeton-Skelett  
---  
sanierungsbedürftig (substanzielle Eingriffe erforderlich)

- Sonstiges	---
- Baulicher Zustand der Decken	nicht vorhanden
- Dach	
- Neigung	geneigt bis 30°
- Konstruktion	Holzkonstruktion
- Dachdeckung	Asbestzementplatten-Deckung

- Sonstiges	---
- Baulicher Zustand des Daches	sanierungsbedürftig (substanzielle Eingriffe erforderlich)
- Innenausbau	
- Baulicher Zustand des Innenausbaus (Gesamteindruck)	sanierungsbedürftig (substanzielle Eingriffe erforderlich)

- Heizungsinstallation	
- Art der Heizung	n.e.
- Baulicher Zustand	instandsetzungsbedürftig
- Gasinstallation	
- Baulicher Zustand	instandsetzungsbedürftig

- Frischwasserinstallation	
- Baulicher Zustand	instandsetzungsbedürftig
- Abwasserinstallation	
- Baulicher Zustand	instandsetzungsbedürftig
- Elektroinstallation

- Baulicher Zustand	instandsetzungsbedürftig

- Instandsetzungsaufwand	mittel
- Instandsetzungskosten (überschlägig in EURO pro qm Nutzfläche incl. MwSt)	---
- Instandsetzungskosten (überschlägig für Gebäude in EURO incl. MwSt)	---
- Abbruchreif aus Kostengründen	nein
- Denkmalschutz	nein
- Sonstige städtebauliche und architektonischer Erhaltungswert	nein
- Begründung	nur bei entsprechendem Nutzungsbedarf erhaltenswert

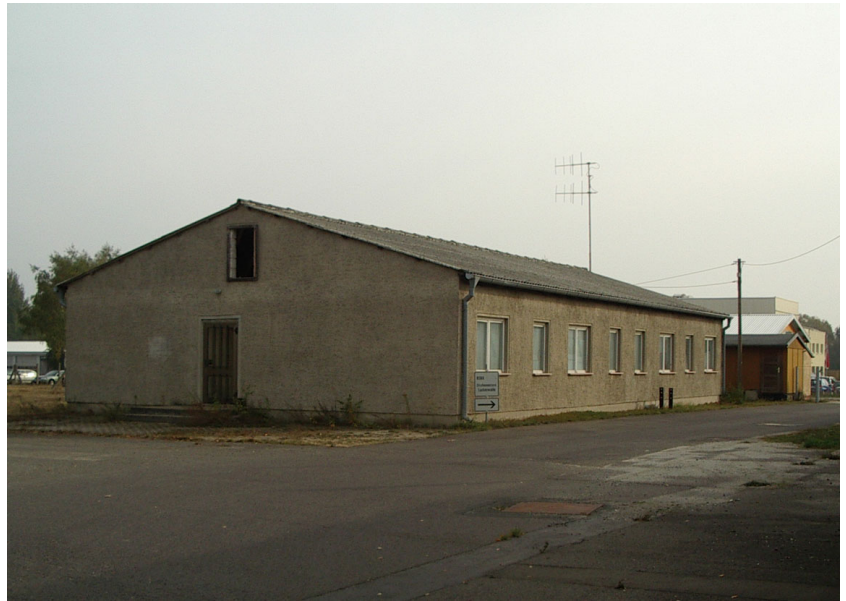
3

- Art der Nutzung (Nutzung o. Leerstand)	Leerstand (ehem. Verwaltung)
- Nutzfläche (m²)	260

- Gebäudetyp	Verwaltungsgebäude
- Sonstiges	---
- Baujahr	---
- Baustil u. architektonische Besonderheiten	Zweckbau ohne besondere Stilelemente
- Sonstiges	---

- Fassaden	
- Art der Fassaden	Putzfassade
- Baulicher Zustand Fassaden	renovierungsbedürftig (leichte Instandsetzungsarbeiten notwendig)
- Fenster und Türen aussen	
- Rahmen	Holz
- Verglasung	Isolierglasfenster
- Baulicher Zustand Fenster und Türen	sanierungsbedürftig (substanzielle Eingriffe erforderlich)
- Tragkonstruktion (Wände und Stützen)	
- Art der Tragkonstruktion	Mauerwerk
- Sonstiges	---
- Baulicher Zustand der Tragkonstruktion	renovierungsbedürftig (leichte Instandsetzungsarbeiten notwendig)
- Decken	
- Art der Decken	---

- Sonstiges	---
- Baulicher Zustand der Decken	nicht vorhanden
- Dach	
- Neigung	geneigt bis 30°
- Konstruktion	Holzkonstruktion
- Dachdeckung	Asbestzementplatten-Deckung

- Sonstiges	---
- Baulicher Zustand des Daches	sanierungsbedürftig (substanzielle Eingriffe erforderlich)
- Innenausbau	
- Baulicher Zustand des Innenaubaus (Gesamteindruck)	renovierungsbedürftig (leichte Instandsetzungsarbeiten notwendig)

- Heizungsinstallation	
- Art der Heizung	n.e.
- Baulicher Zustand	instandsetzungsbedürftig
- Gasinstallation	
- Baulicher Zustand	nicht ermittelt
- Frischwasserinstallation

- Baulicher Zustand	instandsetzungsbedürftig
- Abwasserinstallation	
- Baulicher Zustand	instandsetzungsbedürftig
- Elektroinstallation	
- Baulicher Zustand	instandsetzungsbedürftig

- Instandsetzungsaufwand	mittel
- Instandsetzungskosten (überschlägich in EURO pro qm Nutzfläche incl. MwSt)	---
- Instandsetzungskosten (überschlägich für Gebäude in EURO incl. MwSt)	---
- Abbruchreif aus Kostengründen	nein
- Denkmalschutz	nein
- Sonstige städtebauliche und architektonischer Erhaltungswert	nein
- Begründung	nur erhaltenswert bei entsprechendem Nachnutzungsbedarf

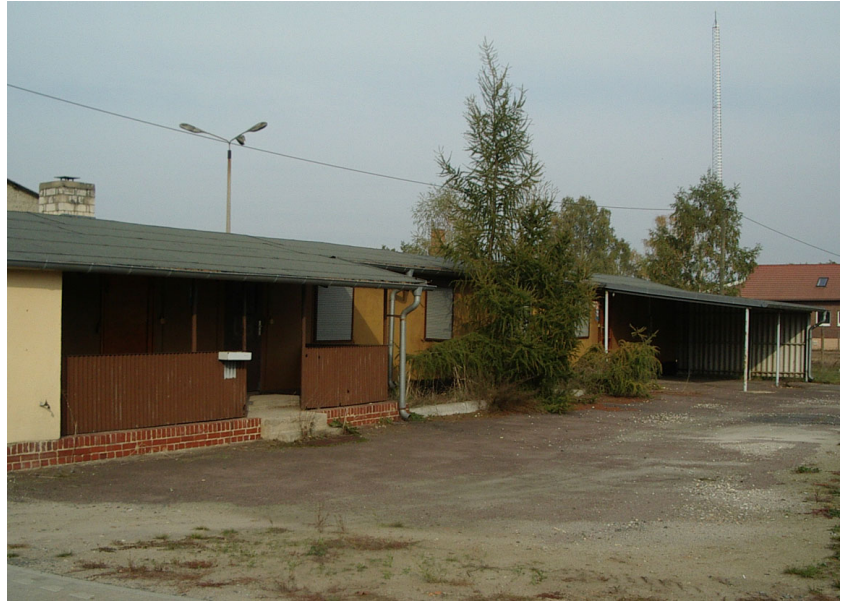
4

Leerstand (ehem. Aufenthalts- und Umkleideräume)

Sozialgebäude

Vorhangfassade Holz

sanierungsbedürftig (substanzielle Eingriffe erforderlich)

Holz

Einfach verglaste Fenster

Fachwerk

- Sonstiges	---
- Baulicher Zustand der Decken	nicht vorhanden
- Dach	
- Neigung	geneigt bis 30°
- Konstruktion	Holzkonstruktion
- Dachdeckung	Dachpappendeckung
- Sonstiges	---
- Baulicher Zustand des Daches	sanierungsbedürftig (substanzielle Eingriffe erforderlich)
- Innenausbau	
- Baulicher Zustand des Innenausbaus (Gesamteindruck)	sanierungsbedürftig (substanzielle Eingriffe erforderlich)
- Lastenaufzüge	
- Anzahl	---
- Baulicher Zustand der Aufzüge	nicht vorhanden
- Personenaufzüge	
- Anzahl	---
- Baulicher Zustand der Aufzüge	nicht vorhanden
- Heizungsinstallation	
- Art der Heizung	n.e.
- Baulicher Zustand	instandsetzungsbedürftig
- Gasinstallation	
- Baulicher Zustand	nicht ermittelt
- Frischwasserinstallation	
- Baulicher Zustand	instandsetzungsbedürftig
- Abwasserinstallation	
- Baulicher Zustand	instandsetzungsbedürftig
- Elektroinstallation	
- Baulicher Zustand	ruinoes

- Instandsetzungsaufwand	hoch
- Instandsetzungskosten (überschlägig in EURO pro qm Nutzfläche incl. MwSt)	---
- Instandsetzungskosten (überschlägig für Gebäude in EURO incl. MwSt)	---
- Abbruchreif aus Kostengründen	nein
- Denkmalschutz	nein
- Sonstige städtebauliche und architektonischer Erhaltungswert	nein
- Begründung	Sanierungsbedürftiger Barackenbau mit geringer Nutzfläche.
