## Kategorie/ Kataster-Nr. Objektbezeichnung

## A 15 Heizwerk

# 1. Allgemeine Grundstücksdaten

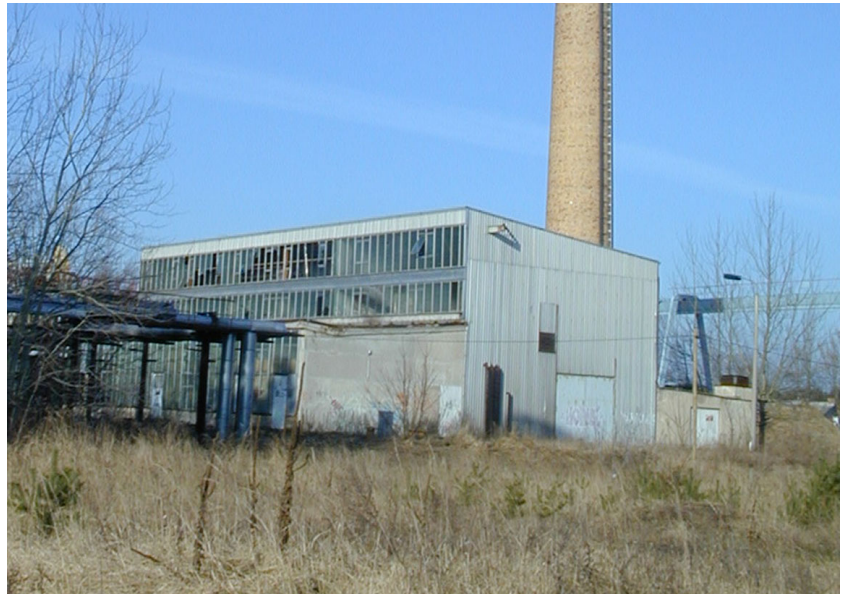
1

Leerstand (ehem. Heizwerk)

ehem. Heizwerk sowie ca. 70 m hohem Schornstein mit Funkstation.

Putzfassade, Fertigteilplattenelemente, Vorhangfassade Metall  
sanierungsbedürftig (substanzielle Eingriffe erforderlich)

Einfach verglaste Fenster  
ruinoes (Neuaufbau erforderlich)

Mauerwerk, Stahl-Skelett, Stahlbeton-Skelett

- Sonstiges	---
- Baulicher Zustand der Tragkonstruktion	sanierungsbedürftig (substanzielle Eingriffe erforderlich)
- Decken	
- Art der Decken	---
- Sonstiges	---

- Sonstiges	---
- Baulicher Zustand des Daches	sanierungsbedürftig (substanzielle Eingriffe erforderlich)
- Innenausbau	
- Baulicher Zustand des Innenausbaus (Gesamteindruck)	nicht vorhanden

- Heizungsinstallation	
- Art der Heizung	---
- Baulicher Zustand	ruinoes
- Gasinstallation	
- Baulicher Zustand	nicht vorhanden
- Frischwasserinstallation

- Baulicher Zustand	ruinoes
- Abwasserinstallation	
- Baulicher Zustand	ruinoes
- Elektroinstallation	
- Baulicher Zustand	ruinoes

- Instandsetzungsaufwand	hoch
- Instandsetzungskosten (überschläglic in EURO pro qm Nutzfläche incl. MwSt)	---
- Instandsetzungskosten (überschläglic für Gebäude in EURO incl. MwSt)	---
- Abbruchreif aus Kostengründen	nein
- Denkmalschutz	nicht ermittelt
- Sonstige städtebauliche und architektonischer Erhaltungswert	nein
- Begründung	Nach Entfernung der technischen Anlagen allenfalls bei Nachnutzungsbedarf erhaltenswert.

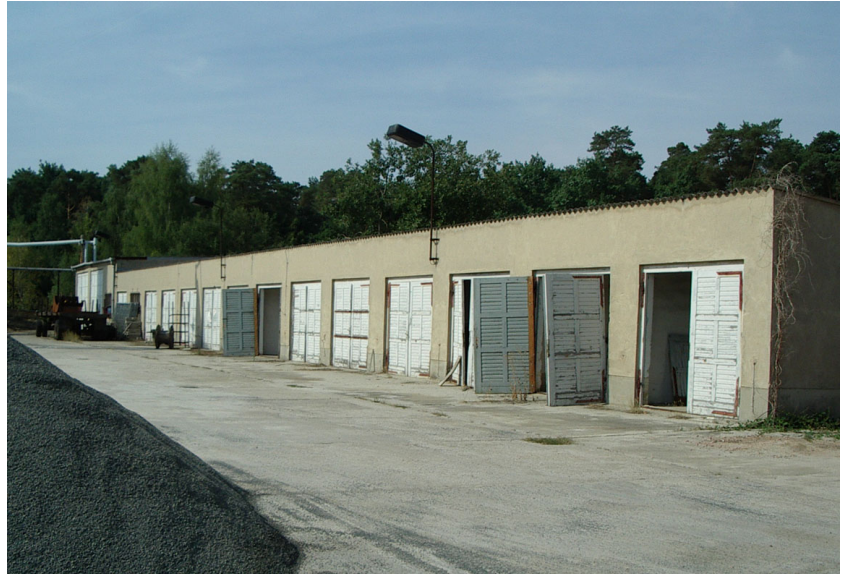
2

- Art der Nutzung (Nutzung o. Leerstand) Garagen, Lager

- Art der Fassaden Putzfassade

- Baulicher Zustand Fassaden renovierungsbedürftig (leichte Instandsetzungsarbeiten notwendig)

- Baulicher Zustand Fenster und Türen sanierungsbedürftig (substanzielle Eingriffe erforderlich)

- Baulicher Zustand der Tragkonstruktion renovierungsbedürftig (leichte Instandsetzungsarbeiten notwendig)

- Sonstiges	---
- Baulicher Zustand der Decken	nicht vorhanden
- Dach	
- Neigung	geneigt bis 30°
- Konstruktion	Holzkonstruktion
- Dachdeckung	Dachpappendeckung, Asbestzementplatten-Deckung
- Sonstiges	---
- Baulicher Zustand des Daches	sanierungsbedürftig (substanzielle Eingriffe erforderlich)
- Innenausbau	
- Baulicher Zustand des Innenausbaus (Gesamteindruck)	nicht vorhanden
- Lastenaufzüge	
- Anzahl	---
- Baulicher Zustand der Aufzüge	nicht vorhanden
- Personenaufzüge	
- Anzahl	---
- Baulicher Zustand der Aufzüge	nicht vorhanden
- Heizungsinstallation	
- Art der Heizung	---
- Baulicher Zustand	nicht vorhanden
- Gasinstallation	
- Baulicher Zustand	nicht vorhanden
- Frischwasserinstallation	
- Baulicher Zustand	nicht vorhanden
- Abwasserinstallation	
- Baulicher Zustand	nicht vorhanden
- Elektroinstallation	
- Baulicher Zustand	nicht vorhanden

- Instandsetzungsaufwand	mittel
- Instandsetzungskosten (überschlägich in EURO pro qm Nutzfläche incl. MwSt)	---
- Instandsetzungskosten (überschlägich für Gebäude in EURO incl. MwSt)	---
- Abbruchreif aus Kostengründen	nein
- Denkmalschutz	nein
- Sonstige städtebauliche und architektonischer Erhaltungswert	nein
- Begründung	Allenfalls bei entsprechendem Nutzungsbedarf erhaltenswert.

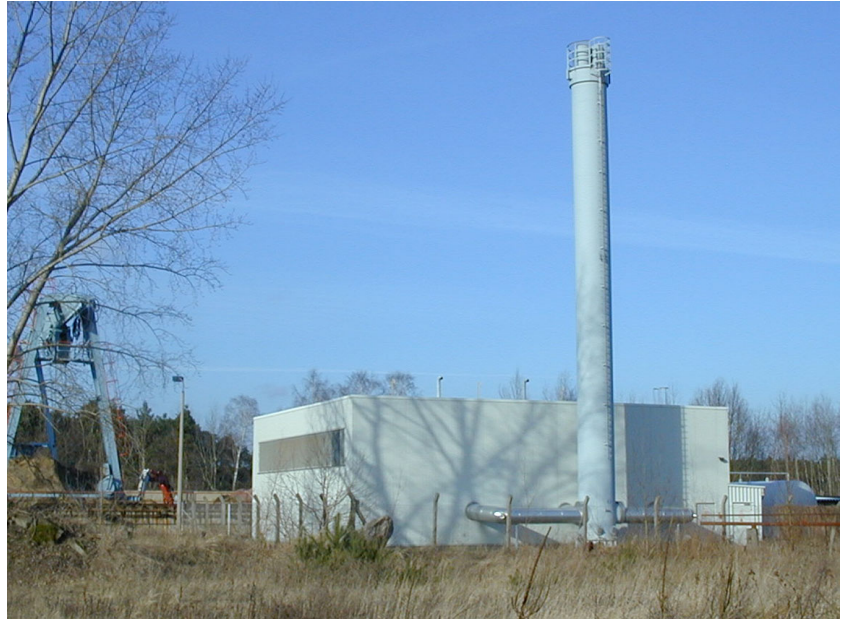
3

neues Heizwerk

Heizwerk mit Schornstein
