**Kategorie/ Kataster-Nr.
Objektbezeichnung**

A 16**Holzhandel Berlin-Brandenburg**

07.01.04

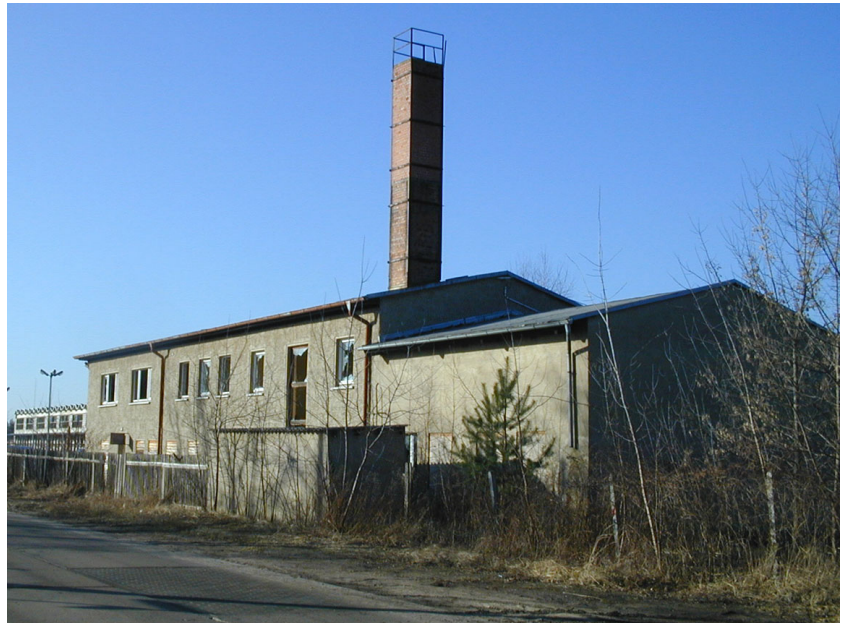
1

- Fassaden
- Art der Fassaden Putzfassade
- Baulicher Zustand Fassaden sanierungsbedürftig (substanzielle Eingriffe erforderlich)
- Fenster und Türen aussen
- Rahmen Holz
- Verglasung Verbundfenster
- Baulicher Zustand Fenster und ruinoes (Neuaufbau erforderlich)
- Türen
- Tragkonstruktion (Wände und Stützen)

- Art der Tragkonstruktion	Mauerwerk
- Sonstiges	---
- Baulicher Zustand der Tragkonstruktion	sanierungsbedürftig (substanzielle Eingriffe erforderlich)
- Decken

- Art der Decken	Holzbalkendecke
- Sonstiges	---
- Baulicher Zustand der Decken	ruinoes (Neuaufbau erforderlich)
- Dach	
- Neigung	geneigt bis 30°
- Konstruktion	Holzkonstruktion

- Dachdeckung	Dachpappendeckung
- Sonstiges	---
- Baulicher Zustand des Daches	sanierungsbedürftig (substanzielle Eingriffe erforderlich)
- Innenausbau	
- Baulicher Zustand des Innenausbaus (Gesamteindruck)	ruinoes (Neuaufbau erforderlich)

- Heizungsinstallation	
- Art der Heizung	n.e.
- Baulicher Zustand	ruinoes
- Gasinstallation	
- Baulicher Zustand	nicht vorhanden
- Frischwasserinstallation

- Baulicher Zustand	ruinoes
- Abwasserinstallation	
- Baulicher Zustand	ruinoes
- Elektroinstallation	
- Baulicher Zustand	ruinoes

- Instandsetzungsaufwand	hoch
- Instandsetzungskosten (überschlägig in EURO pro qm Nutzfläche incl. MwSt)	---
- Instandsetzungskosten (überschlägig für Gebäude in EURO incl. MwSt)	---
- Abbruchreif aus Kostengründen	ja
- Denkmalschutz	nein
- Sonstige städtebauliche und architektonischer Erhaltungswert	nein
- Begründung	Keine nennenswerten architektonischen Qualitäten. Durch Brandschaden stark zerstört.

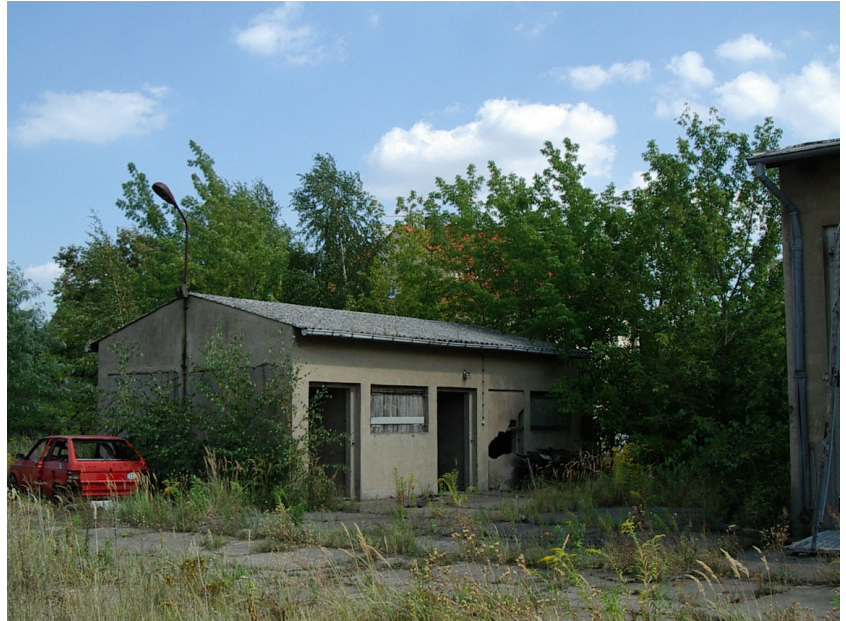
2

Putzfassade
sanierungsbedürftig (substanzielle Eingriffe erforderlich)

Holz
Einfach verglaste Fenster
sanierungsbedürftig (substanzielle Eingriffe erforderlich)

sanierungsbedürftig (substanzielle Eingriffe erforderlich)

- Sonstiges	---
- Baulicher Zustand der Decken	nicht vorhanden
- Dach	
- Neigung	geneigt bis 30°
- Konstruktion	Holzkonstruktion
- Dachdeckung	Asbestzementplatten-Deckung
- Sonstiges	---
- Baulicher Zustand des Daches	ruinoes (Neuaufbau erforderlich)
- Innenausbau	
- Baulicher Zustand des Innenausbau (Gesamteindruck)	nicht vorhanden
- Lastenaufzüge	
- Anzahl	---
- Baulicher Zustand der Aufzüge	nicht vorhanden
- Personenaufzüge	
- Anzahl	---
- Baulicher Zustand der Aufzüge	nicht vorhanden
- Heizungsinstallation	
- Art der Heizung	---
- Baulicher Zustand	nicht vorhanden
- Gasinstallation	
- Baulicher Zustand	nicht vorhanden
- Frischwasserinstallation	
- Baulicher Zustand	nicht vorhanden
- Abwasserinstallation	
- Baulicher Zustand	nicht vorhanden
- Elektroinstallation	
- Baulicher Zustand	nicht vorhanden

- Instandsetzungsaufwand	hoch
- Instandsetzungskosten (überschlägich in EURO pro qm Nutzfläche incl. MwSt)	---
- Instandsetzungskosten (überschlägich für Gebäude in EURO incl. MwSt)	---
- Abbruchreif aus Kostengründen	nein
- Denkmalschutz	nicht ermittelt
- Sonstige städtebauliche und architektonischer Erhaltungswert	nein
- Begründung	Keine architektonischen Qualitäten. Bei entsprechendem Bedarf als Garage nutzbar.

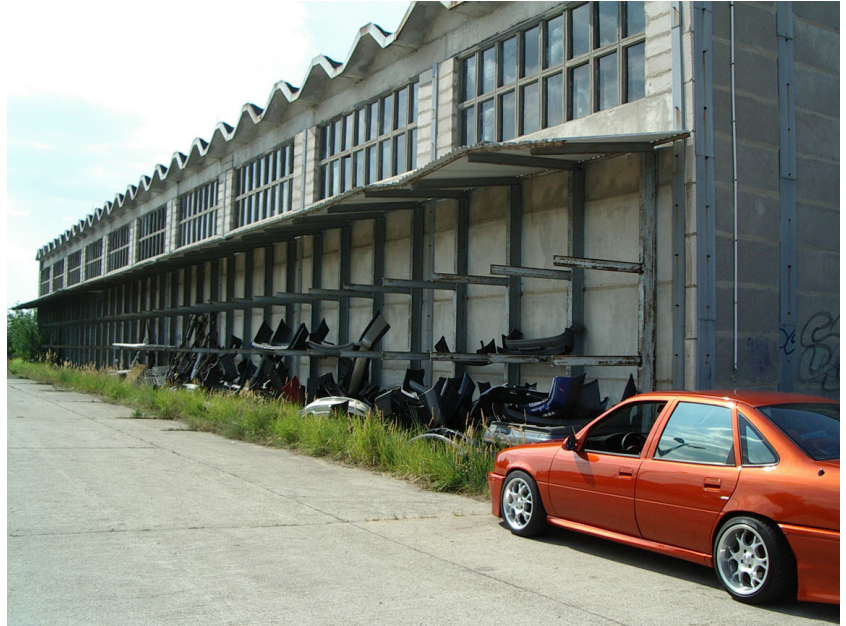
3

- Fassaden	
- Art der Fassaden	Fertigteilplattenelemente
- Baulicher Zustand Fassaden	sanierungsbedürftig (substanzielle Eingriffe erforderlich)
- Fenster und Türen aussen	
- Rahmen	Beton
- Verglasung	Einfach verglaste Fenster
- Baulicher Zustand Fenster und Türen	ruinoes (Neuaufbau erforderlich)
- Tragkonstruktion (Wände und Stützen)	
- Art der Tragkonstruktion	Stahlbeton-Skelett
- Sonstiges	---
- Baulicher Zustand der Tragkonstruktion	renovierungsbedürftig (leichte Instandsetzungsarbeiten notwendig)
- Decken	
- Art der Decken	---

- Sonstiges	---
- Baulicher Zustand der Decken	nicht vorhanden
- Dach	
- Neigung	geneigt bis 30°
- Konstruktion	Stahlbeton-Konstruktion
- Dachdeckung	Dachpappendeckung
- Sonstiges	---
- Baulicher Zustand des Daches	sanierungsbedürftig (substanzielle Eingriffe erforderlich)
- Innenausbau	
- Baulicher Zustand des Innenausbaus (Gesamteindruck)	nicht vorhanden
- Lastenaufzüge	
- Anzahl	---
- Baulicher Zustand der Aufzüge	nicht vorhanden
- Personenaufzüge	
- Anzahl	---
- Baulicher Zustand der Aufzüge	nicht vorhanden
- Heizungsinstallation	
- Art der Heizung	---
- Baulicher Zustand	nicht vorhanden
- Gasinstallation	
- Baulicher Zustand	nicht vorhanden
- Frischwasserinstallation	
- Baulicher Zustand	nicht vorhanden
- Abwasserinstallation	
- Baulicher Zustand	nicht vorhanden
- Elektroinstallation	
- Baulicher Zustand	ruinoes

- Instandsetzungsaufwand	mittel
- Instandsetzungskosten (überschlägich in EURO pro qm Nutzfläche incl. MwSt)	---
- Instandsetzungskosten (überschlägich für Gebäude in EURO incl. MwSt)	---
- Abbruchreif aus Kostengründen	nein
- Denkmalschutz	nein
- Sonstige städtebauliche und architektonischer Erhaltungswert	nein
- Begründung	Keine nennenswerten architektonischen Qualitäten. Nur bei weiterem Nutzungsbedarf erhaltenswert und als Kalthalle nutzbar.

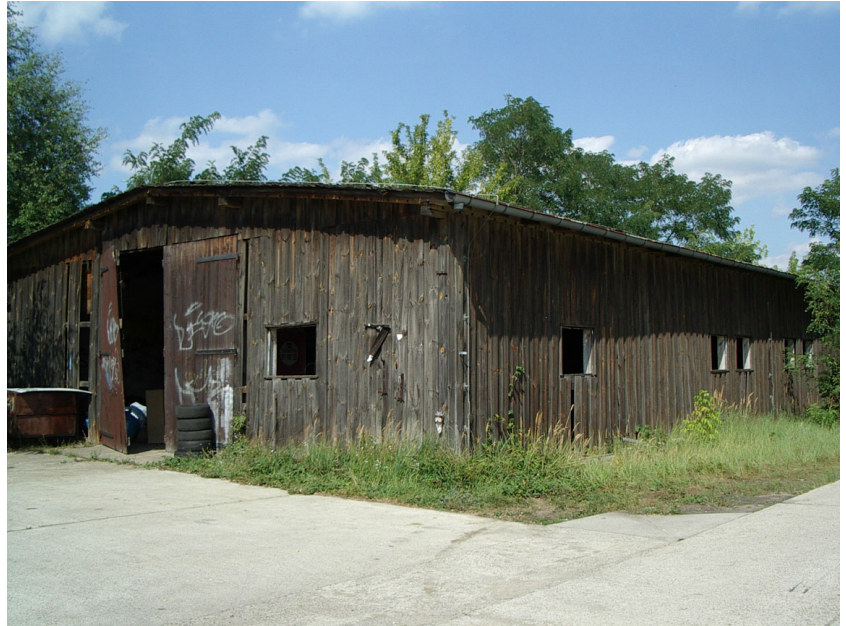
4

- Fassaden	
- Art der Fassaden	Vorhangsfassade Holz
- Baulicher Zustand Fassaden	ruinoes (Neuaufbau erforderlich)
- Fenster und Türen aussen	
- Rahmen	---
- Verglasung	---
- Baulicher Zustand Fenster und Türen	nicht vorhanden
- Tragkonstruktion (Wände und Stützen)	
- Art der Tragkonstruktion	Fachwerk
- Sonstiges	---
- Baulicher Zustand der Tragkonstruktion	ruinoes (Neuaufbau erforderlich)
- Decken	
- Art der Decken	---

- Sonstiges	---
- Baulicher Zustand der Decken	nicht vorhanden
- Dach	
- Neigung	geneigt bis 30°
- Konstruktion	Holzkonstruktion
- Dachdeckung	Dachpappendeckung
- Sonstiges	---
- Baulicher Zustand des Daches	ruinoes (Neuaufbau erforderlich)
- Innenausbau	
- Baulicher Zustand des Innenausbaus (Gesamteindruck)	nicht vorhanden
- Lastenaufzüge	
- Anzahl	---
- Baulicher Zustand der Aufzüge	nicht vorhanden
- Personenaufzüge	
- Anzahl	---
- Baulicher Zustand der Aufzüge	nicht vorhanden
- Heizungsinstallation	
- Art der Heizung	---
- Baulicher Zustand	nicht vorhanden
- Gasinstallation	
- Baulicher Zustand	nicht vorhanden
- Frischwasserinstallation	
- Baulicher Zustand	nicht vorhanden
- Abwasserinstallation	
- Baulicher Zustand	nicht vorhanden
- Elektroinstallation	
- Baulicher Zustand	ruinoes

- Instandsetzungsaufwand	hoch
- Instandsetzungskosten (überschlägich in EURO pro qm Nutzfläche incl. MwSt)	---
- Instandsetzungskosten (überschlägich für Gebäude in EURO incl. MwSt)	---
- Abbruchreif aus Kostengründen	ja
- Denkmalschutz	nein
- Sonstige städtebauliche und architektonischer Erhaltungswert	nein
- Begründung	Keine architektonischen Qualitäten. Ruinöse Holzkonstruktion.
