A 19 KBL Mauerstraße

01.04.08

1. Allgemeine Grundstücksdaten

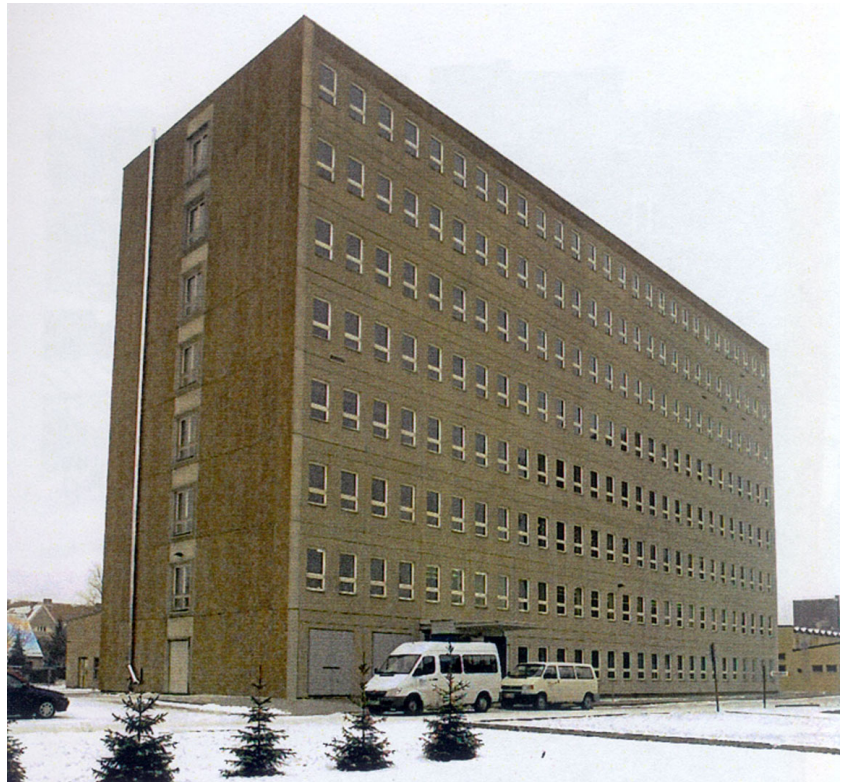
1

Fertigteileplattelemente
gebrauchsfertig

- Art der Tragkonstruktion	Stahlbetonfertigteil-Skelett
- Sonstiges	---
- Baulicher Zustand der Tragkonstruktion	gebrauchsfertig
- Decken	
- Art der Decken	Betonmassivdecke

- Sonstiges	Tragfähigkeit: 250 - 750 kp/m ²
- Baulicher Zustand der Decken	gebrauchsfertig
- Dach	
- Neigung	Flachdach
- Konstruktion	Stahlbeton-Konstruktion

- Dachdeckung	Dachpappendeckung
- Sonstiges	---
- Baulicher Zustand des Daches	gebrauchsfertig
- Innenausbau	
- Baulicher Zustand des Innenausbaus (Gesamteindruck)	gebrauchsfertig

- Instandsetzungsaufwand	niedrig
- Instandsetzungskosten (überschläglic in EURO pro qm Nutzfläche incl. MwSt)	---
- Instandsetzungskosten (überschläglic für Gebäude in EURO incl. MwSt)	---
- Abbruchreif aus Kostengründen	nein
- Denkmalschutz	nein
- Sonstige städtebauliche und architektonischer Erhaltungswert	ja
- Begründung	Das Gebäude weist z.Zt. keine nennenswerte architektonische Qualitäten auf, ist jedoch voll gebrauchsfähig.

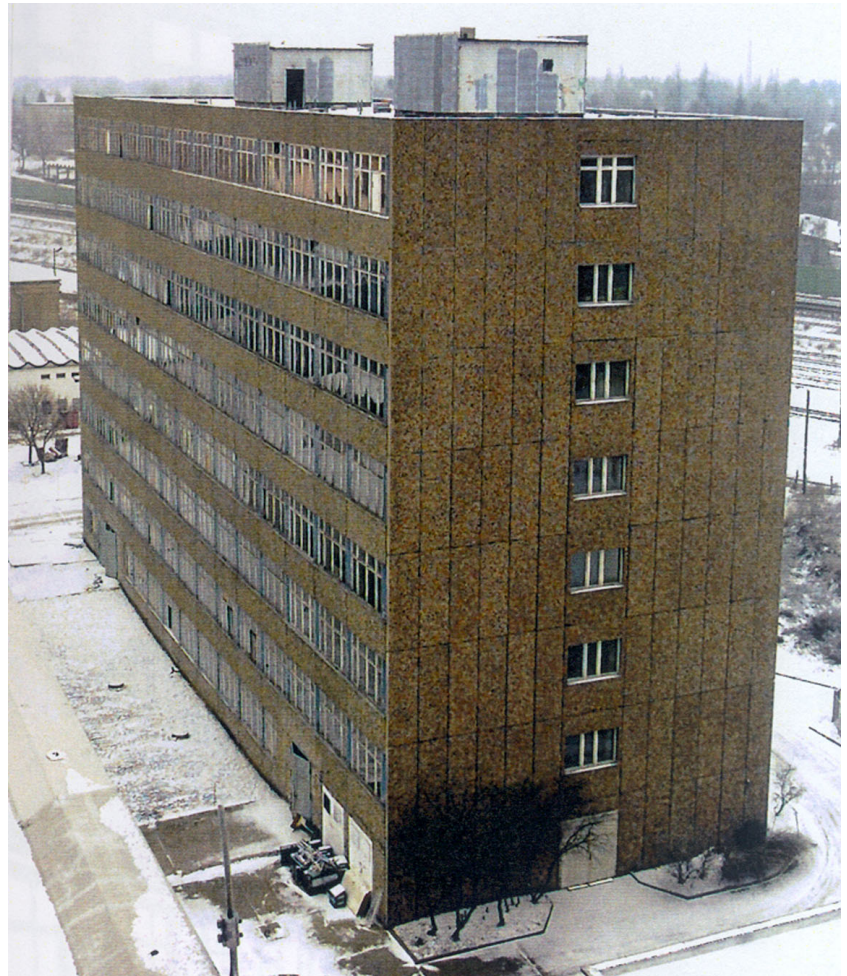
- Fassaden	
- Art der Fassaden	Fertigteilplattenelemente
- Baulicher Zustand Fassaden	gebrauchsfertig
- Fenster und Türen aussen	
- Rahmen	Holz
- Verglasung	Verbundfenster

- Baulicher Zustand Fenster und Türen	renovierungsbedürftig (leichte Instandsetzungsarbeiten notwendig)
- Tragkonstruktion (Wände und Stützen)	
- Art der Tragkonstruktion	Stahlbetonfertigteil-Skelett

- Baulicher Zustand des Daches	gebrauchsfertig
- Innenausbau	
- Baulicher Zustand des Innenausbaus (Gesamteindruck)	renovierungsbedürftig (leichte Instandsetzungsarbeiten notwendig)

- Lastenaufzüge	
- Anzahl	---
- Baulicher Zustand der Aufzüge	nicht vorhanden
- Personenaufzüge	
- Anzahl	2
- Baulicher Zustand der Aufzüge	instandsetzungsbedürftig

- Instandsetzungsaufwand	niedrig
- Instandsetzungskosten (überschlägich in EURO pro qm Nutzfläche incl. MwSt)	---
- Instandsetzungskosten (überschlägich für Gebäude in EURO incl. MwSt)	---
- Abbruchreif aus Kostengründen	nein
- Denkmalschutz	nein
- Sonstige städtebauliche und architektonischer Erhaltungswert	ja
- Begründung	Ohne nennenswerte architektonische Qualitäten. Jedoch relativ guter baulicher Gesamtzustand.

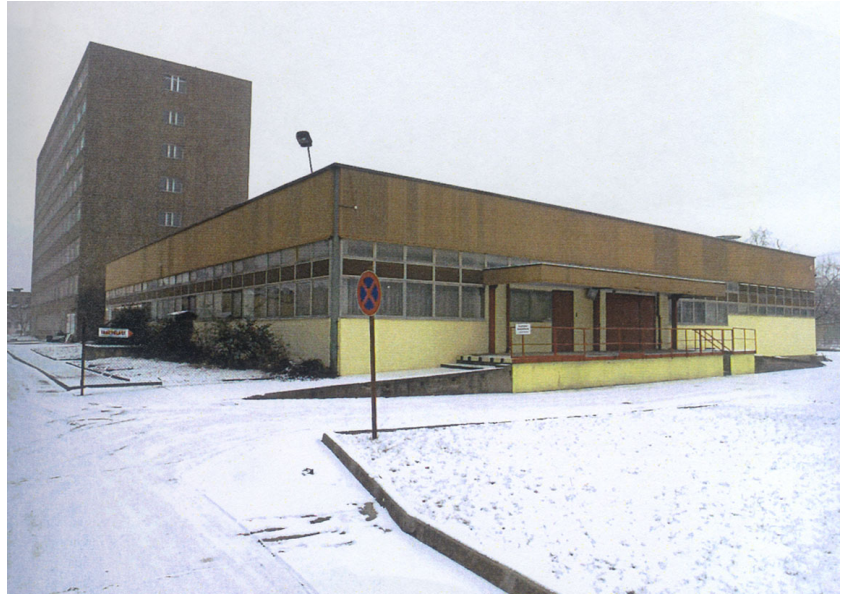
3

Fertigteileplattelemente, Fassadenverkleidung auf Massivwand aus Metall

renovierungsbedürftig (leichte Instandsetzungsarbeiten notwendig)

- Baulicher Zustand des Daches	gebrauchsfertig
- Innenausbau	
- Baulicher Zustand des Innenausbaus (Gesamteindruck)	renovierungsbedürftig (leichte Instandsetzungsarbeiten notwendig)

- Heizungsinstallation	
- Art der Heizung	Gas- Zentralheizung
- Baulicher Zustand	instandsetzungsbedürftig
- Gasinstallation	
- Baulicher Zustand	instandsetzungsbedürftig

- Frischwasserinstallation	
- Baulicher Zustand	instandsetzungsbedürftig
- Abwasserinstallation	
- Baulicher Zustand	instandsetzungsbedürftig
- Elektroinstallation

- Instandsetzungsaufwand	niedrig
- Instandsetzungskosten (überschläglich in EURO pro qm Nutzfläche incl. MwSt)	---
- Instandsetzungskosten (überschläglich für Gebäude in EURO incl. MwSt)	---
- Abbruchreif aus Kostengründen	nein
- Denkmalschutz	nein
- Sonstige städtebauliche und architektonischer Erhaltungswert	ja
- Begründung	Ohne nennenswerte architektonische Qualitäten. Jedoch relativ guter baulicher Gesamtzustand.

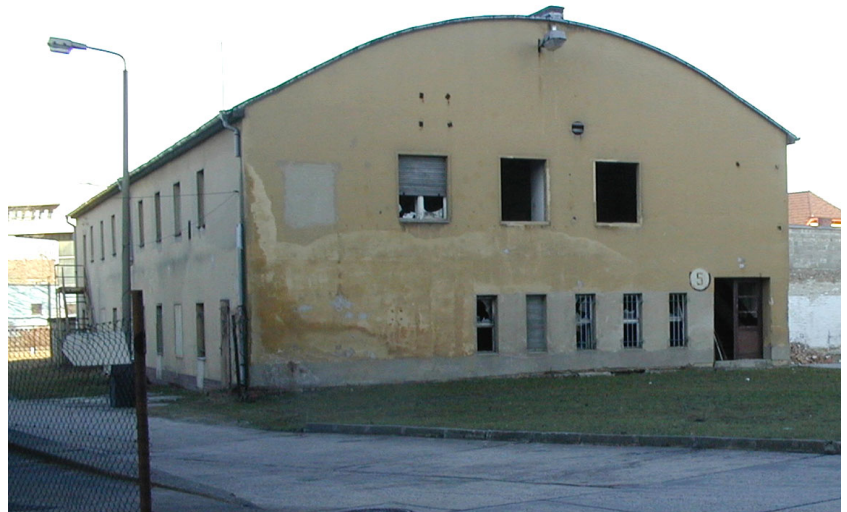
5

Putzfassade
ruinoes (Neuaufbau erforderlich)

Kunststoff
Einfach verglaste Fenster
ruinoes (Neuaufbau erforderlich)

sanierungsbedürftig (substanzielle Eingriffe erforderlich)

- Sonstiges	Tragfähigkeit: ca. 500 kp/m²
- Baulicher Zustand der Decken	renovierungsbedürftig (leichte Instandsetzungsarbeiten notwendig)
- Dach	
- Neigung	geneigt bis 30°

- Konstruktion	Holzkonstruktion
- Dachdeckung	Dachpappendeckung
- Sonstiges	Tonnendach
- Baulicher Zustand des Daches	sanierungsbedürftig (substanzielle Eingriffe erforderlich)

- Instandsetzungsaufwand	hoch
- Instandsetzungskosten (überschlägig in EURO pro qm Nutzfläche incl. MwSt)	---
- Instandsetzungskosten (überschlägig für Gebäude in EURO incl. MwSt)	---
- Abbruchreif aus Kostengründen	nein
- Denkmalschutz	nein
- Sonstige städtebauliche und architektonischer Erhaltungswert	ja
- Begründung	Tonnendach. Bei entsprechendem Nutzungsbedarf erhaltenswert.

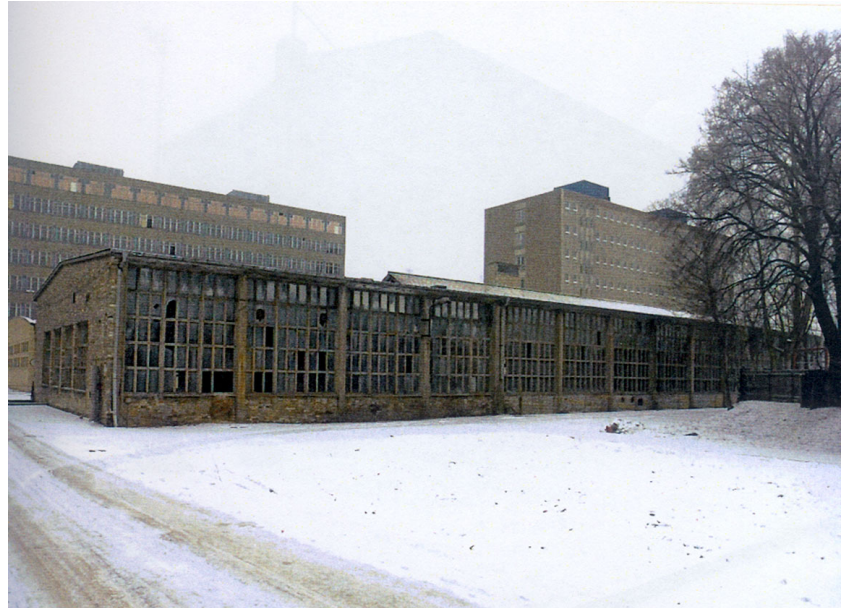
7

- Fassaden	
- Art der Fassaden	Ziegelfassade
- Baulicher Zustand Fassaden	sanierungsbedürftig (substanzielle Eingriffe erforderlich)
- Fenster und Türen aussen	
- Rahmen	Beton
- Verglasung	Einfach verglaste Fenster
- Baulicher Zustand Fenster und Türen	ruinoes (Neuaufbau erforderlich)
- Tragkonstruktion (Wände und Stützen)	
- Art der Tragkonstruktion	Stahlbeton-Skelett
- Sonstiges	---
- Baulicher Zustand der Tragkonstruktion	renovierungsbedürftig (leichte Instandsetzungsarbeiten notwendig)
- Decken	
- Art der Decken	Betonmassivdecke

- Sonstiges	---
- Baulicher Zustand der Decken	renovierungsbedürftig (leichte Instandsetzungsarbeiten notwendig)
- Dach	
- Neigung	geneigt bis 30°
- Konstruktion	Stahlkonstruktion

- Dachdeckung	Dachpappendeckung, Asbestzementplatten-Deckung
- Sonstiges	---
- Baulicher Zustand des Daches	sanierungsbedürftig (substanzielle Eingriffe erforderlich)

- Innenausbau	
- Baulicher Zustand des Innenausbaus (Gesamteindruck)	sanierungsbedürftig (substanzielle Eingriffe erforderlich)
- Lastenaufzüge	
- Anzahl	---

- Instandsetzungsaufwand	mittel
- Instandsetzungskosten (überschlägig in EURO pro qm Nutzfläche incl. MwSt)	---
- Instandsetzungskosten (überschlägig für Gebäude in EURO incl. MwSt)	---
- Abbruchreif aus Kostengründen	nein
- Denkmalschutz	nein
- Sonstige städtebauliche und architektonischer Erhaltungswert	ja
- Begründung	Gebäude beeindruckt durch seine Länge im Zusammenhang mit der seriellen Fassadengestaltung.

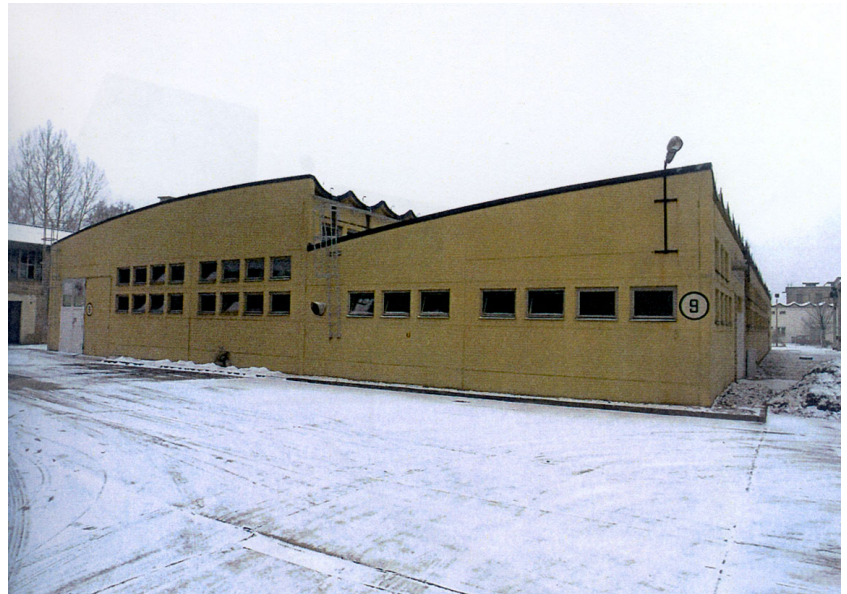
8

- Fassaden	
- Art der Fassaden	Fertigteilplattenelemente
- Baulicher Zustand Fassaden	renovierungsbedürftig (leichte Instandsetzungsarbeiten notwendig)
- Fenster und Türen aussen	
- Rahmen	Holz, Beton
- Verglasung	Verbundfenster
- Baulicher Zustand Fenster und Türen	sanierungsbedürftig (substanzielle Eingriffe erforderlich)
- Tragkonstruktion (Wände und Stützen)	
- Art der Tragkonstruktion	Stahlbetonfertigteil-Skelett
- Sonstiges	---
- Baulicher Zustand der Tragkonstruktion	gebrauchsfertig
- Decken	
- Art der Decken	---
- Sonstiges	---

- Baulicher Zustand der Decken	nicht vorhanden
- Dach	
- Neigung	geneigt bis 30°
- Konstruktion	Stahlbeton-Konstruktion
- Dachdeckung	Dachpappendeckung
- Sonstiges	HP- Schalen

- Baulicher Zustand des Daches	renovierungsbedürftig (leichte Instandsetzungsarbeiten notwendig)
- Innenausbau	
- Baulicher Zustand des Innenausbaus (Gesamteindruck)	renovierungsbedürftig (leichte Instandsetzungsarbeiten notwendig)

- Baulicher Zustand	instandsetzungsbedürftig
- Abwasserinstallation	
- Baulicher Zustand	instandsetzungsbedürftig
- Elektroinstallation	
- Baulicher Zustand	instandsetzungsbedürftig

- Instandsetzungsaufwand	niedrig
- Instandsetzungskosten (überschlägig in EURO pro qm Nutzfläche incl. MwSt)	---
- Instandsetzungskosten (überschlägig für Gebäude in EURO incl. MwSt)	---
- Abbruchreif aus Kostengründen	nein
- Denkmalschutz	nein
- Sonstige städtebauliche und architektonischer Erhaltungswert	nein
- Begründung	Erhaltenswert nur bei entsprechendem Nutzungsbedarf.
