**Kategorie/ Kataster-Nr.
Objektbezeichnung**

**A 20
KBL Poststraße**

27.01.04

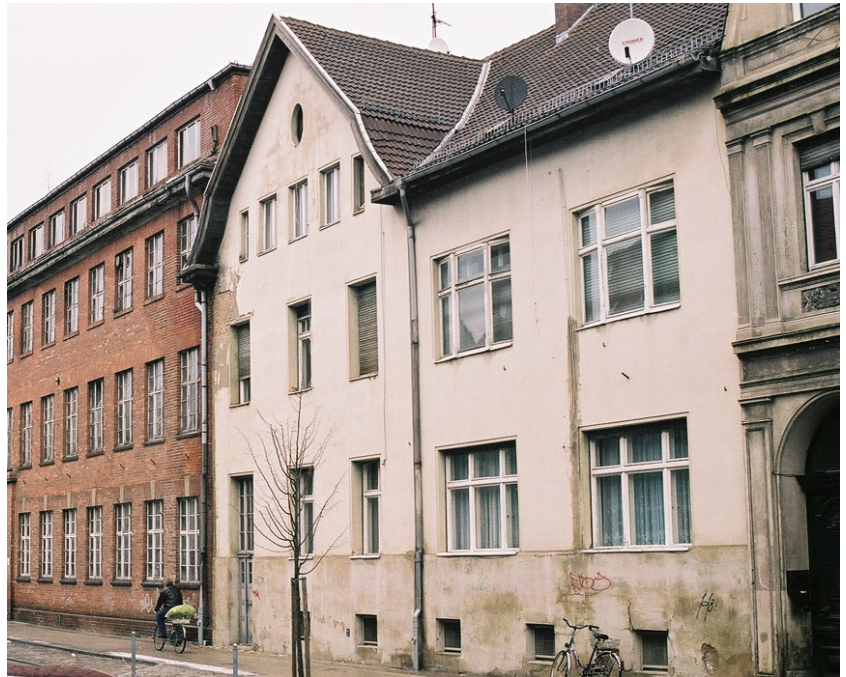
- Situationsfoto

stuckatierte Putzfassade der Gründerzeit

Gründerzeitwohnhaus mit glatt geputzter Fassade und gewalnten Frontispiz.

Putzfassade, Stuckfassade
sanierungsbedürftig (substanzielle Eingriffe erforderlich)

Holz
Kastendoppelfenster, Einfach verglaste Fenster
sanierungsbedürftig (substanzielle Eingriffe erforderlich)

- Art der Tragkonstruktion	Mauerwerk
- Sonstiges	---
- Baulicher Zustand der Tragkonstruktion	renovierungsbedürftig (leichte Instandsetzungsarbeiten notwendig)

- Dach	
- Neigung	geneigt bis 45°
- Konstruktion	Holzkonstruktion
- Dachdeckung	Ziegeldeckung
- Sonstiges	---
- Baulicher Zustand des Daches	sanierungsbedürftig (substanzielle Eingriffe erforderlich)

- Abwasserinstallation	
- Baulicher Zustand	instandsetzungsbedürftig
- Elektroinstallation	
- Baulicher Zustand	ruinoes

- Instandsetzungsaufwand	mittel
- Instandsetzungskosten (überschlägig in EURO pro qm Nutzfläche incl. MwSt)	---
- Instandsetzungskosten (überschlägig für Gebäude in EURO incl. MwSt)	---
- Abbruchreif aus Kostengründen	nein
- Denkmalschutz	nein
- Sonstige städtebauliche und architektonischer Erhaltungswert	ja
- Begründung	Erhalt der geschlossenen Straßenraumbegrenzung. Als Wohn- oder Bürogebäude wieder nutzbar

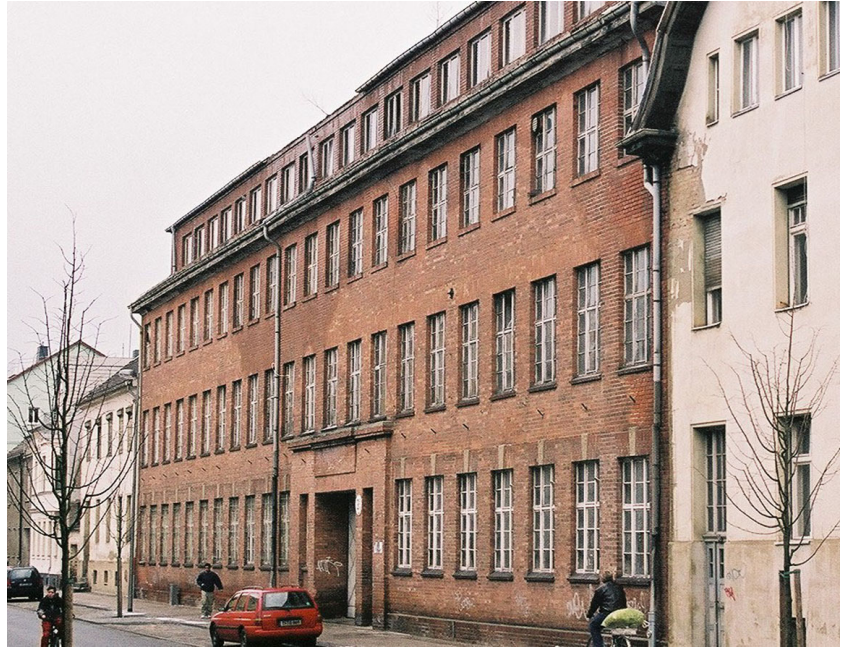
- Situationsfoto

Stockwerksfabrik

Serielle Ziegelfassade mit hervorgehobener Durchfahrts- und Durchfahrtsumrahmung, Sandsteinschlußsteinen in den scheidrechten Fensterstürzen des EG, feingliederige Fensterteilung, Staffelgeschoß.

sanierungsbedürftig (substanzielle Eingriffe erforderlich)

Einfach verglaste Fenster
ruinoös (Neuaufbau erforderlich)

- Tragkonstruktion (Wände und Stützen)	
- Art der Tragkonstruktion	Mauerwerk, Stahl-Skelett
- Sonstiges	---
- Baulicher Zustand der Tragkonstruktion	sanierungsbedürftig (substanzielle Eingriffe erforderlich)

- Decken	
- Art der Decken	Stahlträger-Ziegel-Kappendecken
- Sonstiges	Unterzüge und Stützen aus Stahl
- Baulicher Zustand der Decken	sanierungsbedürftig (substanzielle Eingriffe erforderlich)

- Dach	
- Neigung	geneigt bis 30°
- Konstruktion	Stahlkonstruktion
- Dachdeckung	Dachpappendeckung
- Sonstiges	---
- Baulicher Zustand des Daches	sanierungsbedürftig (substanzielle Eingriffe erforderlich)

- Innenausbau	
- Baulicher Zustand des Innenausbaus (Gesamteindruck)	ruinoes (Neuaufbau erforderlich)
- Lastenaufzüge	
- Anzahl	1
- Baulicher Zustand der Aufzüge	instandsetzungsbedürftig

- Instandsetzungsaufwand	hoch
- Instandsetzungskosten (überschlägig in EURO pro qm Nutzfläche incl. MwSt)	---
- Instandsetzungskosten (überschlägig für Gebäude in EURO incl. MwSt)	---
- Abbruchreif aus Kostengründen	nein
- Denkmalschutz	ja
- Sonstige städtebauliche und architektonischer Erhaltungswert	ja
- Begründung	Denkmalverdachtsliste; Stadtbild prägendes Gebäude. Beispiel moderner Industriearchitektur.

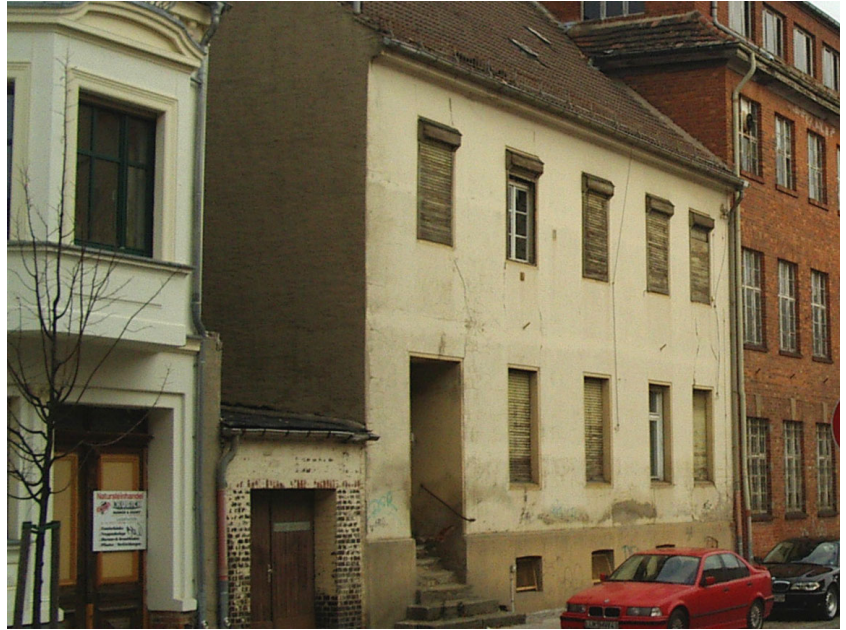
- Situationsfoto

Zweckbau ohne besondere Stilelemente

sanierungsbedürftig (substanzielle Eingriffe erforderlich)

Einfach verglaste Fenster
ruinoes (Neuaufbau erforderlich)

- Art der Decken	Holzbalkendecke
- Sonstiges	---
- Baulicher Zustand der Decken	sanierungsbedürftig (substanzielle Eingriffe erforderlich)
- Dach	
- Neigung	geneigt bis 45°

- Konstruktion	Holzkonstruktion
- Dachdeckung	Ziegeldeckung
- Sonstiges	---
- Baulicher Zustand des Daches	sanierungsbedürftig (substanzielle Eingriffe erforderlich)

- Baulicher Zustand	ruinoes
- Gasinstallation	
- Baulicher Zustand	ruinoes
- Frischwasserinstallation	
- Baulicher Zustand	ruinoes
- Abwasserinstallation	
- Baulicher Zustand	ruinoes

- Instandsetzungsaufwand	hoch
- Instandsetzungskosten (überschlägig in EURO pro qm Nutzfläche incl. MwSt)	---
- Instandsetzungskosten (überschlägig für Gebäude in EURO incl. MwSt)	---
- Abbruchreif aus Kostengründen	nein
- Denkmalschutz	nein
- Sonstige städtebauliche und architektonischer Erhaltungswert	ja
- Begründung	Erhalt der geschlossenen Straßenraumbegrenzung; als Wohn- oder Bürogebäude wieder nutzbar
