Kategorie/ Kataster-Nr.
Objektbezeichnung

A 22
Konsumbäckerei

27.01.04

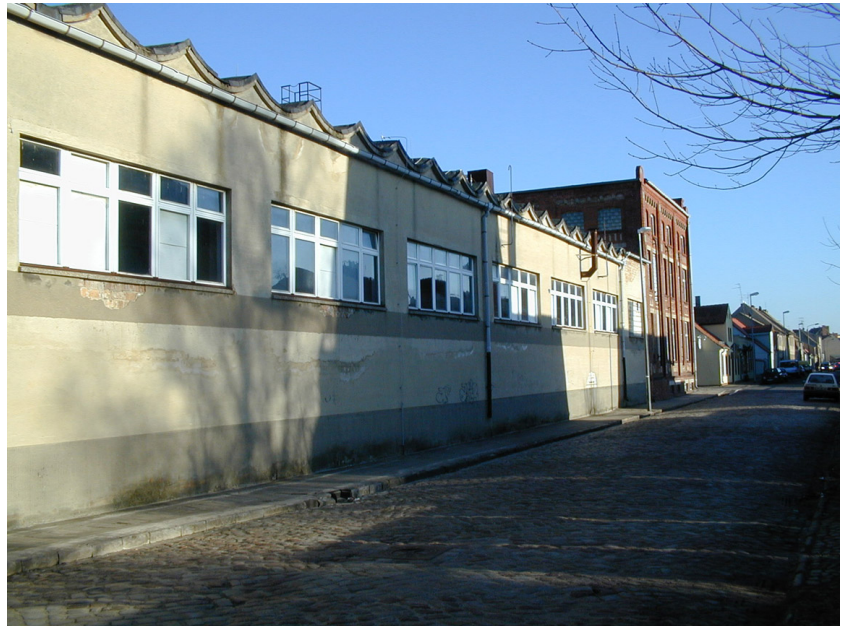
- Situationsfoto

Leerstand (ehem. Produktion und Htg./Lüftng.-Zentrale))

Produktions- bzw. Lagerhalle

ca. 1970

Putzfassade, Fertigteilplattenelemente
sanierungsbedürftig (substanzielle Eingriffe erforderlich)

Holz
Verbundfenster
sanierungsbedürftig (substanzielle Eingriffe erforderlich)

Mauerwerk, Stahlbeton-Skelett

sanierungsbedürftig (substanzielle Eingriffe erforderlich)

- Instandsetzungsaufwand	hoch
- Instandsetzungskosten (überschlägig in EURO pro qm Nutzfläche incl. MwSt)	---
- Instandsetzungskosten (überschlägig für Gebäude in EURO incl. MwSt)	---
- Abbruchreif aus Kostengründen	nein
- Denkmalschutz	nein
- Sonstige städtebauliche und architektonischer Erhaltungswert	nein
- Begründung	Ohne nennenswerte architektonische Qualitäten. Nur bedingt für Neunutzung verwendbar.

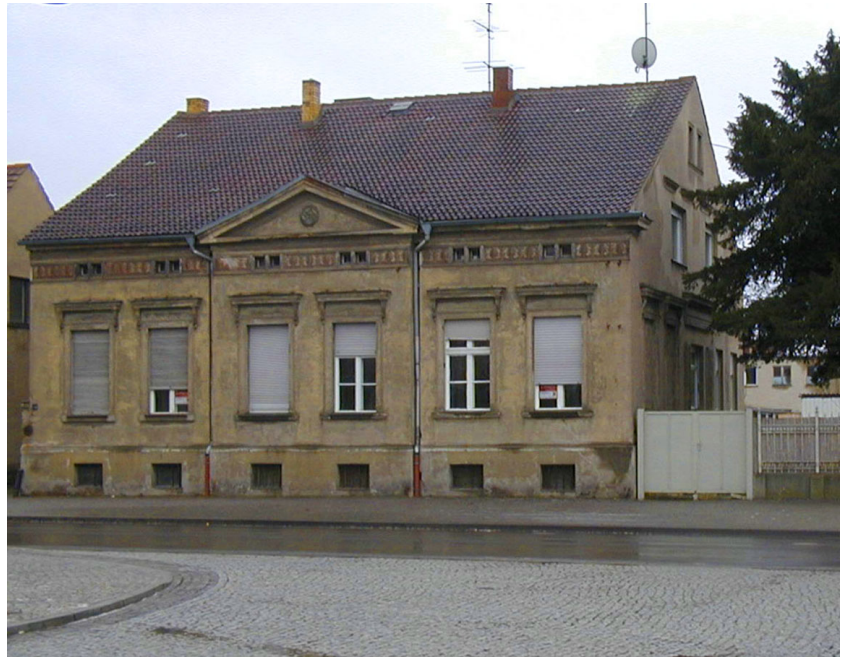
- Situationsfoto

Wohngebäude

stuckatierte Putzfassade der Gründerzeit

Putzfassade, Stuckfassade

sanierungsbedürftig (substanzielle Eingriffe erforderlich)

- Sonstiges	---
- Baulicher Zustand der Tragkonstruktion	sanierungsbedürftig (substanzielle Eingriffe erforderlich)
- Decken	
- Art der Decken	Holzbalkendecke

- Sonstiges	---
- Baulicher Zustand der Decken	sanierungsbedürftig (substanzielle Eingriffe erforderlich)
- Dach	
- Neigung	geneigt bis 45°
- Konstruktion	Holzkonstruktion

- Dachdeckung	Ziegeldeckung
- Sonstiges	---
- Baulicher Zustand des Daches	sanierungsbedürftig (substanzielle Eingriffe erforderlich)
- Innenausbau	
- Baulicher Zustand des Innenausbaus (Gesamteindruck)	sanierungsbedürftig (substanzielle Eingriffe erforderlich)

- Instandsetzungsaufwand	hoch
- Instandsetzungskosten (überschläglich in EURO pro qm Nutzfläche incl. MwSt)	---
- Instandsetzungskosten (überschläglich für Gebäude in EURO incl. MwSt)	---
- Abbruchreif aus Kostengründen	nein
- Denkmalschutz	nein
- Sonstige städtebauliche und architektonischer Erhaltungswert	ja
- Begründung	Stadtbildprägendes Gebäude. Qualitätvolle Gründerzeitvilla; faßt den Bahnhofsvorplatz auf der Südseite.

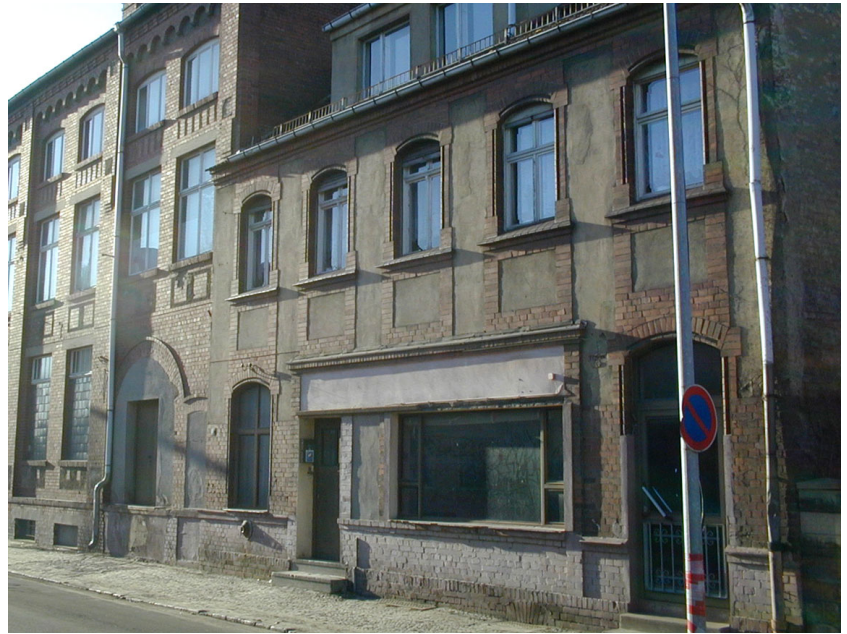
- Situationsfoto

Wohngebäude

profilierte Ziegelfassade der Gründerzeit

Putzfassade, Ziegelfassade

sanierungsbedürftig (substanzielle Eingriffe erforderlich)

- Sonstiges	---
- Baulicher Zustand der Tragkonstruktion	sanierungsbedürftig (substanzielle Eingriffe erforderlich)
- Decken	
- Art der Decken	Holzbalkendecke

- Sonstiges	---
- Baulicher Zustand der Decken	sanierungsbedürftig (substanzielle Eingriffe erforderlich)
- Dach	
- Neigung	geneigt bis 45°
- Konstruktion	Holzkonstruktion

- Dachdeckung	Ziegeldeckung
- Sonstiges	---
- Baulicher Zustand des Daches	sanierungsbedürftig (substanzielle Eingriffe erforderlich)
- Innenausbau	
- Baulicher Zustand des Innenausbaus (Gesamteindruck)	sanierungsbedürftig (substanzielle Eingriffe erforderlich)

- Instandsetzungsaufwand	hoch
- Instandsetzungskosten (überschläglic in EURO pro qm Nutzfläche incl. MwSt)	---
- Instandsetzungskosten (überschläglic für Gebäude in EURO incl. MwSt)	---
- Abbruchreif aus Kostengründen	nein
- Denkmalschutz	nein
- Sonstige städtebauliche und architektonischer Erhaltungswert	ja
- Begründung	Straßenbild prägendes Gebäude.
