Kategorie/ Kataster-Nr. Objektbezeichnung

A 23 Kontaktkaufhaus

27.01.04

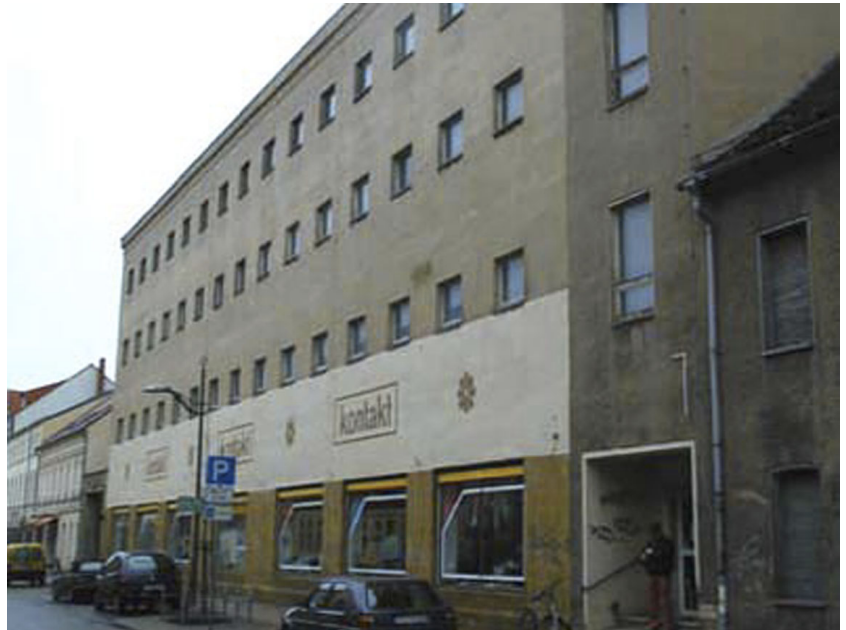
- Situationsfoto

Putzfassade

renovierungsbedürftig (leichte Instandsetzungsarbeiten notwendig)

sanierungsbedürftig (substanzielle Eingriffe erforderlich)

- Tragkonstruktion (Wände und Stützen)	
- Art der Tragkonstruktion	Mauerwerk, Stahl-Skelett
- Sonstiges	---
- Baulicher Zustand der Tragkonstruktion	sanierungsbedürftig (substanzielle Eingriffe erforderlich)

- Decken	
- Art der Decken	Holzbalkendecke, Betonmassivdecke
- Sonstiges	Holzbalkendecken stahlverstärkt
- Baulicher Zustand der Decken	sanierungsbedürftig (substanzielle Eingriffe erforderlich)

- Dach	
- Neigung	Flachdach
- Konstruktion	Holzkonstruktion, Stahlbeton-Konstruktion
- Dachdeckung	Dachpappendeckung
- Sonstiges	---
- Baulicher Zustand des Daches	sanierungsbedürftig (substanzielle Eingriffe erforderlich)

- Innenausbau	
- Baulicher Zustand des Innenausbaus (Gesamteindruck)	sanierungsbedürftig (substanzielle Eingriffe erforderlich)
- Lastenaufzüge	
- Anzahl	1

- Instandsetzungsaufwand	hoch
- Instandsetzungskosten (überschlägig in EURO pro qm Nutzfläche incl. MwSt)	---
- Instandsetzungskosten (überschlägig für Gebäude in EURO incl. MwSt)	---
- Abbruchreif aus Kostengründen	nein
- Denkmalschutz	nein
- Sonstige städtebauliche und architektonischer Erhaltungswert	ja
- Begründung	Das ursprüngliche Fassadenbild sollte wiederhergestellt werden. (1975 erfolgten An- und Umbauten und die Beseitigung der ornamentierten Ziegelfassade)

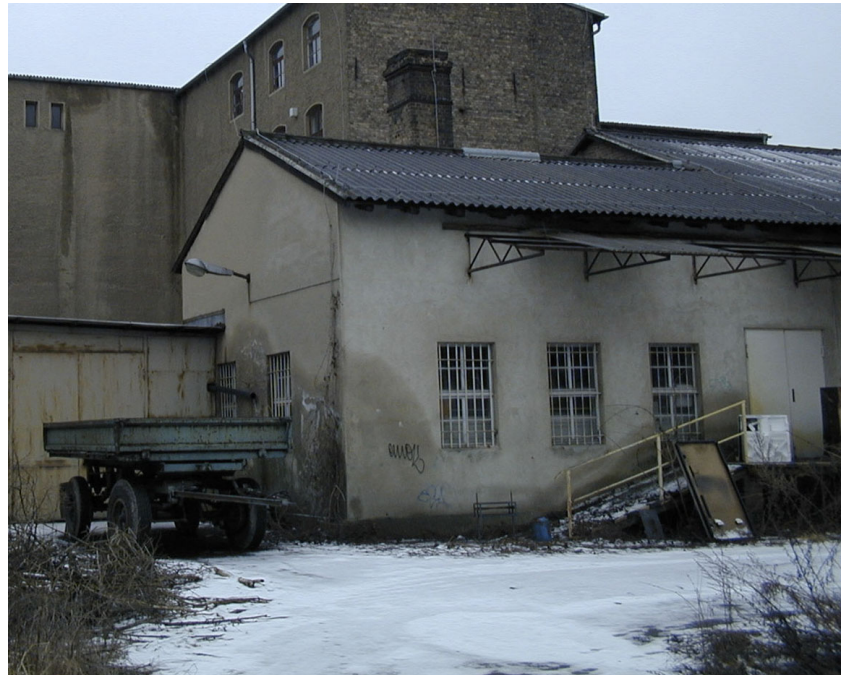
- Situationsfoto

Putzfassade
sanierungsbedürftig (substanzielle Eingriffe erforderlich)

Stahl
Einfach verglaste Fenster
sanierungsbedürftig (substanzielle Eingriffe erforderlich)

sanierungsbedürftig (substanzielle Eingriffe erforderlich)

- Decken	
- Art der Decken	Holzbalkendecke
- Sonstiges	---
- Baulicher Zustand der Decken	sanierungsbedürftig (substanzielle Eingriffe erforderlich)
- Dach

- Neigung	geneigt bis 45°
- Konstruktion	Holzkonstruktion
- Dachdeckung	Asbestzementplatten-Deckung
- Sonstiges	---
- Baulicher Zustand des Daches	sanierungsbedürftig (substanzielle Eingriffe erforderlich)

- Innenausbau	
- Baulicher Zustand des Innenaubaus (Gesamteindruck)	sanierungsbedürftig (substanzielle Eingriffe erforderlich)
- Lastenaufzüge	
- Anzahl	---

- Baulicher Zustand	nicht vorhanden
- Elektroinstallation	
- Baulicher Zustand	ruinoes

- Instandsetzungsaufwand	hoch
- Instandsetzungskosten (überschläglic in EURO pro qm Nutzfläche incl. MwSt)	---
- Instandsetzungskosten (überschläglic für Gebäude in EURO incl. MwSt)	---
- Abbruchreif aus Kostengründen	nicht ermittelt
- Denkmalschutz	nein
- Sonstige städtebauliche und architektonischer Erhaltungswert	nein
- Begründung	Ohne nennenswerte architektonische Qualitäten. Allenfalls bedingt als Lager nutzbar.

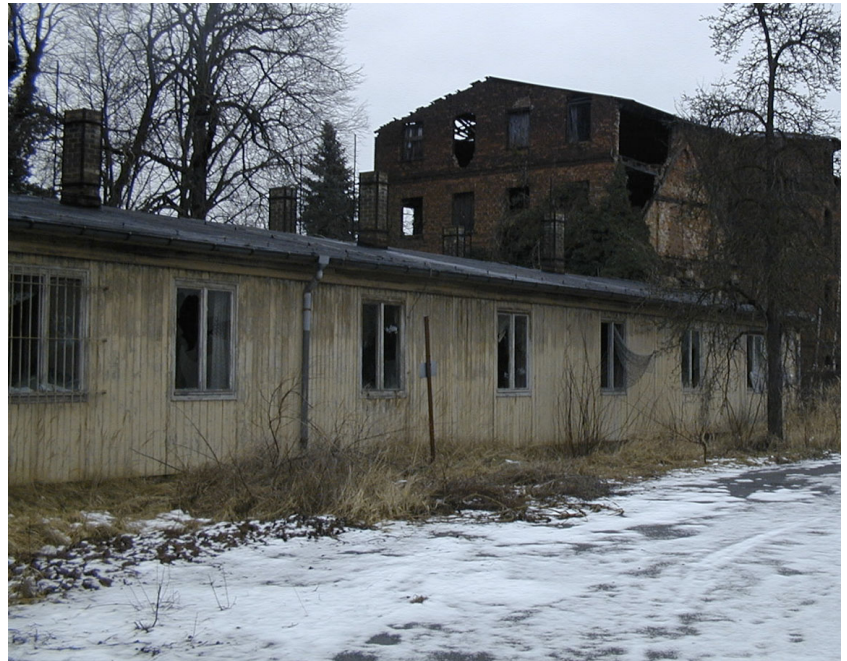
- Situationsfoto

- Fassaden	
- Art der Fassaden	Fassadenverkleidung auf Massivwand aus Holz
- Baulicher Zustand Fassaden	ruinoes (Neuaufbau erforderlich)
- Fenster und Türen aussen	
- Rahmen	Holz
- Verglasung	Einfach verglaste Fenster
- Baulicher Zustand Fenster und Türen	ruinoes (Neuaufbau erforderlich)
- Tragkonstruktion (Wände und Stützen)	
- Art der Tragkonstruktion	Fachwerk
- Sonstiges	---
- Baulicher Zustand der Tragkonstruktion	ruinoes (Neuaufbau erforderlich)

- Decken	
- Art der Decken	---
- Sonstiges	---
- Baulicher Zustand der Decken	nicht vorhanden
- Dach	
- Neigung	geneigt bis 30°
- Konstruktion	Holzkonstruktion
- Dachdeckung	Dachpappendeckung
- Sonstiges	---
- Baulicher Zustand des Daches	ruinoes (Neuaufbau erforderlich)
- Innenausbau	
- Baulicher Zustand des Innenausbaus (Gesamteindruck)	ruinoes (Neuaufbau erforderlich)
- Lastenaufzüge	
- Anzahl	---
- Baulicher Zustand der Aufzüge	nicht vorhanden
- Personenaufzüge	
- Anzahl	---
- Baulicher Zustand der Aufzüge	nicht vorhanden
- Heizungsinstallation	
- Art der Heizung	n.e.
- Baulicher Zustand	ruinoes
- Gasinstallation	
- Baulicher Zustand	nicht vorhanden
- Frischwasserinstallation	
- Baulicher Zustand	ruinoes
- Abwasserinstallation	
- Baulicher Zustand	ruinoes
- Elektroinstallation	
- Baulicher Zustand	ruinoes

- Instandsetzungsaufwand	hoch
- Instandsetzungskosten (überschläglic in EURO pro qm Nutzfläche incl. MwSt)	---
- Instandsetzungskosten (überschläglic für Gebäude in EURO incl. MwSt)	---
- Abbruchreif aus Kostengründen	ja
- Denkmalschutz	nein
- Sonstige städtebauliche und architektonischer Erhaltungswert	nein
- Begründung	Holzbaracke in sehr schlechtem baulichen Zustand (Teileinsturz).
