**Kategorie/ Kataster-Nr.
Objektbezeichnung**

**A 28
Märkische Hozbearbeitung**

11.12.03

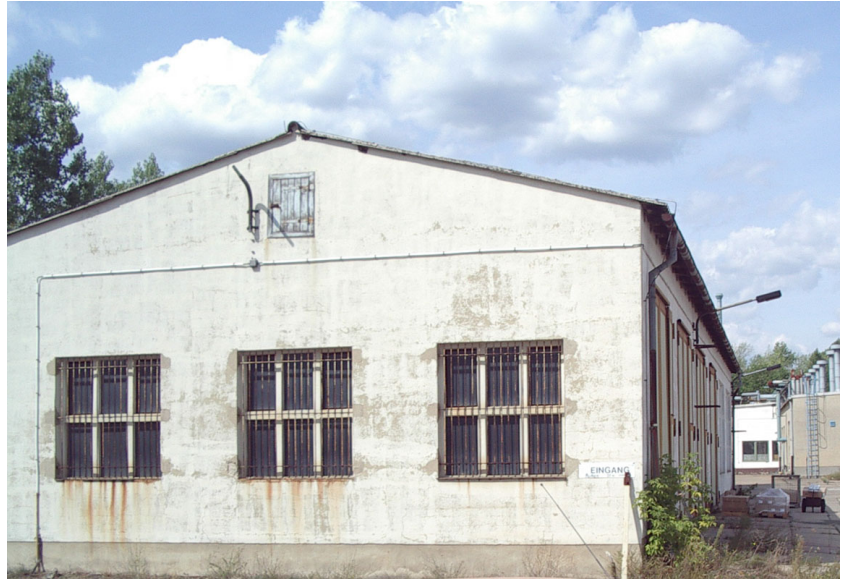
2

Putzfassade
renovierungsbedürftig (leichte Instandsetzungsarbeiten notwendig)

Stahl
Einfach verglaste Fenster
sanierungsbedürftig (substanzielle Eingriffe erforderlich)

renovierungsbedürftig (leichte Instandsetzungsarbeiten notwendig)

- Dachdeckung	Metallddeckung, Asbestzementplatten-Deckung
- Sonstiges	---
- Baulicher Zustand des Daches	sanierungsbedürftig (substanzielle Eingriffe erforderlich)

- Instandsetzungsaufwand	niedrig
- Instandsetzungskosten (überschläglic in EURO pro qm Nutzfläche incl. MwSt)	---
- Instandsetzungskosten (überschläglic für Gebäude in EURO incl. MwSt)	---
- Abbruchreif aus Kostengründen	nein
- Denkmalschutz	nein
- Sonstige städtebauliche und architektonischer Erhaltungswert	nein
- Begründung	Ohne nennenswerte architektonische Qualitäten. Nur erhaltenswert bei weiterm Nutzungsbedarf.

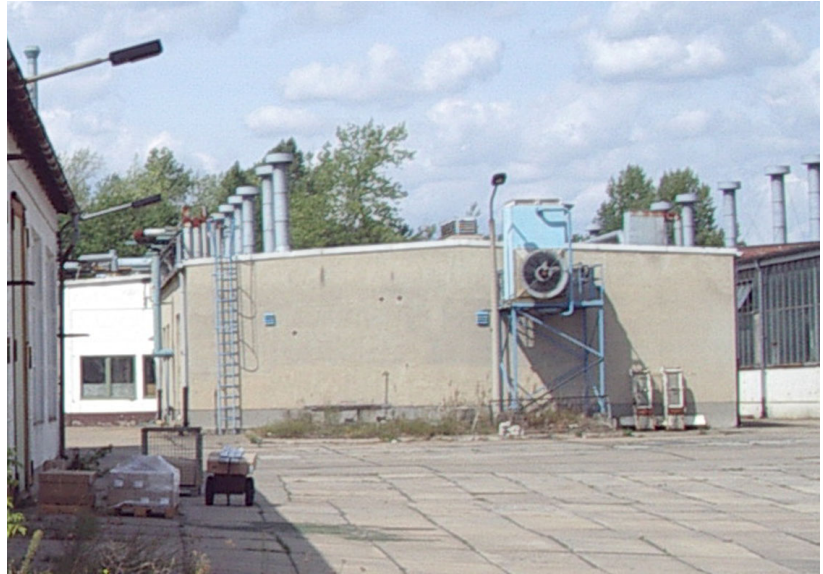
3

Fensterfirma (ehem. Kompressorgebäude)

renovierungsbedürftig (leichte Instandsetzungsarbeiten notwendig)

sanierungsbedürftig (substanzielle Eingriffe erforderlich)

- Sonstiges	---
- Baulicher Zustand der Decken	nicht vorhanden
- Dach	
- Neigung	geneigt bis 30°
- Konstruktion	Stahlbeton-Konstruktion
- Dachdeckung	Dachpappendeckung
- Sonstiges	---
- Baulicher Zustand des Daches	sanierungsbedürftig (substanzielle Eingriffe erforderlich)
- Innenausbau	
- Baulicher Zustand des Innenausbaus (Gesamteindruck)	nicht vorhanden
- Lastenaufzüge	
- Anzahl	---
- Baulicher Zustand der Aufzüge	nicht vorhanden
- Personenaufzüge	
- Anzahl	---
- Baulicher Zustand der Aufzüge	nicht vorhanden
- Heizungsinstallation	
- Art der Heizung	---
- Baulicher Zustand	nicht vorhanden
- Gasinstallation	
- Baulicher Zustand	nicht vorhanden
- Frischwasserinstallation	
- Baulicher Zustand	nicht vorhanden
- Abwasserinstallation	
- Baulicher Zustand	nicht vorhanden
- Elektroinstallation	
- Baulicher Zustand	instandsetzungsbedürftig

- Instandsetzungsaufwand	niedrig
- Instandsetzungskosten (überschlägig in EURO pro qm Nutzfläche incl. MwSt)	---
- Instandsetzungskosten (überschlägig für Gebäude in EURO incl. MwSt)	---
- Abbruchreif aus Kostengründen	nein
- Denkmalschutz	nicht ermittelt
- Sonstige städtebauliche und architektonischer Erhaltungswert	nein
- Begründung	Ohne nennenswerte architektonische Qualitäten. In seiner Funktion nicht mehr erforderliches techn. Gebäude. Nur erhaltenswert bei Nutzungsbedarf.

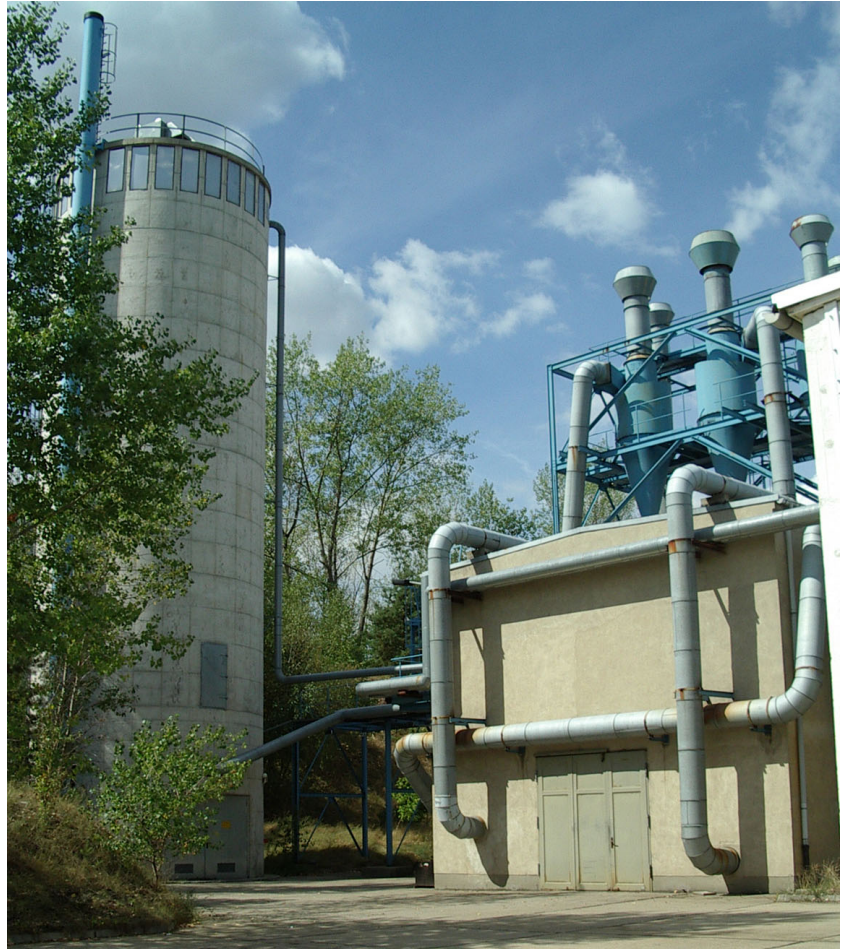
4

Leerstand (ehem. Späneturm)

Technisches Bauwerk

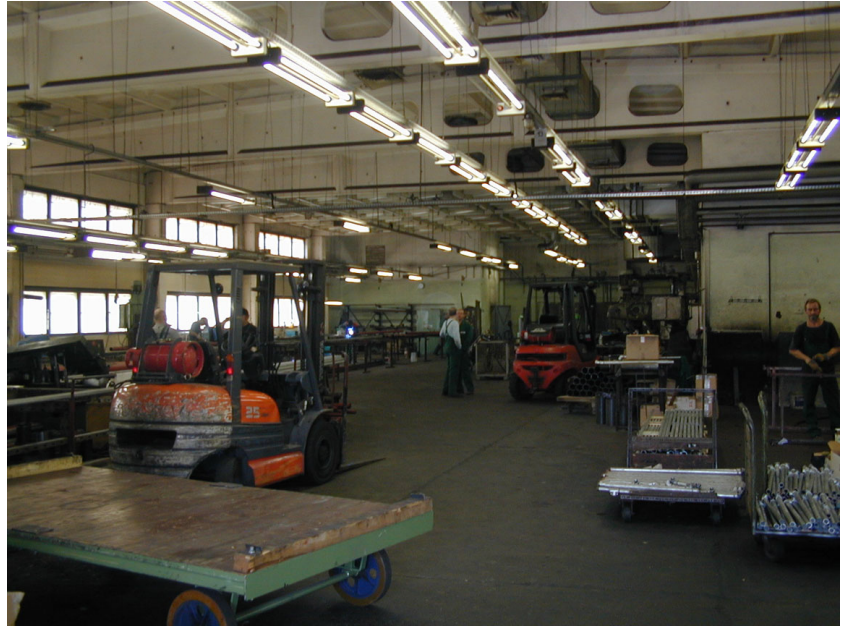
5

Ziegelfassade, Fertigteilplattenelemente
sanierungsbedürftig (substanzielle Eingriffe erforderlich)

Stahl, Beton
Einfach verglaste Fenster
sanierungsbedürftig (substanzielle Eingriffe erforderlich)

renovierungsbedürftig (leichte Instandsetzungsarbeiten notwendig)

- Sonstiges	---
- Baulicher Zustand der Decken	nicht vorhanden
- Dach	
- Neigung	geneigt bis 30°
- Konstruktion	Stahlkonstruktion, Stahlbeton-Konstruktion
- Dachdeckung	Metalldeckung, Dachpappendeckung
- Sonstiges	---
- Baulicher Zustand des Daches	sanierungsbedürftig (substanzielle Eingriffe erforderlich)
- Innenausbau	
- Baulicher Zustand des Innenausbaus (Gesamteindruck)	nicht vorhanden
- Lastenaufzüge	
- Anzahl	---
- Baulicher Zustand der Aufzüge	nicht vorhanden
- Personenaufzüge	
- Anzahl	---
- Baulicher Zustand der Aufzüge	nicht vorhanden
- Heizungsinstallation	
- Art der Heizung	---
- Baulicher Zustand	nicht vorhanden
- Gasinstallation	
- Baulicher Zustand	nicht vorhanden
- Frischwasserinstallation	
- Baulicher Zustand	ruinoes
- Abwasserinstallation	
- Baulicher Zustand	ruinoes
- Elektroinstallation	
- Baulicher Zustand	instandsetzungsbedürftig

- Instandsetzungsaufwand	mittel
- Instandsetzungskosten (überschlägich in EURO pro qm Nutzfläche incl. MwSt)	---
- Instandsetzungskosten (überschlägich für Gebäude in EURO incl. MwSt)	---
- Abbruchreif aus Kostengründen	nein
- Denkmalschutz	nein
- Sonstige städtebauliche und architektonischer Erhaltungswert	nein
- Begründung	Ohne nennenswerte architektonische Qualitäten. Bedingt als Produktionshalle nutzbar. Kalthalle.

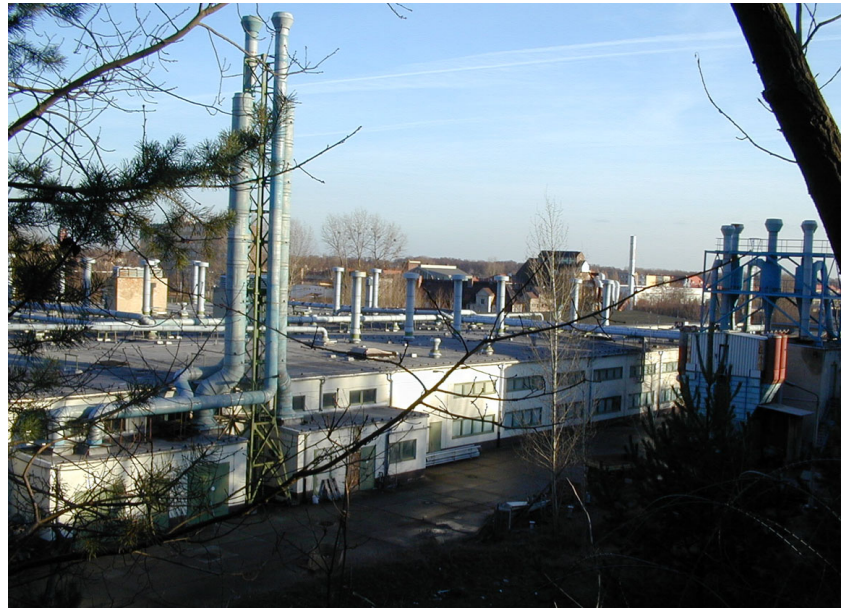
6

Fertigteilplattenelemente
renovierungsbedürftig (leichte Instandsetzungsarbeiten notwendig)

Stahl, Beton
Einfach verglaste Fenster
sanierungsbedürftig (substanzielle Eingriffe erforderlich)

gebrauchsfertig

- Sonstiges	---
- Baulicher Zustand der Decken	nicht vorhanden
- Dach	
- Neigung	geneigt bis 30°
- Konstruktion	Stahlbeton-Konstruktion
- Dachdeckung	Dachpappendeckung
- Sonstiges	---
- Baulicher Zustand des Daches	renovierungsbedürftig (leichte Instandsetzungsarbeiten notwendig)
- Innenausbau	
- Baulicher Zustand des Innenausbaus (Gesamteindruck)	nicht vorhanden
- Lastenaufzüge	
- Anzahl	---
- Baulicher Zustand der Aufzüge	nicht vorhanden
- Personenaufzüge	
- Anzahl	---
- Baulicher Zustand der Aufzüge	nicht vorhanden
- Heizungsinstallation	
- Art der Heizung	---
- Baulicher Zustand	nicht vorhanden
- Gasinstallation	
- Baulicher Zustand	nicht vorhanden
- Frischwasserinstallation	
- Baulicher Zustand	nicht vorhanden
- Abwasserinstallation	
- Baulicher Zustand	nicht vorhanden
- Elektroinstallation	
- Baulicher Zustand	instandsetzungsbedürftig

- Instandsetzungsaufwand	niedrig
- Instandsetzungskosten (überschlägig in EURO pro qm Nutzfläche incl. MwSt)	---
- Instandsetzungskosten (überschlägig für Gebäude in EURO incl. MwSt)	---
- Abbruchreif aus Kostengründen	nein
- Denkmalschutz	nein
- Sonstige städtebauliche und architektonischer Erhaltungswert	nein
- Begründung	Ohne nennenswerte architektonische Qualitäten. Bedingt als Produktionshalle nutzbar. Kalthalle.

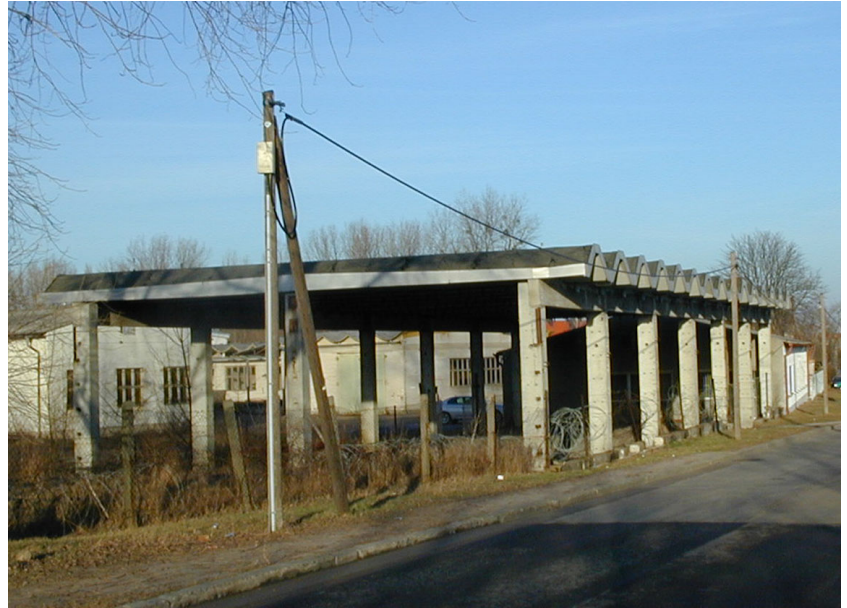
7 - 11

- Sonstiges	---
	Diverse kleinere Gebäude: Undefiniertes Gebäude aus Holz- und Mauerwerkskonstruktion (7), Holzschuppen (8; 10), Trafohaus (9), Stahlbetonskelettunterstellhalle (11(s. Foto))

- Fassaden	
- Art der Fassaden	---
- Baulicher Zustand Fassaden	nicht ermittelt
- Fenster und Türen aussen	
- Rahmen	---
- Verglasung	---
- Baulicher Zustand Fenster und Türen	nicht ermittelt
- Tragkonstruktion (Wände und Stützen)	
- Art der Tragkonstruktion	Mauerwerk, Fachwerk
- Sonstiges	Mauerwerk (7 tw.; 9), Holzskelett (7 tw.; 8; 10), Stahlbetonskelett (11)

- Instandsetzungsaufwand	hoch
- Instandsetzungskosten (überschläglic in EURO pro qm Nutzfläche incl. MwSt)	---
- Instandsetzungskosten (überschläglic für Gebäude in EURO incl. MwSt)	---
- Abbruchreif aus Kostengründen	nicht ermittelt
- Denkmalschutz	nein
- Sonstige städtebauliche und architektonischer Erhaltungswert	nicht ermittelt
- Begründung	Ruinöse (7; 8; 10; 11) oder nicht mehr benötigtes technische Bauwerke (9)
