A 30 Meliorationsgesellschaft Pionier

1. Allgemeine Grundstücksdaten

Beelitzer Straße 7
14943 Luckenwalde

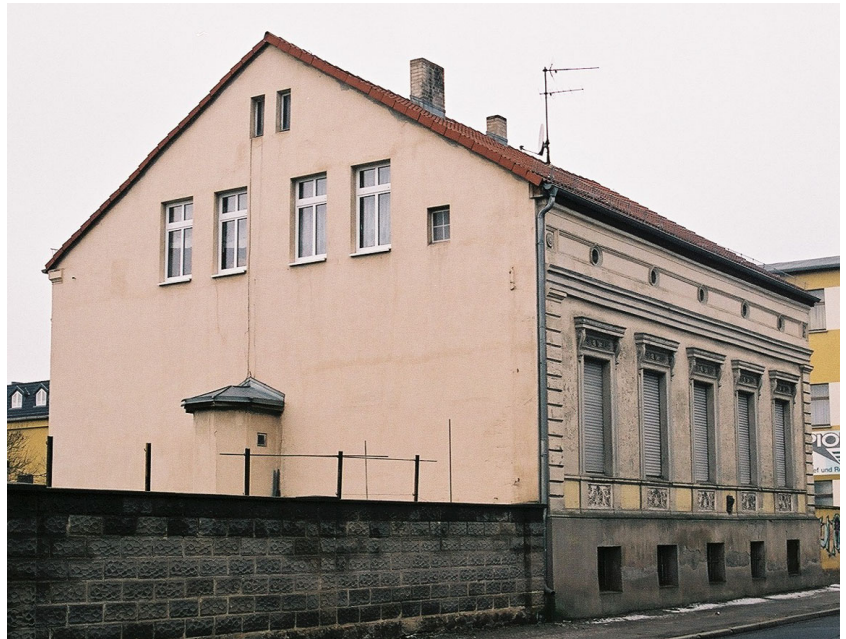
1

Leerstand (Wohnung EG)

Wohnen (Wohnung OG)

Wohngebäude

1868

stuckatierte Putzfassade der Gründerzeit

freistehende Fabrikantenvilla

Putzfassade, Stuckfassade

sanierungsbedürftig (substanzielle Eingriffe erforderlich)

Einfach verglaste Fenster, Verbundfenster

- Tragkonstruktion (Wände und Stützen)	
- Art der Tragkonstruktion	Mauerwerk
- Sonstiges	---
- Baulicher Zustand der Tragkonstruktion	sanierungsbedürftig (substanzielle Eingriffe erforderlich)

- Decken	
- Art der Decken	Holzbalkendecke, Stahlträger-Ziegel-Kappendecken
- Sonstiges	---
- Baulicher Zustand der Decken	sanierungsbedürftig (substanzielle Eingriffe erforderlich)

- Dach	
- Neigung	geneigt bis 45°
- Konstruktion	Holzkonstruktion
- Dachdeckung	Ziegeldeckung
- Sonstiges	---
- Baulicher Zustand des Daches	sanierungsbedürftig (substanzielle Eingriffe erforderlich)

- Innenausbau	
- Baulicher Zustand des Innenaubaus (Gesamteindruck)	sanierungsbedürftig (substanzielle Eingriffe erforderlich)
- Lastenaufzüge	
- Anzahl	---

- Instandsetzungsaufwand	hoch
- Instandsetzungskosten	---
(überschlägich in EURO pro qm Nutzfläche incl. MwSt)	
- Instandsetzungskosten	---
(überschlägich für Gebäude in EURO incl. MwSt)	
- Abbruchreif aus Kostengründen	nein
- Denkmalschutz	nein
- Sonstige städtebauliche und architektonischer Erhaltungswert	ja
- Begründung	Stadtbild prägende, qualitätvolle Gründerzeitvilla.

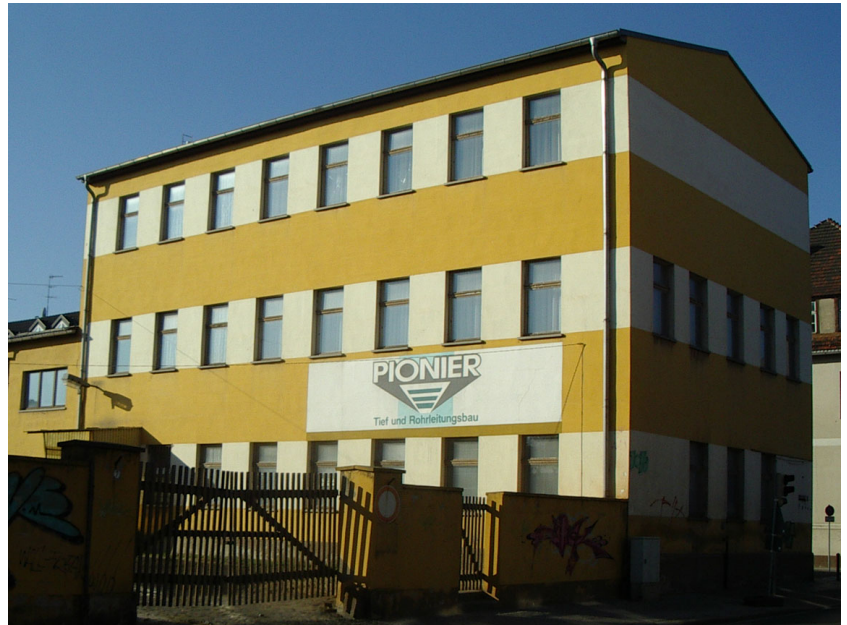
2

Leerstand (Büros und großer Veranstaltungsraum im 2. OG)

Verwaltungsgebäude

ca.1880: umgebaut 1978

Durch Glattputz und Fensteraustausch verändertes Gründerzeitgebäude

Putzfassade

sanierungsbedürftig (substanzielle Eingriffe erforderlich)

Verbundfenster

Mauerwerk

Holzbalkendecke

- Baulicher Zustand der Decken	sanierungsbedürftig (substanzielle Eingriffe erforderlich)
- Dach	
- Neigung	geneigt bis 30°
- Konstruktion	Holzkonstruktion
- Dachdeckung	Dachpappendeckung
- Sonstiges	---
- Baulicher Zustand des Daches	gebrauchsfertig
- Innenausbau	
- Baulicher Zustand des Innenausbaus (Gesamteindruck)	sanierungsbedürftig (substanzielle Eingriffe erforderlich)
- Lastenaufzüge	
- Anzahl	---
- Baulicher Zustand der Aufzüge	nicht vorhanden
- Personenaufzüge	
- Anzahl	---
- Baulicher Zustand der Aufzüge	nicht vorhanden
- Heizungsinstallation	
- Art der Heizung	Zentralheizung
- Baulicher Zustand	instandsetzungsbedürftig
- Gasinstallation	
- Baulicher Zustand	ruinoes
- Frischwasserinstallation	
- Baulicher Zustand	instandsetzungsbedürftig
- Abwasserinstallation	
- Baulicher Zustand	instandsetzungsbedürftig
- Elektroinstallation	
- Baulicher Zustand	instandsetzungsbedürftig

- Instandsetzungsaufwand	hoch
- Instandsetzungskosten (überschlägich in EURO pro qm Nutzfläche incl. MwSt)	---
- Instandsetzungskosten (überschlägich für Gebäude in EURO incl. MwSt)	---
- Abbruchreif aus Kostengründen	nein
- Denkmalschutz	nein
- Sonstige städtebauliche und architektonischer Erhaltungswert	ja
- Begründung	Gebäude faßt die Ecke Beelitzer-/ Puschkinstr.

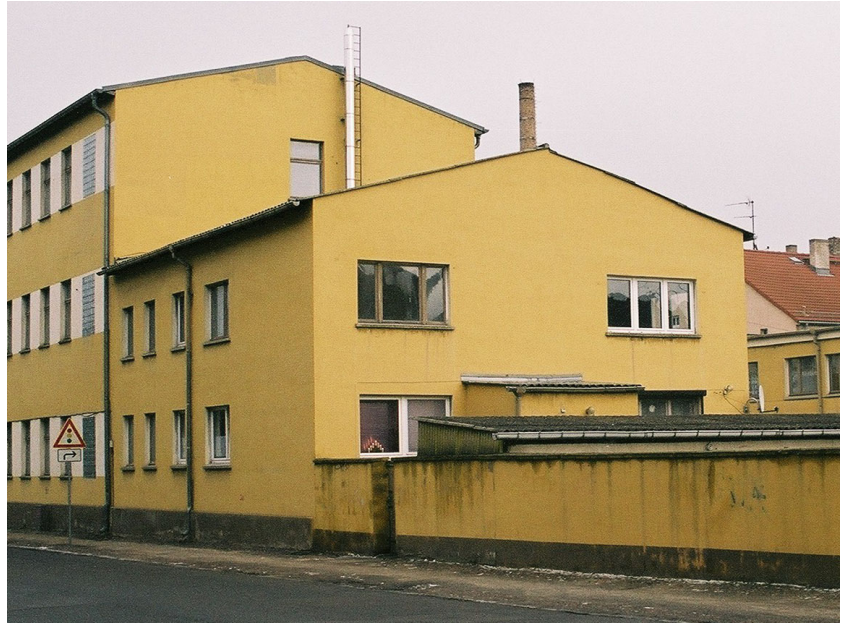
3

Leerstand (Wohnung im EG)

Leerstand (EG: Lagerraum, Heizung; im OG: Büros)

Verwaltungsgebäude

1978

Putzfassade

renovierungsbedürftig (leichte Instandsetzungsarbeiten notwendig)

Kunststoff

Isolierglasfenster

Mauerwerk

- Baulicher Zustand der Tragkonstruktion	sanierungsbedürftig (substanzielle Eingriffe erforderlich)
- Decken	
- Art der Decken	Betonmassivdecke
- Sonstiges	---

- Baulicher Zustand der Decken	renovierungsbedürftig (leichte Instandsetzungsarbeiten notwendig)
- Dach	
- Neigung	geneigt bis 30°
- Konstruktion	Stahlbeton-Konstruktion

- Dachdeckung	Asbestzementplatten-Deckung
- Sonstiges	---
- Baulicher Zustand des Daches	sanierungsbedürftig (substanzielle Eingriffe erforderlich)
- Innenausbau

- Baulicher Zustand des Innenausbaus (Gesamteindruck)	renovierungsbedürftig (leichte Instandsetzungsarbeiten notwendig)
- Lastenaufzüge	
- Anzahl	---
- Baulicher Zustand der Aufzüge	nicht vorhanden

- Personenaufzüge	
- Anzahl	---
- Baulicher Zustand der Aufzüge	nicht vorhanden
- Heizungsinstallation	
- Art der Heizung	Zentralheizung
- Baulicher Zustand	betriebsbereit

- Gasinstallation	
- Baulicher Zustand	instandsetzungsbedürftig
- Frischwasserinstallation	
- Baulicher Zustand	instandsetzungsbedürftig
- Abwasserinstallation

- Baulicher Zustand	instandsetzungsbedürftig
- Elektroinstallation	
- Baulicher Zustand	instandsetzungsbedürftig

- Instandsetzungsaufwand	mittel
- Instandsetzungskosten (überschläglic in EURO pro qm Nutzfläche incl. MwSt)	---
- Instandsetzungskosten (überschläglic für Gebäude in EURO incl. MwSt)	---
- Abbruchreif aus Kostengründen	nein
- Denkmalschutz	nein
- Sonstige städtebauliche und architektonischer Erhaltungswert	nein
- Begründung	Ohne nennenswerte architektonische Qualitäten. Allenfalls bei entsprechendem Nutzungsbedarf erhaltenswert.

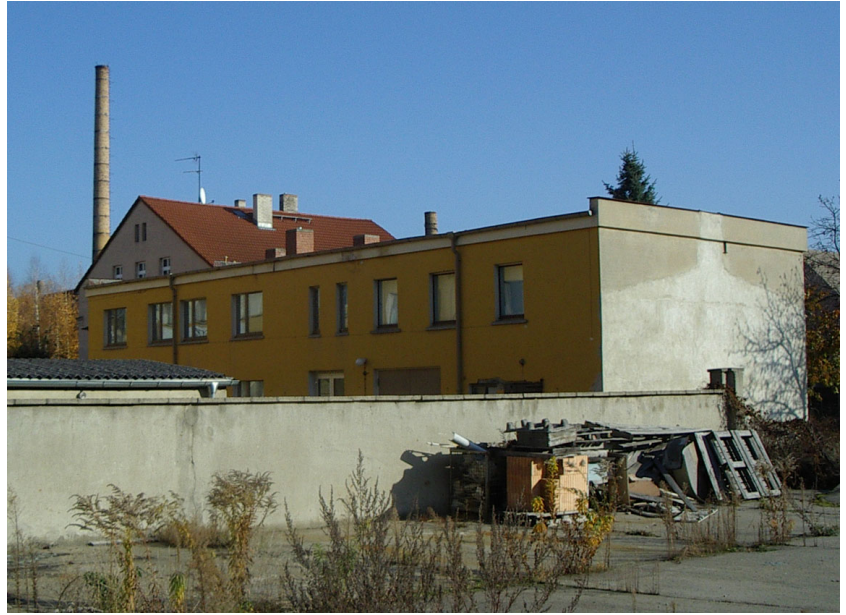
4

Leerstand (EG: Garagen, Abstellräume, Büros; OG: Büros, Sanitärräume)

Verwaltungsgebäude

ca.1880 / 1983

Putzfassade

renovierungsbedürftig (leichte Instandsetzungsarbeiten notwendig)

Holz

Isolierglasfenster

sanierungsbedürftig (substanzielle Eingriffe erforderlich)

Mauerwerk

Holzbalkendecke, Betonmassivdecke

- Sonstiges	(Holzbalkendecke im Altbauteil)
- Baulicher Zustand der Decken	sanierungsbedürftig (substanzielle Eingriffe erforderlich)
- Dach	
- Neigung	Flachdach

- Konstruktion	Stahlbeton-Konstruktion
- Dachdeckung	Dachpappendeckung
- Sonstiges	---
- Baulicher Zustand des Daches	renovierungsbedürftig (leichte Instandsetzungsarbeiten notwendig)

- Innenausbau	
- Baulicher Zustand des Innenausbaus (Gesamteindruck)	renovierungsbedürftig (leichte Instandsetzungsarbeiten notwendig)
- Lastenaufzüge	
- Anzahl	---

- Baulicher Zustand der Aufzüge	nicht vorhanden
- Personenaufzüge	
- Anzahl	---
- Baulicher Zustand der Aufzüge	nicht vorhanden
- Heizungsinstallation	
- Art der Heizung	Zentralheizung

- Baulicher Zustand	betriebsbereit
- Gasinstallation	
- Baulicher Zustand	instandsetzungsbedürftig
- Frischwasserinstallation	
- Baulicher Zustand	ruinoes
- Abwasserinstallation

- Baulicher Zustand	ruinoes
- Elektroinstallation	
- Baulicher Zustand	instandsetzungsbedürftig

- Instandsetzungsaufwand	mittel
- Instandsetzungskosten (überschlägig in EURO pro qm Nutzfläche incl. MwSt)	---
- Instandsetzungskosten (überschlägig für Gebäude in EURO incl. MwSt)	---
- Abbruchreif aus Kostengründen	nein
- Denkmalschutz	nein
- Sonstige städtebauliche und architektonischer Erhaltungswert	nein
- Begründung	Ohne nennenswerte architektonische Qualitäten. Allenfalls bei entsprechendem Nutzungsbedarf erhaltenswert.

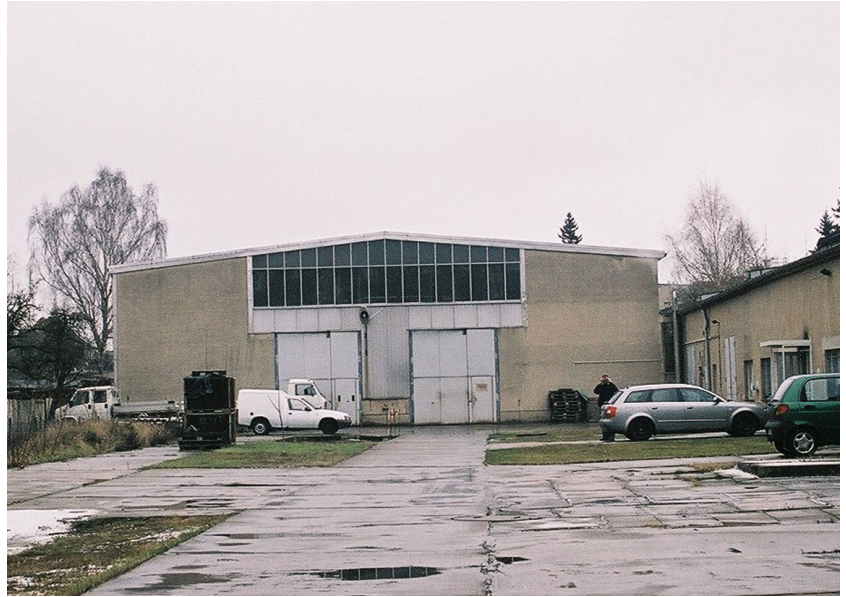
6

Leerstand; (anrechenbar: 300 von 800 m² BGF; 260 von 680 m² NF)

Produktions- bzw. Lagerhalle

ca. 1980

von der Halle befinden sich ca. 2/3 der Fläche auf dem Nachbargrundstück

Putzfassade, Fertigteilplattenelemente
renovierungsbedürftig (leichte Instandsetzungsarbeiten notwendig)

Stahl
Einfach verglaste Fenster
nicht ermittelt

Stahl-Skelett

renovierungsbedürftig (leichte Instandsetzungsarbeiten notwendig)

- Art der Decken	---
- Sonstiges	---
- Baulicher Zustand der Decken	nicht vorhanden
- Dach	
- Neigung	geneigt bis 30°
- Konstruktion	Stahlkonstruktion
- Dachdeckung	Metalldeckung
- Sonstiges	---
- Baulicher Zustand des Daches	sanierungsbedürftig (substanzielle Eingriffe erforderlich)
- Innenausbau	
- Baulicher Zustand des Innenausbaus (Gesamteindruck)	nicht vorhanden
- Lastenaufzüge	
- Anzahl	---
- Baulicher Zustand der Aufzüge	nicht vorhanden
- Personenaufzüge	
- Anzahl	---
- Baulicher Zustand der Aufzüge	nicht vorhanden
- Heizungsinstallation	
- Art der Heizung	Ölheizung
- Baulicher Zustand	instandsetzungsbedürftig
- Gasinstallation	
- Baulicher Zustand	nicht vorhanden
- Frischwasserinstallation	
- Baulicher Zustand	instandsetzungsbedürftig
- Abwasserinstallation	
- Baulicher Zustand	instandsetzungsbedürftig
- Elektroinstallation	
- Baulicher Zustand	instandsetzungsbedürftig

- Instandsetzungsaufwand	mittel
- Instandsetzungskosten (überschlägig in EURO pro qm Nutzfläche incl. MwSt)	---
- Instandsetzungskosten (überschlägig für Gebäude in EURO incl. MwSt)	---
- Abbruchreif aus Kostengründen	nein
- Denkmalschutz	nein
- Sonstige städtebauliche und architektonischer Erhaltungswert	nein
- Begründung	Ohne nennenswerte architektonische Qualitäten. Nur bei entsprechendem Nutzungsbedarf (nach Klärung der Eigentumsverhältnisse) erhaltenswert.
