Kategorie/ Kataster-Nr.
Objektbezeichnung

A 31
Piano

09.03.04

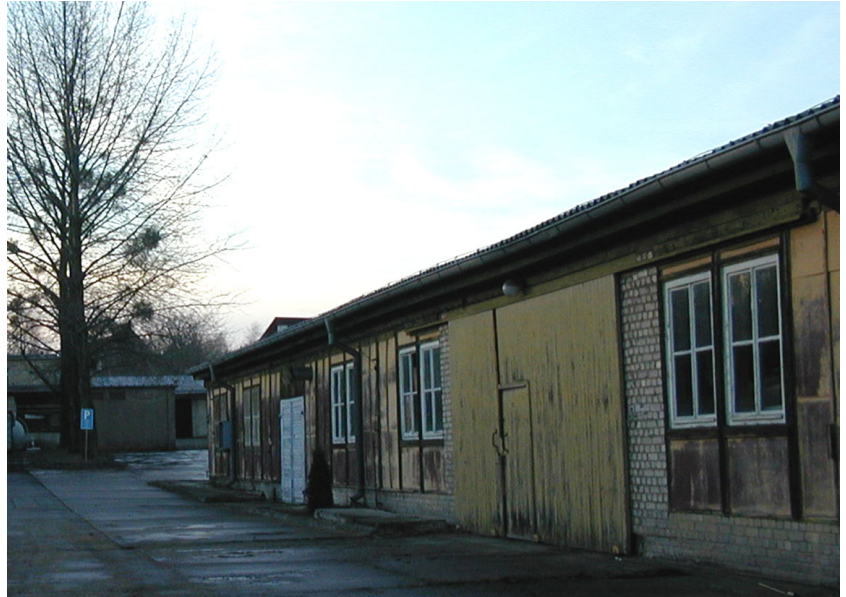
- Situationsfoto

- Gebäudetyp	Produktions- bzw. Lagerhalle
- Sonstiges	Barackenähnlich
- Baujahr	n.e.
- Baustil u. architektonische Besonderheiten	Zweckbau ohne besondere Stilelemente
- Sonstiges	---

- Instandsetzungsaufwand	nicht ermittelt
- Instandsetzungskosten (überschlägig in EURO pro qm Nutzfläche incl. MwSt)	---
- Instandsetzungskosten (überschlägig für Gebäude in EURO incl. MwSt)	---
- Abbruchreif aus Kostengründen	nicht ermittelt
- Denkmalschutz	nein
- Sonstige städtebauliche und architektonischer Erhaltungswert	nein
- Begründung	Keine nennenswerten architektonischen Qualitäten.

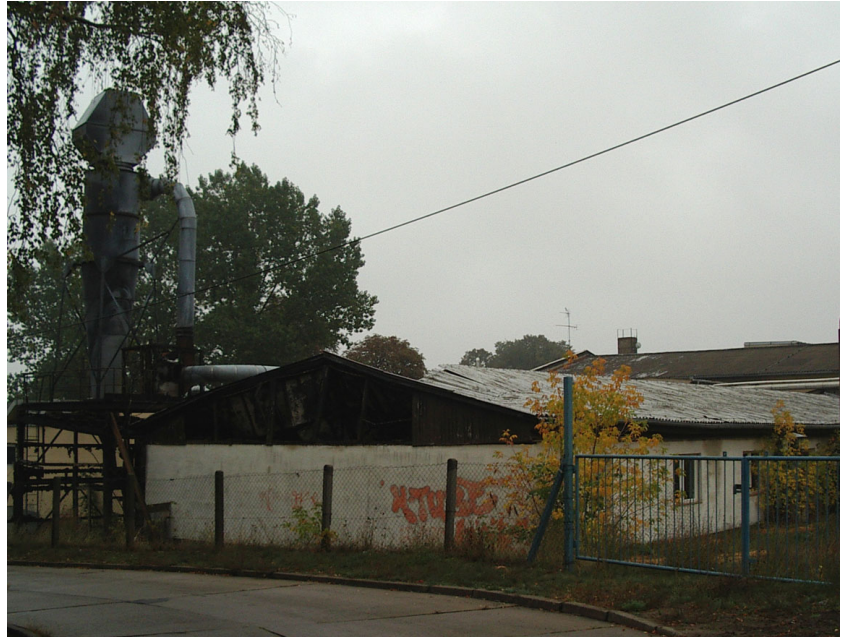
- Situationsfoto

Produktions- bzw. Lagerhalle

Zweckbau ohne besondere Stilelemente

Putzfassade

sanierungsbedürftig (substanzielle Eingriffe erforderlich)

Holz

Einfach verglaste Fenster

Mauerwerk, Fachwerk

- Art der Decken	---
- Sonstiges	---
- Baulicher Zustand der Decken	nicht vorhanden
- Dach	
- Neigung	geneigt bis 30°
- Konstruktion	Holzkonstruktion
- Dachdeckung	Asbestzementplatten-Deckung
- Sonstiges	---
- Baulicher Zustand des Daches	ruinoes (Neuaufbau erforderlich)
- Innenausbau	
- Baulicher Zustand des Innenausbaus (Gesamteindruck)	nicht vorhanden
- Lastenaufzüge	
- Anzahl	---
- Baulicher Zustand der Aufzüge	nicht vorhanden
- Personenaufzüge	
- Anzahl	---
- Baulicher Zustand der Aufzüge	nicht vorhanden
- Heizungsinstallation	
- Art der Heizung	n.e.
- Baulicher Zustand	ruinoes
- Gasinstallation	
- Baulicher Zustand	nicht vorhanden
- Frischwasserinstallation	
- Baulicher Zustand	nicht vorhanden
- Abwasserinstallation	
- Baulicher Zustand	nicht vorhanden
- Elektroinstallation	
- Baulicher Zustand	ruinoes

- Instandsetzungsaufwand	hoch
- Instandsetzungskosten (überschläglic in EURO pro qm Nutzfläche incl. MwSt)	---
- Instandsetzungskosten (überschläglic für Gebäude in EURO incl. MwSt)	---
- Abbruchreif aus Kostengründen	ja
- Denkmalschutz	nein
- Sonstige städtebauliche und architektonischer Erhaltungswert	nein
- Begründung	Keine architektonischen Qualitäten. Unverhältnismäßiger Sanierungsaufwand.
