Kategorie/ Kataster-Nr. Objektbezeichnung

A 32 Polytechnisches Zentrum

15.01.04

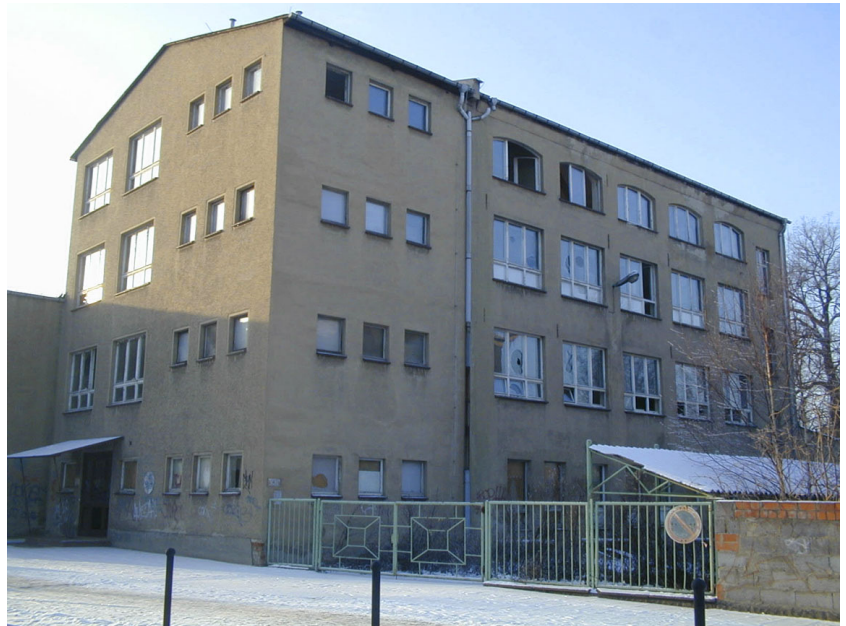
1

Leerstand (ehem. Unterrichtsräume)

Zu DDR-Zeiten im Stil der 50er Jahre umgestalteter Gründerzeitbau.

Putzfassade, Ziegelfassade
sanierungsbedürftig (substanzielle Eingriffe erforderlich)

Holz
Verbundfenster
sanierungsbedürftig (substanzielle Eingriffe erforderlich)

Mauerwerk
Holzskelett
sanierungsbedürftig (substanzielle Eingriffe erforderlich)

- Decken	
- Art der Decken	Stahlsteindecke
- Sonstiges	---
- Baulicher Zustand der Decken	sanierungsbedürftig (substanzielle Eingriffe erforderlich)
- Dach

- Neigung	geneigt bis 30°
- Konstruktion	Holzkonstruktion
- Dachdeckung	Dachpappendeckung
- Sonstiges	---
- Baulicher Zustand des Daches	sanierungsbedürftig (substanzielle Eingriffe erforderlich)

- Baulicher Zustand	ruinoes
- Elektroinstallation	
- Baulicher Zustand	ruinoes

- Instandsetzungsaufwand	hoch
- Instandsetzungskosten (überschlägig in EURO pro qm Nutzfläche incl. MwSt)	---
- Instandsetzungskosten (überschlägig für Gebäude in EURO incl. MwSt)	---
- Abbruchreif aus Kostengründen	nein
- Denkmalschutz	nein
- Sonstige städtebauliche und architektonischer Erhaltungswert	ja
- Begründung	Gebäude hat zusammen mit Gebd.2 eine "Gelenkfunktion" am Knick der Straße Burg.

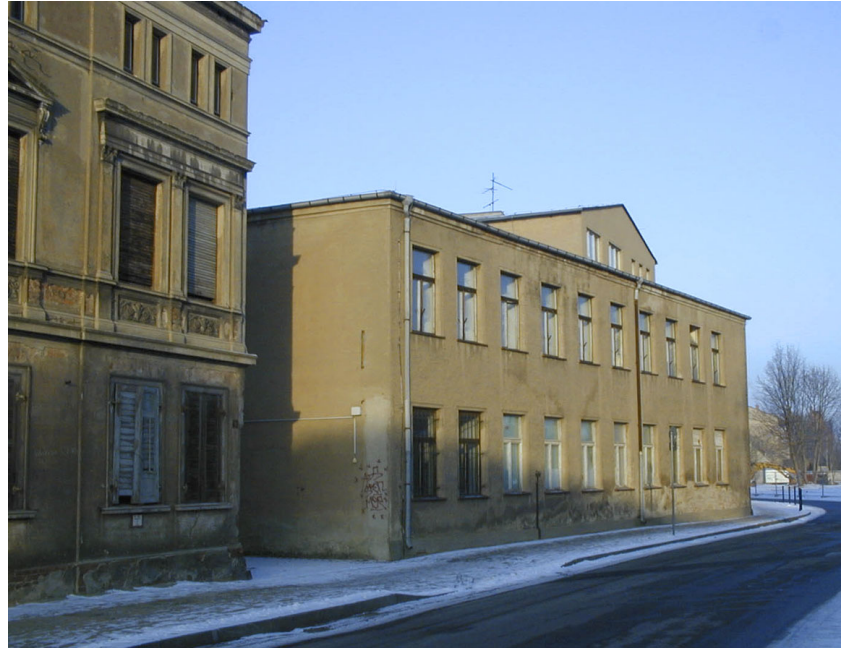
2

Leerstand (ehem. Unterrichtsräume)
420

Zu DDR-Zeiten umgestalteter Gründerzeitbau.

Putzfassade
sanierungsbedürftig (substanzielle Eingriffe erforderlich)
Holz
Verbundfenster
ruinoes (Neuaufbau erforderlich)

- Sonstiges	Hozskelett
- Baulicher Zustand der Tragkonstruktion	sanierungsbedürftig (substanzielle Eingriffe erforderlich)
- Decken	
- Art der Decken	Holzbalkendecke

- Sonstiges	---
- Baulicher Zustand der Decken	sanierungsbedürftig (substanzielle Eingriffe erforderlich)
- Dach	
- Neigung	geneigt bis 30°
- Konstruktion	Holzkonstruktion

- Dachdeckung	Dachpappendeckung
- Sonstiges	---
- Baulicher Zustand des Daches	sanierungsbedürftig (substanzielle Eingriffe erforderlich)
- Innenausbau	
- Baulicher Zustand des Innenausbaus (Gesamteindruck)	sanierungsbedürftig (substanzielle Eingriffe erforderlich)

- Baulicher Zustand	ruinoes
- Abwasserinstallation	
- Baulicher Zustand	ruinoes
- Elektroinstallation	
- Baulicher Zustand	ruinoes

- Instandsetzungsaufwand	hoch
- Instandsetzungskosten (überschläglic in EURO pro qm Nutzfläche incl. MwSt)	---
- Instandsetzungskosten (überschläglic für Gebäude in EURO incl. MwSt)	---
- Abbruchreif aus Kostengründen	nicht ermittelt
- Denkmalschutz	nein
- Sonstige städtebauliche und architektonischer Erhaltungswert	ja
- Begründung	Gebäude hat zusammen mit Gebd.1 eine "Gelenkfunktion" am Knick der Straße Burg.
