Kategorie/ Kataster-Nr.
Objektbezeichnung

A 37
Sero

13.10.05

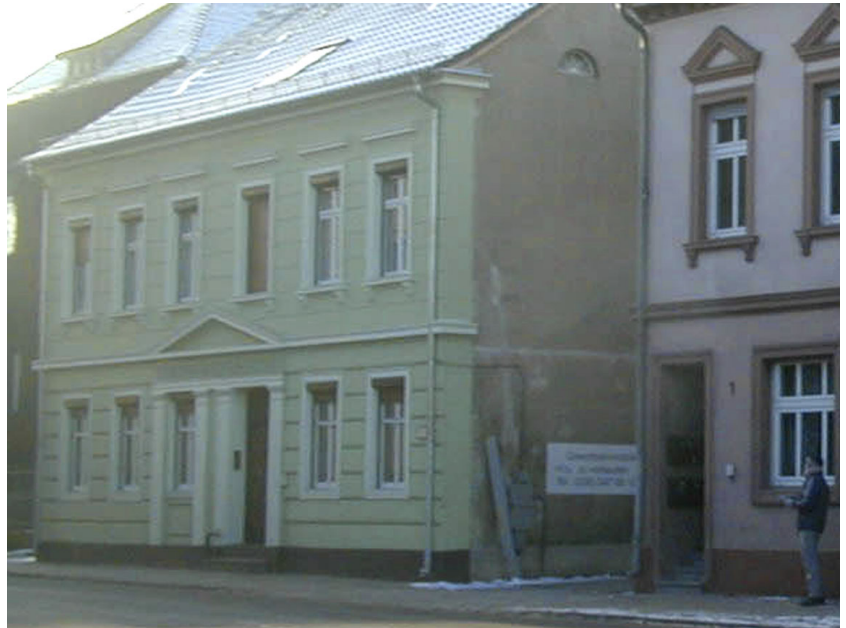
- Situationsfoto

- Gebäudetyp	Wohngebäude
- Sonstiges	---
- Baujahr	ca. 1870
- Baustil u. architektonische Besonderheiten	stuckatierte Putzfassade der Gründerzeit
- Sonstiges	---

- Fassaden	
- Art der Fassaden	Putzfassade, Stuckfassade
- Baulicher Zustand Fassaden	gebrauchsfertig
- Fenster und Türen aussen	
- Rahmen	Holz, Kunststoff
- Verglasung	Isolierglasfenster
- Baulicher Zustand Fenster und Türen	gebrauchsfertig
- Tragkonstruktion (Wände und Stützen)	
- Art der Tragkonstruktion	Mauerwerk
- Sonstiges	---
- Baulicher Zustand der Tragkonstruktion	gebrauchsfertig

- Decken	
- Art der Decken	Holzbalkendecke
- Sonstiges	---
- Baulicher Zustand der Decken	gebrauchsfertig
- Dach	
- Neigung	geneigt bis 45°
- Konstruktion	Holzkonstruktion
- Dachdeckung	Ziegeldeckung
- Sonstiges	---
- Baulicher Zustand des Daches	gebrauchsfertig
- Innenausbau	
- Baulicher Zustand des Innenausbaus (Gesamteindruck)	gebrauchsfertig
- Lastenaufzüge	
- Anzahl	---
- Baulicher Zustand der Aufzüge	nicht vorhanden
- Personenaufzüge	
- Anzahl	---
- Baulicher Zustand der Aufzüge	nicht vorhanden
- Heizungsinstallation	
- Art der Heizung	n.e.
- Baulicher Zustand	betriebsbereit
- Gasinstallation	
- Baulicher Zustand	betriebsbereit
- Frischwasserinstallation	
- Baulicher Zustand	betriebsbereit
- Abwasserinstallation	
- Baulicher Zustand	betriebsbereit
- Elektroinstallation	
- Baulicher Zustand	betriebsbereit

- Instandsetzungsaufwand	niedrig
- Instandsetzungskosten (überschläglic in EURO pro qm Nutzfläche incl. MwSt)	---
- Instandsetzungskosten (überschläglic für Gebäude in EURO incl. MwSt)	---
- Abbruchreif aus Kostengründen	nein
- Denkmalschutz	nein
- Sonstige städtebauliche und architektonischer Erhaltungswert	ja
- Begründung	Modernisiertes Gründerzeitgebäude mit Stuckfassade; bewohnt.

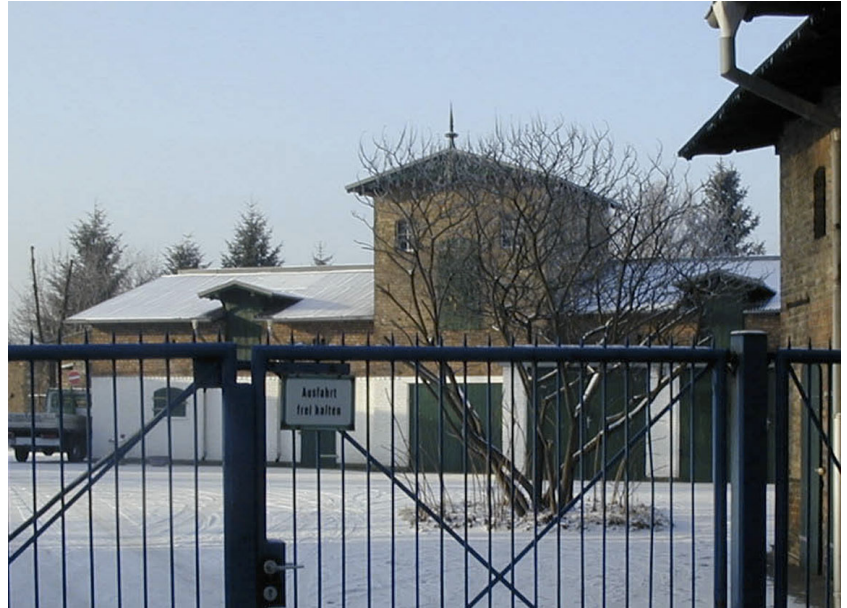
- Situationsfoto

profilierte Ziegelfassade der Gründerzeit

renovierungsbedürftig (leichte Instandsetzungsarbeiten notwendig)

gebrauchsfertig

- Decken	
- Art der Decken	Holzbalkendecke
- Sonstiges	---
- Baulicher Zustand der Decken	gebrauchsfertig
- Dach	
- Neigung	geneigt bis 30°
- Konstruktion	Holzkonstruktion
- Dachdeckung	Metalldeckung, Dachpappendeckung
- Sonstiges	---
- Baulicher Zustand des Daches	gebrauchsfertig
- Innenausbau	
- Baulicher Zustand des Innenausbaus (Gesamteindruck)	gebrauchsfertig
- Lastenaufzüge	
- Anzahl	---
- Baulicher Zustand der Aufzüge	nicht vorhanden
- Personenaufzüge	
- Anzahl	---
- Baulicher Zustand der Aufzüge	nicht vorhanden
- Heizungsinstallation	
- Art der Heizung	---
- Baulicher Zustand	nicht vorhanden
- Gasinstallation	
- Baulicher Zustand	nicht vorhanden
- Frischwasserinstallation	
- Baulicher Zustand	nicht vorhanden
- Abwasserinstallation	
- Baulicher Zustand	nicht vorhanden
- Elektroinstallation	
- Baulicher Zustand	betriebsbereit

- Instandsetzungsaufwand	niedrig
- Instandsetzungskosten (überschläglic in EURO pro qm Nutzfläche incl. MwSt)	---
- Instandsetzungskosten (überschläglic für Gebäude in EURO incl. MwSt)	---
- Abbruchreif aus Kostengründen	nein
- Denkmalschutz	nein
- Sonstige städtebauliche und architektonischer Erhaltungswert	ja
- Begründung	Gut proportioniertes und gut erhaltenes Remisengebäude mit Ziegelfassade.

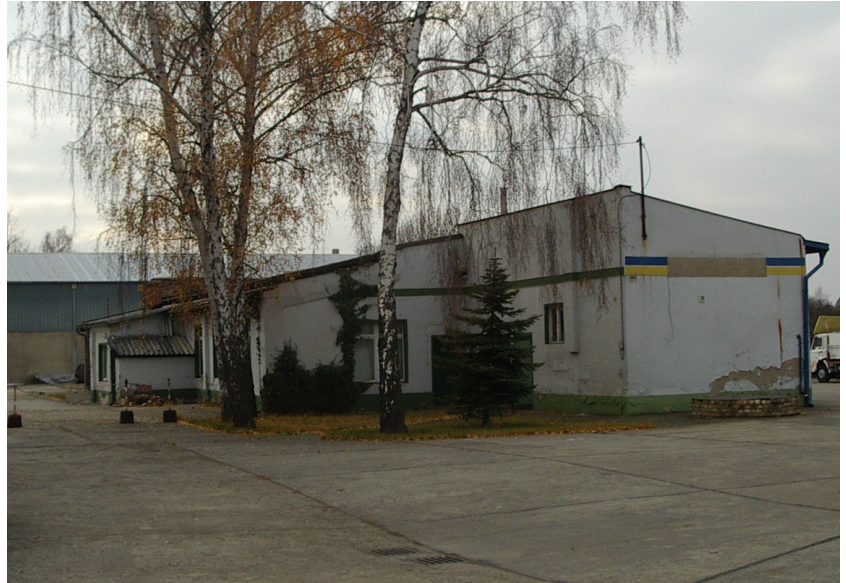
- Situationsfoto

Putzfassade, Ziegelfassade
renovierungsbedürftig (leichte Instandsetzungsarbeiten notwendig)
Holz
Einfach verglaste Fenster, Verbundfenster
sanierungsbedürftig (substanzielle Eingriffe erforderlich)

renovierungsbedürftig (leichte Instandsetzungsarbeiten notwendig)

- Baulicher Zustand der Decken	nicht vorhanden
- Dach	
- Neigung	geneigt bis 30°
- Konstruktion	Holzkonstruktion
- Dachdeckung	Asbestzementplatten-Deckung
- Sonstiges	---

- Baulicher Zustand des Daches	renovierungsbedürftig (leichte Instandsetzungsarbeiten notwendig)
- Innenausbau	
- Baulicher Zustand des Innenausbaus (Gesamteindruck)	renovierungsbedürftig (leichte Instandsetzungsarbeiten notwendig)

- Heizungsinstallation	
- Art der Heizung	tw. Nachtspeicherheizung
- Baulicher Zustand	instandsetzungsbedürftig
- Gasinstallation	
- Baulicher Zustand	nicht vorhanden

- Instandsetzungsaufwand	mittel
- Instandsetzungskosten (überschlägig in EURO pro qm Nutzfläche incl. MwSt)	---
- Instandsetzungskosten (überschlägig für Gebäude in EURO incl. MwSt)	---
- Abbruchreif aus Kostengründen	nein
- Denkmalschutz	nein
- Sonstige städtebauliche und architektonischer Erhaltungswert	nein
- Begründung	Keine architektonischen Qualitäten. Nur bei entsprechendem Nutzungsbedarf erhaltungswert.

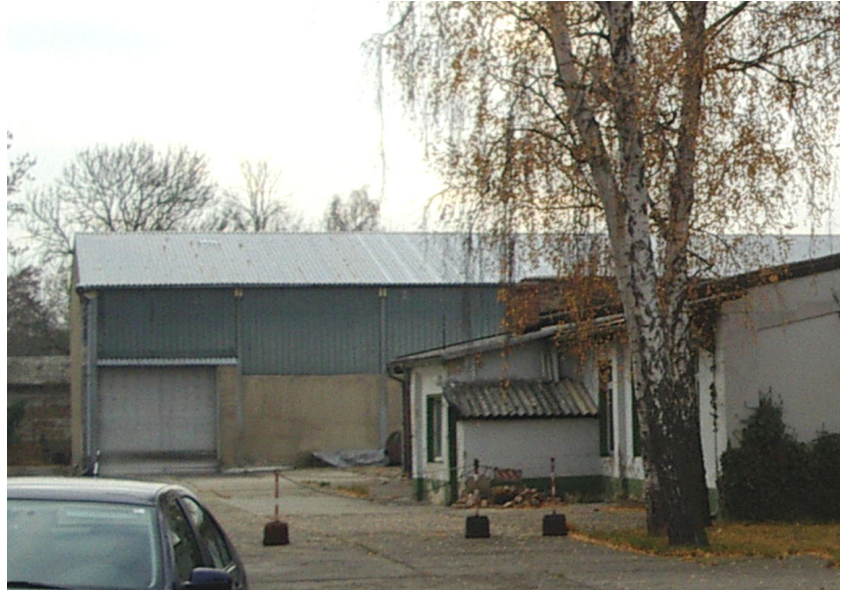
- Situationsfoto

- **Gebäudetyp** Produktions- bzw. Lagerhalle
- Sonstiges ---
- **Baujahr** ca. 1980
- **Baustil u. architektonische Besonderheiten** Zweckbau ohne besondere Stilelemente
- **Sonstiges** ---

- Fassaden
- Art der Fassaden Putzfassade, Fertigteilplattenelemente, Vorhangfassade Glas
- Baulicher Zustand Fassaden renovierungsbedürftig (leichte Instandsetzungsarbeiten notwendig)
- Fenster und Türen aussen
- Rahmen Stahl
- Verglasung ---
- Baulicher Zustand Fenster und Türen renovierungsbedürftig (leichte Instandsetzungsarbeiten notwendig)
- Tragkonstruktion (Wände und Stützen)
- Art der Tragkonstruktion Stahl-Skelett
- Sonstiges ---
- Baulicher Zustand der Tragkonstruktion renovierungsbedürftig (leichte Instandsetzungsarbeiten notwendig)

- Decken	
- Art der Decken	---
- Sonstiges	---
- Baulicher Zustand der Decken	nicht vorhanden
- Dach	
- Neigung	geneigt bis 30°
- Konstruktion	Stahlkonstruktion
- Dachdeckung	Metalldeckung
- Sonstiges	---
- Baulicher Zustand des Daches	renovierungsbedürftig (leichte Instandsetzungsarbeiten notwendig)
- Innenausbau	
- Baulicher Zustand des Innenausbaus (Gesamteindruck)	nicht vorhanden
- Lastenaufzüge	
- Anzahl	---
- Baulicher Zustand der Aufzüge	nicht vorhanden
- Personenaufzüge	
- Anzahl	---
- Baulicher Zustand der Aufzüge	nicht vorhanden
- Heizungsinstallation	
- Art der Heizung	---
- Baulicher Zustand	nicht vorhanden
- Gasinstallation	
- Baulicher Zustand	nicht vorhanden
- Frischwasserinstallation	
- Baulicher Zustand	instandsetzungsbedürftig
- Abwasserinstallation	
- Baulicher Zustand	nicht vorhanden
- Elektroinstallation	
- Baulicher Zustand	instandsetzungsbedürftig

- Instandsetzungsaufwand	niedrig
- Instandsetzungskosten (überschläglic in EURO pro qm Nutzfläche incl. MwSt)	---
- Instandsetzungskosten (überschläglic für Gebäude in EURO incl. MwSt)	---
- Abbruchreif aus Kostengründen	nein
- Denkmalschutz	nein
- Sonstige städtebauliche und architektonischer Erhaltungswert	ja
- Begründung	Ohne nennenswerte architektonische Qualitäten. Nur bei entsprechendem Nutzungsbedarf erhaltenswert.
