Kategorie/ Kataster-Nr. Objektbezeichnung

B 01 Autohaus Ford Schulze

13.01.04

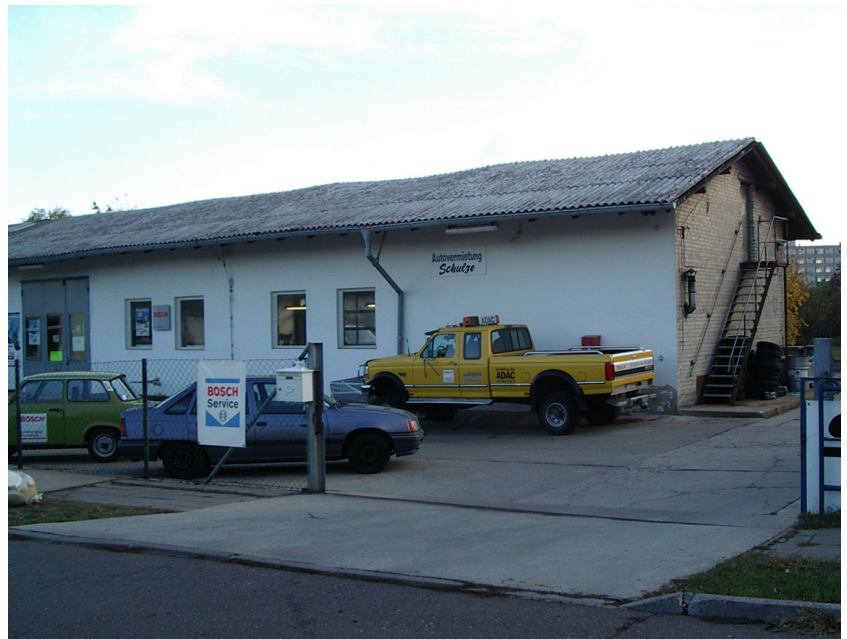
- Situationsfoto

Putzfassade

renovierungsbedürftig (leichte Instandsetzungsarbeiten notwendig)

- Art der Tragkonstruktion	Mauerwerk
- Sonstiges	---
- Baulicher Zustand der Tragkonstruktion	renovierungsbedürftig (leichte Instandsetzungsarbeiten notwendig)

- Decken	
- Art der Decken	Holzbalkendecke
- Sonstiges	---
- Baulicher Zustand der Decken	renovierungsbedürftig (leichte Instandsetzungsarbeiten notwendig)

- Dach	
- Neigung	geneigt bis 30°
- Konstruktion	Holzkonstruktion
- Dachdeckung	Asbestzementplatten-Deckung
- Sonstiges	---
- Baulicher Zustand des Daches	renovierungsbedürftig (leichte Instandsetzungsarbeiten notwendig)

- Innenausbau	
- Baulicher Zustand des Innenausbaus (Gesamteindruck)	renovierungsbedürftig (leichte Instandsetzungsarbeiten notwendig)
- Lastenaufzüge	
- Anzahl	---

- Instandsetzungsaufwand	mittel
- Instandsetzungskosten	---
(überschlägig in EURO pro qm Nutzfläche incl. MwSt)	
- Instandsetzungskosten	---
(überschlägig für Gebäude in EURO incl. MwSt)	
- Abbruchreif aus Kostengründen	nicht ermittelt
- Denkmalschutz	nein
- Sonstige städtebauliche und architektonischer Erhaltungswert	nein
- Begründung	Keine nennenswerten architektonischen Qualitäten. Nur erhaltenswert bei entsprechendem Nutzungsbedarf.

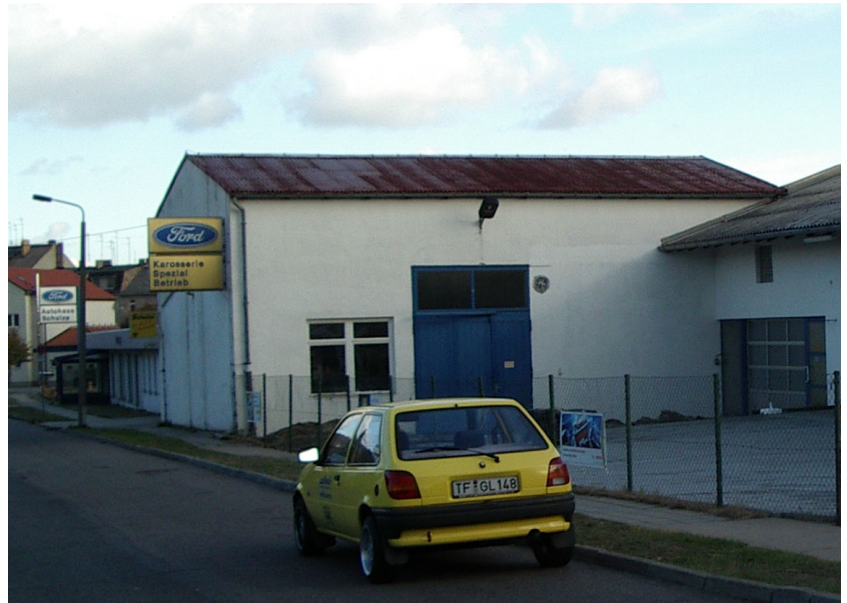
- Situationsfoto

- Fassaden	
- Art der Fassaden	Putzfassade
- Baulicher Zustand Fassaden	renovierungsbedürftig (leichte Instandsetzungsarbeiten notwendig)
- Fenster und Türen aussen	
- Rahmen	Holz, Stahl
- Verglasung	Verbundfenster
- Baulicher Zustand Fenster und Türen	sanierungsbedürftig (substanzielle Eingriffe erforderlich)
- Tragkonstruktion (Wände und Stützen)	
- Art der Tragkonstruktion	Mauerwerk
- Sonstiges	---
- Baulicher Zustand der Tragkonstruktion	renovierungsbedürftig (leichte Instandsetzungsarbeiten notwendig)
- Decken	
- Art der Decken	---

- Sonstiges	---
- Baulicher Zustand der Decken	nicht vorhanden
- Dach	
- Neigung	geneigt bis 30°
- Konstruktion	Holzkonstruktion
- Dachdeckung	Metalldeckung
- Sonstiges	---
- Baulicher Zustand des Daches	sanierungsbedürftig (substanzielle Eingriffe erforderlich)
- Innenausbau	
- Baulicher Zustand des Innenausbaus (Gesamteindruck)	nicht vorhanden
- Lastenaufzüge	
- Anzahl	---
- Baulicher Zustand der Aufzüge	nicht vorhanden
- Personenaufzüge	
- Anzahl	---
- Baulicher Zustand der Aufzüge	nicht vorhanden
- Heizungsinstallation	
- Art der Heizung	n.e.
- Baulicher Zustand	instandsetzungsbedürftig
- Gasinstallation	
- Baulicher Zustand	nicht vorhanden
- Frischwasserinstallation	
- Baulicher Zustand	instandsetzungsbedürftig
- Abwasserinstallation	
- Baulicher Zustand	instandsetzungsbedürftig
- Elektroinstallation	
- Baulicher Zustand	instandsetzungsbedürftig

- Instandsetzungsaufwand	mittel
- Instandsetzungskosten (überschlägig in EURO pro qm Nutzfläche incl. MwSt)	---
- Instandsetzungskosten (überschlägig für Gebäude in EURO incl. MwSt)	---
- Abbruchreif aus Kostengründen	nein
- Denkmalschutz	nein
- Sonstige städtebauliche und architektonischer Erhaltungswert	nein
- Begründung	Keine nennenswerten architektonischen Qualitäten. Nur erhaltenswert bei entsprechendem Nutzungsbedarf.

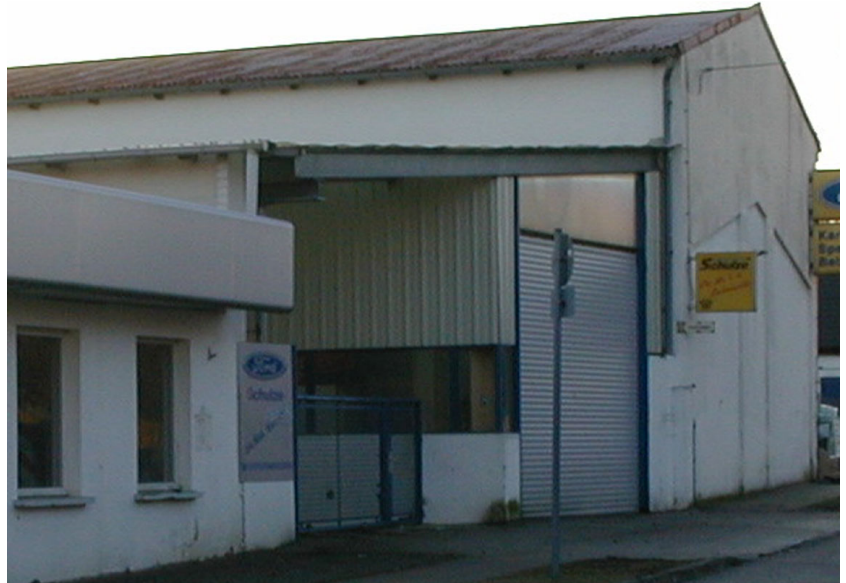
- Situationsfoto

- Sonstiges offene Kalthalle

- Baulicher Zustand der Tragkonstruktion renovierungsbedürftig (leichte Instandsetzungsarbeiten notwendig)

- Art der Decken	---
- Sonstiges	---
- Baulicher Zustand der Decken	nicht vorhanden
- Dach	
- Neigung	geneigt bis 30°
- Konstruktion	Stahlkonstruktion
- Dachdeckung	---
- Sonstiges	Wellkunststoffdeckung
- Baulicher Zustand des Daches	renovierungsbedürftig (leichte Instandsetzungsarbeiten notwendig)
- Innenausbau	
- Baulicher Zustand des Innenausbaus (Gesamteindruck)	nicht vorhanden
- Lastenaufzüge	
- Anzahl	---
- Baulicher Zustand der Aufzüge	nicht vorhanden
- Personenaufzüge	
- Anzahl	---
- Baulicher Zustand der Aufzüge	nicht vorhanden
- Heizungsinstallation	
- Art der Heizung	---
- Baulicher Zustand	nicht vorhanden
- Gasinstallation	
- Baulicher Zustand	nicht vorhanden
- Frischwasserinstallation	
- Baulicher Zustand	nicht vorhanden
- Abwasserinstallation	
- Baulicher Zustand	nicht vorhanden
- Elektroinstallation	
- Baulicher Zustand	instandsetzungsbedürftig

- Instandsetzungsaufwand	niedrig
- Instandsetzungskosten (überschlägig in EURO pro qm Nutzfläche incl. MwSt)	---
- Instandsetzungskosten (überschlägig für Gebäude in EURO incl. MwSt)	---
- Abbruchreif aus Kostengründen	nein
- Denkmalschutz	nein
- Sonstige städtebauliche und architektonischer Erhaltungswert	nein
- Begründung	Keine nennenswerten architektonischen Qualitäten. Nur erhaltenswert bei entsprechendem Nutzungsbedarf.

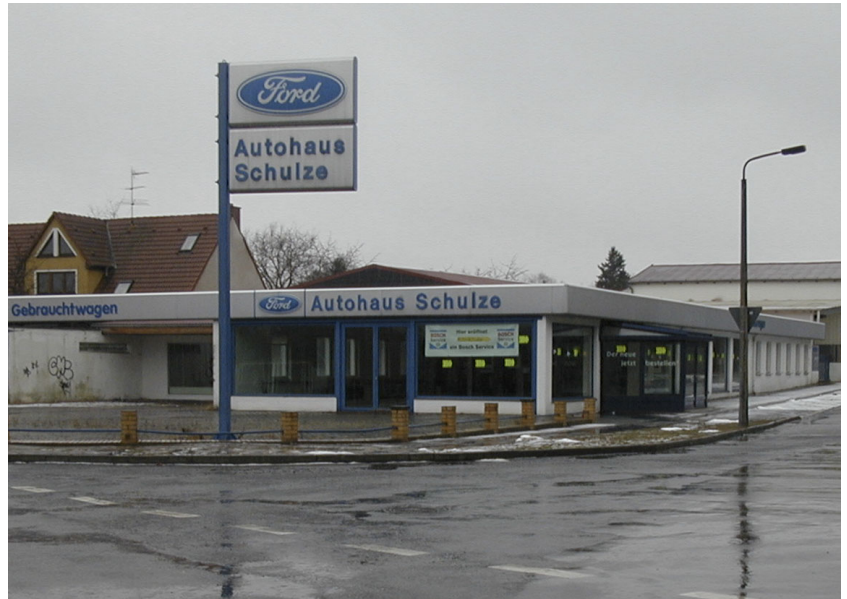
- Situationsfoto

renovierungsbedürftig (leichte Instandsetzungsarbeiten notwendig)

sanierungsbedürftig (substanzielle Eingriffe erforderlich)

- Sonstiges	---
- Baulicher Zustand des Daches	renovierungsbedürftig (leichte Instandsetzungsarbeiten notwendig)
- Innenausbau	
- Baulicher Zustand des Innenausbaus (Gesamteindruck)	renovierungsbedürftig (leichte Instandsetzungsarbeiten notwendig)

- Heizungsinstallation	
- Art der Heizung	n.e.
- Baulicher Zustand	instandsetzungsbedürftig
- Gasinstallation	
- Baulicher Zustand	nicht vorhanden
- Frischwasserinstallation

- Baulicher Zustand	instandsetzungsbedürftig
- Abwasserinstallation	
- Baulicher Zustand	instandsetzungsbedürftig
- Elektroinstallation	
- Baulicher Zustand	instandsetzungsbedürftig

- Instandsetzungsaufwand	mittel
- Instandsetzungskosten (überschlägig in EURO pro qm Nutzfläche incl. MwSt)	---
- Instandsetzungskosten (überschlägig für Gebäude in EURO incl. MwSt)	---
- Abbruchreif aus Kostengründen	nein
- Denkmalschutz	nein
- Sonstige städtebauliche und architektonischer Erhaltungswert	nein
- Begründung	Keine nennenswerten architektonischen Qualitäten. Nur erhaltenswert bei entsprechendem Nutzungsbedarf.
