**Kategorie/ Kataster-Nr.
Objektbezeichnung**

**B 05
Business Park**

16.05.07

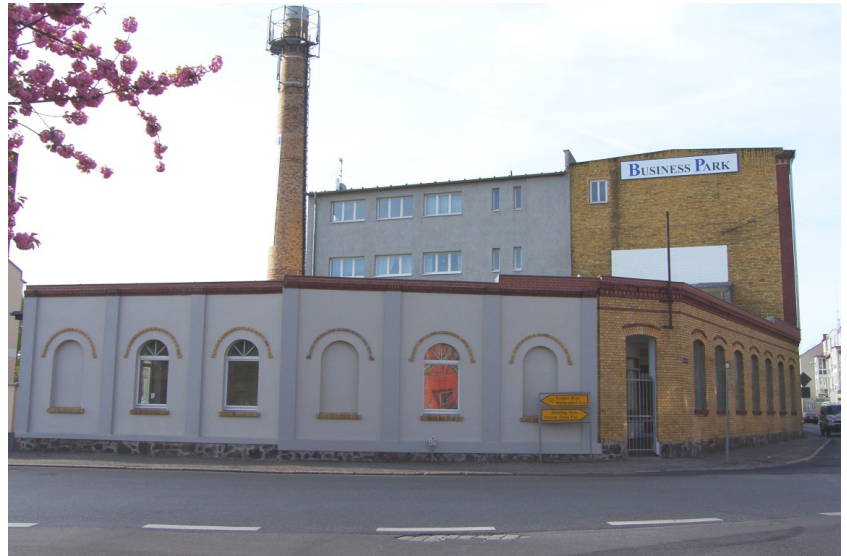
2

Stockwerksfabrik, Verwaltungsgebäude, Wohngebäude
ehem. Stockwerksfabrik; umgebaut zu Büro- und Wohngebäude
ca. 1900; saniert und umgebaut 1994
profilierte Ziegelfassade der Gründerzeit

Putzfassade, Ziegelfassade
gebrauchsfertig

- Instandsetzungsaufwand	niedrig
- Instandsetzungskosten (überschlägig in EURO pro qm Nutzfläche incl. MwSt)	---
- Instandsetzungskosten (überschlägig für Gebäude in EURO incl. MwSt)	---
- Abbruchreif aus Kostengründen	nein
- Denkmalschutz	nein
- Sonstige städtebauliche und architektonischer Erhaltungswert	ja
- Begründung	Qualitätvolle profilierte Ziegelfassade als Beispiel gründerzeitlicher Industriearchitektur Luckenwaldes. Das Gebäude bildet eine städtebauliche Einheit mit Gebäude 1 und 3.

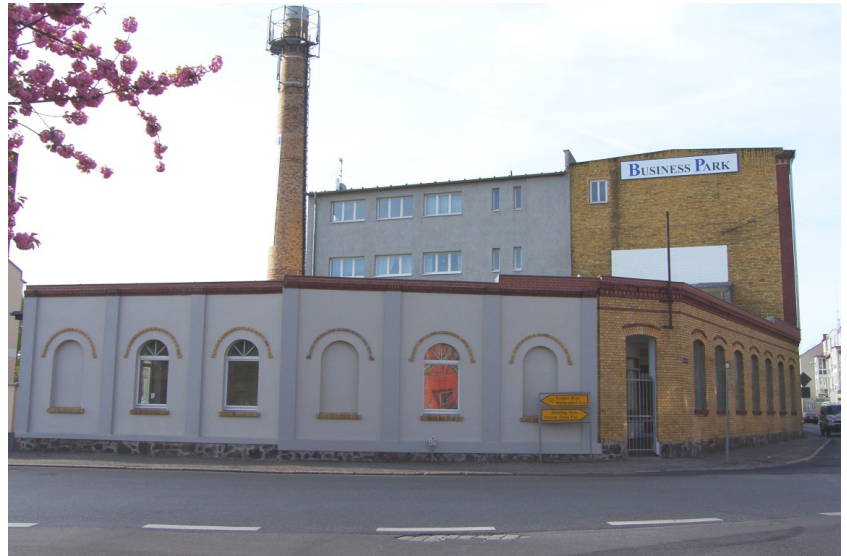
3

Produktions- bzw. Lagerhalle
ehem. Lagerhalle; umgebaut zu Ladenlokal
ca.1900; saniert und umgebaut 1997/2005
profilierte Ziegelfassade der Gründerzeit

Putzfassade, Ziegelfassade
gebrauchsfertig

Holz, Aluminium
Isolierglasfenster
gebrauchsfertig

- Instandsetzungsaufwand	niedrig
- Instandsetzungskosten (überschläglic in EURO pro qm Nutzfläche incl. MwSt)	---
- Instandsetzungskosten (überschläglic für Gebäude in EURO incl. MwSt)	---
- Abbruchreif aus Kostengründen	nein
- Denkmalschutz	nein
- Sonstige städtebauliche und architektonischer Erhaltungswert	ja
- Begründung	Der eingeschossige Trakt des Gebäudes bildet durch die profilierte Ziegelfassade eine städtebauliche Einheit mit Gebäude 1 und 2.

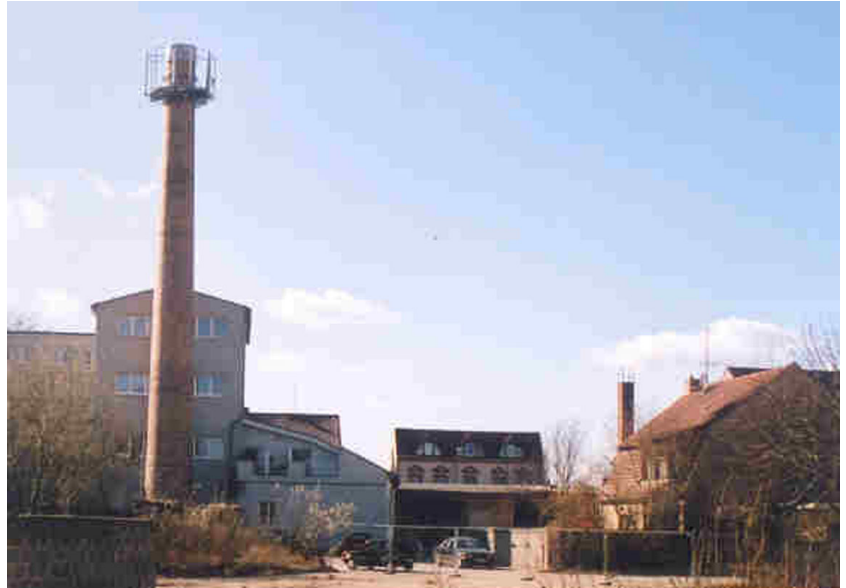
6

Schornstein als Plattform für Mobilfunk

Technisches Bauwerk
Schornstein

Ziegelfassade
gebrauchsfertig

- Instandsetzungsaufwand	nicht ermittelt
- Instandsetzungskosten (überschlägig in EURO pro qm Nutzfläche incl. MwSt)	---
- Instandsetzungskosten (überschlägig für Gebäude in EURO incl. MwSt)	---
- Abbruchreif aus Kostengründen	nein
- Denkmalschutz	nein
- Sonstige städtebauliche und architektonischer Erhaltungswert	nicht ermittelt
- Begründung	keine Angaben
