**Kategorie/ Kataster-Nr.
Objektbezeichnung**

**B 10
Betonwerk Papke**

01.04.08

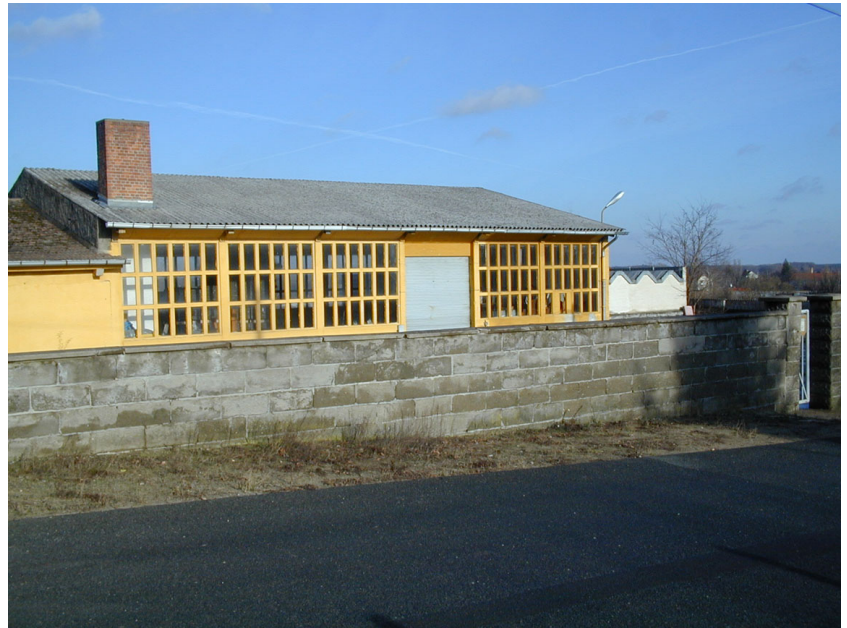
- Situationsfoto

- Fassaden
- Art der Fassaden
- Baulicher Zustand Fassaden
- Fenster und Türen aussen
- Rahmen
- Verglasung
- Baulicher Zustand Fenster und Türen
- Tragkonstruktion (Wände und Stützen)
- Art der Tragkonstruktion
- Sonstiges
- Baulicher Zustand der Tragkonstruktion
- Decken
- Art der Decken

Putzfassade

sanierungsbedürftig (substanzielle Eingriffe erforderlich)

ruinoes (Neuaufbau erforderlich)

- Sonstiges	---
- Baulicher Zustand der Decken	nicht vorhanden
- Dach	
- Neigung	geneigt bis 30°
- Konstruktion	Holzkonstruktion, Stahlkonstruktion
- Dachdeckung	Ziegeldeckung, Asbestzementplatten-Deckung
- Sonstiges	---
- Baulicher Zustand des Daches	ruinoes (Neuaufbau erforderlich)
- Innenausbau	
- Baulicher Zustand des Innenausbaus (Gesamteindruck)	nicht vorhanden
- Lastenaufzüge	
- Anzahl	---
- Baulicher Zustand der Aufzüge	nicht vorhanden
- Personenaufzüge	
- Anzahl	---
- Baulicher Zustand der Aufzüge	nicht vorhanden
- Heizungsinstallation	
- Art der Heizung	---
- Baulicher Zustand	nicht vorhanden
- Gasinstallation	
- Baulicher Zustand	nicht vorhanden
- Frischwasserinstallation	
- Baulicher Zustand	nicht vorhanden
- Abwasserinstallation	
- Baulicher Zustand	ruinoes
- Elektroinstallation	
- Baulicher Zustand	ruinoes

- Instandsetzungsaufwand	hoch
- Instandsetzungskosten (überschlägich in EURO pro qm Nutzfläche incl. MwSt)	---
- Instandsetzungskosten (überschlägich für Gebäude in EURO incl. MwSt)	---
- Abbruchreif aus Kostengründen	nein
- Denkmalschutz	nein
- Sonstige städtebauliche und architektonischer Erhaltungswert	nein
- Begründung	Keine nennenswerten architektonischen Qualitäten. Ruinös.

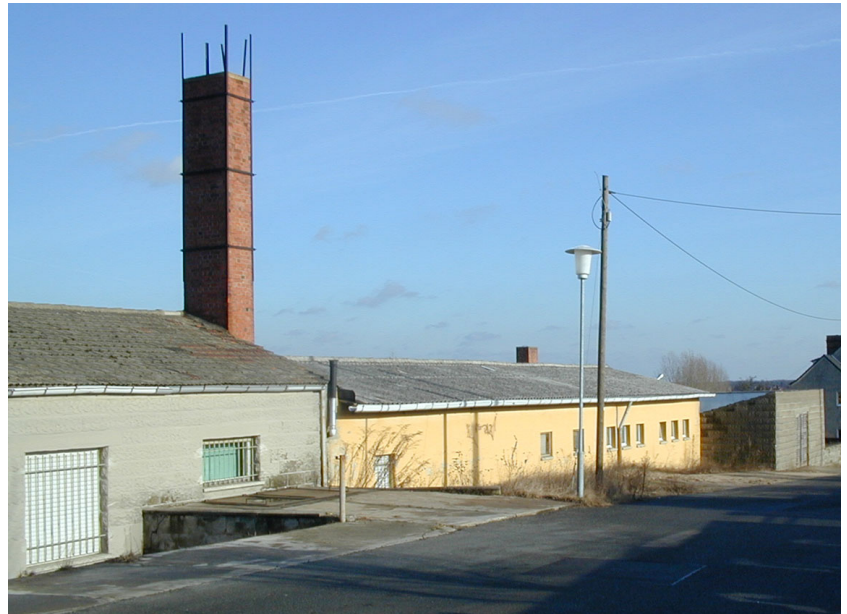
- Situationsfoto

- Fassaden
 - Art der Fassaden
 - Baulicher Zustand Fassaden
- Fenster und Türen aussen
 - Rahmen
 - Verglasung
 - Baulicher Zustand Fenster und Türen
- Tragkonstruktion (Wände und Stützen)
 - Art der Tragkonstruktion
 - Sonstiges
 - Baulicher Zustand der Tragkonstruktion
- Decken
 - Art der Decken

Putzfassade
ruinoes (Neuaufbau erforderlich)

Holz, Stahl, Beton
Einfach verglaste Fenster
ruinoes (Neuaufbau erforderlich)

Mauerwerk, Stahl-Skelett

sanierungsbedürftig (substanzielle Eingriffe erforderlich)

- Sonstiges	---
- Baulicher Zustand der Decken	sanierungsbedürftig (substanzielle Eingriffe erforderlich)
- Dach	
- Neigung	geneigt bis 30°
- Konstruktion	Holzkonstruktion, Stahlkonstruktion
- Dachdeckung	Ziegeldeckung, Asbestzementplatten-Deckung
- Sonstiges	---
- Baulicher Zustand des Daches	ruinoes (Neuaufbau erforderlich)
- Innenausbau	
- Baulicher Zustand des Innenausbaus (Gesamteindruck)	ruinoes (Neuaufbau erforderlich)
- Lastenaufzüge	
- Anzahl	---
- Baulicher Zustand der Aufzüge	nicht vorhanden
- Personenaufzüge	
- Anzahl	---
- Baulicher Zustand der Aufzüge	nicht vorhanden
- Heizungsinstallation	
- Art der Heizung	n.e.
- Baulicher Zustand	ruinoes
- Gasinstallation	
- Baulicher Zustand	ruinoes
- Frischwasserinstallation	
- Baulicher Zustand	ruinoes
- Abwasserinstallation	
- Baulicher Zustand	ruinoes
- Elektroinstallation	
- Baulicher Zustand	ruinoes

- Instandsetzungsaufwand	hoch
- Instandsetzungskosten (überschlägig in EURO pro qm Nutzfläche incl. MwSt)	---
- Instandsetzungskosten (überschlägig für Gebäude in EURO incl. MwSt)	---
- Abbruchreif aus Kostengründen	nein
- Denkmalschutz	nein
- Sonstige städtebauliche und architektonischer Erhaltungswert	nein
- Begründung	Keine nennenswerten architektonischen Qualitäten. Ruinöser ehemaliger Zweckbau; total verbaut.
