Kategorie/ Kataster-Nr.
Objektbezeichnung

B 12
Stucki

19.06.06

1. Allgemeine Grundstücksdaten

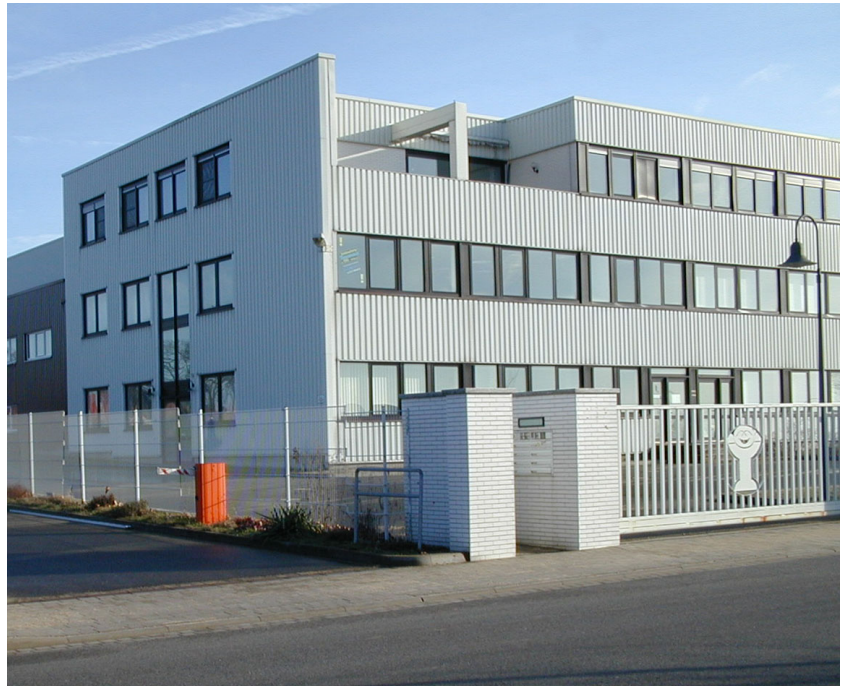
1

Leerstand (ehem. Verwaltung im EG und 1.OG; 3 Wohnungen im 2.OG)

Verwaltungsgebäude

Fassadenverkleidung auf Massivwand aus Metall
renovierungsbedürftig (leichte Instandsetzungsarbeiten notwendig)

Kunststoff
Isolierglasfenster
renovierungsbedürftig (leichte Instandsetzungsarbeiten notwendig)

- Dach	
- Neigung	Flachdach
- Konstruktion	Stahlbeton-Konstruktion
- Dachdeckung	Dachpappendeckung
- Sonstiges	---
- Baulicher Zustand des Daches	renovierungsbedürftig (leichte Instandsetzungsarbeiten notwendig)

- Innenausbau	
- Baulicher Zustand des Innenaubaus (Gesamteindruck)	renovierungsbedürftig (leichte Instandsetzungsarbeiten notwendig)
- Lastenaufzüge	
- Anzahl	---

- Instandsetzungsaufwand	niedrig
- Instandsetzungskosten (überschläglic in EURO pro qm Nutzfläche incl. MwSt)	---
- Instandsetzungskosten (überschläglic für Gebäude in EURO incl. MwSt)	---
- Abbruchreif aus Kostengründen	nein
- Denkmalschutz	nein
- Sonstige städtebauliche und architektonischer Erhaltungswert	ja
- Begründung	Erhaltungswert aufgrund des guten Bauzustandes. Nachnutzung problemlos möglich.

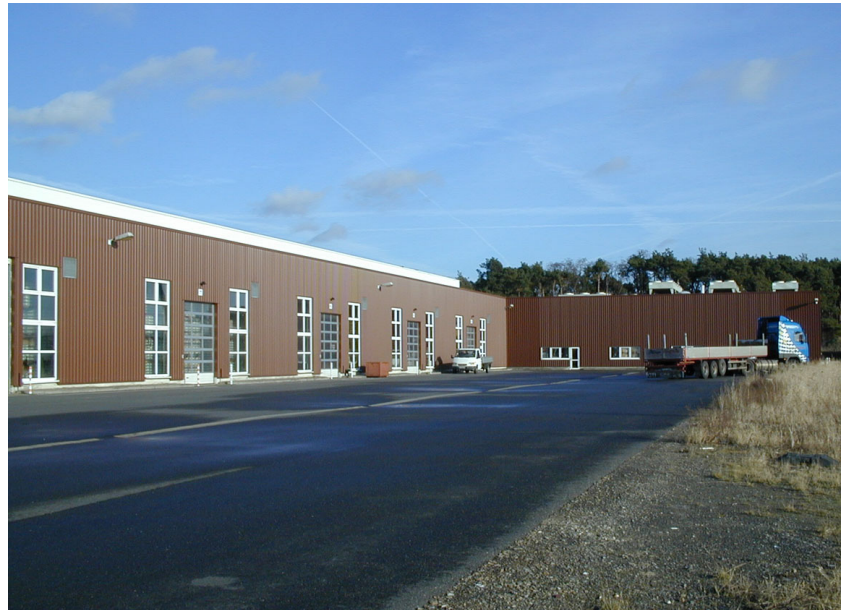
2

Leerstand (Produktionshalle und Sanitärtrakt)

Produktions- bzw. Lagerhalle

Fassadenverkleidung auf Massivwand aus Metall, Vorhangfassade Metall renovierungsbedürftig (leichte Instandsetzungsarbeiten notwendig)

renovierungsbedürftig (leichte Instandsetzungsarbeiten notwendig)

- Baulicher Zustand der Tragkonstruktion	renovierungsbedürftig (leichte Instandsetzungsarbeiten notwendig)
- Decken	
- Art der Decken	Betonmassivdecke
- Sonstiges	nur im Sanitärtrakt vorhanden

- Baulicher Zustand des Daches	renovierungsbedürftig (leichte Instandsetzungsarbeiten notwendig)
- Innenausbau	
- Baulicher Zustand des Innenausbaus (Gesamteindruck)	renovierungsbedürftig (leichte Instandsetzungsarbeiten notwendig)

- Heizungsinstallation	
- Art der Heizung	Gebläseheizung
- Baulicher Zustand	instandsetzungsbedürftig
- Gasinstallation	
- Baulicher Zustand	instandsetzungsbedürftig

- Instandsetzungsaufwand	niedrig
- Instandsetzungskosten (überschläglic in EURO pro qm Nutzfläche incl. MwSt)	---
- Instandsetzungskosten (überschläglic für Gebäude in EURO incl. MwSt)	---
- Abbruchreif aus Kostengründen	nein
- Denkmalschutz	nein
- Sonstige städtebauliche und architektonischer Erhaltungswert	ja
- Begründung	Erhaltungswert aufgrund des guten Bauzustandes. Nachnutzung problemlos möglich.

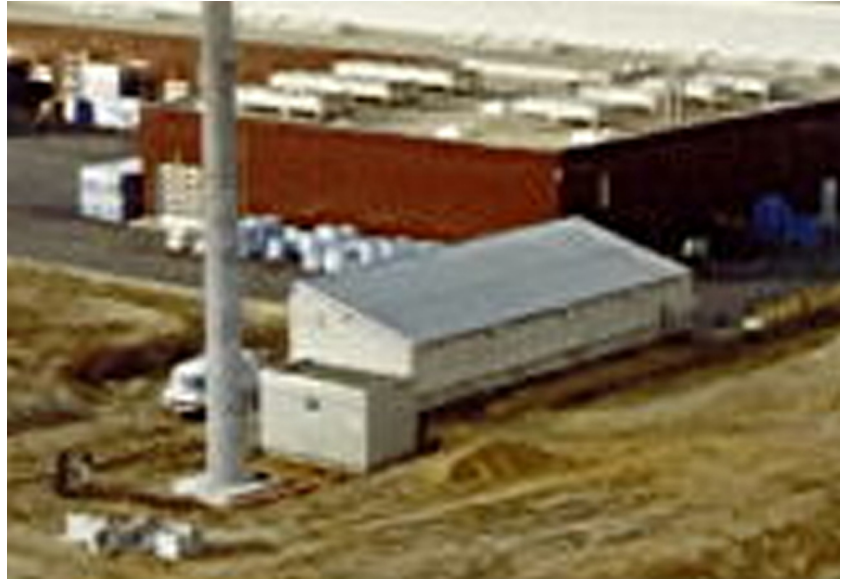
3

- Art der Nutzung (Nutzung o. Leerstand)	nicht ermittelt (offene Pultdachhalle)
- Nutzfläche (m²)	130

- Gebäudetyp	Produktions- bzw. Lagerhalle
- Sonstiges	---
- Baujahr	---
- Baustil u. architektonische Besonderheiten	Zweckbau ohne besondere Stilelemente
- Sonstiges	---

- Fassaden	
- Art der Fassaden	---
- Baulicher Zustand Fassaden	nicht ermittelt
- Fenster und Türen aussen	
- Rahmen	---
- Verglasung	---
- Baulicher Zustand Fenster und Türen	nicht ermittelt
- Tragkonstruktion (Wände und Stützen)	
- Art der Tragkonstruktion	Stahl-Skelett, Stahlbeton-Skelett
- Sonstiges	---
- Baulicher Zustand der Tragkonstruktion	nicht ermittelt

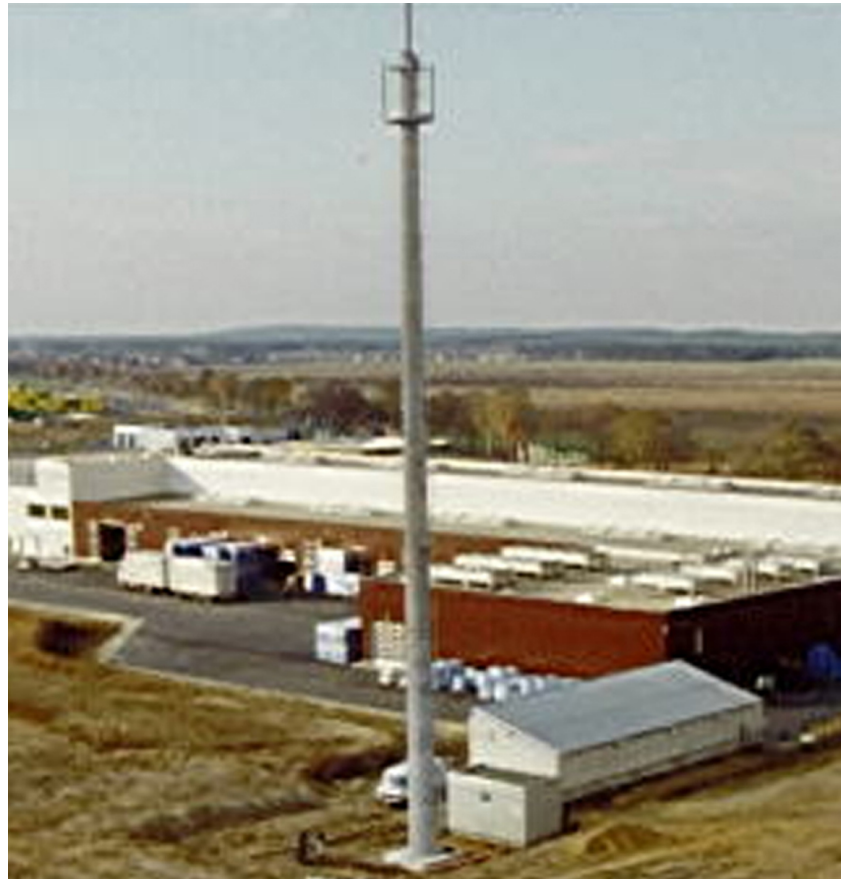
4

nicht ermittelt (Antennenbetriebsanlage mit Mast)

Technisches Bauwerk

Antennenbetriebsanlage mit Mast
