**Kategorie/ Kataster-Nr.  
Objektbezeichnung**

**B 13  
Wappenhaus**

27.01.04

# 1. Allgemeine Grundstücksdaten

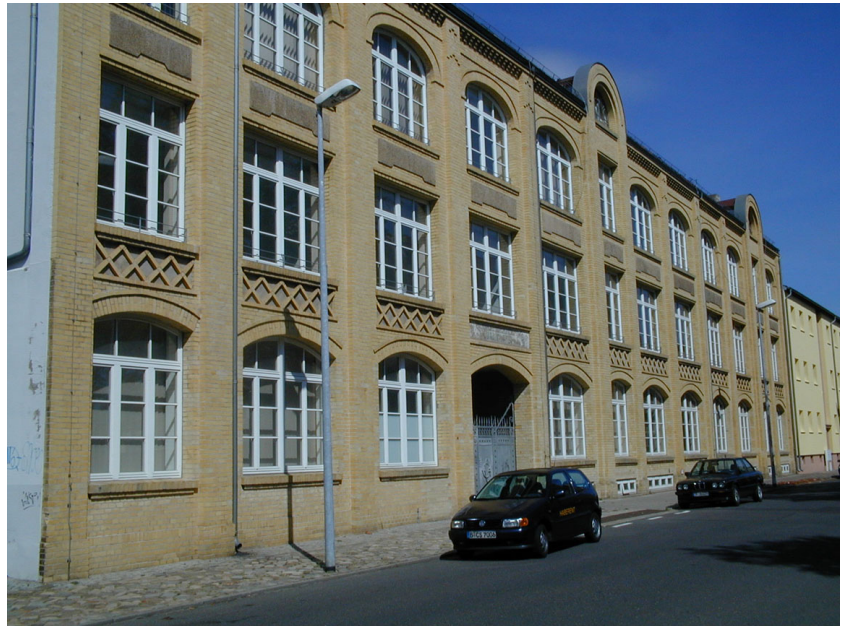
#### - Situationsfoto

Stockwerksfabrik

erfolgter Umbau zum Verwaltungsgebäude

ca.1900; Sanierung und Umbau 1991

profilierte Ziegelfassade der Gründerzeit

Ziegelfassade  
gebrauchsfertig

Holz  
Isolierglasfenster  
renovierungsbedürftig (leichte Instandsetzungsarbeiten notwendig)

Mauerwerk, Stahl-Skelett

gebrauchsfertig

- Decken	
- Art der Decken	Stahlträger-Ziegel-Kappendecken
- Sonstiges	---
- Baulicher Zustand der Decken	gebrauchsfertig
- Dach	
- Neigung	geneigt bis 30°
- Konstruktion	Holzkonstruktion

- Dachdeckung	Dachpappendeckung
- Sonstiges	---
- Baulicher Zustand des Daches	gebrauchsfertig
- Innenausbau	
- Baulicher Zustand des Innenaubaus (Gesamteindruck)	renovierungsbedürftig (leichte Instandsetzungsarbeiten notwendig)

- Lastenaufzüge	
- Anzahl	---
- Baulicher Zustand der Aufzüge	nicht vorhanden
- Personenaufzüge	
- Anzahl	3
- Baulicher Zustand der Aufzüge	betriebsbereit
- Heizungsinstallation

- Art der Heizung	Zentralheizung
- Baulicher Zustand	betriebsbereit
- Gasinstallation	
- Baulicher Zustand	instandsetzungsbedürftig
- Frischwasserinstallation

- Baulicher Zustand	betriebsbereit
- Abwasserinstallation	
- Baulicher Zustand	betriebsbereit
- Elektroinstallation	
- Baulicher Zustand	instandsetzungsbedürftig

- Instandsetzungsaufwand	niedrig
- Instandsetzungskosten (überschläglic in EURO pro qm Nutzfläche incl. MwSt)	---
- Instandsetzungskosten (überschläglic für Gebäude in EURO incl. MwSt)	---
- Abbruchreif aus Kostengründen	nein
- Denkmalschutz	nein
- Sonstige städtebauliche und architektonischer Erhaltungswert	ja
- Begründung	Stadtbild prägendes Beispiel gründerzeitlicher Industriearchitektur mit stark profilierte Ziegelfassade. Voll modernisiert.

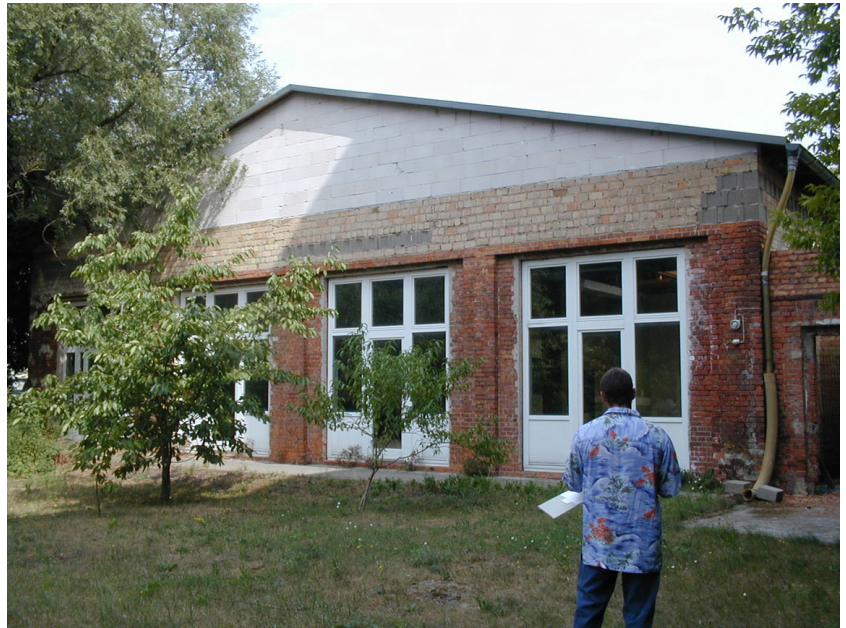
#### - Situationsfoto

Produktions- bzw. Lagerhalle  
erfolgter Umbau zu einer Mehrzweckhalle  
ca. 1900; Sanierung und Umbau 1991

Zweckbau ohne besondere Stilelemente

Putzfassade, Ziegelfassade  
sanierungsbedürftig (substanzielle Eingriffe erforderlich)

Holz  
Isolierglasfenster  
renovierungsbedürftig (leichte Instandsetzungsarbeiten notwendig)

Mauerwerk

sanierungsbedürftig (substanzielle Eingriffe erforderlich)

- Sonstiges	---
- Baulicher Zustand der Decken	nicht vorhanden
- Dach	
- Neigung	geneigt bis 30°
- Konstruktion	Holzkonstruktion
- Dachdeckung	Metalldeckung
- Sonstiges	---
- Baulicher Zustand des Daches	gebrauchsfertig
- Innenausbau	
- Baulicher Zustand des Innenausbaus (Gesamteindruck)	sanierungsbedürftig (substanzielle Eingriffe erforderlich)
- Lastenaufzüge	
- Anzahl	---
- Baulicher Zustand der Aufzüge	nicht vorhanden
- Personenaufzüge	
- Anzahl	---
- Baulicher Zustand der Aufzüge	nicht vorhanden
- Heizungsinstallation	
- Art der Heizung	---
- Baulicher Zustand	nicht vorhanden
- Gasinstallation	
- Baulicher Zustand	nicht vorhanden
- Frischwasserinstallation	
- Baulicher Zustand	nicht vorhanden
- Abwasserinstallation	
- Baulicher Zustand	nicht vorhanden
- Elektroinstallation	
- Baulicher Zustand	nicht vorhanden

- Instandsetzungsaufwand	mittel
- Instandsetzungskosten (überschlägig in EURO pro qm Nutzfläche incl. MwSt)	---
- Instandsetzungskosten (überschlägig für Gebäude in EURO incl. MwSt)	---
- Abbruchreif aus Kostengründen	nein
- Denkmalschutz	nein
- Sonstige städtebauliche und architektonischer Erhaltungswert	nein
- Begründung	Nur erhaltenswert aufgrund der begonnenen aufwendigen Sanierung

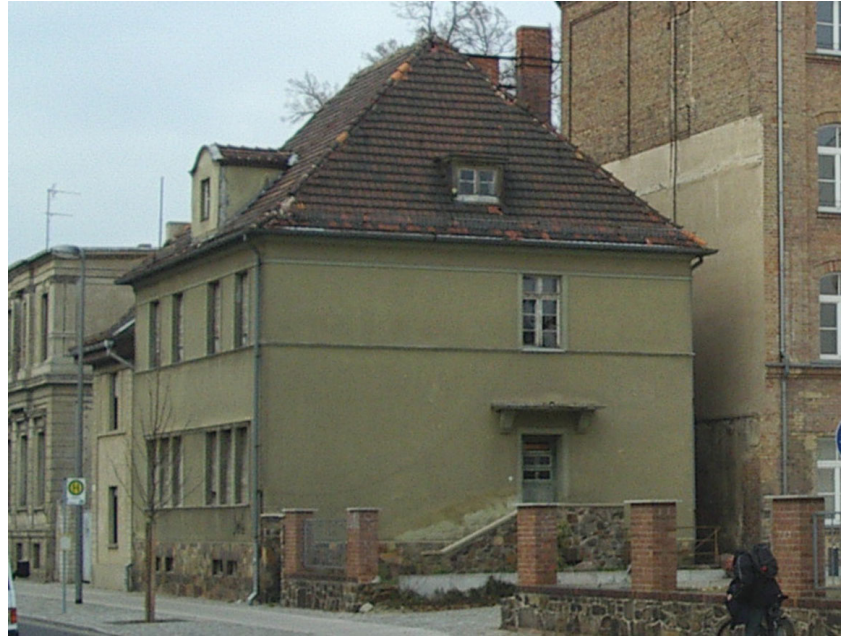
#### - Situationsfoto

Wohngebäude

ca. 1920

stuckatierte Putzfassade der Gründerzeit

Putzfassade

sanierungsbedürftig (substanzielle Eingriffe erforderlich)

Holz

Kastendoppelfenster, Einfach verglaste Fenster

Mauerwerk

renovierungsbedürftig (leichte Instandsetzungsarbeiten notwendig)

- Art der Decken	Holzbalkendecke, Betonmassivdecke
- Sonstiges	---
- Baulicher Zustand der Decken	nicht ermittelt
- Dach	
- Neigung	geneigt bis 45°
- Konstruktion	---
- Dachdeckung	Ziegeldeckung
- Sonstiges	---
- Baulicher Zustand des Daches	sanierungsbedürftig (substanzielle Eingriffe erforderlich)
- Innenausbau	
- Baulicher Zustand des Innenausbaus (Gesamteindruck)	nicht ermittelt
- Lastenaufzüge	
- Anzahl	---
- Baulicher Zustand der Aufzüge	nicht vorhanden
- Personenaufzüge	
- Anzahl	---
- Baulicher Zustand der Aufzüge	nicht vorhanden
- Heizungsinstallation	
- Art der Heizung	n.e.
- Baulicher Zustand	nicht ermittelt
- Gasinstallation	
- Baulicher Zustand	nicht ermittelt
- Frischwasserinstallation	
- Baulicher Zustand	nicht ermittelt
- Abwasserinstallation	
- Baulicher Zustand	nicht ermittelt
- Elektroinstallation	
- Baulicher Zustand	nicht ermittelt

- Instandsetzungsaufwand	hoch
- Instandsetzungskosten (überschläglic in EURO pro qm Nutzfläche incl. MwSt)	---
- Instandsetzungskosten (überschläglic für Gebäude in EURO incl. MwSt)	---
- Abbruchreif aus Kostengründen	nein
- Denkmalschutz	nein
- Sonstige städtebauliche und architektonischer Erhaltungswert	ja
- Begründung	Villa im konservativen Stil der 20er Jahre. Sie ist zur Fassung des Straßenraumes der Poststraße unbedingt erforderlich, zumal schon das Eckgebäude fehlt.
