Kategorie/ Kataster-Nr. Objektbezeichnung

C 01 Bausetra/Restflächen

04.10.07

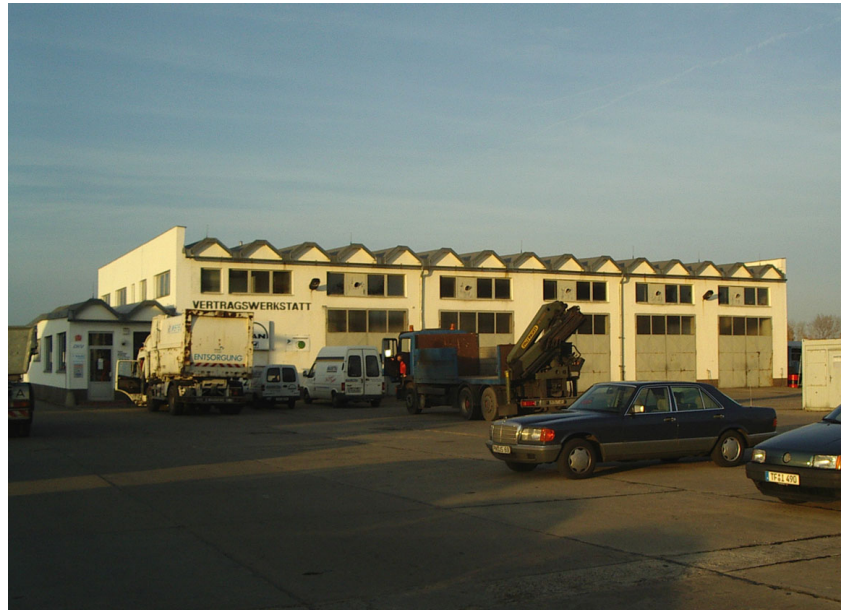
1

- Fassaden
- Art der Fassaden
- Baulicher Zustand Fassaden
- Fenster und Türen aussen
- Rahmen
- Verglasung
- Baulicher Zustand Fenster und Türen
- Tragkonstruktion (Wände und Stützen)
- Art der Tragkonstruktion
- Sonstiges
- Baulicher Zustand der Tragkonstruktion

Putzfassade

renovierungsbedürftig (leichte Instandsetzungsarbeiten notwendig)

Stahl

Einfach verglaste Fenster

sanierungsbedürftig (substanzielle Eingriffe erforderlich)

Stahlbeton-Skelett

- Decken	
- Art der Decken	---
- Sonstiges	---
- Baulicher Zustand der Decken	nicht vorhanden
- Dach	
- Neigung	geneigt bis 30°
- Konstruktion	Stahlbeton-Konstruktion

- Dachdeckung	Dachpappendeckung
- Sonstiges	Shetdach
- Baulicher Zustand des Daches	gebrauchsfertig
- Innenausbau	
- Baulicher Zustand des Innenausbaus (Gesamteindruck)	renovierungsbedürftig (leichte Instandsetzungsarbeiten notwendig)

- Instandsetzungsaufwand	niedrig
- Instandsetzungskosten (überschlägig in EURO pro qm Nutzfläche incl. MwSt)	---
- Instandsetzungskosten (überschlägig für Gebäude in EURO incl. MwSt)	---
- Abbruchreif aus Kostengründen	nein
- Denkmalschutz	nein
- Sonstige städtebauliche und architektonischer Erhaltungswert	nein
- Begründung	Jedoch geringer Instandsetzungsaufwand. Nur erhaltenswert bei Nutzungsbedarf.

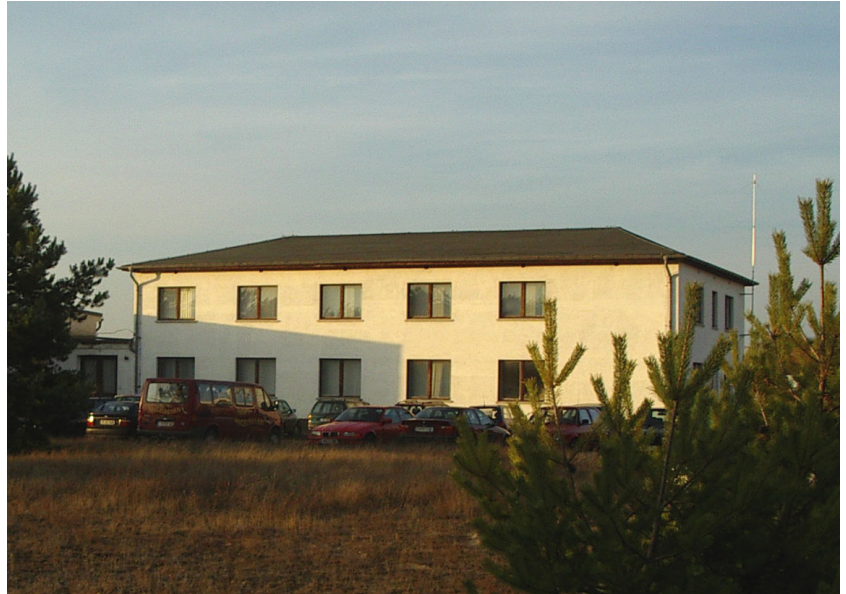
2

- Rahmen	Holz
- Verglasung	Verbundfenster
- Baulicher Zustand Fenster und Türen	sanierungsbedürftig (substanzielle Eingriffe erforderlich)
- Tragkonstruktion (Wände und Stützen)

- Art der Tragkonstruktion	Mauerwerk
- Sonstiges	---
- Baulicher Zustand der Tragkonstruktion	renovierungsbedürftig (leichte Instandsetzungsarbeiten notwendig)

- Decken	
- Art der Decken	Betonmassivdecke
- Sonstiges	---
- Baulicher Zustand der Decken	renovierungsbedürftig (leichte Instandsetzungsarbeiten notwendig)

- Dach	
- Neigung	geneigt bis 30°
- Konstruktion	Holzkonstruktion, Stahlbeton-Konstruktion
- Dachdeckung	Dachpappendeckung
- Sonstiges	---
- Baulicher Zustand des Daches	sanierungsbedürftig (substanzielle Eingriffe erforderlich)

- Innenausbau	
- Baulicher Zustand des Innenausbaus (Gesamteindruck)	renovierungsbedürftig (leichte Instandsetzungsarbeiten notwendig)
- Lastenaufzüge	
- Anzahl	---

- Instandsetzungsaufwand	niedrig
- Instandsetzungskosten (überschlägig in EURO pro qm Nutzfläche incl. MwSt)	---
- Instandsetzungskosten (überschlägig für Gebäude in EURO incl. MwSt)	---
- Abbruchreif aus Kostengründen	nein
- Denkmalschutz	nein
- Sonstige städtebauliche und architektonischer Erhaltungswert	nein
- Begründung	Nur erhaltenswert bei Nutzungsbedarf

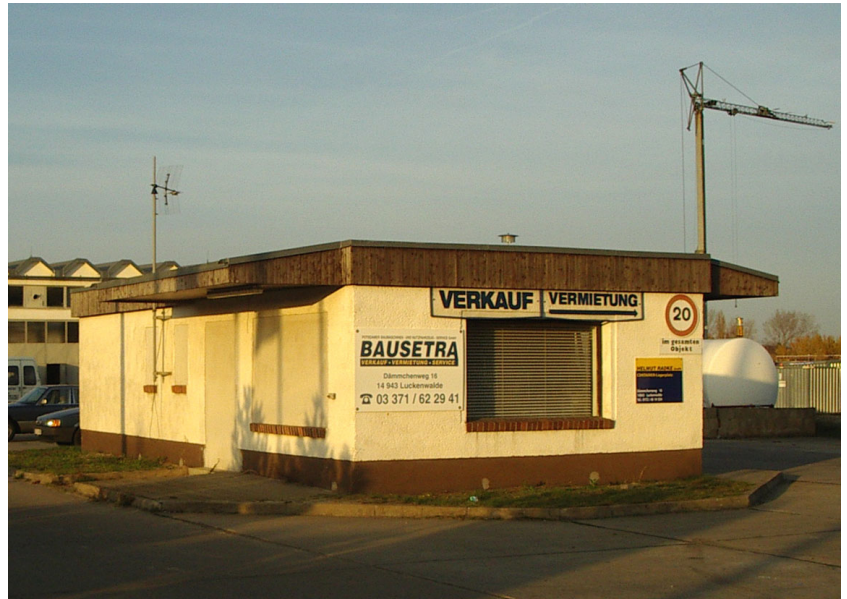
3

- Fassaden
- Art der Fassaden
- Baulicher Zustand Fassaden
- Fenster und Türen aussen
- Rahmen
- Verglasung
- Baulicher Zustand Fenster und Türen
- Tragkonstruktion (Wände und Stützen)
- Art der Tragkonstruktion
- Sonstiges
- Baulicher Zustand der Tragkonstruktion
- Decken
- Art der Decken

Putzfassade
nicht ermittelt

Holz
Verbundfenster
sanierungsbedürftig (substanzielle Eingriffe erforderlich)

Mauerwerk

renovierungsbedürftig (leichte Instandsetzungsarbeiten notwendig)

- Sonstiges	---
- Baulicher Zustand der Decken	nicht vorhanden
- Dach	
- Neigung	Flachdach
- Konstruktion	---
- Dachdeckung	Dachpappendeckung
- Sonstiges	Konstruktionsart nicht ermittelbar
- Baulicher Zustand des Daches	renovierungsbedürftig (leichte Instandsetzungsarbeiten notwendig)
- Innenausbau	
- Baulicher Zustand des Innenausbaus (Gesamteindruck)	renovierungsbedürftig (leichte Instandsetzungsarbeiten notwendig)
- Lastenaufzüge	
- Anzahl	---
- Baulicher Zustand der Aufzüge	nicht vorhanden
- Personenaufzüge	
- Anzahl	---
- Baulicher Zustand der Aufzüge	nicht vorhanden
- Heizungsinstallation	
- Art der Heizung	Elektro
- Baulicher Zustand	betriebsbereit
- Gasinstallation	
- Baulicher Zustand	nicht vorhanden
- Frischwasserinstallation	
- Baulicher Zustand	betriebsbereit
- Abwasserinstallation	
- Baulicher Zustand	betriebsbereit
- Elektroinstallation	
- Baulicher Zustand	betriebsbereit

- Instandsetzungsaufwand	niedrig
- Instandsetzungskosten (überschlägig in EURO pro qm Nutzfläche incl. MwSt)	---
- Instandsetzungskosten (überschlägig für Gebäude in EURO incl. MwSt)	---
- Abbruchreif aus Kostengründen	nein
- Denkmalschutz	nicht ermittelt
- Sonstige städtebauliche und architektonischer Erhaltungswert	nein
- Begründung	Nur erhaltenswert bei Nutzungsbedarf
