Kategorie/ Kataster-Nr.
Objektbezeichnung

C 10
GWG Zapfholzweg

01.04.08

1. Allgemeine Grundstücksdaten

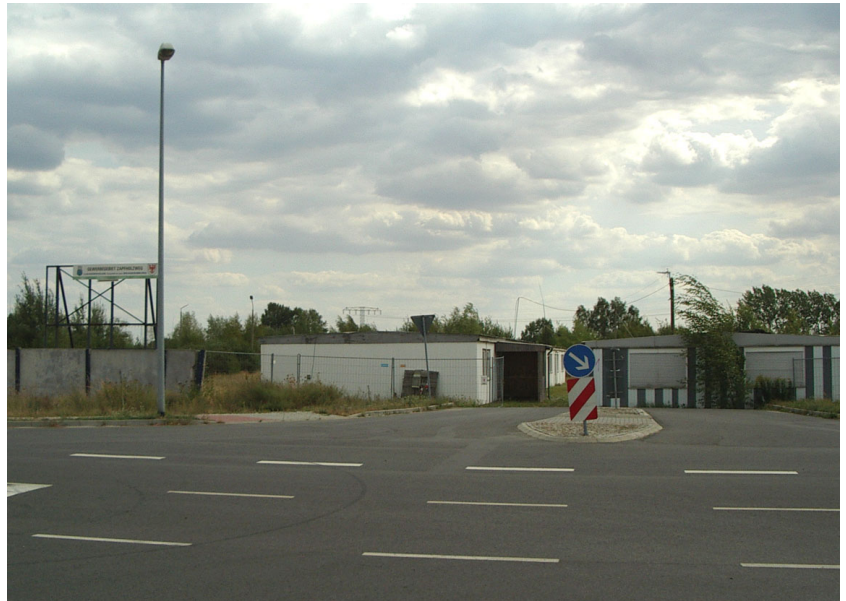
Gebäudegruppe 1 (3 Gebd.)

- Instandsetzungsaufwand	hoch
- Instandsetzungskosten (überschlägich in EURO pro qm Nutzfläche incl. MwSt)	---
- Instandsetzungskosten (überschlägich für Gebäude in EURO incl. MwSt)	---
- Abbruchreif aus Kostengründen	nein
- Denkmalschutz	nein
- Sonstige städtebauliche und architektonischer Erhaltungswert	nein
- Begründung	Temporäre Bauten (Raumzellenmodule)

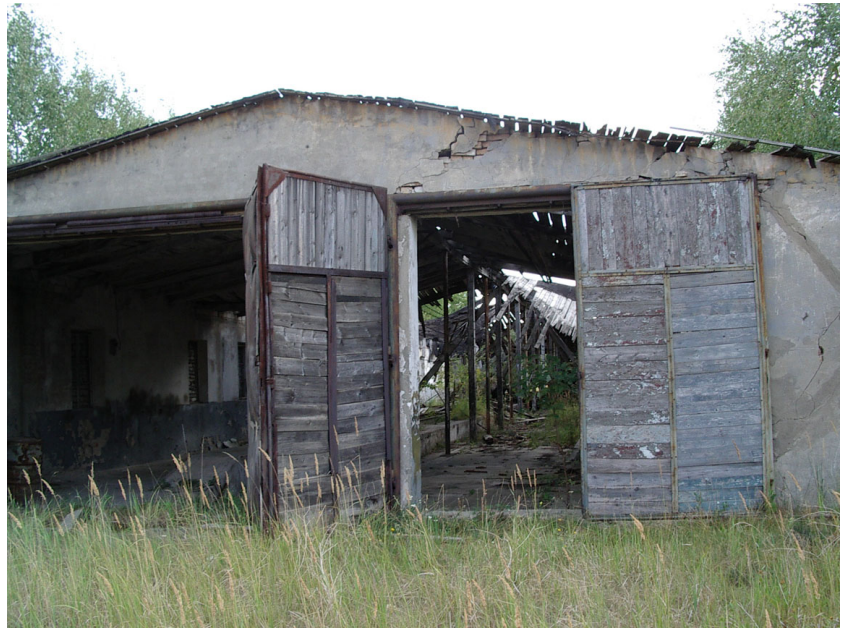
Gebäudegruppe 2 (6 Gebd.)

- Sonstiges	---
- Baulicher Zustand der Decken	nicht vorhanden
- Dach	
- Neigung	geneigt bis 30°
- Konstruktion	Holzkonstruktion
- Dachdeckung	Asbestzementplatten-Deckung
- Sonstiges	---
- Baulicher Zustand des Daches	ruinoes (Neuaufbau erforderlich)
- Innenausbau	
- Baulicher Zustand des Innenaubaus (Gesamteindruck)	nicht ermittelt
- Lastenaufzüge	
- Anzahl	---
- Baulicher Zustand der Aufzüge	nicht ermittelt
- Personenaufzüge	
- Anzahl	---
- Baulicher Zustand der Aufzüge	nicht ermittelt
- Heizungsinstallation	
- Art der Heizung	n.e.
- Baulicher Zustand	nicht ermittelt
- Gasinstallation	
- Baulicher Zustand	nicht ermittelt
- Frischwasserinstallation	
- Baulicher Zustand	nicht ermittelt
- Abwasserinstallation	
- Baulicher Zustand	nicht ermittelt
- Elektroinstallation	
- Baulicher Zustand	nicht ermittelt

- Instandsetzungsaufwand	hoch
- Instandsetzungskosten (überschlägich in EURO pro qm Nutzfläche incl. MwSt)	---
- Instandsetzungskosten (überschlägich für Gebäude in EURO incl. MwSt)	---
- Abbruchreif aus Kostengründen	ja
- Denkmalschutz	nein
- Sonstige städtebauliche und architektonischer Erhaltungswert	nein
- Begründung	Ruinöse, teilweise eingestürzte Gebäudesubstanz. Altlasten (Mineralöle)

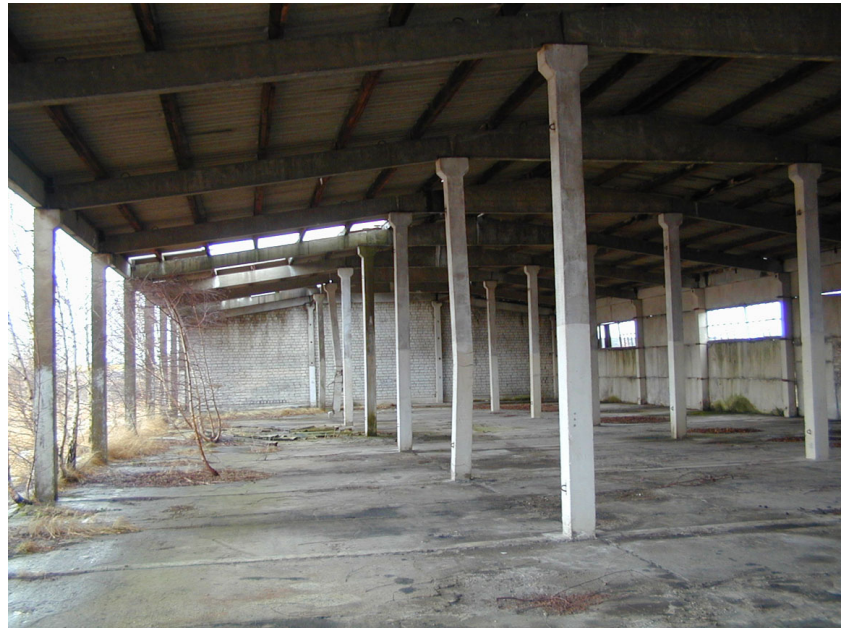
Gebäudegruppe 3 (15 Gebd.)

- Instandsetzungsaufwand	hoch
- Instandsetzungskosten (überschlägig in EURO pro qm Nutzfläche incl. MwSt)	---
- Instandsetzungskosten (überschlägig für Gebäude in EURO incl. MwSt)	---
- Abbruchreif aus Kostengründen	nicht ermittelt
- Denkmalschutz	nein
- Sonstige städtebauliche und architektonischer Erhaltungswert	nein
- Begründung	Ruinös; teilweise eingestürzt; Altlastenverdacht (Mineralöle)

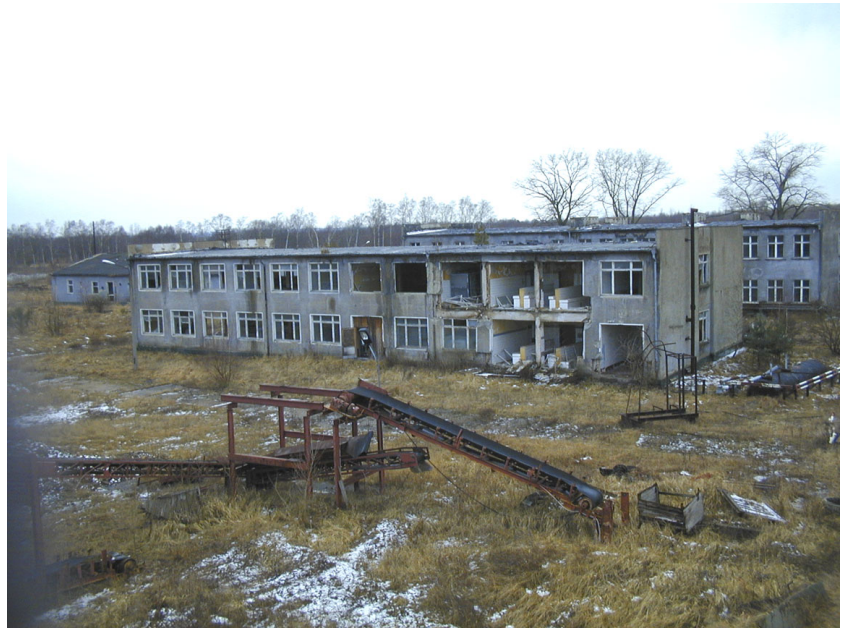
Gebäudegruppe 4 (23 Gebd.)

- Instandsetzungsaufwand	nicht ermittelt
- Instandsetzungskosten (überschlägig in EURO pro qm Nutzfläche incl. MwSt)	---
- Instandsetzungskosten (überschlägig für Gebäude in EURO incl. MwSt)	---
- Abbruchreif aus Kostengründen	nicht ermittelt
- Denkmalschutz	nein
- Sonstige städtebauliche und architektonischer Erhaltungswert	nein
- Begründung	Ruinös
