## Kategorie/ Kataster-Nr. Objektbezeichnung

## D 01 Rationalisierung

# 1. Allgemeine Grundstücksdaten

Rudolf-Breitscheid-Straße 117  
14943 Luckenwalde

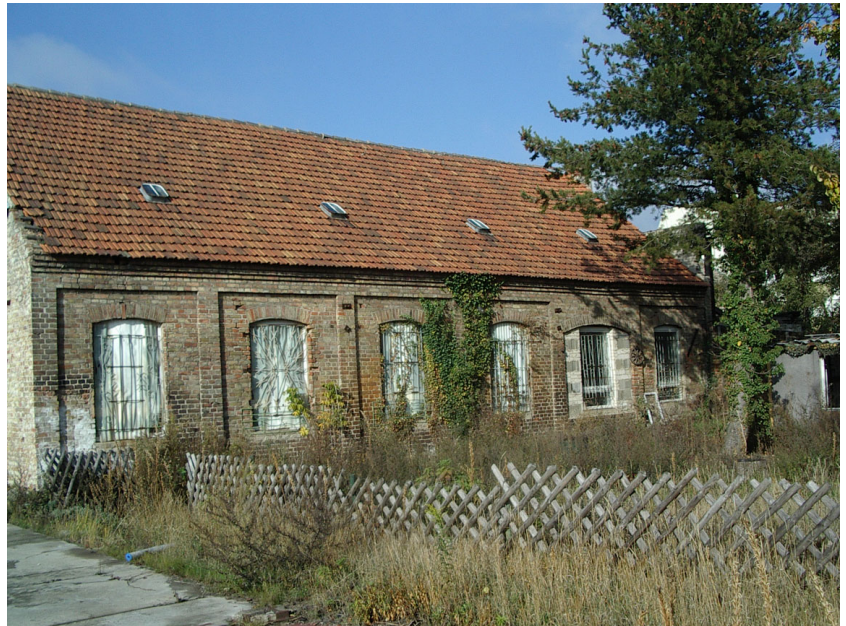
1

Leicht profilierte Ziegelfassade.

Ziegelfassade

sanierungsbedürftig (substanzielle Eingriffe erforderlich)

| - Baulicher Zustand der Decken | sanierungsbedürftig (substanzielle Eingriffe erforderlich) |
| - Baulicher Zustand des Daches | renovierungsbedürftig (leichte Instandsetzungsarbeiten notwendig) |
| - Baulicher Zustand des Innenausbaus (Gesamteindruck) | sanierungsbedürftig (substanzielle Eingriffe erforderlich) |

| - Instandsetzungsaufwand | hoch |
| - Begründung | Profilierte Ziegelfassade. |

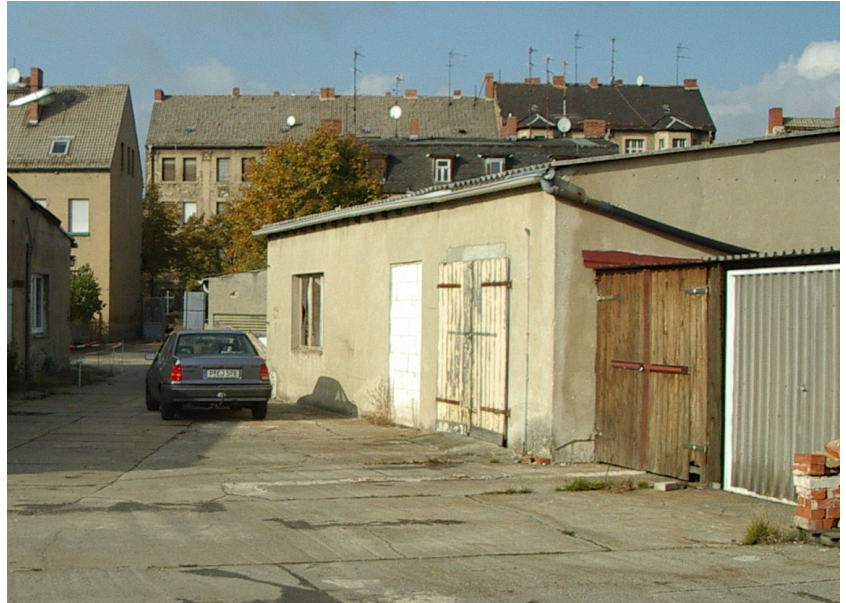
2

Putzfassade

sanierungsbedürftig (substanzielle Eingriffe erforderlich)

| - Baulicher Zustand des Daches | sanierungsbedürftig (substanzielle Eingriffe erforderlich) |
| - Baulicher Zustand des Innenausbaus (Gesamteindruck) | sanierungsbedürftig (substanzielle Eingriffe erforderlich) |

| - Instandsetzungsaufwand | hoch |
| - Begründung | Keine nennenswerten architektonischen Qualitäten. Nur erhaltenswert bei entsprechendem Nutzungsbedarf. |

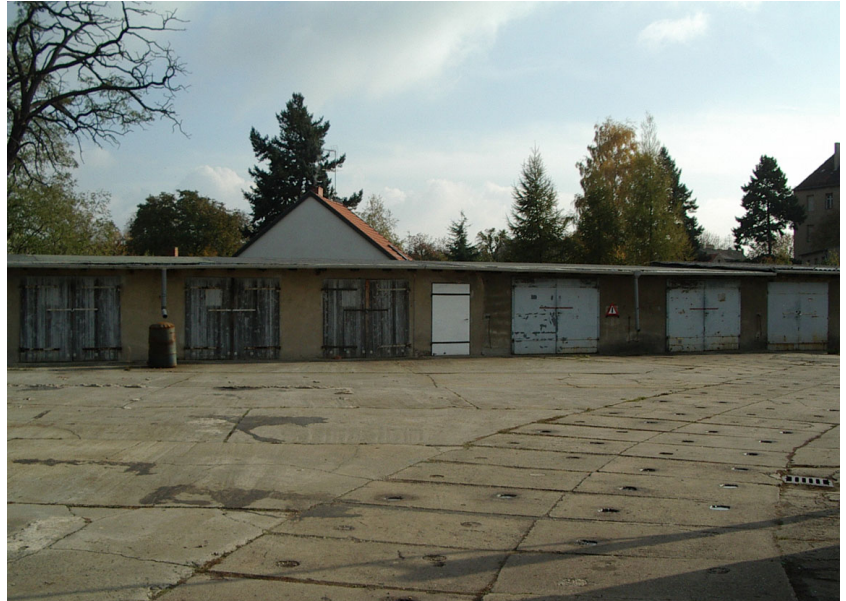
3

| - Baulicher Zustand Fassaden | sanierungsbedürftig (substanzielle Eingriffe erforderlich) |
| - Baulicher Zustand Fenster und Türen | sanierungsbedürftig (substanzielle Eingriffe erforderlich) |

| - Baulicher Zustand der Tragkonstruktion | renovierungsbedürftig (leichte Instandsetzungsarbeiten notwendig) |
| - Baulicher Zustand des Daches | renovierungsbedürftig (leichte Instandsetzungsarbeiten notwendig) |
| - Baulicher Zustand | ruinoes |

| - Instandsetzungsaufwand | mittel |
| - Begründung | Keine nennenswerten architektonischen Qualitäten. Nur erhaltenswert bei entsprechendem Nutzungsbedarf. |

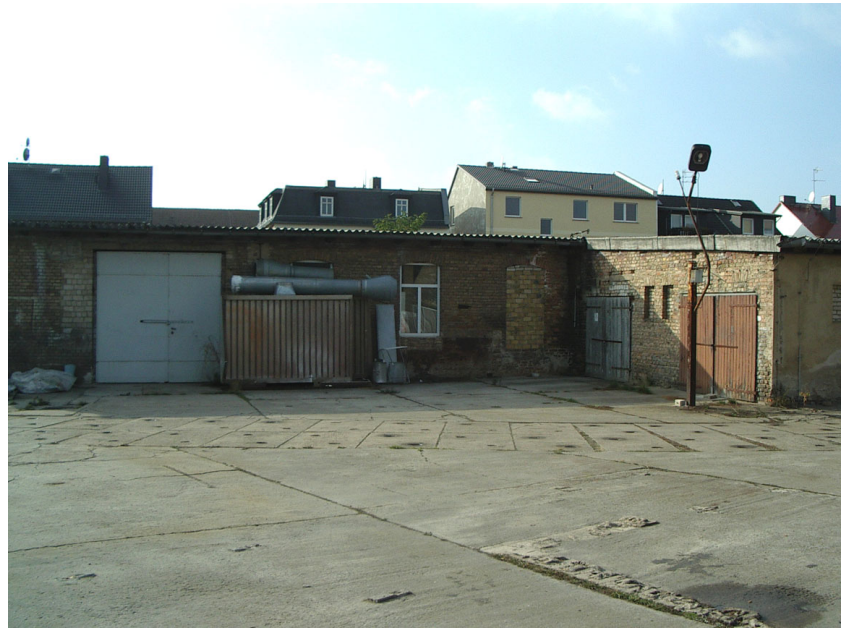
4

Putzfassade, Ziegelfassade

sanierungsbedürftig (substanzielle Eingriffe erforderlich)

| - Baulicher Zustand der Tragkonstruktion | renovierungsbedürftig (leichte Instandsetzungsarbeiten notwendig) |
| - Dachdeckung | Asbestzementplatten-Deckung |
| - Baulicher Zustand des Daches | sanierungsbedürftig (substanzielle Eingriffe erforderlich) |
| - Baulicher Zustand des Innenausbaus (Gesamteindruck) | sanierungsbedürftig (substanzielle Eingriffe erforderlich) |

| - Instandsetzungsaufwand | mittel |
| - Begründung | Keine nennenswerten architektonischen Qualitäten. Nur erhaltenswert bei entsprechendem Nutzungsbedarf. |
