Kategorie/ Kataster-Nr.
Objektbezeichnung

D 02
Handelstechnik

01.04.08

Baruther Straße 16
14943 Luckenwalde

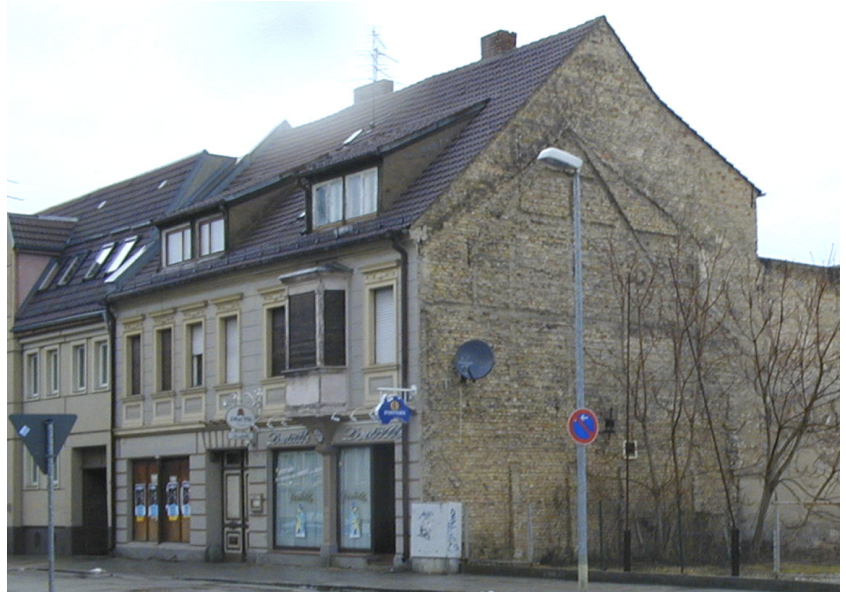
1

Wohngebäude

ca. 1900

stuckatierte Putzfassade der Gründerzeit

Unverputzte Brandwand zum Kleinen Haag

Putzfassade, Ziegelfassade, Stuckfassade

sanierungsbedürftig (substanzielle Eingriffe erforderlich)

- Tragkonstruktion (Wände und Stützen)	
- Art der Tragkonstruktion	Mauerwerk
- Sonstiges	---
- Baulicher Zustand der Tragkonstruktion	sanierungsbedürftig (substanzielle Eingriffe erforderlich)

- Decken	
- Art der Decken	Holzbalkendecke
- Sonstiges	---
- Baulicher Zustand der Decken	sanierungsbedürftig (substanzielle Eingriffe erforderlich)
- Dach

- Neigung	geneigt über 45°
- Konstruktion	Holzkonstruktion
- Dachdeckung	Ziegeldeckung
- Sonstiges	---
- Baulicher Zustand des Daches	sanierungsbedürftig (substanzielle Eingriffe erforderlich)

- Innenausbau	
- Baulicher Zustand des Innenaubaus (Gesamteindruck)	sanierungsbedürftig (substanzielle Eingriffe erforderlich)
- Lastenaufzüge	
- Anzahl	0

- Instandsetzungsaufwand	hoch
- Instandsetzungskosten	---
(überschlägich in EURO pro qm Nutzfläche incl. MwSt)	
- Instandsetzungskosten	---
(überschlägich für Gebäude in EURO incl. MwSt)	
- Abbruchreif aus Kostengründen	nein
- Denkmalschutz	ja
- Sonstige städtebauliche und architektonischer Erhaltungswert	ja
- Begründung	Denkmalbereich "Stadtkern Luckenwalde"

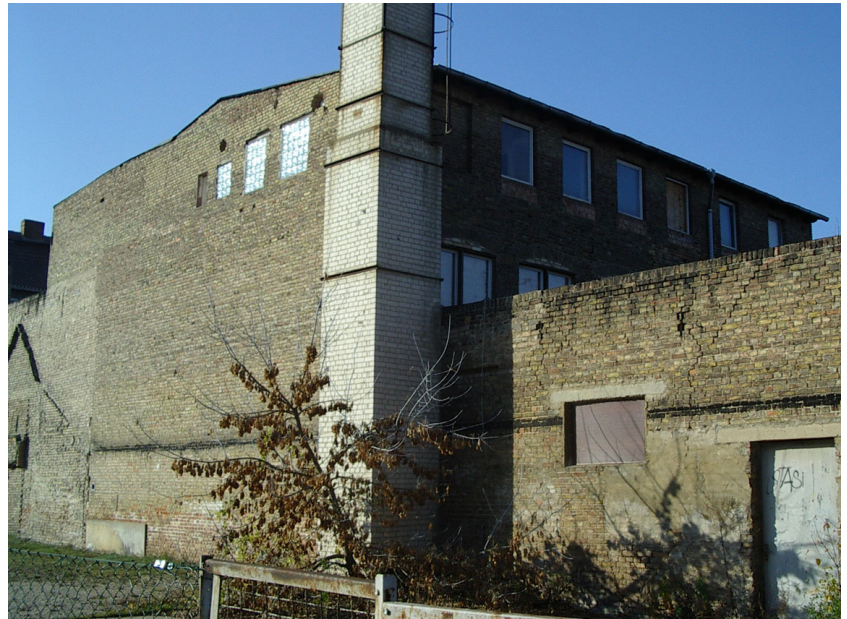
2

Stockwerksfabrik

ca. 1900

Ziegelfassade

sanierungsbedürftig (substanzielle Eingriffe erforderlich)

- Sonstiges	---
- Baulicher Zustand der Decken	sanierungsbedürftig (substanzielle Eingriffe erforderlich)
- Dach	
- Neigung	geneigt bis 30°
- Konstruktion	Holzkonstruktion
- Dachdeckung	Dachpappendeckung
- Sonstiges	---
- Baulicher Zustand des Daches	sanierungsbedürftig (substanzielle Eingriffe erforderlich)
- Innenausbau	
- Baulicher Zustand des Innenausbaus (Gesamteindruck)	sanierungsbedürftig (substanzielle Eingriffe erforderlich)
- Lastenaufzüge	
- Anzahl	0
- Baulicher Zustand der Aufzüge	nicht vorhanden
- Personenaufzüge	
- Anzahl	0
- Baulicher Zustand der Aufzüge	nicht vorhanden
- Heizungsinstallation	
- Art der Heizung	n.e.
- Baulicher Zustand	nicht ermittelt
- Gasinstallation	
- Baulicher Zustand	nicht ermittelt
- Frischwasserinstallation	
- Baulicher Zustand	ruinoes
- Abwasserinstallation	
- Baulicher Zustand	ruinoes
- Elektroinstallation	
- Baulicher Zustand	ruinoes

- Instandsetzungsaufwand	hoch
- Instandsetzungskosten (überschlägich in EURO pro qm Nutzfläche incl. MwSt)	---
- Instandsetzungskosten (überschlägich für Gebäude in EURO incl. MwSt)	---
- Abbruchreif aus Kostengründen	nein
- Denkmalschutz	nein
- Sonstige städtebauliche und architektonischer Erhaltungswert	ja
- Begründung	Bei entsprechendem Nutzungsbedarf.

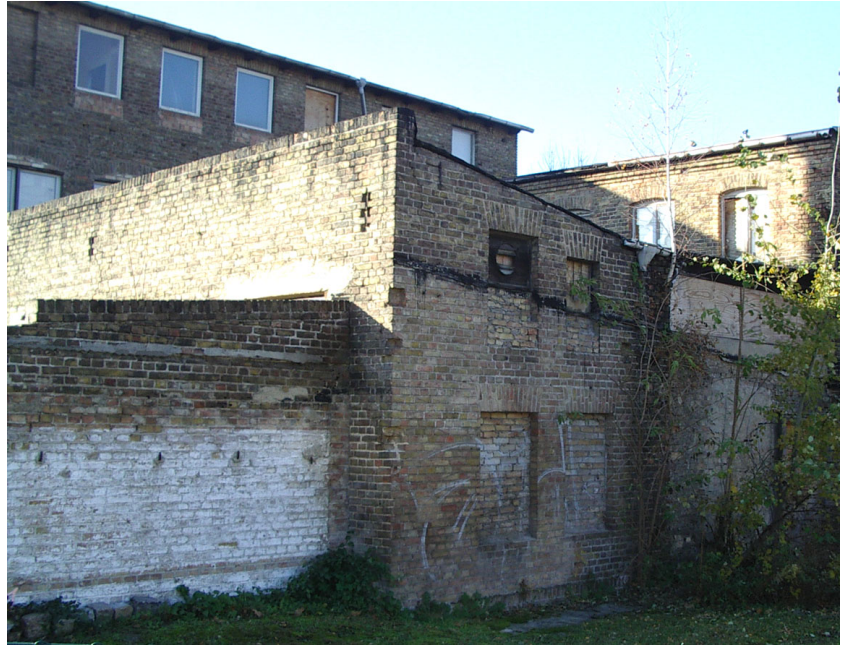
3

Remise

Ziegelfassade
sanierungsbedürftig (substanzielle Eingriffe erforderlich)

ruinoes (Neuaufbau erforderlich)

- Sonstiges	---
- Baulicher Zustand der Tragkonstruktion	sanierungsbedürftig (substanzielle Eingriffe erforderlich)
- Decken	
- Art der Decken	---
- Sonstiges	---

- Baulicher Zustand der Decken	nicht vorhanden
- Dach	
- Neigung	geneigt bis 30°
- Konstruktion	Holzkonstruktion
- Dachdeckung	Dachpappendeckung
- Sonstiges	---

- Baulicher Zustand des Daches	sanierungsbedürftig (substanzielle Eingriffe erforderlich)
- Innenausbau	
- Baulicher Zustand des Innenausbaus (Gesamteindruck)	sanierungsbedürftig (substanzielle Eingriffe erforderlich)

- Instandsetzungsaufwand	hoch
- Instandsetzungskosten (überschläglic in EURO pro qm Nutzfläche incl. MwSt)	---
- Instandsetzungskosten (überschläglic für Gebäude in EURO incl. MwSt)	---
- Abbruchreif aus Kostengründen	nein
- Denkmalschutz	nein
- Sonstige städtebauliche und architektonischer Erhaltungswert	ja
- Begründung	Bei entsprechendem Nutzungsbedarf

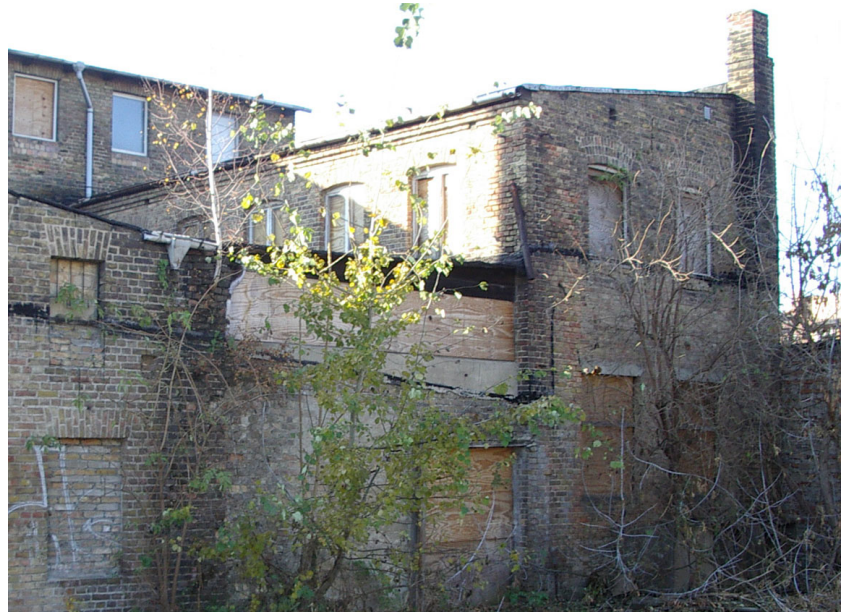
4

- Gebäudetyp	Remise
- Sonstiges	---
- Baujahr	ca. 1900
- Baustil u. architektonische Besonderheiten	Zweckbau ohne besondere Stilelemente
- Sonstiges	---

- Fassaden	
- Art der Fassaden	Ziegelfassade
- Baulicher Zustand Fassaden	sanierungsbedürftig (substanzielle Eingriffe erforderlich)
- Fenster und Türen aussen	
- Rahmen	Holz
- Verglasung	Verbundfenster
- Baulicher Zustand Fenster und Türen	ruinoes (Neuaufbau erforderlich)
- Tragkonstruktion (Wände und Stützen)	
- Art der Tragkonstruktion	Mauerwerk, Stahl-Skelett
- Sonstiges	---
- Baulicher Zustand der Tragkonstruktion	sanierungsbedürftig (substanzielle Eingriffe erforderlich)
- Decken	
- Art der Decken	Stahlträger-Ziegel-Kappendecken

- Sonstiges	---
- Baulicher Zustand der Decken	sanierungsbedürftig (substanzielle Eingriffe erforderlich)
- Dach	
- Neigung	geneigt bis 30°
- Konstruktion	Holzkonstruktion
- Dachdeckung	Dachpappendeckung
- Sonstiges	---
- Baulicher Zustand des Daches	sanierungsbedürftig (substanzielle Eingriffe erforderlich)
- Innenausbau	
- Baulicher Zustand des Innenausbaus (Gesamteindruck)	nicht vorhanden
- Lastenaufzüge	
- Anzahl	0
- Baulicher Zustand der Aufzüge	nicht vorhanden
- Personenaufzüge	
- Anzahl	0
- Baulicher Zustand der Aufzüge	nicht vorhanden
- Heizungsinstallation	
- Art der Heizung	n.e.
- Baulicher Zustand	ruinoes
- Gasinstallation	
- Baulicher Zustand	nicht vorhanden
- Frischwasserinstallation	
- Baulicher Zustand	ruinoes
- Abwasserinstallation	
- Baulicher Zustand	ruinoes
- Elektroinstallation	
- Baulicher Zustand	ruinoes

- Instandsetzungsaufwand	hoch
- Instandsetzungskosten (überschlägig in EURO pro qm Nutzfläche incl. MwSt)	---
- Instandsetzungskosten (überschlägig für Gebäude in EURO incl. MwSt)	---
- Abbruchreif aus Kostengründen	nein
- Denkmalschutz	nein
- Sonstige städtebauliche und architektonischer Erhaltungswert	ja
- Begründung	Bei entsprechendem Nutzungsbedarf.
