# BEFUNDBLÄTTER - DOKUMENTATION

## Brücke-Museum

<b>Projekt:</b>	<b>Brücke-Museum Bussardsteig 9 14195 Berlin</b>
<b>Thema:</b>	<b>Restauratorische Befunduntersuchung - Dokumentation</b>

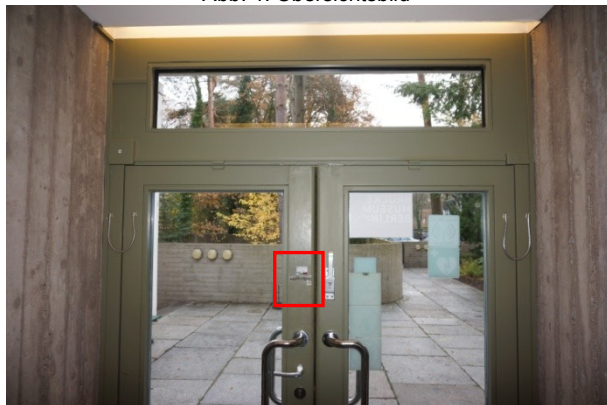
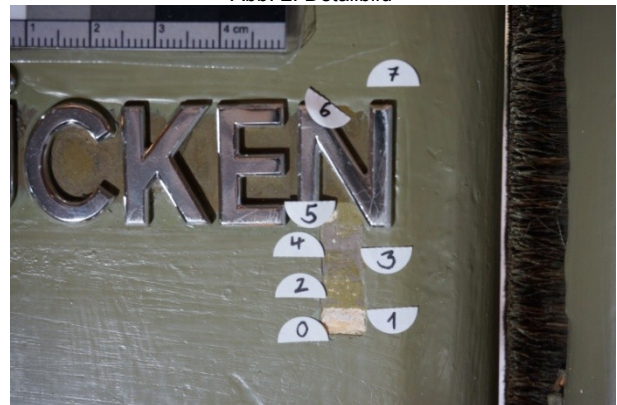
Befundnummer	BM_1.01_B01

Gebäude	Brücke-Museum					
Lokalisierung	Äußere Windfangtür, Innenseite					
Eingemessen von Höhe OK Fußboden	-					
Freilegung	X	mechanisch		chemisch		
Probeentnahme:	keine

Schicht	Fassung	Fassung/ Material	Beschreibung	NCS-Ton
0		Träger	Holz	
1	I	Grundierung	Gelbliches Weiß, vmtl. Ölpachtel	
2	I	Farbfassung	Gräuliches Grün, vmtl. Lackfarbe	NCS-S-4030-G50Y bis NCS-S-4030-G70Y
3	II	Farbfassung	Gräuliches Grün- dunkel, vmtl. Lackfarbe	NCS-S-5020-G70Y
4	III	Farbfassung	Grau- verblasst, vmtl. Lackfarbe	NCS-S-5005-G80Y
5	IV	Farbfassung	Gräuliches Grün, vmtl. Lackfarbe	NCS-S-4030-G50Y bis NCS-S-4030-G70Y
6	V	Farbfassung	Gräuliches Grün-dunkel, vmtl. Lackfarbe	NCS-S-5020-G70Y
7	VI	Farbfassung/ Sichtfassung	Gräuliches Grün, vmtl. Lackfarbe	NCS-S-5010-G70Y
<b>Fragestellung</b>		<ul style="list-style-type: none"> <li>Bauzeitliche Fassung 1967</li> </ul>		
<b>Beschreibung Befund:</b>		Auf dem Türflügel befinden sich sechs Anstriche auf einer Grundierung. An dieser Tür konnten im Vergleich zum untersuchten Fenster im Ausstellungsraum mehr Fassungen gefunden werden. Daher scheint es wahrscheinlich, dass diese Tür noch nicht vollständig abgearbeitet sein könnte.

<b>Interpretation</b>		Die erste und vermutlich bauzeitliche Fassung des Türblatts ist ein gräuliches Grün.

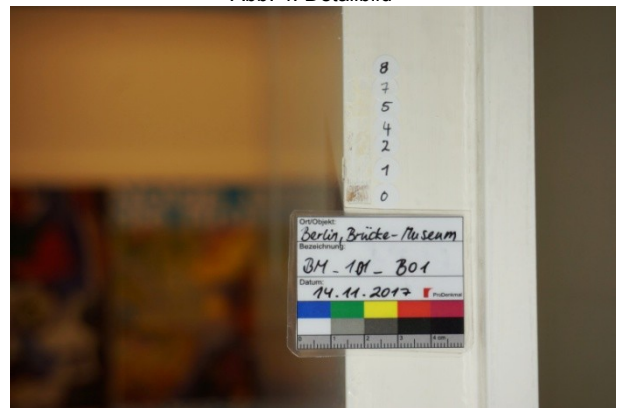
Abb. 3: Übersichtsbild

Befundnummer	BM_1.01_B01			
Gebäude	Brücke-Museum			
Lokalisierung	Türblattkante und Vorderseite, Flurseite			
Eingemessen von Höhe OK Fußboden	1,82 m			
Freilegung	X	mechanisch		chemisch
Probeentnahme:	keine

Schicht	Fassung	Fassung/ Material	Beschreibung	NCS-Ton
0		Träger	Holz	
1	I	Farbfassung	Gelbliches Weiß, vmtl. Lackfarbe	NCS-S-0804-Y10R
2	II	Farbfassung	Gelbliches Weiß, vmtl. Lackfarbe	NCS-S-0804-G90R
3			<b>Fehlt hier im Vergleich zum Rahmen</b>	
4	IV	Farbfassung	Gelbliches Weiß, vmtl. Lackfarbe	NCS-S-0603-Y20R
5	V	Farbfassung	Gelbliches Weiß-vergilbt, vmtl. Lackfarbe	NCS-S-0603-Y20R
6			<b>Fehlt hier im Vergleich zum Rahmen</b>	
7	VII	Farbfassung	Gelbliches Weiß, vmtl. Lackfarbe	NCS-S-0502-Y
8	VIII	Farbfassung/ Sichtfassung	Gelbliches Weiß, vmtl. Lackfarbe	NCS-S-0603-Y20R
<b>Fragestellung</b>		<ul style="list-style-type: none"> <li>Bauzeitliche Fassung 1967</li> </ul>		
<b>Beschreibung Befund:</b>		<p>Auf dem Falz des Türblatts befinden sich sechs Anstriche, die annähernd den gleichen Fassungen wie auf dem Türrahmen zugeordnet werden. Auch auf dem flurseitigen Türblatt wurde die gleiche Erstfassung festgestellt.</p> <p>Zwei Anstriche, die am Rahmen nachweisbar sind, wurden im Bereich des Falzes offenbar nicht ausgeführt.</p>

<b>Interpretation</b>		Die erste und vermutlich bauzeitliche Fassung des Türblatts ist ein gelbliches Weiß wie auf dem Rahmen.

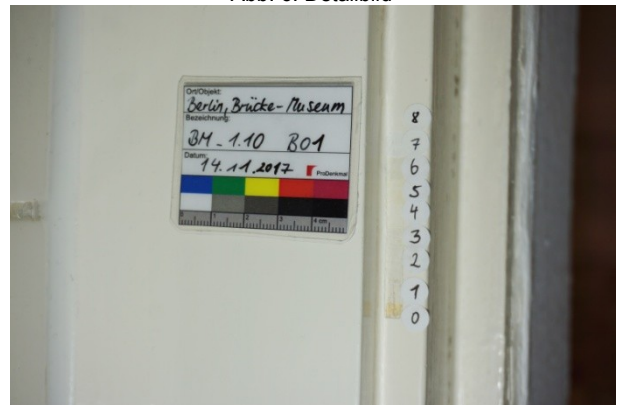
Abb. 5: Übersichtsbild

<b>Befundnummer</b>	<b>BM_1.10_B01</b>			
<b>Gebäude</b>	Brücke-Museum			
<b>Lokalisierung</b>	Türrahmen, WC-Seite			
<b>Eingemessen von Höhe OK Fußboden</b>	1,75 m			
<b>Freilegung</b>	<b>X</b>	mechanisch	chemisch	
<b>Probeentnahme:</b>	keine

Schicht	Fassung	Fassung/ Material	Beschreibung	NCS-Ton
0		Träger	Holz	
1	I	Farbfassung	Gelbliches Weiß, vmtl. Lackfarbe	NCS-S-0804-Y10R
2	II	Farbfassung	Gelbliches Weiß, vmtl. Lackfarbe	NCS-S-0804-G90R
3	III	Farbfassung	Grünliches Weiß, vmtl. Lackfarbe	NCS-S-0804-G90R
4	IV	Farbfassung	Gelbliches Weiß, vmtl. Lackfarbe	NCS-S-0603-Y20R
5	V	Farbfassung	Gelbliches Weiß-vergilbt, vmtl. Lackfarbe	NCS-S-0603-Y20R
6	VI	Farbfassung	Grünliches Weiß, vmtl. Lackfarbe	NCS-S-0804-G90Y
7	VII	Farbfassung	Gelbliches Weiß, vmtl. Lackfarbe	NCS-S-0502-Y
8	VIII	Farbfassung/ Sichtfassung	Gelbliches Weiß, vmtl. Lackfarbe	NCS-S-0603-Y20R
<b>Fragestellung</b>		<ul style="list-style-type: none"> <li>Bauzeitliche Fassung 1967</li> </ul>		
<b>Beschreibung Befund:</b>		Auf dem Rahmen befinden sich acht Anstriche, die auch acht Fassungen zugeordnet werden.		
<b>Interpretation</b>		Die erste und vermutlich bauzeitliche Fassung des Türrahmens ist ein gelbliches Weiß.

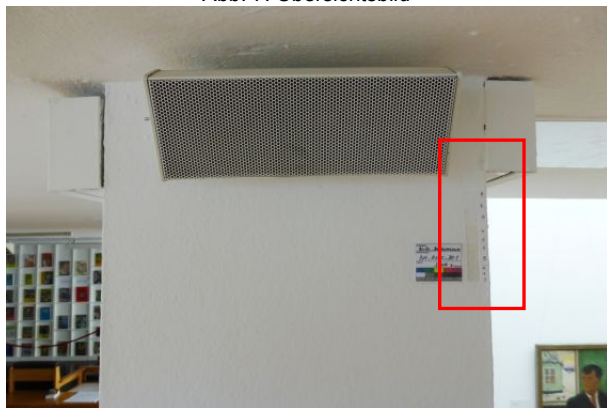
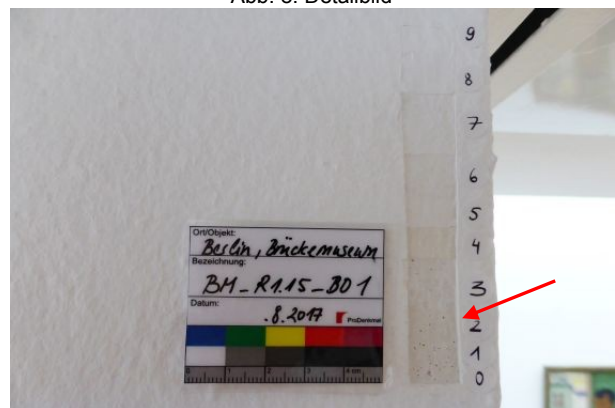
Befundnummer	BM_1.15_B01

Gebäude	Brücke-Museum						
Lokalisierung	Stirnseite Wand						
Eingemessen von Höhe OK Fußboden	2,65 m						
Freilegung	X	mechanisch		chemisch			keine
Probeentnahme:	keine

Schicht	Fassung	Fassung/ Material	Beschreibung	NCS-Ton
0		Träger	Gipsglätte auf vmtl. Kalkputz	
1	I	Farbfassung	Grünlich gebrochenes Weiß, vmtl. KH-Dispersionsfarbe	NCS-S-0603-G80Y
2	I	Farbfassung	Grünlich gebrochenes Weiß, vmtl. KH-Dispersionsfarbe	NCS-S-0603-G80Y
3	II	Farbfassung	Grünlich gebrochenes Weiß, vmtl. KH-Dispersionsfarbe	NCS-S-0500-N
4	III	Farbfassung	gelblich gebrochenes Weiß, vmtl. KH-Dispersionsfarbe	NCS-S-0603-Y20R
5	IV	Farbfassung	rötlich gebrochenes Weiß, vmtl. KH-Dispersionsfarbe	NCS-S-0603-Y40R
6	V	Farbfassung	rötliches gebrochenes Weiß, vmtl. KH-Dispersionsfarbe	NCS-S-0500-N
7	VI	Farbfassung	Weiß, vmtl. KH-Dispersionsfarbe	NCS-S-0300-N
8	VII	Farbfassung	Weiß, vmtl. KH-Dispersionsfarbe	NCS-S-0300-N
9	VIII	Farbfassung/ Sichtfassung	Weiß, vmtl. KH-Dispersionsfarbe	NCS-S-0500-N
<b>Fragestellung</b>		<ul style="list-style-type: none"> <li>Bauzeitliche Fassung 1967</li> </ul>		
<b>Beschreibung Befund:</b>		Auf der Stirnseite der Wand befinden sich neun Anstriche, wobei die ersten zwei zu einer Fassung gehören.

<b>Interpretation</b>		Die erste und vermutlich bauzeitliche Fassung der Wände ist ein grünliches Weiß, dass wahrscheinlich auf die olivgrün gestrichen Fenster abgestimmt war.

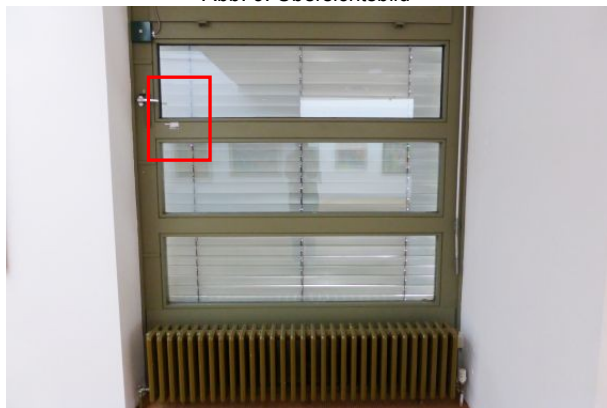
Befundnummer	BM_1.15_B02

Gebäude	Brücke-Museum						
Lokalisierung	Fenster						
Eingemessen von Höhe OK Fußboden	1,57 m						
Freilegung	X	mechanisch		chemisch		keine	
Probeentnahme:	keine

Schicht	Fassung	Fassung/ Material	Beschreibung	NCS-Ton
0		Träger	Nadelholz	
1	I	Farbfassung	Gräuliches Grün, vmtl. Lackfarbe	NCS-S-5020-G70Y
2	II	Farbfassung	Gräuliches Grün, vmtl. Lackfarbe	NCS-S-4010-G70Y
3	III	Farbfassung/ Sichtfassung	Gräuliches Grün, vmtl. Lackfarbe	Zwischen NCS-S-4020-G70Y und NCS-S-5020-G70Y
<b>Fragestellung</b>		<ul style="list-style-type: none"> <li>Bauzeitliche Fassung 1967</li> </ul>		
<b>Beschreibung Befund:</b>		Sämtliche Fenster scheinen lediglich wenige Anstriche zu besitzen. Dieses Fenster wurde exemplarisch untersucht. Auf dem Fenster befinden sich lediglich drei Anstriche. Die erste Fassung ist ein gräuliches Grün.		
<b>Interpretation</b>		Aufgrund der geringen Schichtenanzahl handelt es sich vermutlich nicht um die bauzeitliche Fassung.

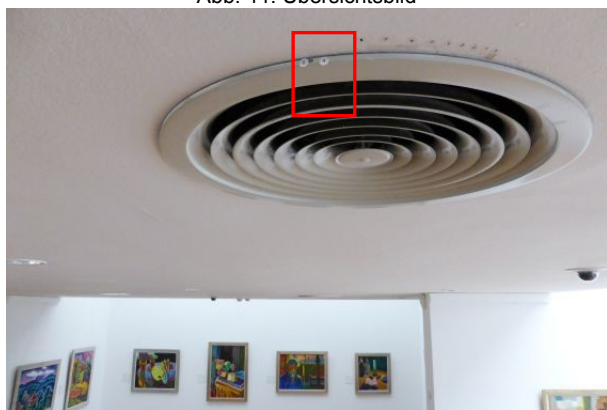
Abb. 11: Übersichtsbild

Befundnummer	BM_1.15_B03					
Gebäude	Brücke-Museum					
Lokalisierung	Runde Lüftungsabdeckung mit Lamellen					
Eingemessen von Höhe OK Fußboden	-					
Freilegung	X	mechanisch		chemisch		keine
Probeentnahme:	keine

Schicht	Fassung	Fassung/ Material	Beschreibung	NCS-Ton
0		Träger	Stahlblech	
1	I	Farbfassung/ Farbfassung	Grünliches Grau, vmtl. Lackfarbe	Etwas grünlicher als NCS-S-1502-Y
<b>Fragestellung</b>	<ul style="list-style-type: none"> <li>Bauzeitliche Fassung 1967</li> </ul>			
<b>Beschreibung Befund:</b>	Auf der Blechabdeckung ist lediglich eine Fassung erkennbar. Es handelt sich um ein leicht grünliches Grau.			
<b>Interpretation</b>	Die erste Fassung der vermutlich bauzeitlichen Blechabdeckung der Abluftkanäle ist ein leicht grünliches Grau.

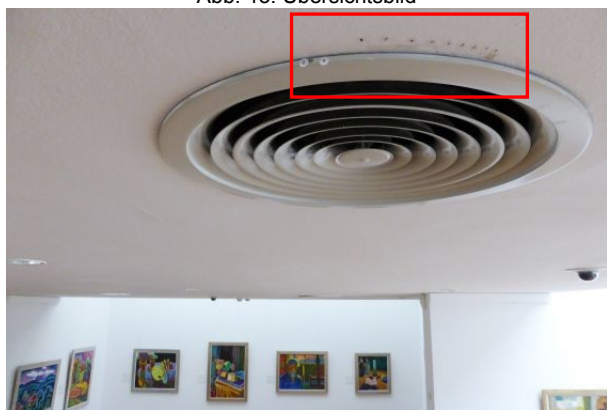
Befundnummer	BM_1.15_B04

Gebäude	Brücke-Museum						
Lokalisierung	Decke						
Eingemessen von Höhe OK Fußboden	-						
Freilegung	X	mechanisch		chemisch			keine
Probeentnahme:	keine

Schicht	Fassung	Fassung/ Material	Beschreibung	NCS-Ton
0		Träger	Gipskartonplatte mit grauer Beschichtung	
1	I	Farbfassung	gebrochenes Weiß, vmtl. KH-Dispersionsfarbe	NCS-S-0500-N
2	II	Farbfassung	gebrochenes Weiß, vmtl. KH-Dispersionsfarbe	NCS-S-0500-N
3	III	Farbfassung	gebrochenes Weiß, vmtl. KH-Dispersionsfarbe	NCS-S-0500-N
4	IV	Farbfassung	gebrochenes Weiß, vmtl. KH-Dispersionsfarbe	NCS-S-0500-N
5	V	Farbfassung	gebrochenes Weiß, vmtl. KH-Dispersionsfarbe	NCS-S-0500-N
6	VI	Farbfassung	gebrochenes Weiß, stark vergraut vmtl. KH-Dispersionsfarbe	NCS-S-0500-N
7	VII	Farbfassung	gebrochenes Weiß, stark vergraut vmtl. KH-Dispersionsfarbe	NCS-S-0500-N
8	VIII	Farbfassung/ Sichtfassung	Weiß, vmtl. KH-Dispersionsfarbe	NCS-S-0500-N
<b>Fragestellung</b>		<ul style="list-style-type: none"> <li>Bauzeitliche Fassung 1967</li> </ul>		
<b>Beschreibung Befund:</b>		Die Decke besitzt acht Anstriche, wobei alle dem ursprünglichen Farbton, einem gebrochenen Weiß, entsprechen.

<b>Interpretation</b>		Die erste und vermutlich bauzeitliche Fassung der Decke ist ein gebrochenes Weiß.
