Brücke-Museum Sanierung

Bussardsteig 9, 14195 Berlin

Schadstofffassung Gebäude

Projekt - Nr.: 2020-067-7
vom 01.07.2021

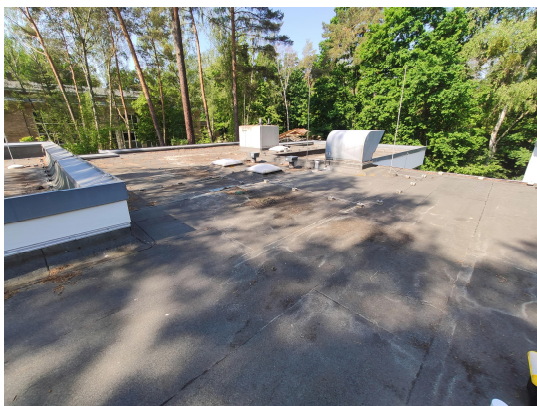
Abbildung 1: Dach

Das mit Dachpappe eingedeckte Flachdach erstreckt sich über mehrere Ebenen. Darunter befindet sich eine etwa 12 cm starke Dämmschicht aus Foamglas, unter der eine Dampfsperre abschließt. Die Dachpappe und Dampfsperre wurden auf Asbest und PAK untersucht. Im Hinblick auf eine potentielle Entsorgung wurde das Foamglas nach LAGA Bauschutt und zusätzlich auf Asbest analysiert.

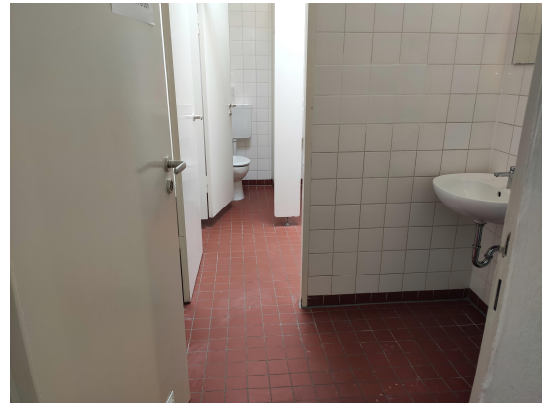
Abbildung 10: Sanitärbereich

Der Fußbodenaufbau wurde im Gebäude lediglich im Sanitärbereich anhand einer Kernbohrung untersucht. Unter dem Estrich ist eine 1,5 cm starke Sperrschicht verbaut, die auf PAK und Asbest analysiert wurde.

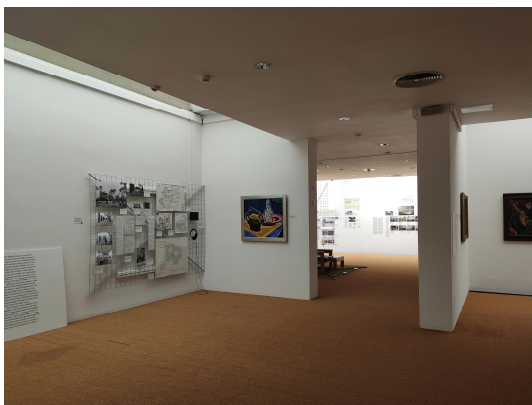
Abbildung 11: Ausstellungsräume

In den Ausstellungsräumen ist Sisalteppich als Bodenbelag verlegt. Der verwendete Teppichkleber wurde im Hinblick auf nötige Arbeitsschutzmaßnahmen bei der Demontage auf Phenole untersucht.

In den Teppichkleber und dem PVC samt Kleber wurden keine Phenole nachgewiesen, so dass der Ausbau ohne zusätzliche Maßnahmen in Bezug auf den Arbeitsschutz erfolgen kann. Die Abfälle können als gemischte Bau- und Abbruchabfälle unter dem Abfallschlüssel 17 09 04 entsorgt werden.

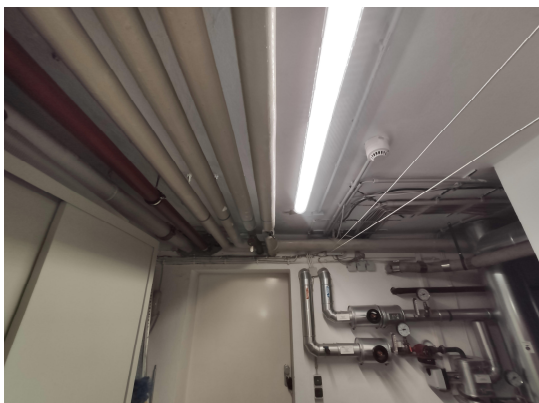
Abbildung 15: Rohrleitungen

Im Kellergeschoss verlaufen die Leitungen und Schächte der TGA. Einige Rohrleitungen sind mit einer Gipsummantelung, mit dahinterliegender KMF Isolierung versehen. Der Gips wurde auf einen potentiellen Asbestgehalt untersucht. Die KMF Isolierung auf ihren Gehalt an lungengängigen Fasern.

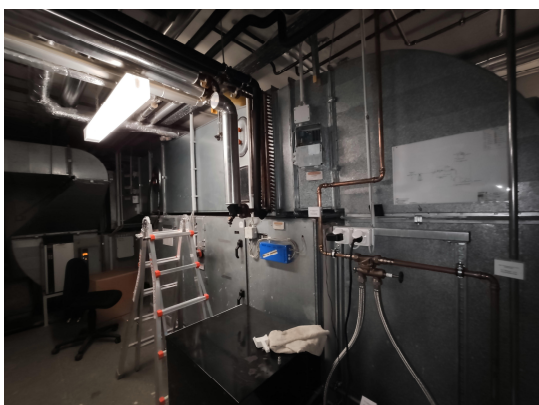
Abbildung 17: Klimaanlage

Des Weiteren befindet sich im Keller die Klimaanlage. Die Flanschdichtungen sind potentiell asbesthaltig und müssten bei einer Demontage berücksichtigt werden.

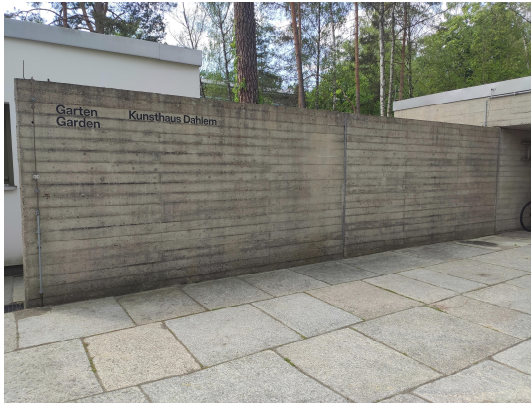
Abbildung 21: Sichtbetonwand

Die Sichtbetonwände auf dem Grundstück sind mit Dehnungsfugen versehen, deren Material auf Asbest und PCB untersucht wurde.

Abfälle, die PCB enthalten, gelten im Sinne der AVV als gefährlich, sobald die PCB-Gesamtkonzentration oberhalb 50 mg/kg ist. Somit gelten die Dehnungsfugen der Sichtbetonwände als gefährlicher Abfall 17 09 02, Bau- und Abbruchabfälle, die PCB enthalten. Sie sind zudem bei einer potentiellen Sanierung unter Einhaltung des Arbeitsschutzes (Tragen von PSA) auszubauen.

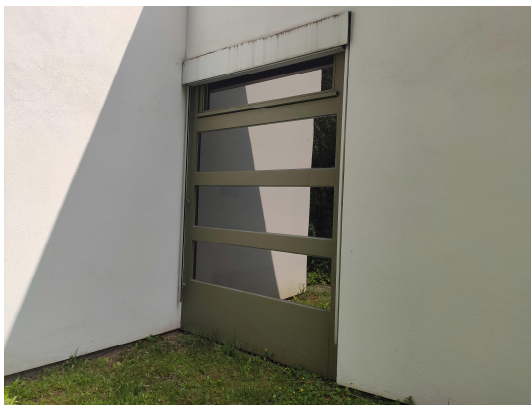
Abbildung 23: Fenster

Die Fenster des Gebäudes sind mit einer grünen Lackfarbe angestrichen. Die Lackfarbe wurde auf ihren Schwermetallgehalt untersucht.

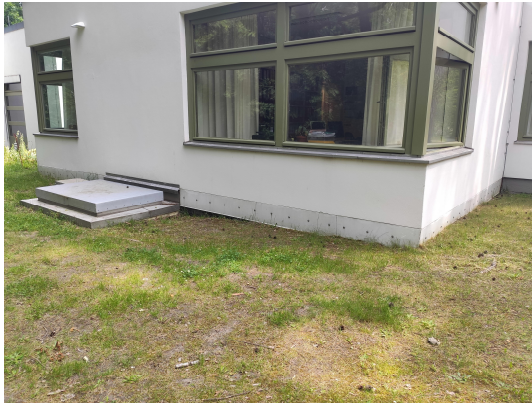
Abbildung 25: Bereich mit Sperrschicht

An einem Teilbereich an der Hinterseite des Gebäudes ist am Sockel eine Sperrschicht verbaut, die auf PAK und Asbest untersucht wurde.

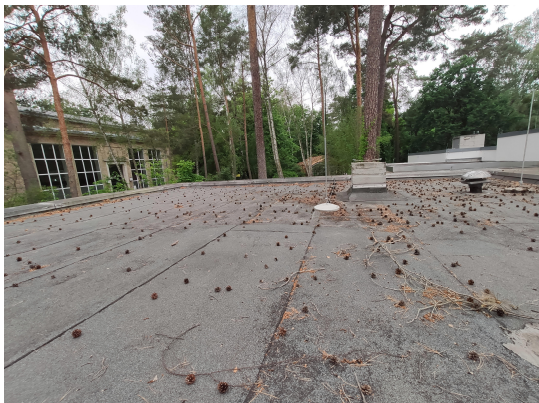
Abbildung 27: Dach Verwaltungsgebäude

Das Dach des Verwaltungsgebäudes gleicht in seinem Aufbau dem des Museumsgebäudes. Unter einer Eindeckung mit Dachpappe sind Foamglas und eine Dampfsperre verbaut.

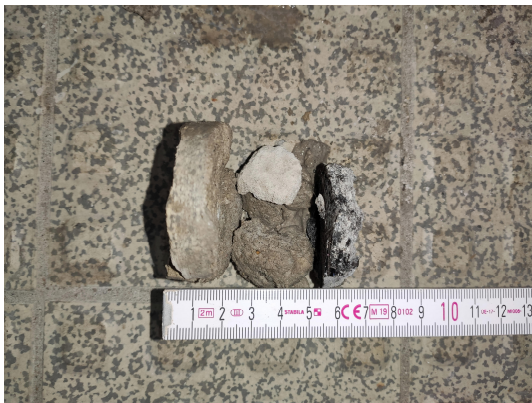
Abbildung 29: KB2

Das Verwaltungsgebäude ist in massiver Bauweise errichtet ohne Leichtbauwände. Der Fußbodenaufbau im Sanitärbereich wurde anhand einer Kernbohrung untersucht. Unter dem Estrich ist eine Sperrschicht verbaut, die auf PAK und Asbest untersucht wurde.

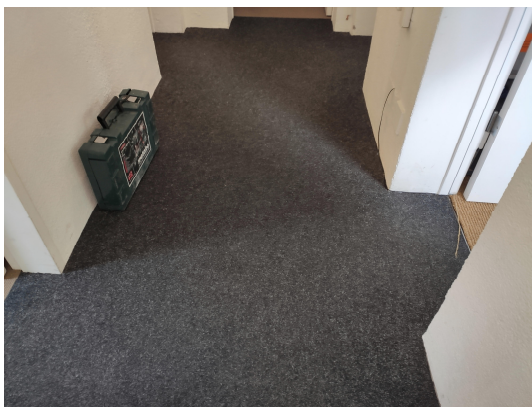
Abbildung 26: Teppich

Die restlichen Zimmer sind wiederum mit Teppich ausgelegt, dessen Kleber auf Phenole untersucht wurde.

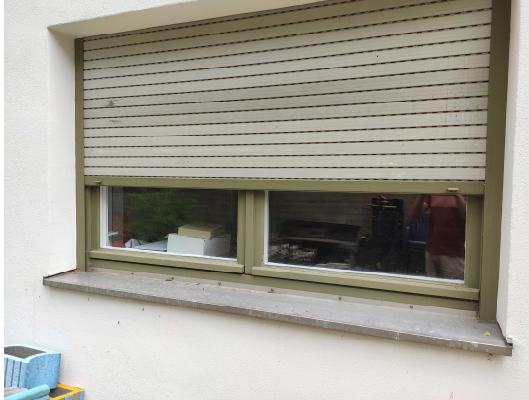
Abbildung 30: Fenster

Die Fenster haben den gleichen Anstrich wie die des Hauptgebäudes. Zusätzlich wurde der verbaute Fensterkitt auf Asbest untersucht.
