Bericht zur Gefährdungsabschätzung

Orientierende Untersuchung

„Hauptstadt Berlin - Parlaments- und Regierungsviertel“

Bebauungsplanverfahren 1 – 69 Luisenblock-Ost

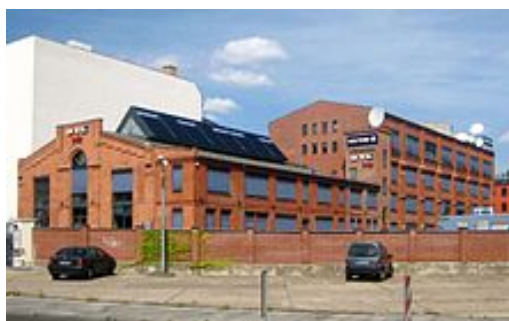
1890 ging am Schiffbauerdamm 22 (heutiges *News-Center Schiffbauerdamm*) das vierte Kraftwerk der Berliner Elektrizitäts-Werke (BEW) mit einer installierten Leistung von 840 kW Gleichstrom ans Netz. Das Kesselhaus und die Maschinenhalle auf dem Gelände am Schiffbauerdamm stellen daher ein wichtiges Zeugnis der frühen Stromversorgung in Deutschland dar (Denkmalschutz).

Außerdem entstanden ein Bürohaus an der Luisenstraße und ein Verwaltungsgebäude am Schiffbauerdamm, in das die Verwaltungen von AEG/BEW einzogen. Ab 1898 verkehrte auf dem Gelände für einige Jahre ein elektrischer Hochbahnprototyp. Die Versuchsstrecke verband die Vorderhäuser an Schiffbauerdamm und Luisenstraße.
