<b>Objekt:</b> Haus I	<b>Bereich:</b> Fassaden	<b>Fassade:</b> Nordseite
<b>Detaillierte Empfehlungen:</b> Die Fassaden der Nordseite weisen zwei Bauphasen auf. Der Bürotrakt wurde in Bph2 (1985) im Nordwesten um zwei Achsen erweitert. Dieser Anbau fügt sich harmonisch in die Umgebung ein und ist gestalterisch an das Bestandsgebäude angepasst und ist von diesem eigentlich nicht unterscheidbar. Lediglich der Sockelbereich zeigt hier nicht den schalungsrauen Sichtbeton, sondern ist am Anbau komplett mit einem Schutzblech verkleidet. Der Anbau unterliegt keiner denkmalpflegerischen Bindung, ist jedoch nur in Abstimmung mit der Denkmalbehörde in seiner Struktur veränderbar. Die Fassaden des Ursprungsbaus sind substanziell zu erhalten. Erhalt der Bauteile aus schalungsrauen Sichtbeton (Sockel, Dachtraufe, Oberlichter, etc.), bei Erneuerungsbedarf bestandsgleiche Reparatur in Material und Technik. Erhalt der bauzeitlichen Putze, bei Erneuerungsbedarf bestandsgleiche Reparatur, das heißt mit einem geeigneten, optisch und strukturell an den Originalputz angepassten neuen Putz. Erhalt der Attika-Verblechung, bei Erneuerungsbedarf bestandsgleicher Ersatz in Material und Abmessungen.

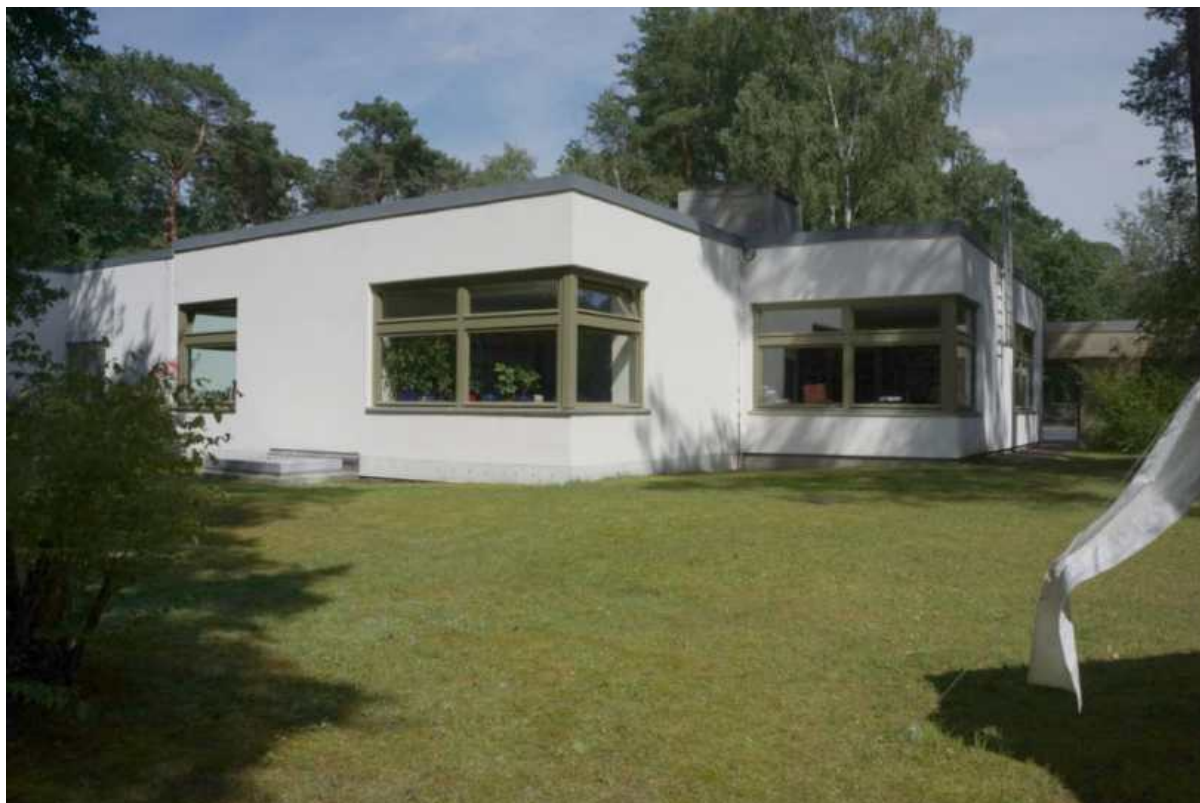
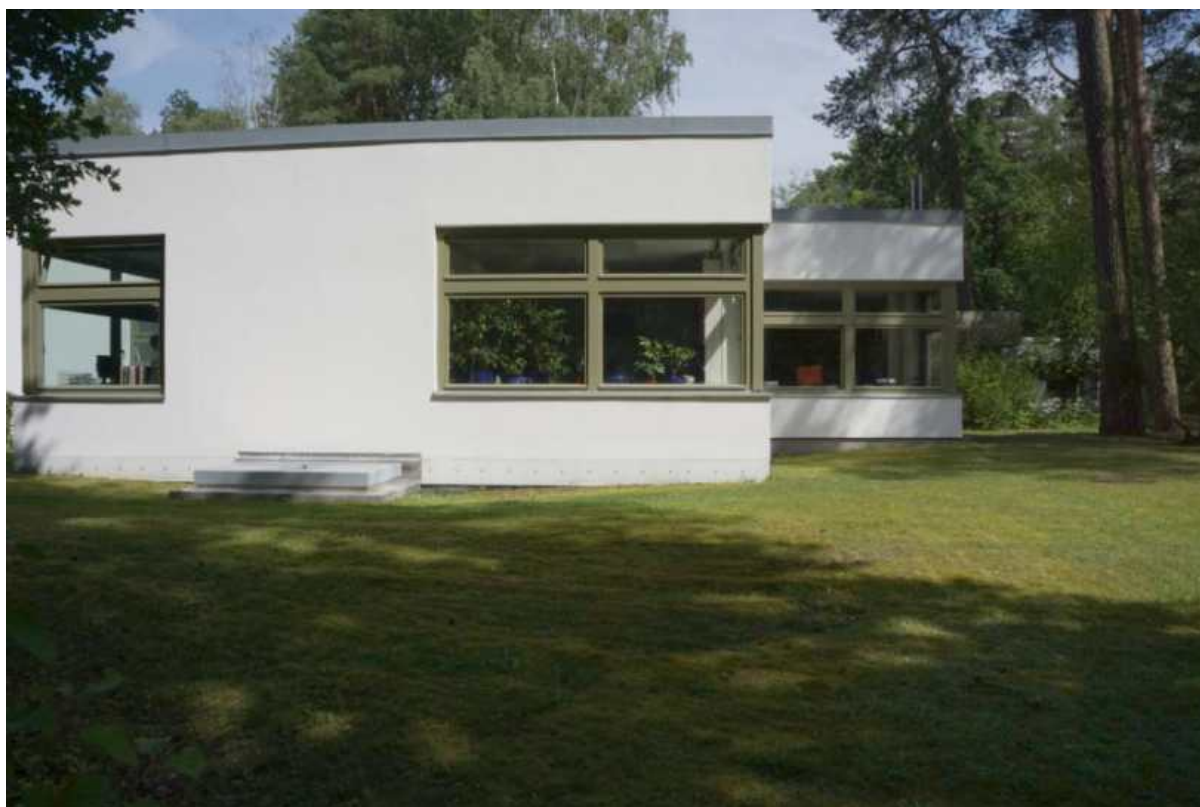
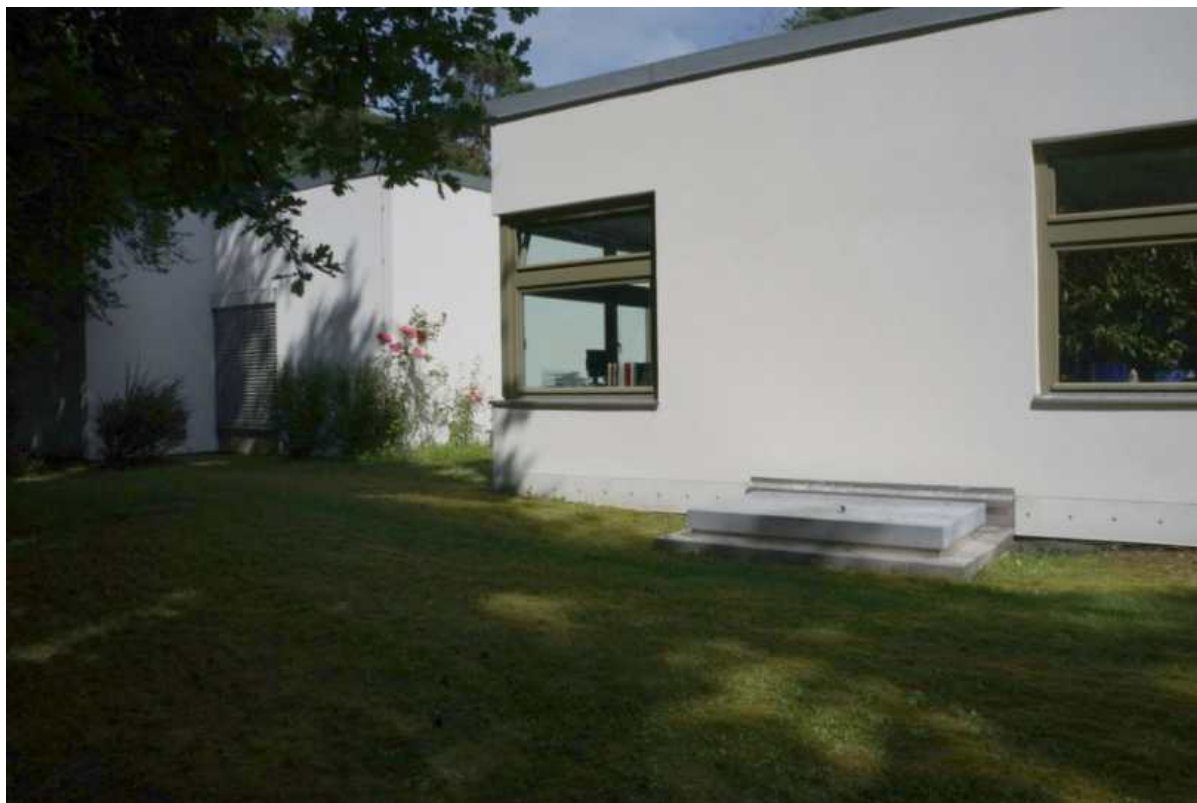
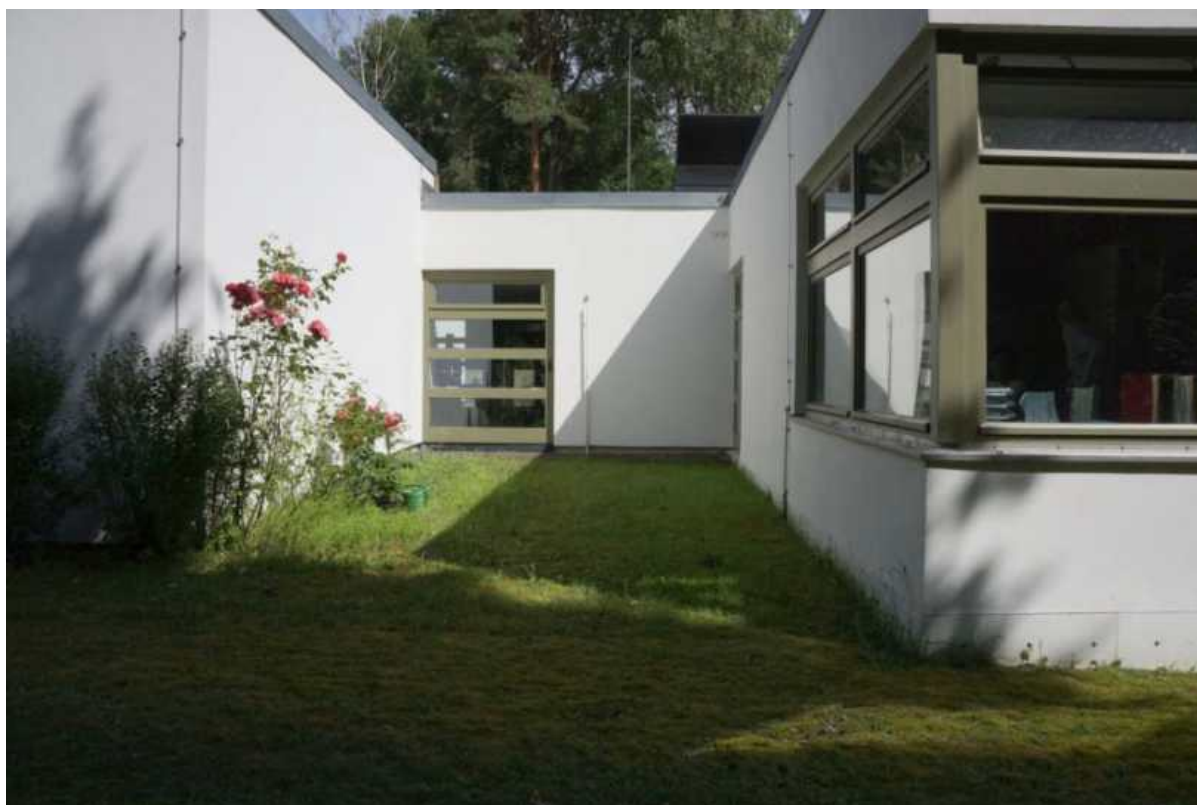
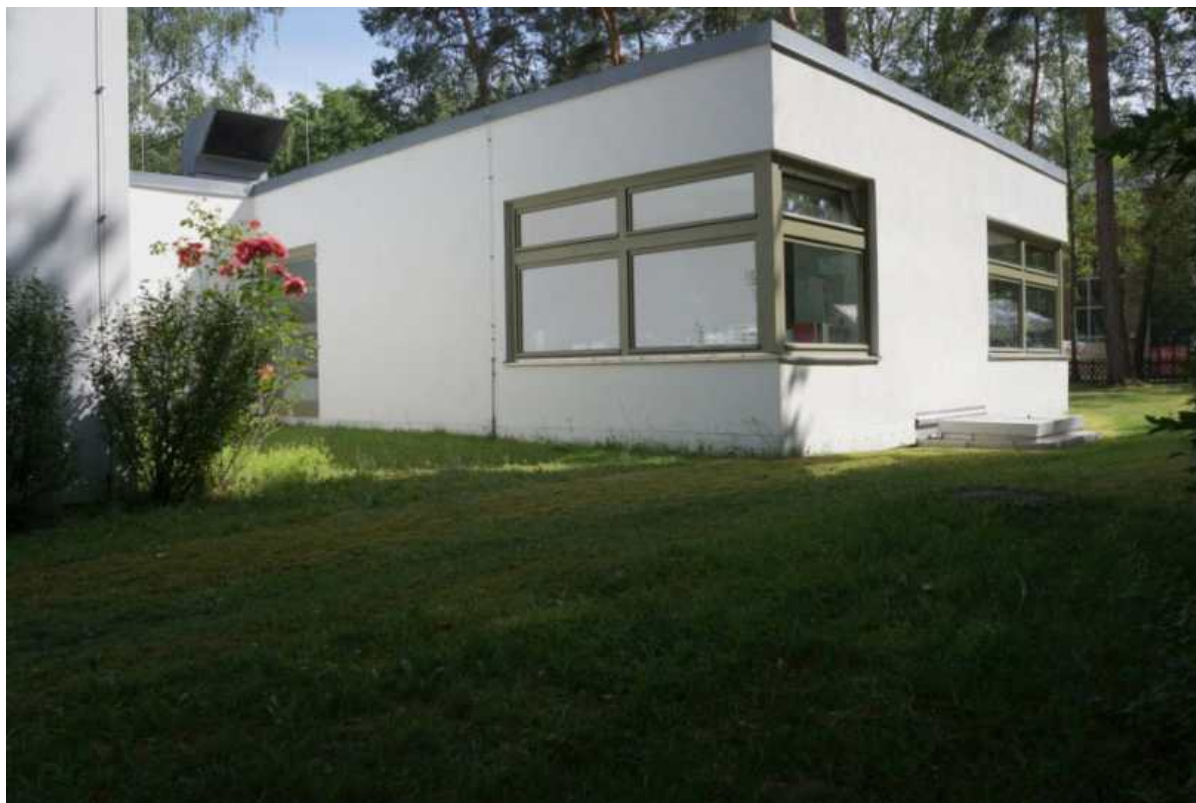
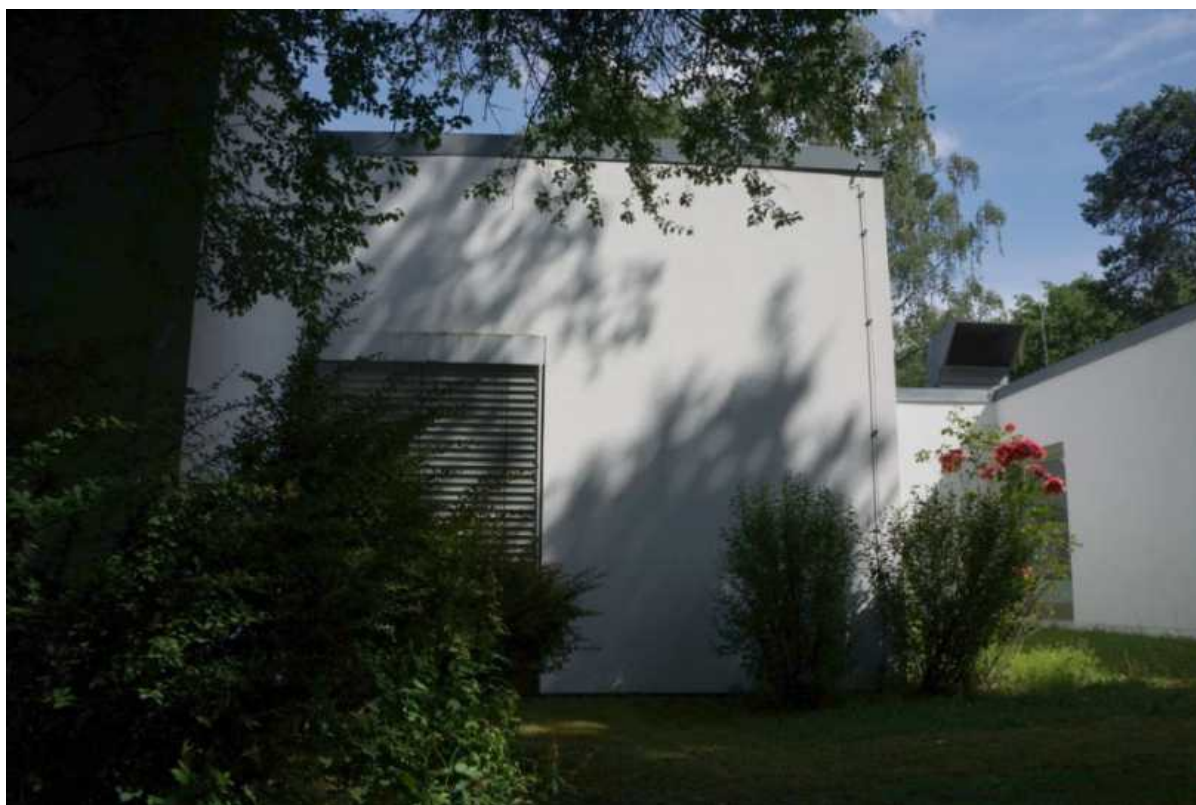
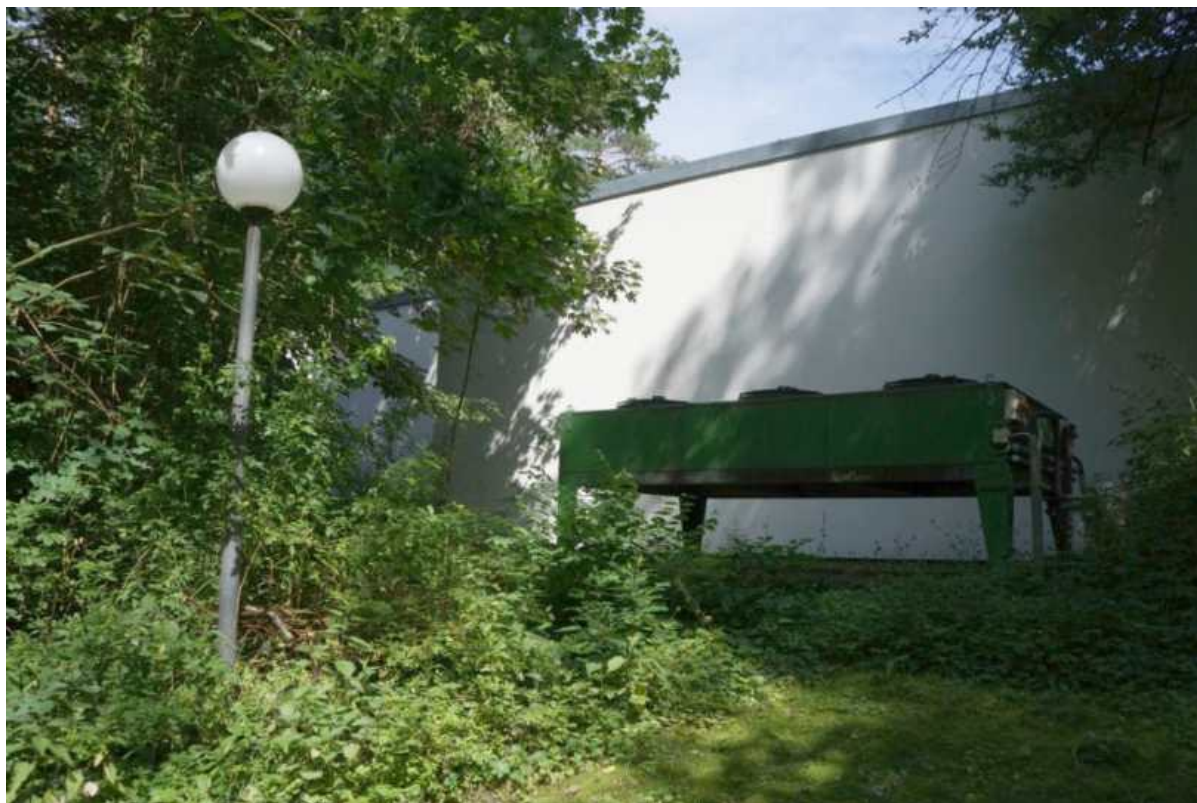
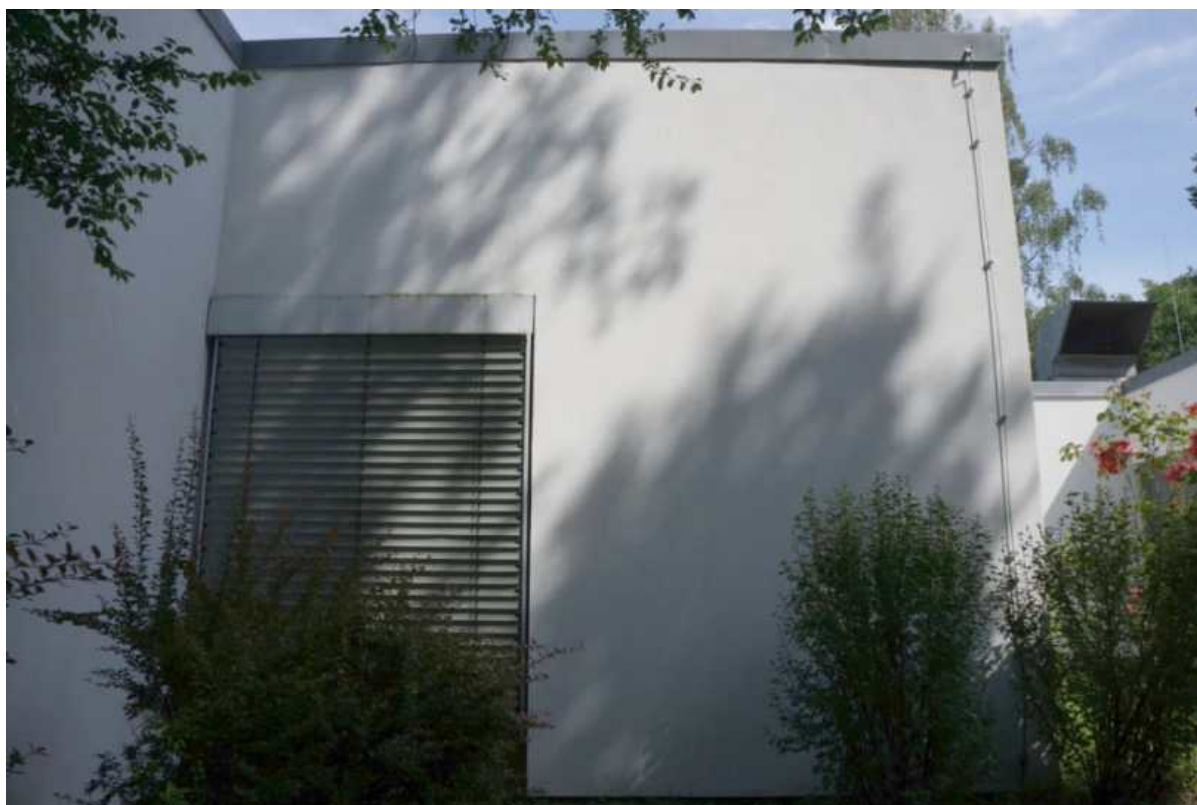
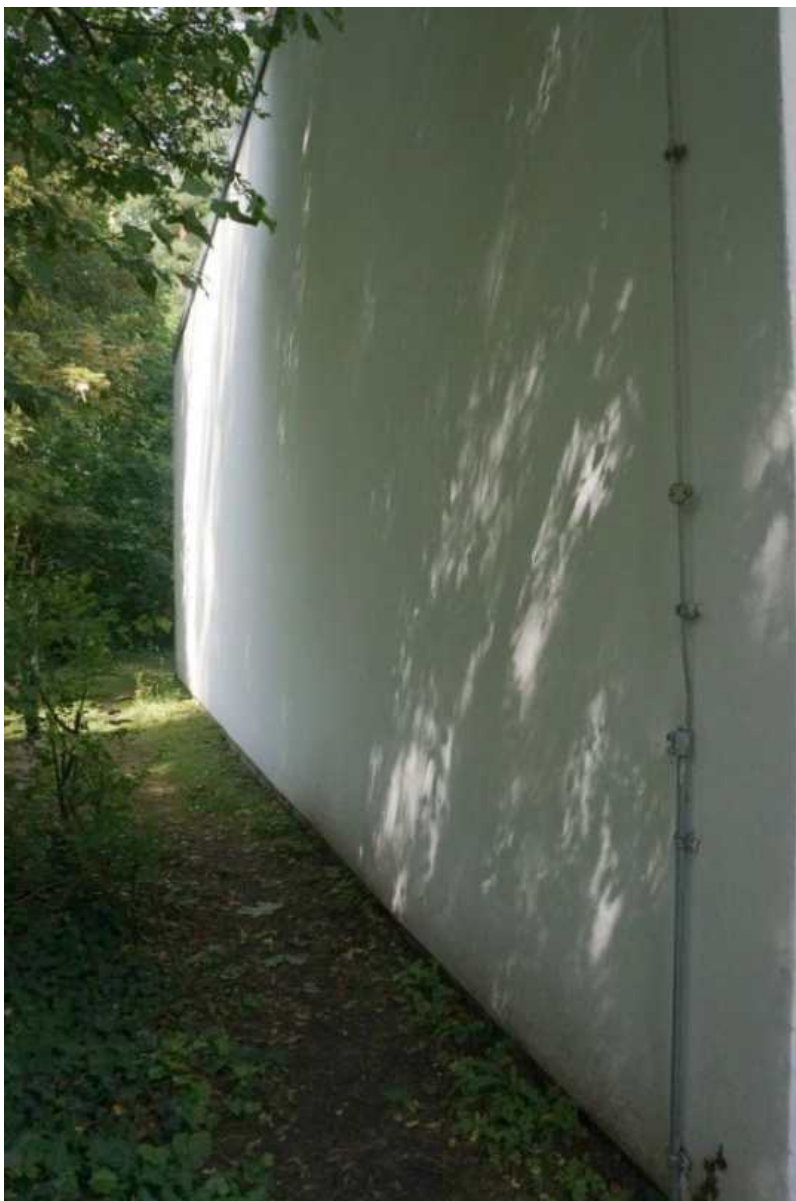
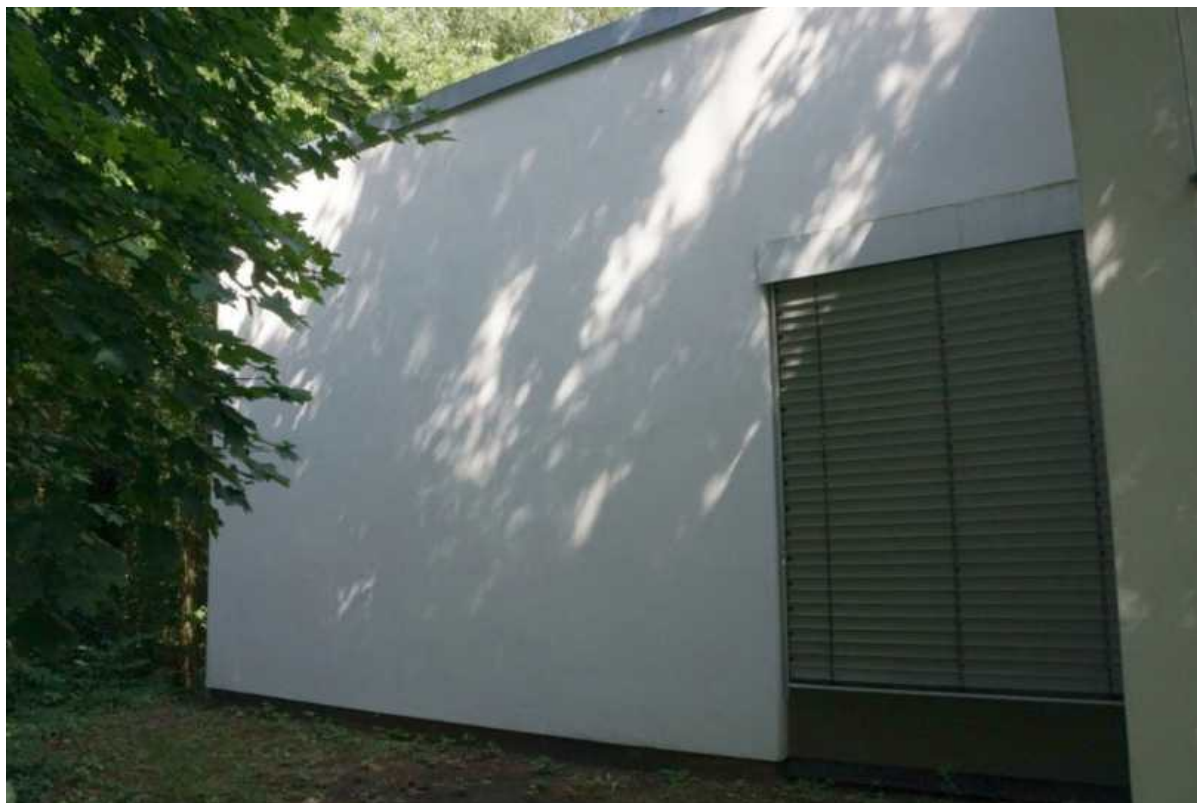
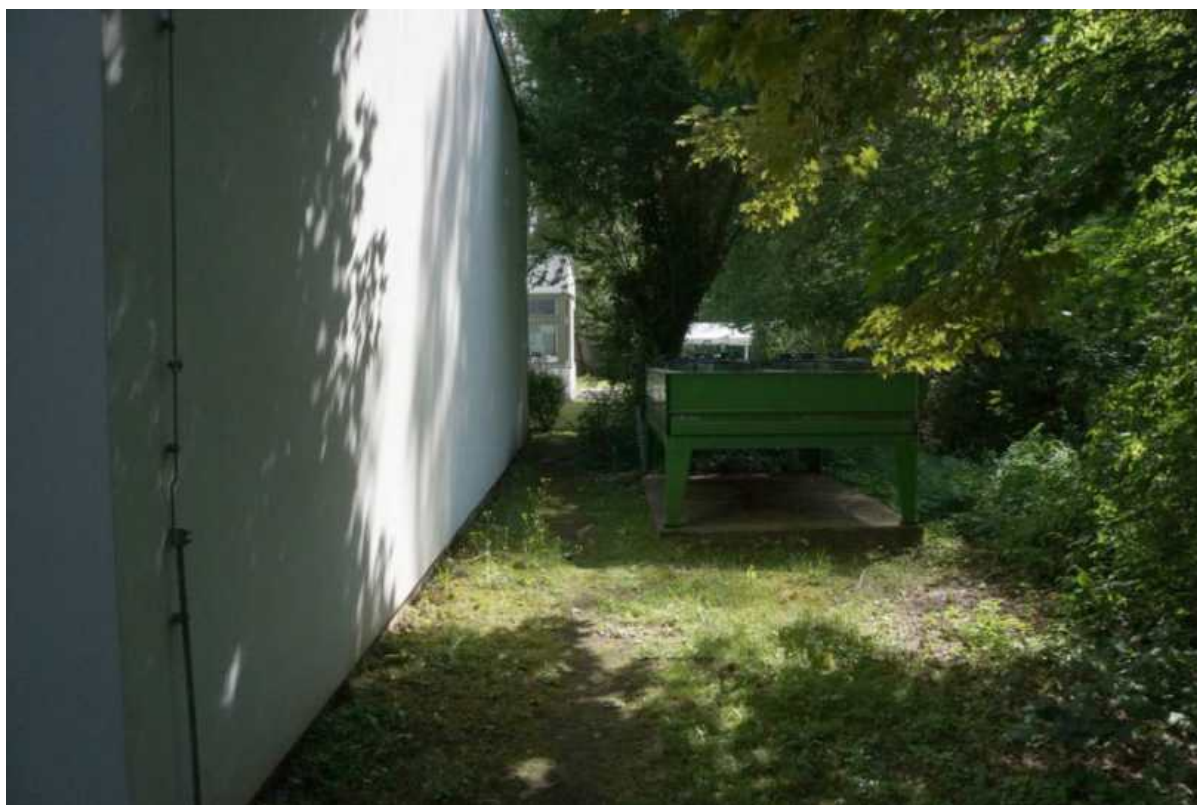
Element	Material	Bauphasen				Zustand	Maßnahmen-empfehlung	Bemerkung
	Material	-	I	II	III			
Sockelfläche	Sichtbeton, schalungsrau					mittel	A Erhalt	Sichtbeton-Sockel am Bürotrakt mit Schutzblech verkleidet, Schutzblech in Bph 3 erneuert
Wandfläche	Glattputz					gut	A Erhalt	Unterputz Bph 1, Oberputze einschließlich der Gewebeeinlage und Beschichtung erneuert in Bph3; Wände der Nordfassaden insg. 3 raumhohe Fenster mit horizontalen Unterteilungen sowie 3 Fenster über Eck Bürotrakt
Dach	Zinkblech					gut	A Erhalt	Attikaabdeckung urspr. Zinkblech, Erneuerung Bph 3 in Titanzink
Sohlbank	Leichtmetall					gut	C Erhalt konzeptionell	alle Fenster Bürotrakt

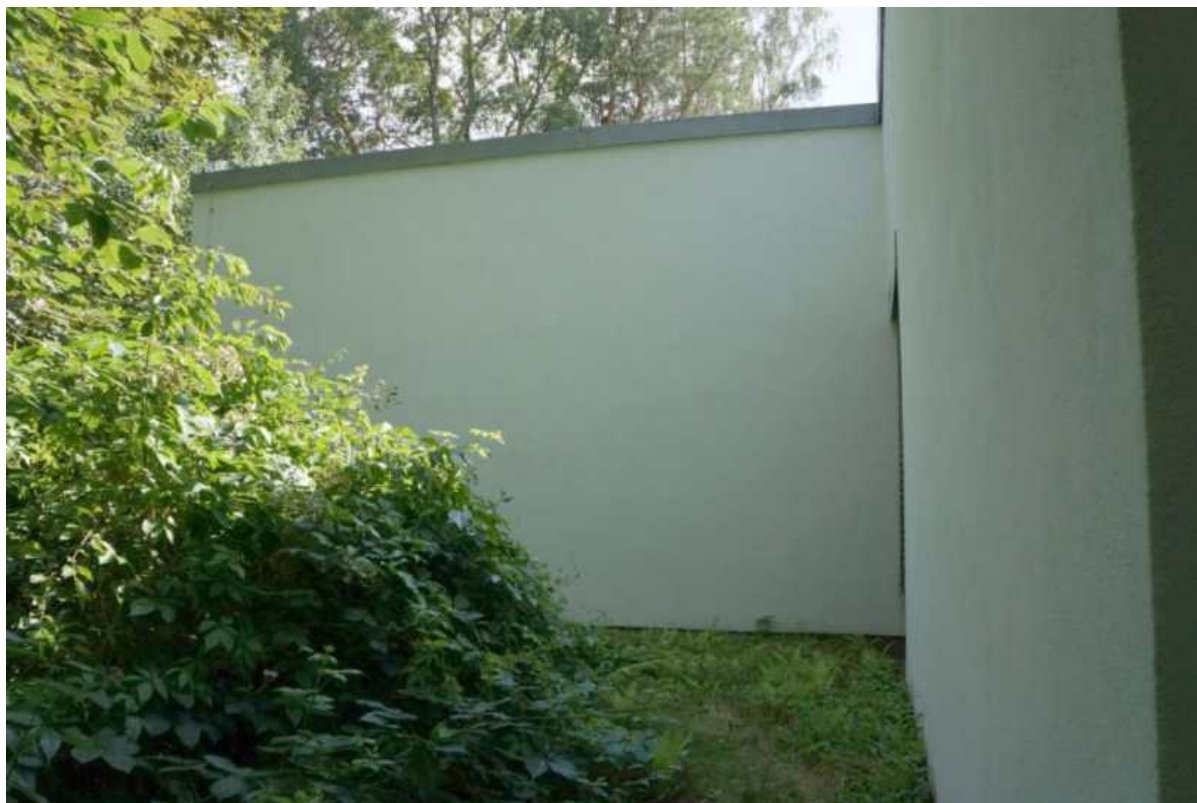
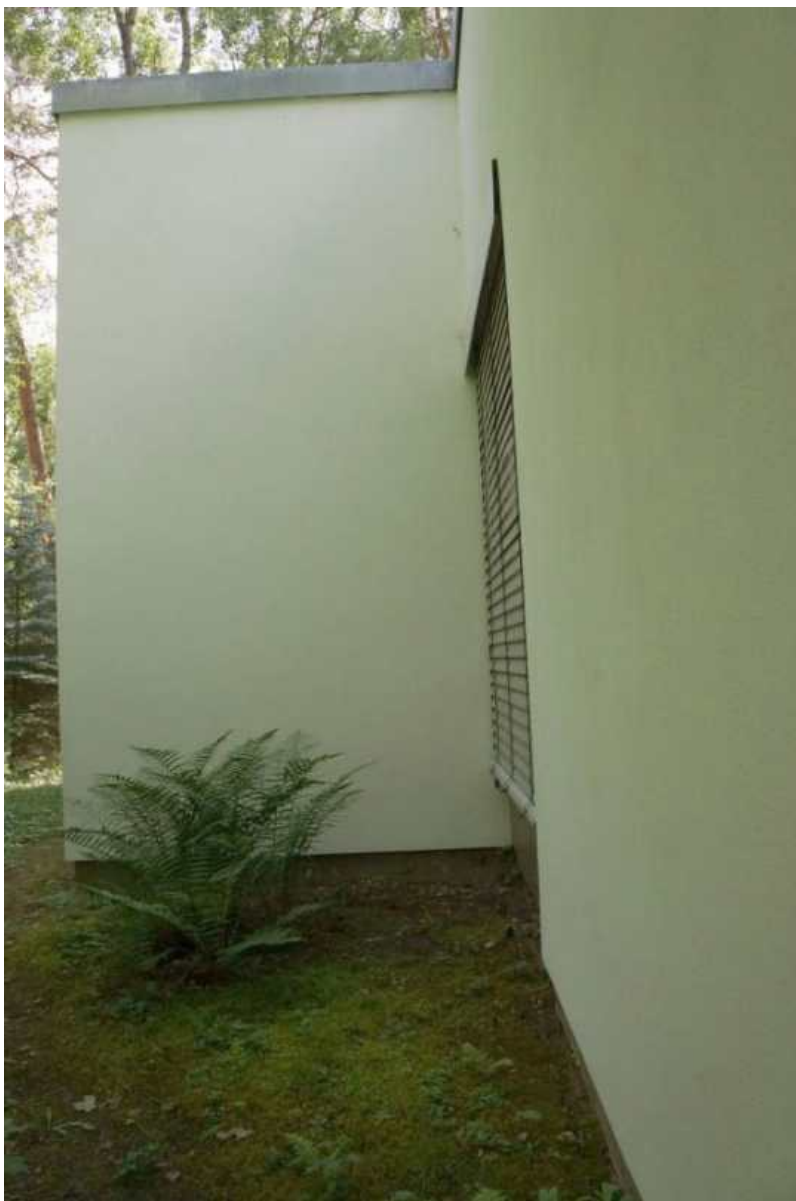
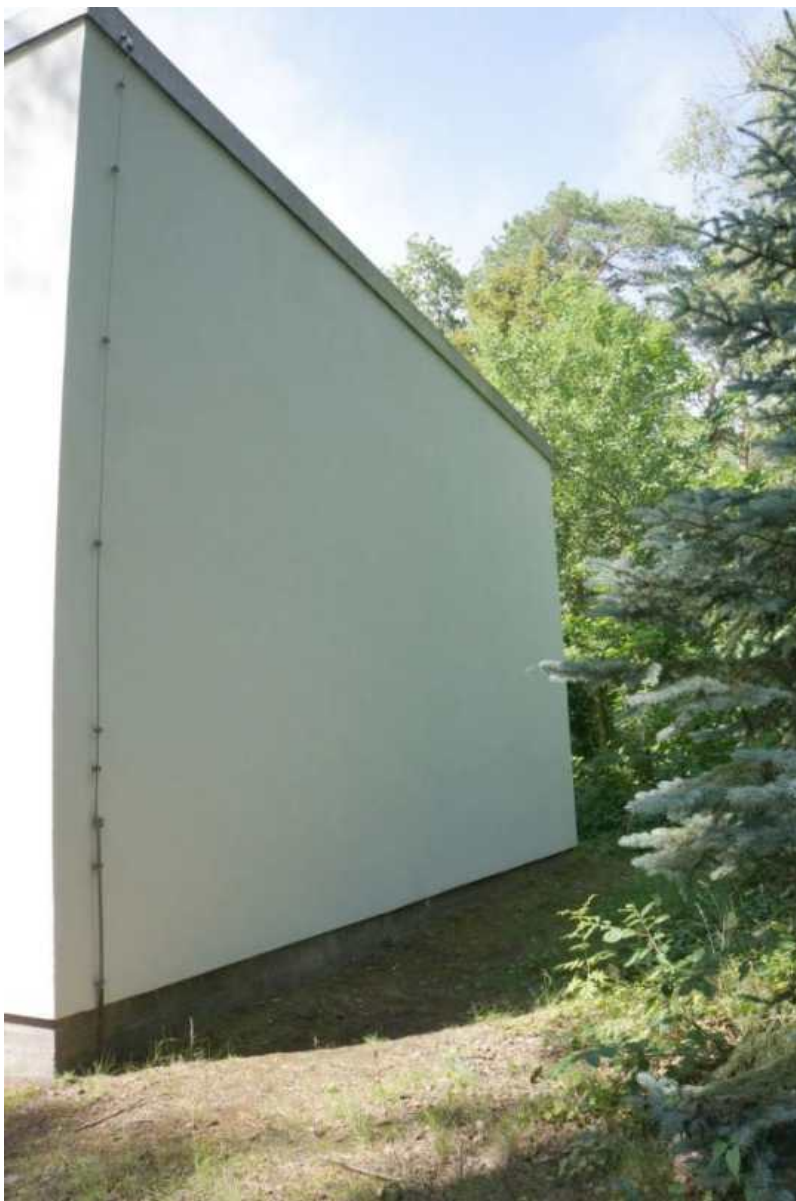
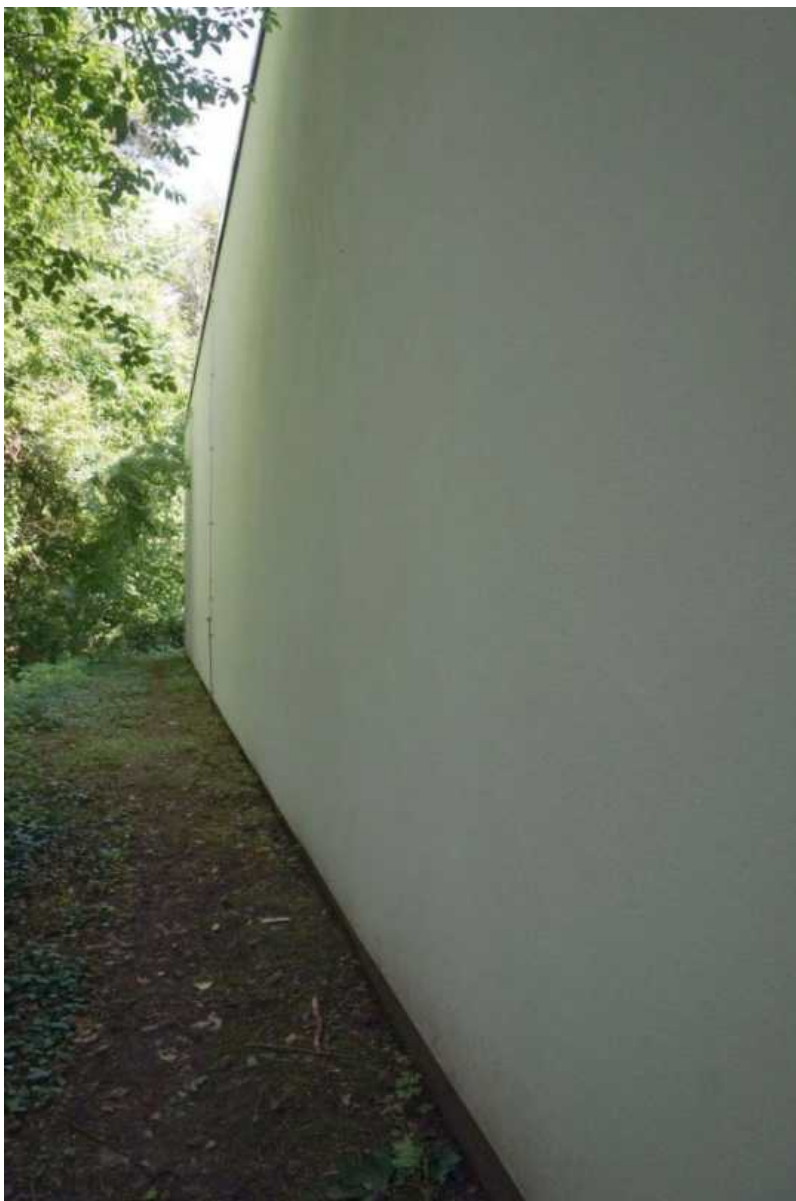
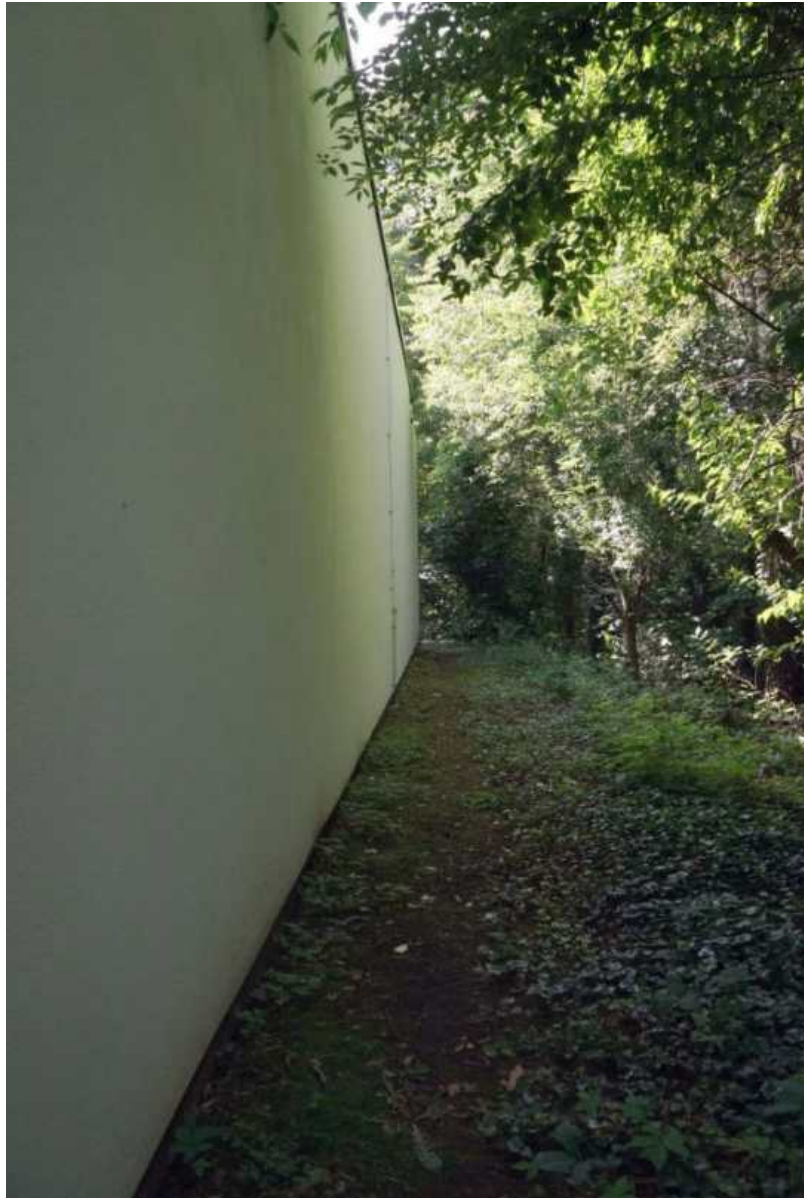
<b>Objekt:</b> Haus I	<b>Bereich:</b> Fassaden	<b>Fassade:</b> Ostseite
<b>Detaillierte Empfehlungen:</b> Die Fassaden des Ursprungsbaus sind substanziell zu erhalten. Erhalt der Bauteile aus schalungsrauen Sichtbeton (Sockel, Dachtraufe, Oberlichter, etc.), bei Erneuerungsbedarf bestandsgleiche Reparatur in Material und Technik. Erhalt der bauzeitlichen Putze, bei Erneuerungsbedarf bestandsgleiche Reparatur, das heißt mit einem geeigneten, optisch und strukturell an den Originalputz angepassten neuen Putz. Erhalt der Attika-Verblechung, bei Erneuerungsbedarf bestandsgleicher Ersatz in Material und Abmessungen.

Element	Material	Bauphasen				Zustand	Maßnahmen- empfehlung	Bemerkung
	Material	-	I	II	III			
Sockelfläche	Sichtbeton, schalungsrau					mittel	A Erhalt	
Wandfläche	Glattputz					gut	A Erhalt	Unterputz Bph 1, Oberputze einschließlich der Gewebeeinlage und Beschichtung erneuert in Bph3; in den Wänden der Ostfassaden keine Fenster
Dach	Zinkblech					gut	A Erhalt	Attikaabdeckung urspr. Zinkblech, Erneuerung Bph 3 in Titanzink

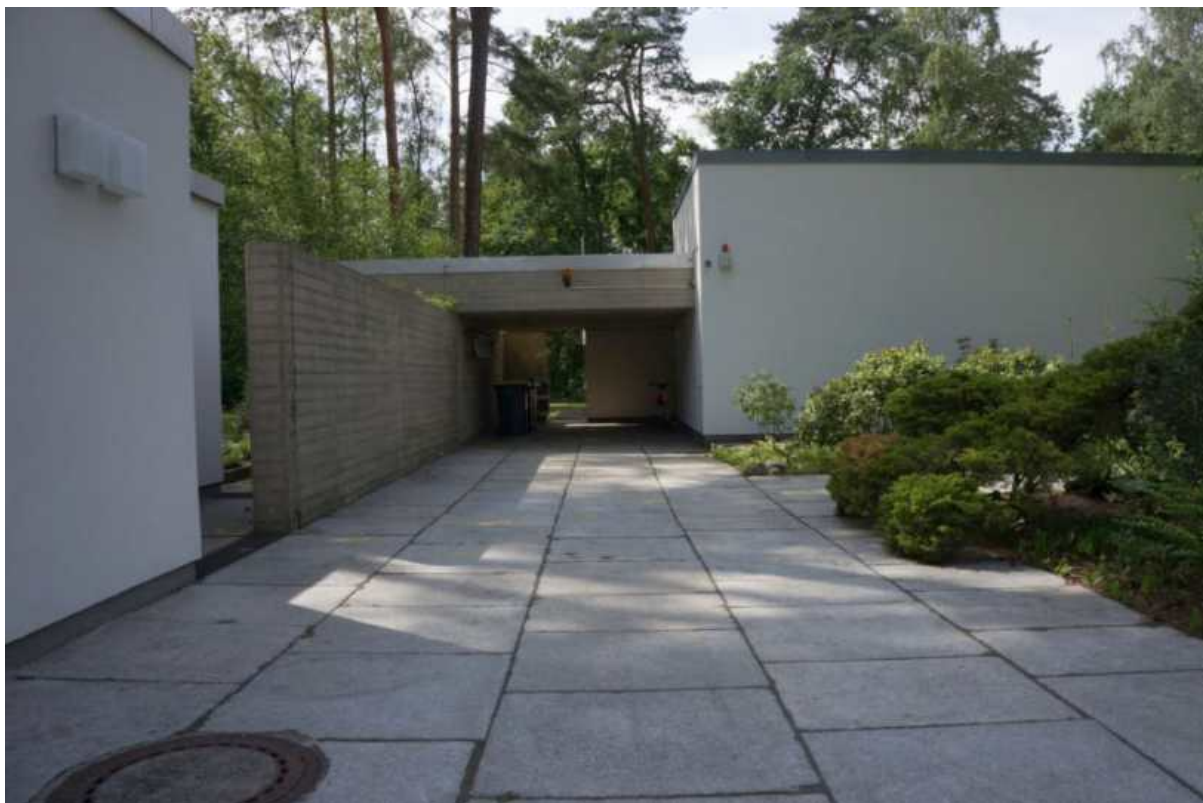
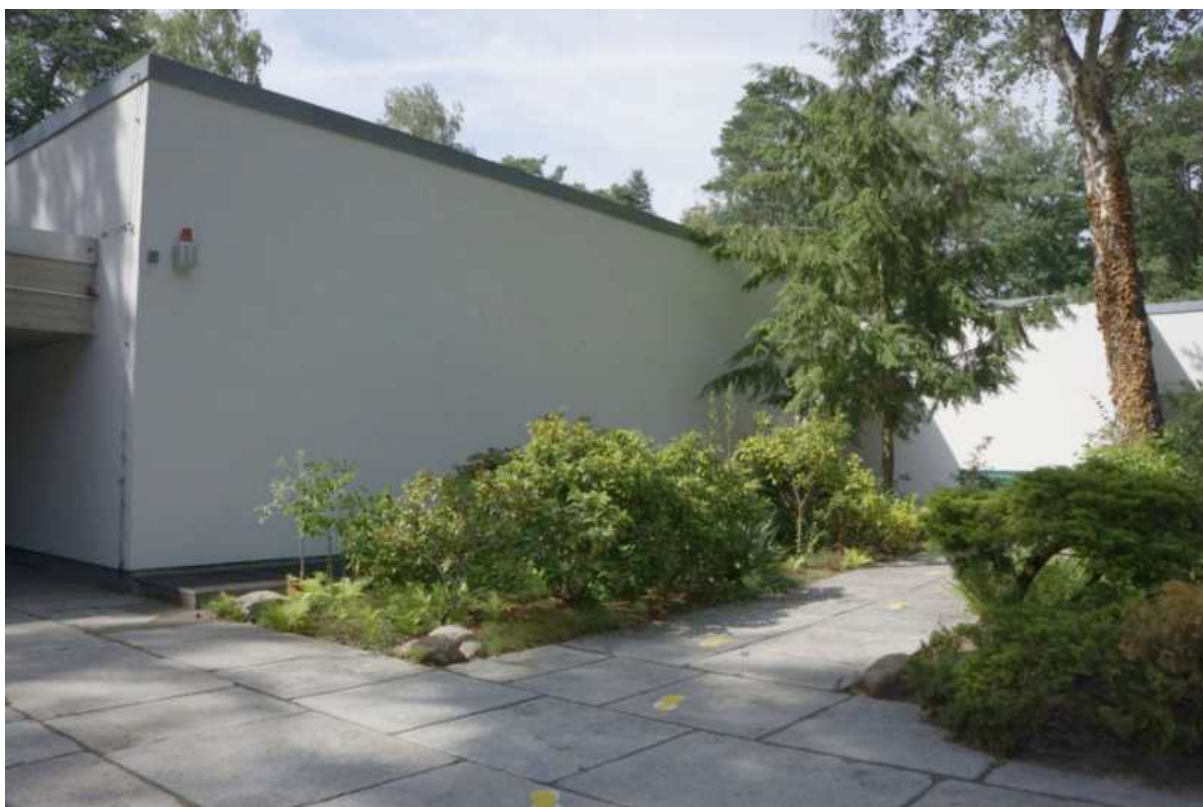
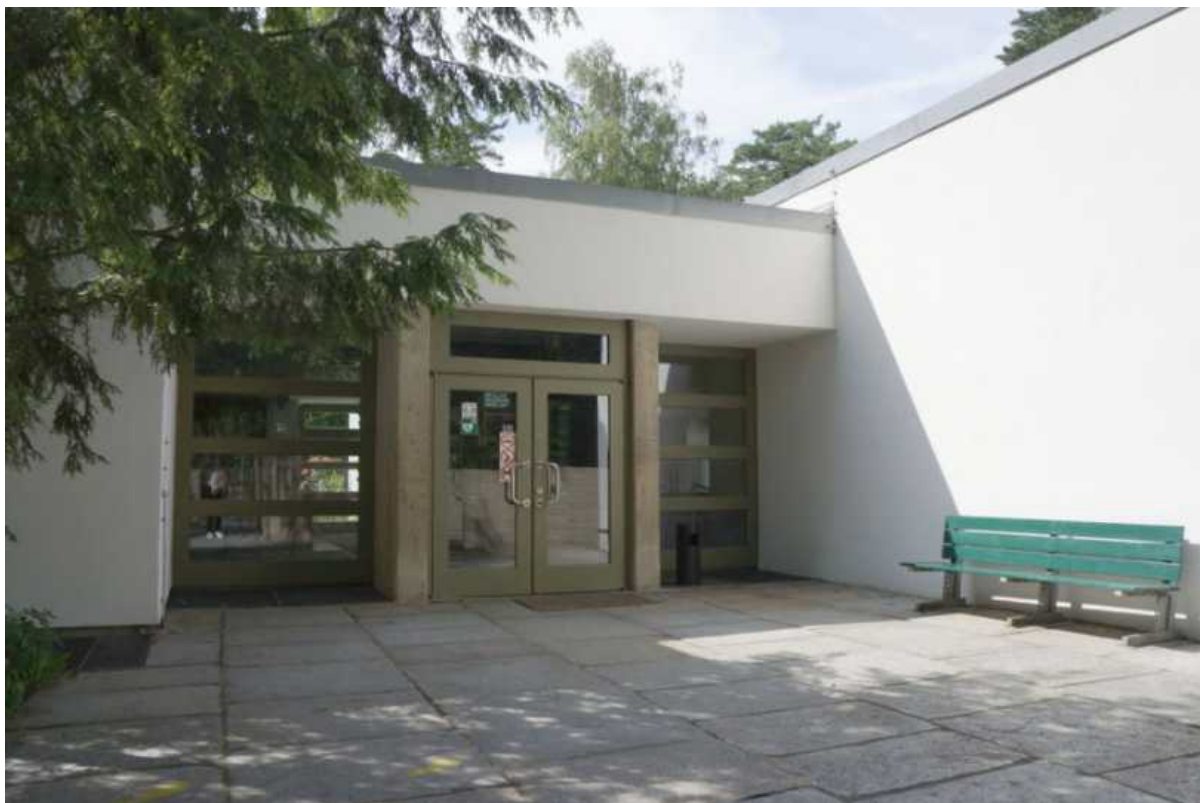
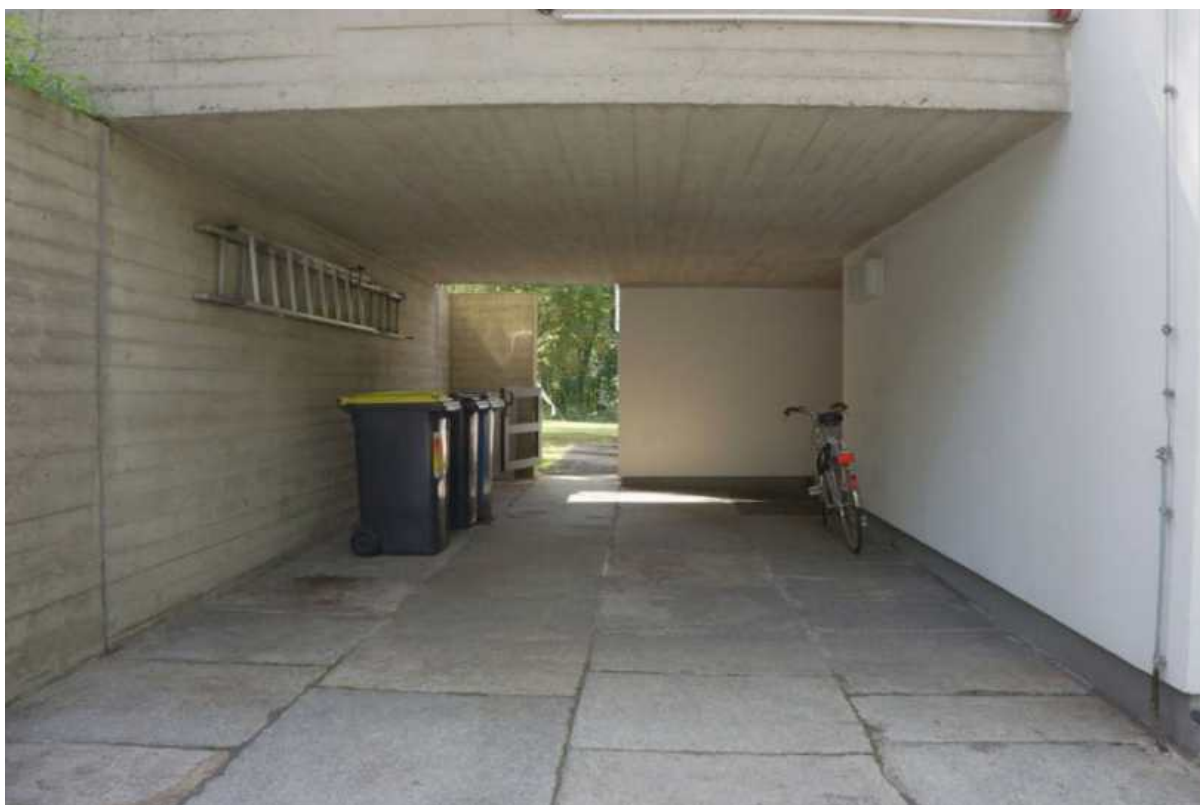
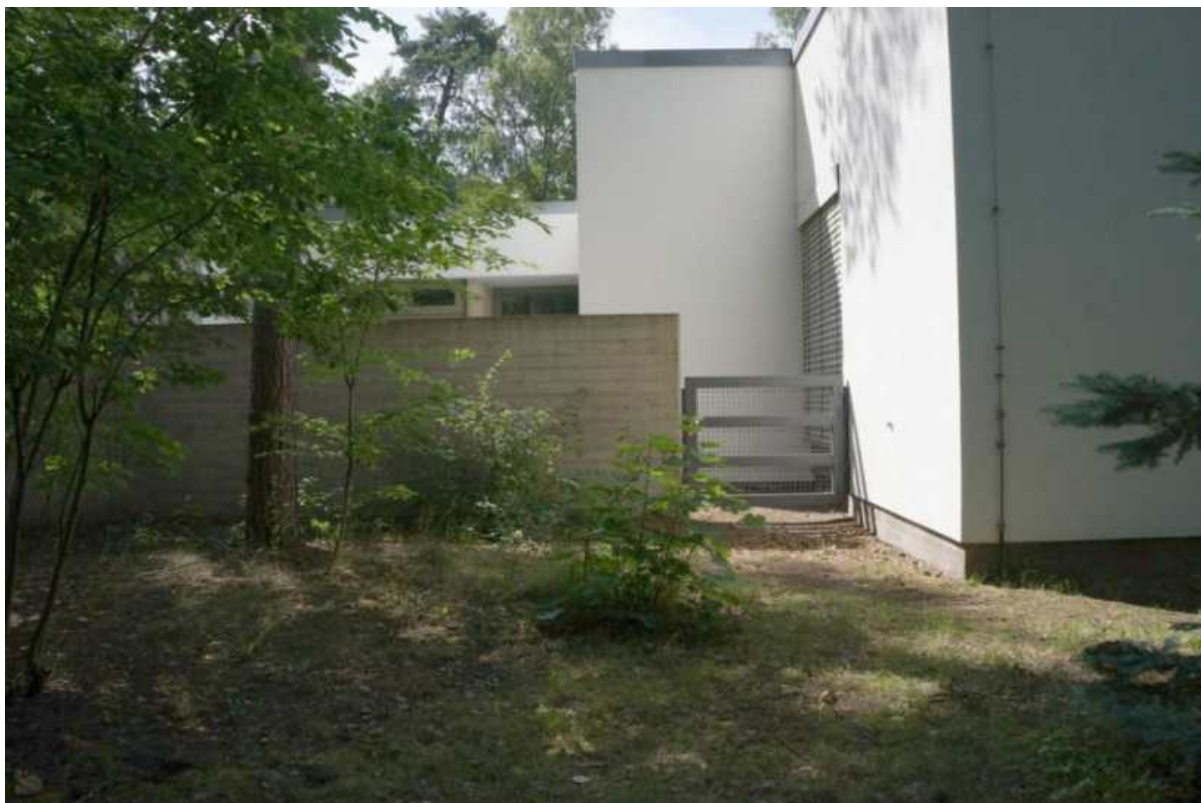
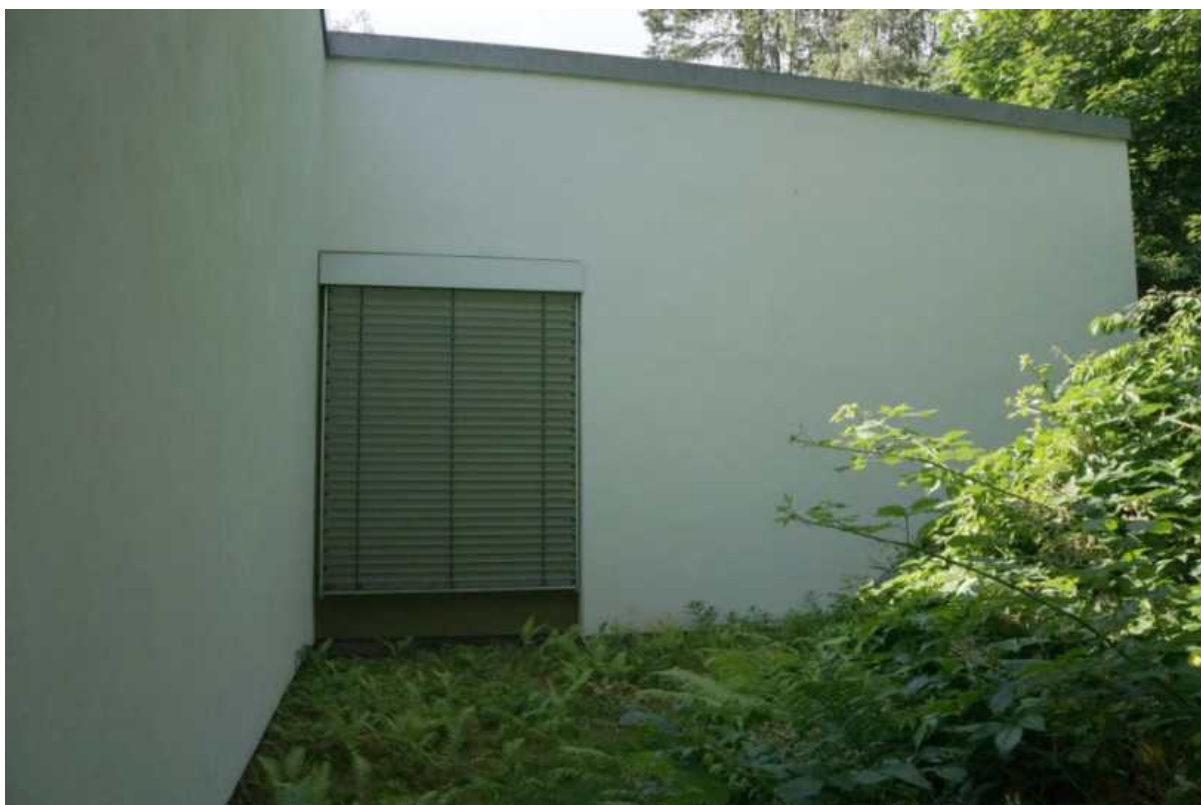
<b>Objekt:</b> Haus I	<b>Bereich:</b> Fassaden	<b>Fassade:</b> Südseite
<b>Detaillierte Empfehlungen:</b> Die Fassaden des Ursprungsbaus sind substanziell zu erhalten. Erhalt der Bauteile aus schalungsrauen Sichtbeton (Sockel, Dachtraufe, Oberlichter, etc.), bei Erneuerungsbedarf bestandsgleiche Reparatur in Material und Technik. Erhalt der bauzeitlichen Putze, bei Erneuerungsbedarf bestandsgleiche Reparatur, das heißt mit einem geeigneten, optisch und strukturell an den Originalputz angepassten neuen Putz. Erhalt der Attika-Verblechung, bei Erneuerungsbedarf bestandsgleicher Ersatz in Material und Abmessungen.

Element	Material	Bauphasen				Zustand	Maßnahmen- empfehlung	Bemerkung
	Material	-	I	II	III			
Sockelfläche	Sichtbeton, schalungsrau					mittel	A Erhalt	
Wandfläche	Glattputz					gut	A Erhalt	Unterputz Bph 1, Oberputze einschließlich der Gewebeeinlage und Beschichtung erneuert in Bph3
Wandfläche	Sichtbeton, schalungsrau					gut	A Erhalt	Stirnseiten der Windfangwände Haupteingang
Dach	Zinkblech					gut	A Erhalt	Attikaabdeckung urspr. Zinkblech, Erneuerung Bph 3 in Titanzink
Deckenplatte	Sichtbeton, schalungsrau					gut	A Erhalt	Deckenplatte Wageneinstellplatz
