<b>Objekt:</b> Haus I	<b>Bereich:</b> Fassaden	<b>Fassade:</b> Nordseite
<b>Detaillierte Empfehlungen:</b> Die Fassaden der Nordseite weisen zwei Bauphasen auf. Der Bürotrakt wurde in Bph2 (1985) im Nordwesten um zwei Achsen erweitert. Dieser Anbau fügt sich harmonisch in die Umgebung ein und ist gestalterisch an das Bestandsgebäude angepasst und ist von diesem eigentlich nicht unterscheidbar. Lediglich der Sockelbereich zeigt hier nicht den schalungsrauen Sichtbeton, sondern ist am Anbau komplett mit einem Schutzblech verkleidet. Der Anbau unterliegt keiner denkmalpflegerischen Bindung, ist jedoch nur in Abstimmung mit der Denkmalbehörde in seiner Struktur veränderbar. Die Fassaden des Ursprungsbaus sind substanziell zu erhalten. Erhalt der Bauteile aus schalungsrauen Sichtbeton (Sockel, Dachtraufe, Oberlichter, etc.), bei Erneuerungsbedarf bestandsgleiche Reparatur in Material und Technik. Erhalt der bauzeitlichen Putze, bei Erneuerungsbedarf bestandsgleiche Reparatur, das heißt mit einem geeigneten, optisch und strukturell an den Originalputz angepassten neuen Putz. Erhalt der Attika-Verblechung, bei Erneuerungsbedarf bestandsgleicher Ersatz in Material und Abmessungen.

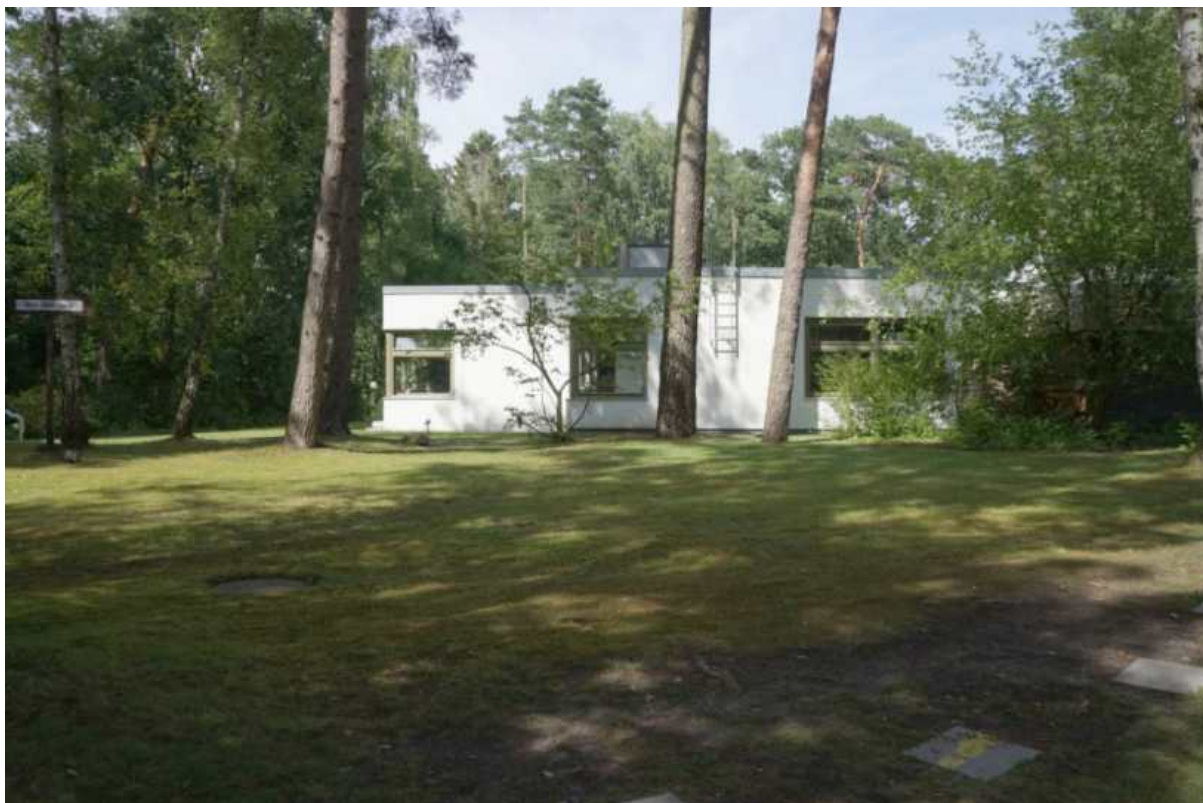
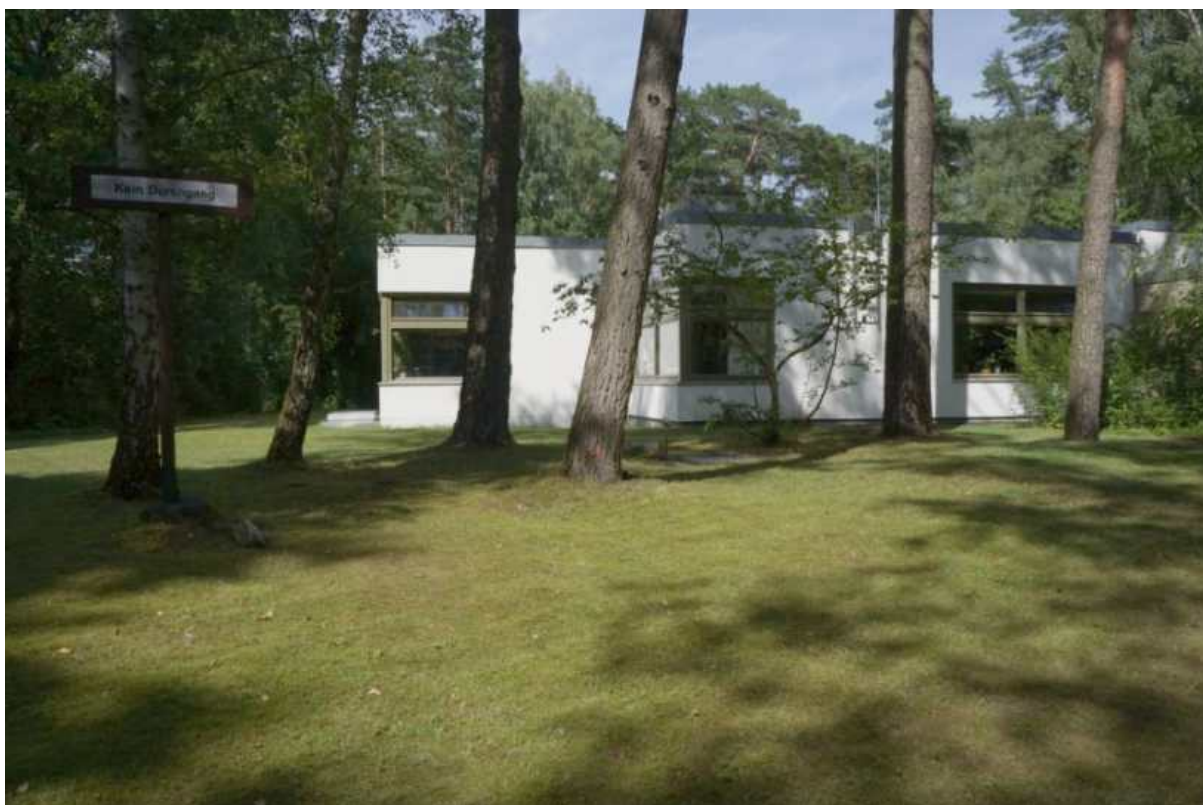
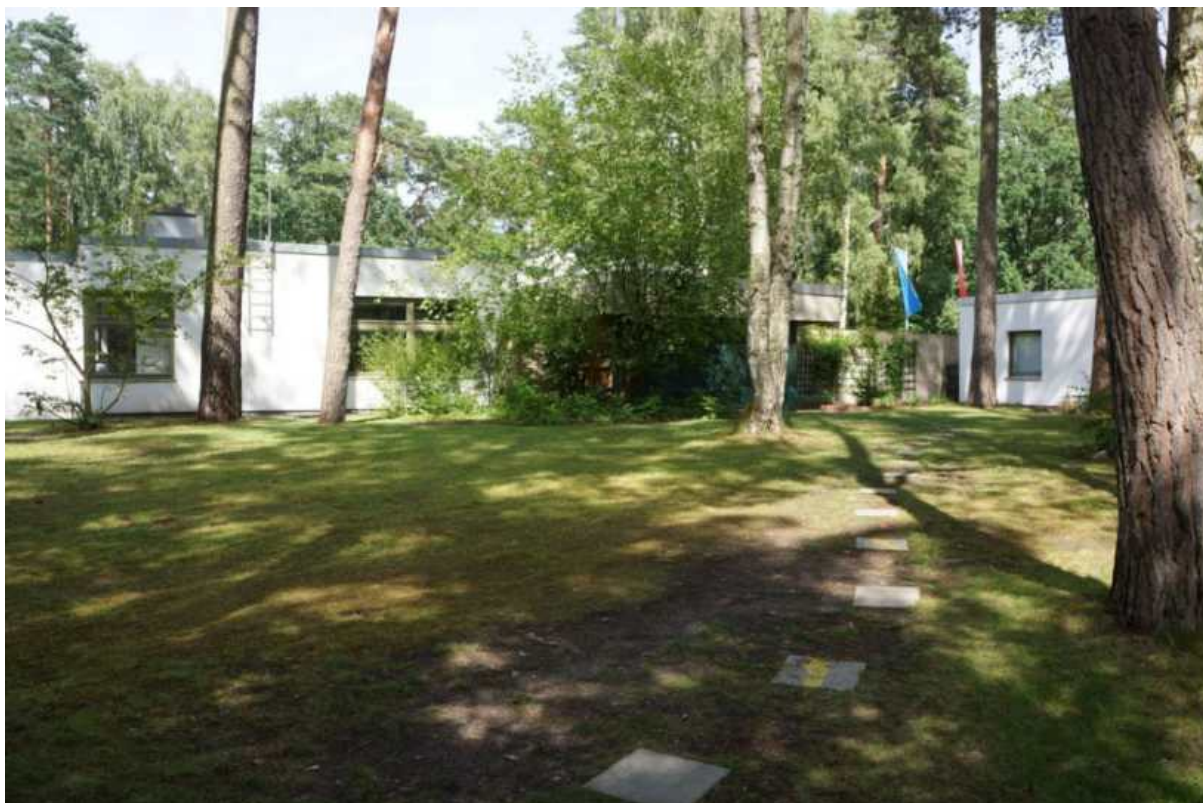
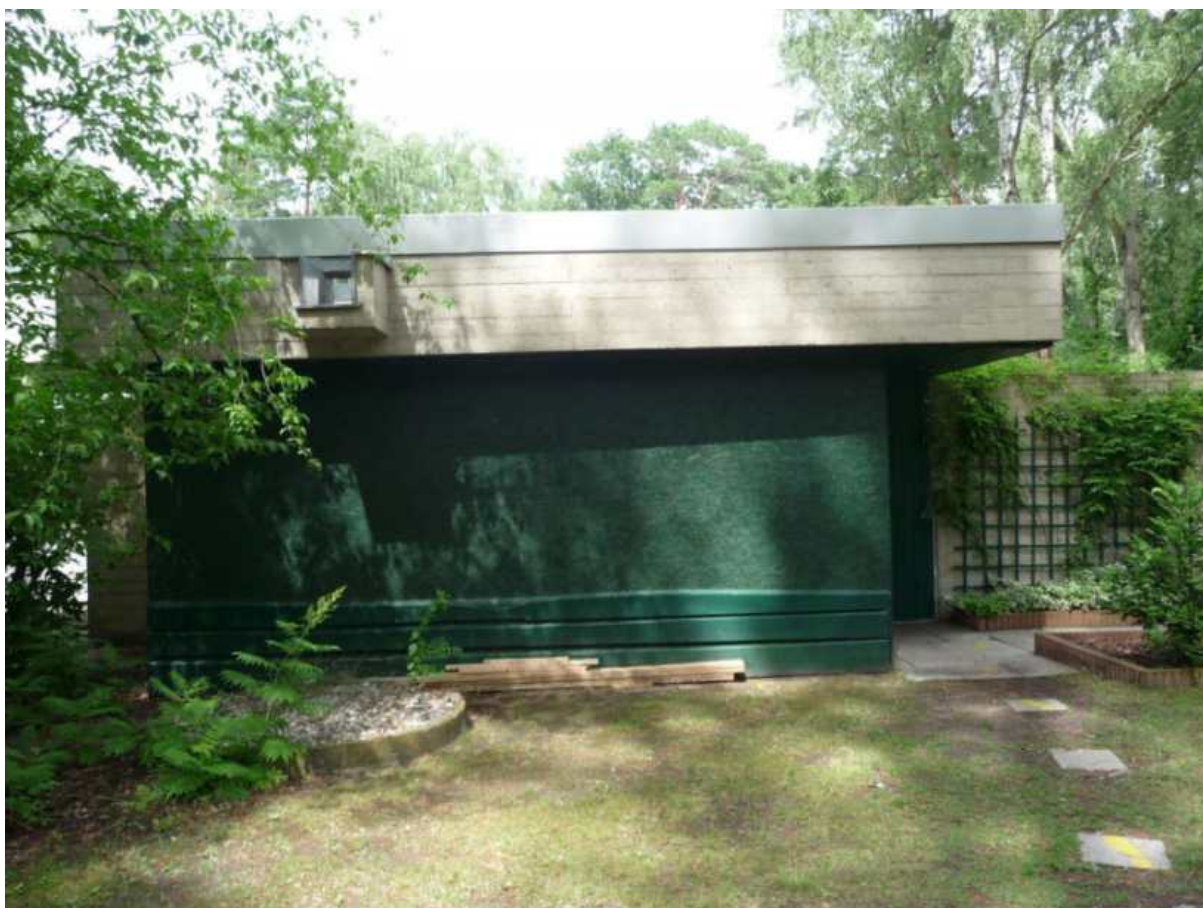
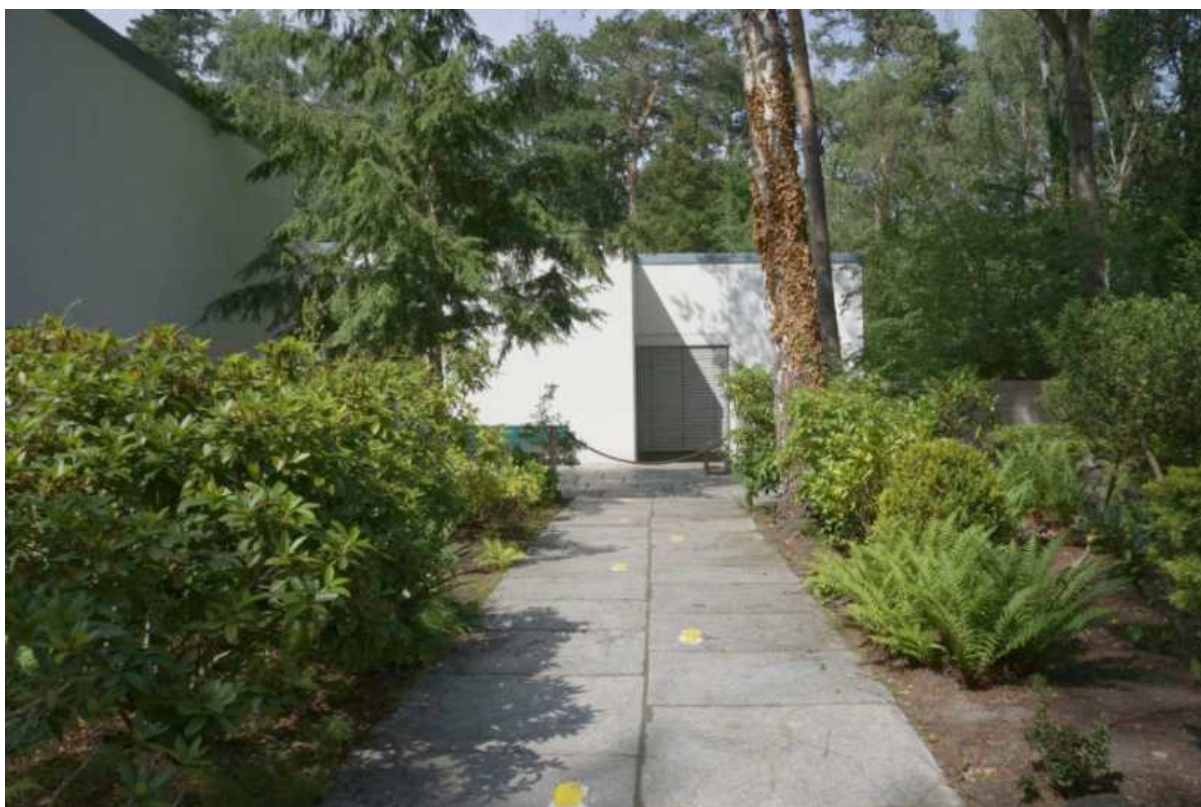
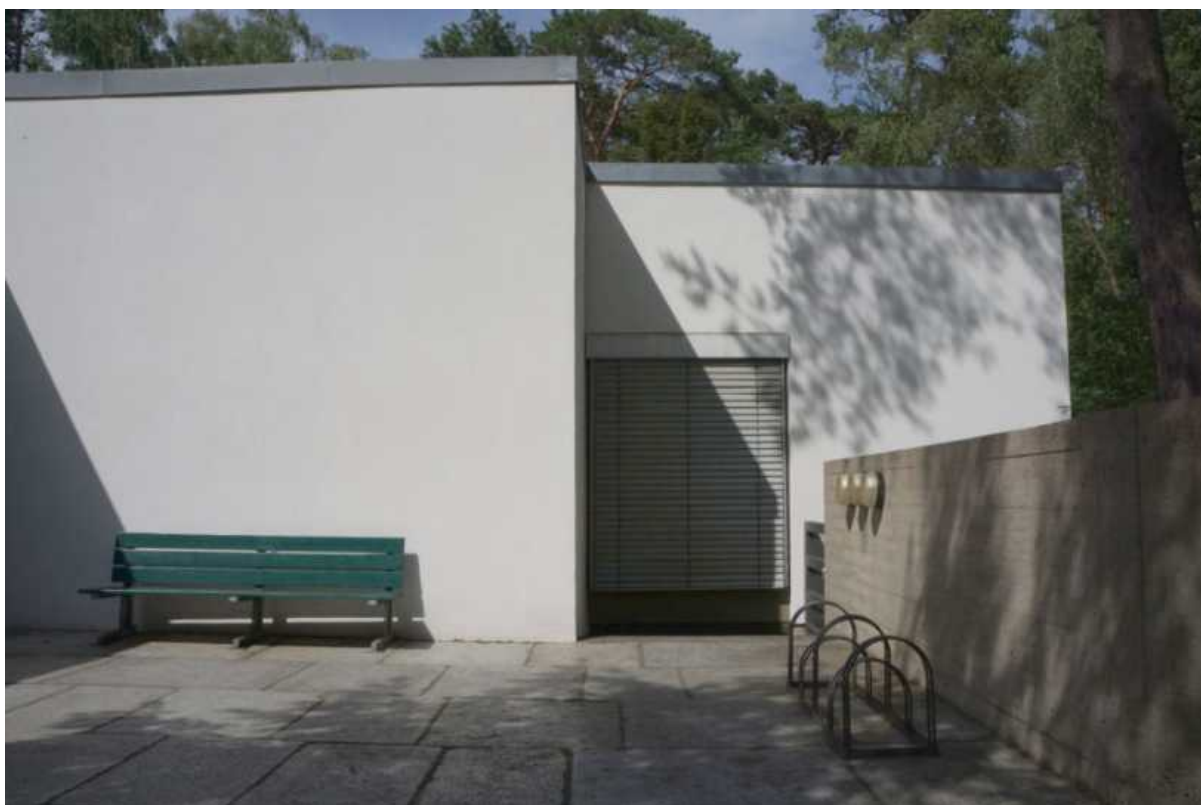
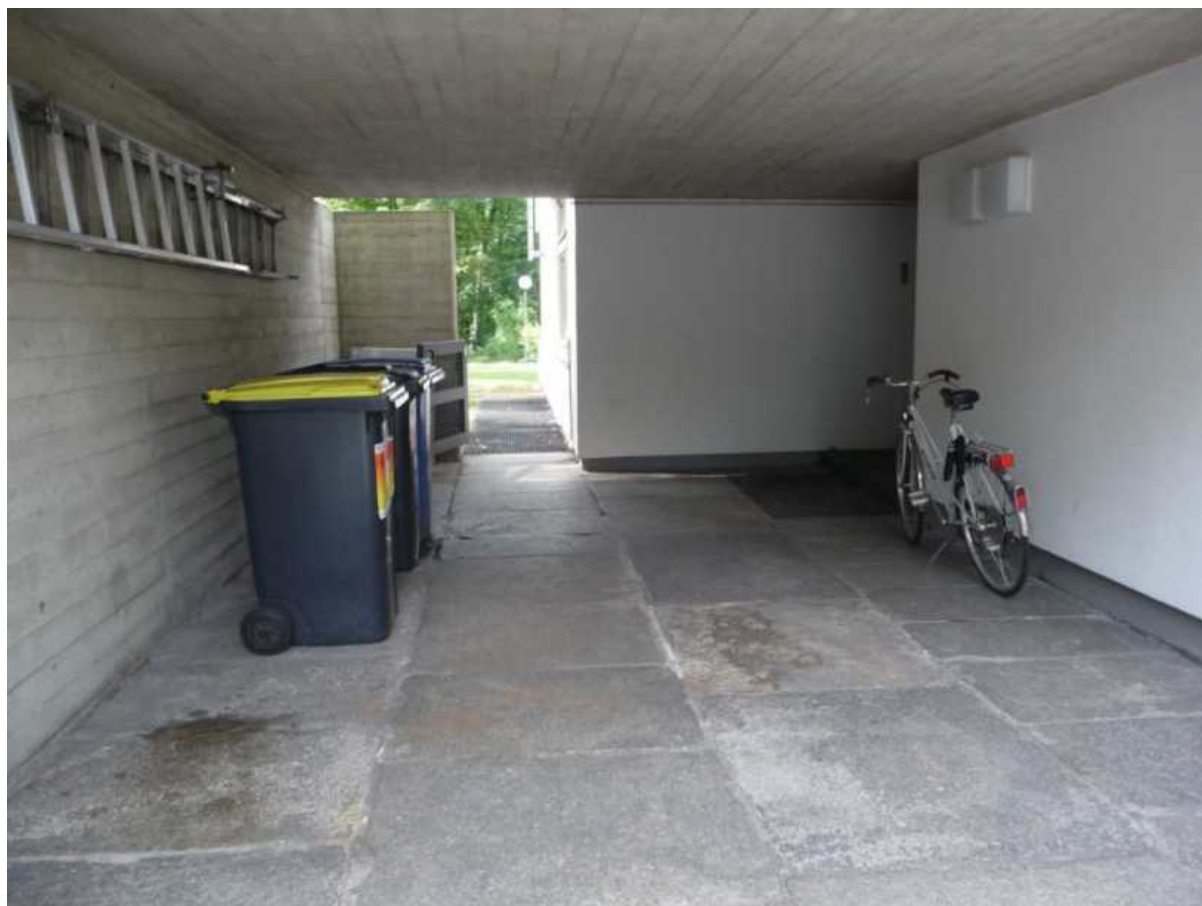
<b>Objekt:</b> Haus I	<b>Bereich:</b> Fassaden	<b>Fassade:</b> Westseite
<b>Detaillierte Empfehlungen:</b> Die Fassaden der Westseite weisen zwei Bauphasen auf. Der Bürotrakt wurde in Bph2 (1985) um zwei Achsen nach Norden erweitert. Der Anbau unterliegt keiner denkmalpflegerischen Bindung, ist jedoch nur in Abstimmung mit der Denkmalbehörde in seiner Struktur veränderbar. Die Fassaden des Ursprungsbaus sind substanziell zu erhalten. Erhalt der Bauteile aus schalungsrauen Sichtbeton (Sockel, Dachtraufe, Oberlichter, etc.), bei Erneuerungsbedarf bestandsgleiche Reparatur in Material und Technik. Erhalt der bauzeitlichen Putze, bei Erneuerungsbedarf bestandsgleiche Reparatur, das heißt mit einem geeigneten, optisch und strukturell an den Originalputz angepassten neuen Putz. Erhalt der Attika-Verblechung, bei Erneuerungsbedarf bestandsgleicher Ersatz in Material und Abmessungen.

Element	Material	Bauphasen				Zustand	Maßnahmen- empfehlung	Bemerkung
	Material	-	I	II	III			
Sockelfläche	Sichtbeton, schalungsrau					mittel	A Erhalt	Sichtbeton-Sockel am Bürotrakt mit Schutzblech verkleidet, Schutzblech in Bph 3 erneuert
Wandfläche	Glattputz					gut	A Erhalt	Unterputz Bph 1, Oberputze einschließlich der Gewebeeinlage und Beschichtung erneuert in Bph3; Wände der Nordfassaden insg. 4 Fenster
Dach	Zinkblech					gut	A Erhalt	Attikaabdeckung urspr. Zinkblech, Erneuerung Bph 3 in Titanzink
Sohlbank	Leichtmetall					gut	C Erhalt konzeptionell	alle Fenster Bürotrakt
Regenrinne	Sichtbeton, schalungsrau, Zinkblech					gut	A Erhalt	Wasserspeier, Zinkblechablauf erneuert Bph3
Deckenplatte	Sichtbeton, schalungsrau					gut	A Erhalt	Wageneinstellplatz
Leuchte	keine Angabe					gut	C Erhalt konzeptionell	Wandleuchte quadratisch, weiß, bauzeitlich oder baugleicher Nachbau
Sonstiges	Holzverblendung					gut	ohne Bindungen	Einbau Geräteschuppen unter Deckenplatte

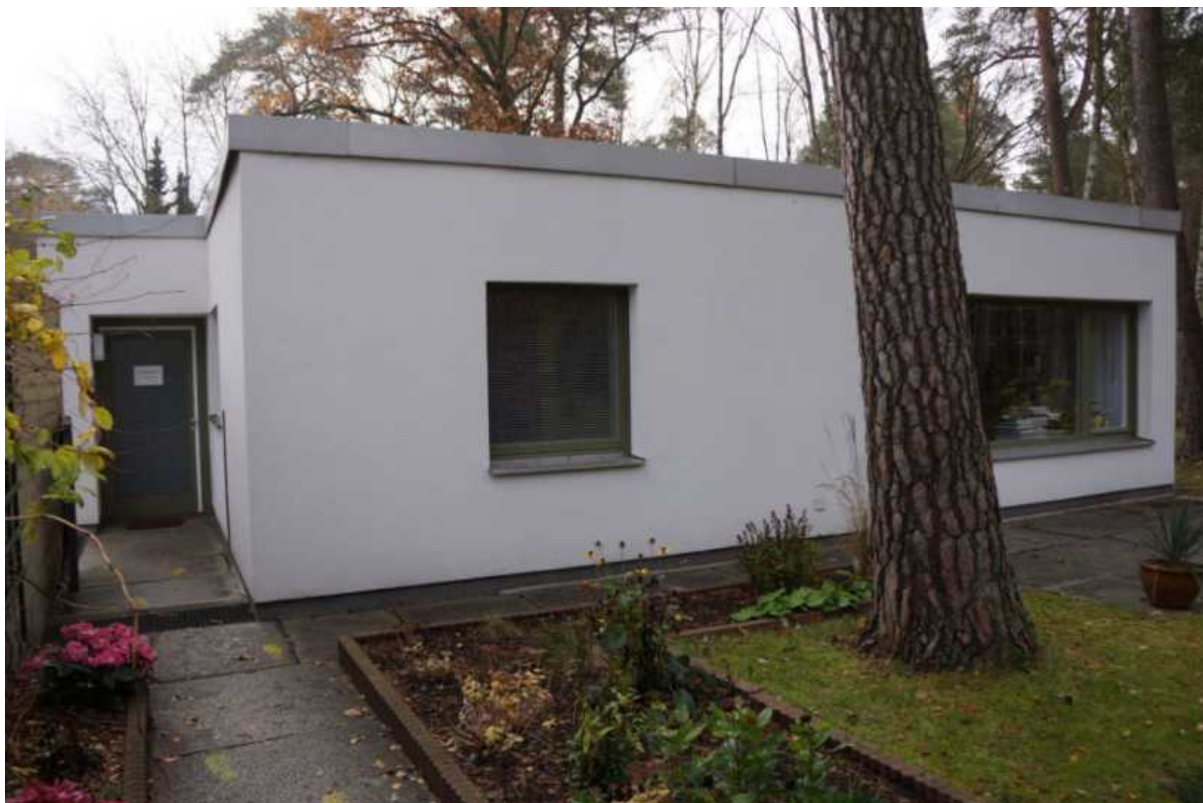
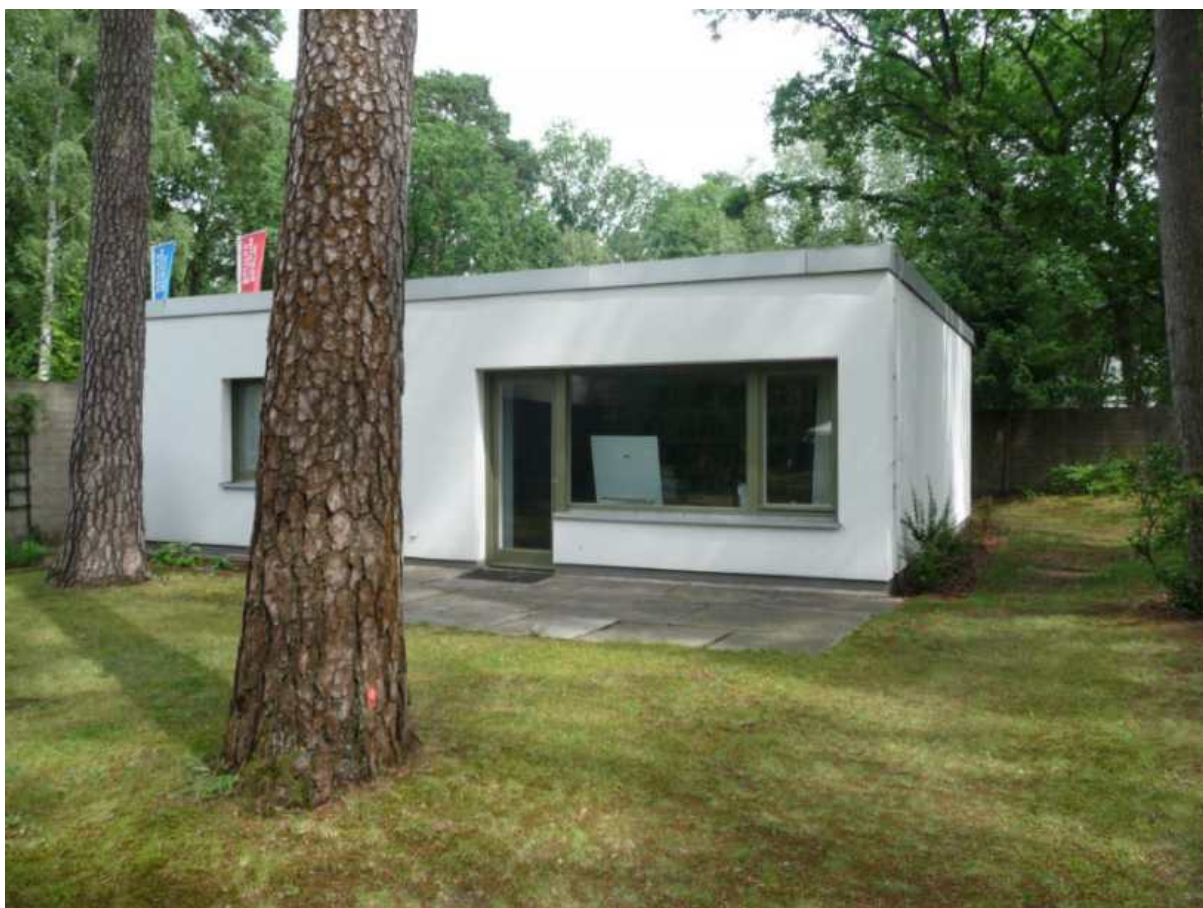
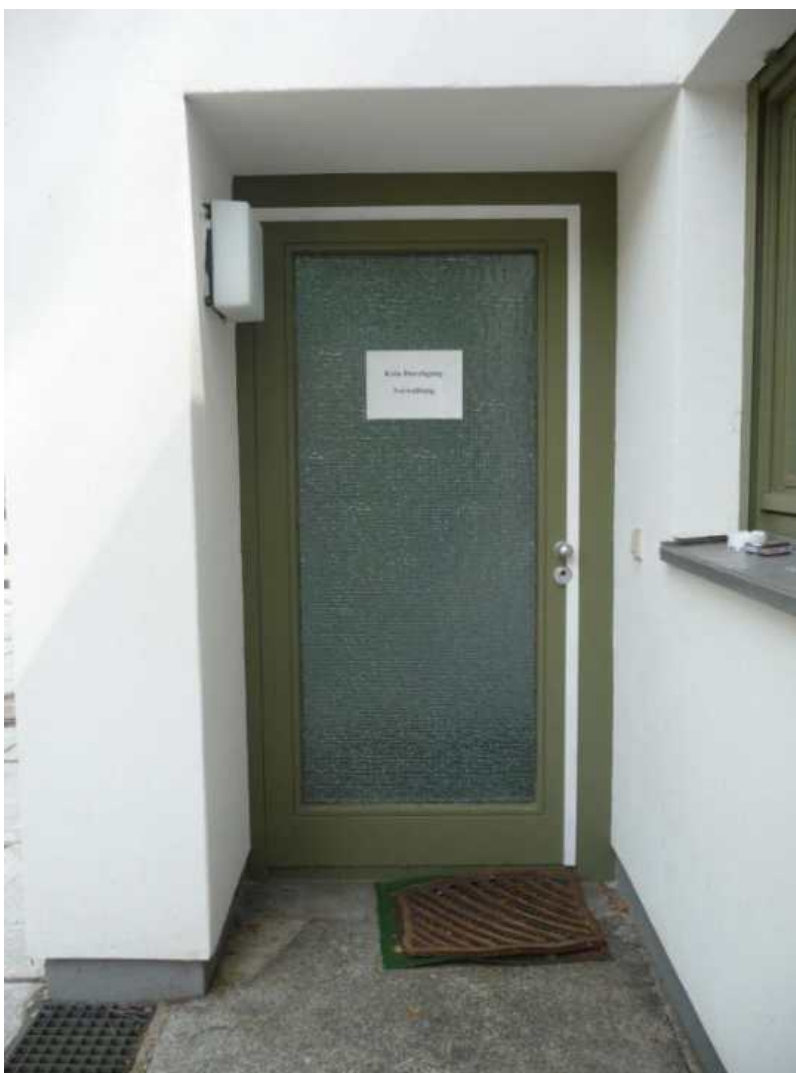
<b>Objekt:</b> Haus II	<b>Bereich:</b> Fassaden	<b>Fassade:</b> Nordseite
<b>Detaillierte Empfehlungen:</b> Die Fassaden des Ursprungsbaus sind substanziell zu erhalten. Erhalt und Wiederherstellung der Bauteile aus schalungsrauen Sichtbeton (Sockel etc.), bei Erneuerungsbedarf bestandsgleiche Reparatur in Material und Technik, Freilegung der Überfassung auf Sichtbeton. Erhalt der bauzeitlichen Putze, bei Erneuerungsbedarf bestandsgleiche Reparatur, das heißt mit einem geeigneten, optisch und strukturell an den Originalputz angepassten neuen Putz. Erhalt der Attika-Verblechung, bei Erneuerungsbedarf bestandsgleicher Ersatz in Material und Abmessungen.

Element	Material	Bauphasen				Zustand	Maßnahmen-empfehlung	Bemerkung
	Material	-	I	II	III			
Sockelfläche	Sichtbeton, schalungsrau, Anstrich					gut	A Erhalt	Sichtbeton in Bph 3 mit grauem Anstrich überfasst
Wandfläche	Glattputz, Anstrich					gut	A Erhalt	Unterputz Bph 1, Oberputze einschließlich der Gewebeeinlage und Beschichtung erneuert in Bph3
Dach	Zinkblech					gut	A Erhalt	Attikaabdeckung urspr. Zinkblech, Erneuerung Bph 3 in Titanzink
Sohlbank	Leichtmetall					gut	C Erhalt konzeptionell	alle Fenster
Fenster	Anstrich, Holz					gut	A Erhalt	Holzverbund, zweiteilig, ein Flügel feststehend, ein Dreh- und Kippflügel; Beschläge eloxiertes Aluminium, Anstriche erneuert Bph3; mit bauzeitl. Rolladenkasten
Fenster	Anstrich, Holz					gut	A Erhalt	Holzverbund, einflügelig, Dreh- und Kippflügel; Beschläge eloxiertes Aluminium, Anstriche erneuert Bph3; mit bauzeitl. Rolladenkasten
Leuchte	keine Angabe					gut	C Erhalt konzeptionell	Wandleuchte quadratisch, weiß, bauzeitlich oder baugleicher Nachbau

Tür	Anstrich, Holz					gut	A Erhalt	Eingangstür: Holztür (Rahmen mit beiderseits Spanplatten), Blattstärke 55 mm, Holzzargen, einflügelig, 1 Glasfeld Strukturglas. Bodentürschließer, Zapfenbänder, Türgriffe aus Edelstahlrohr. Anstriche erneuert.
Tür	Anstrich, Holz					gut	A Erhalt	Balkontür: Holzrahmen, einflügelig; mit bauzeitl. Rolladenkasten

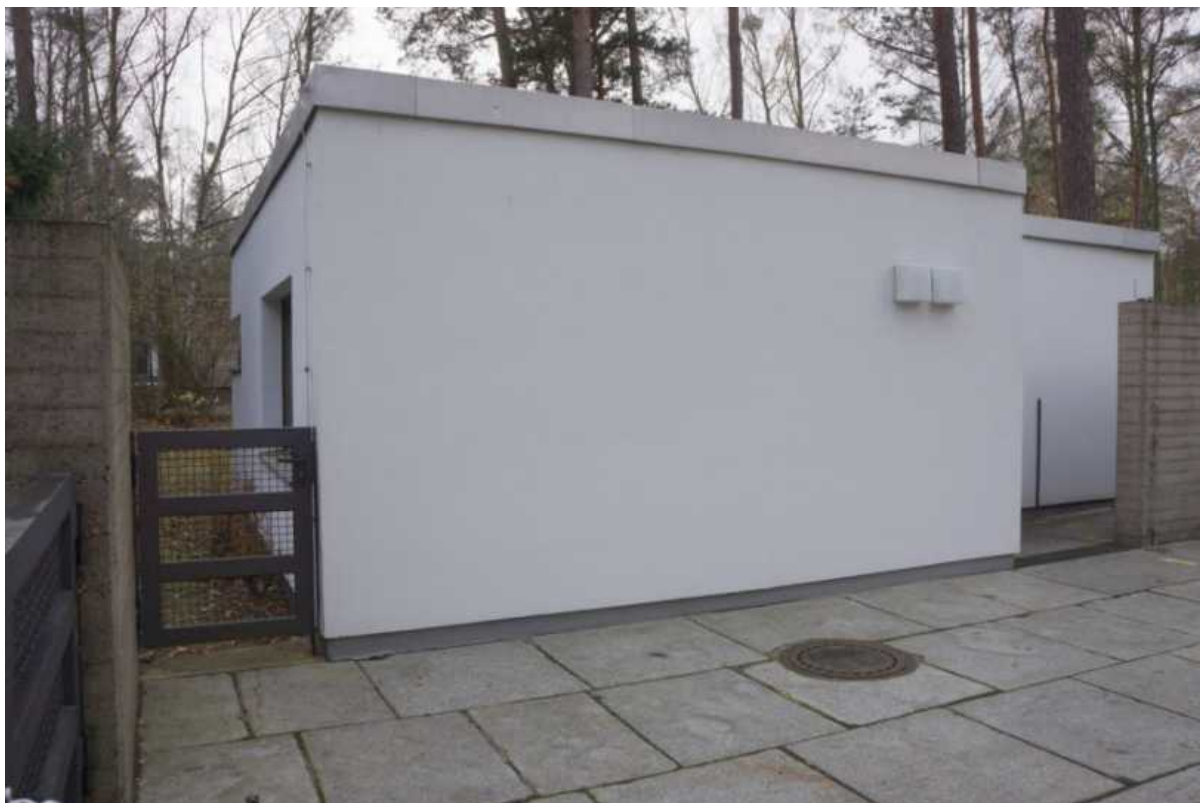
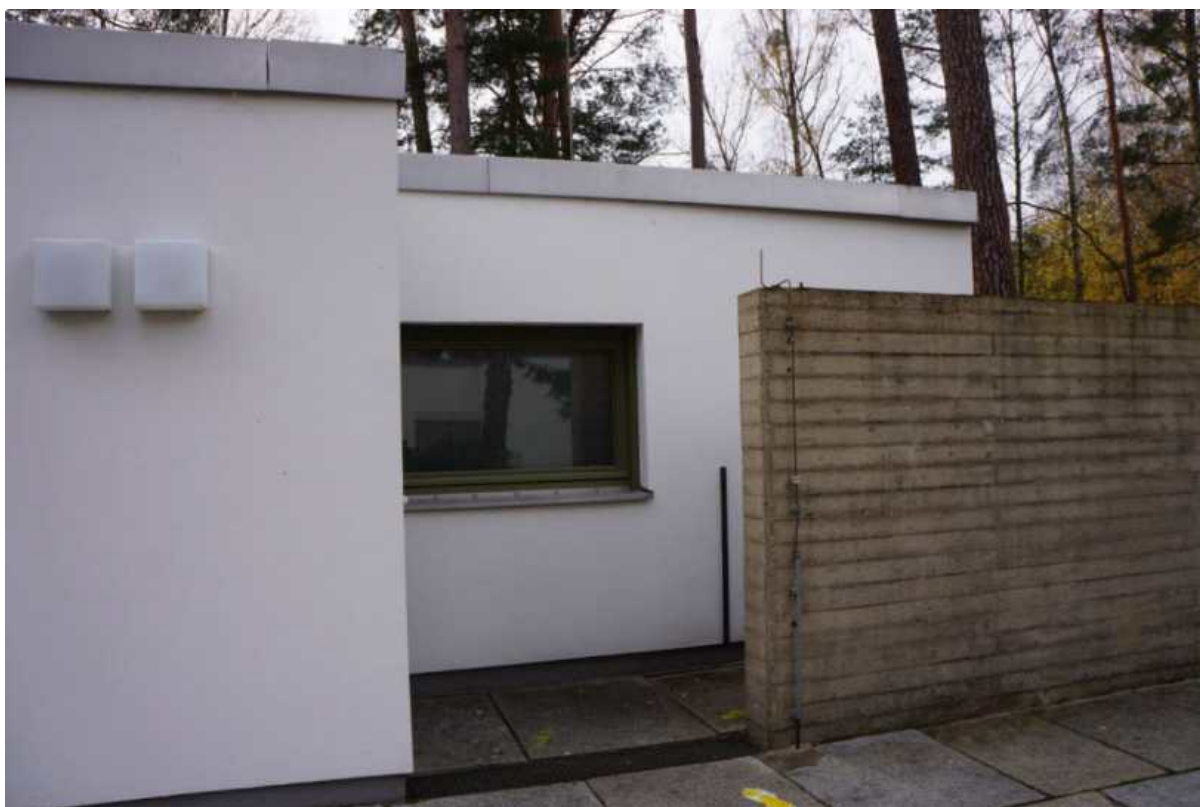
<b>Objekt:</b> Haus II	<b>Bereich:</b> Fassaden	<b>Fassade:</b> Ostseite
<b>Detaillierte Empfehlungen:</b> Die Fassaden des Ursprungsbaus sind substanziell zu erhalten. Erhalt und Wiederherstellung der Bauteile aus schalungsrauen Sichtbeton (Sockel etc.), bei Erneuerungsbedarf bestandsgleiche Reparatur in Material und Technik, Freilegung der Überfassung auf Sichtbeton. Erhalt der bauzeitlichen Putze, bei Erneuerungsbedarf bestandsgleiche Reparatur, das heißt mit einem geeigneten, optisch und strukturell an den Originalputz angepassten neuen Putz. Erhalt der Attika-Verblechung, bei Erneuerungsbedarf bestandsgleicher Ersatz in Material und Abmessungen.

Element	Material	Bauphasen				Zustand	Maßnahmen-empfehlung	Bemerkung
	Material	-	I	II	III			
Sockelfläche	Sichtbeton, schalungsrau, Anstrich					gut	A Erhalt	Sichtbeton, in Bph 3 mit grauem Anstrich überfasst
Wandfläche	Glattputz, Anstrich					gut	A Erhalt	Unterputz Bph 1, Oberputze einschließlich der Gewebeeinlage und Beschichtung erneuert in Bph3
Dach	Zinkblech					gut	A Erhalt	Attikaabdeckung urspr. Zinkblech, Erneuerung Bph 3 in Titanzink
Sohlbank	Leichtmetall					gut	C Erhalt konzeptionell	alle Fenster
Fenster	Anstrich					gut	A Erhalt	Holzverbund, einflügelig, Dreh- und Kippflügel; Beschläge eloxiertes Aluminium, Anstriche erneuert Bph3; mit bauzeitl. Rolladenkasten
Leuchte	keine Angabe					gut	C Erhalt konzeptionell	Wandleuchte quadratisch, weiß, bauzeitlich oder baugleicher Nachbau

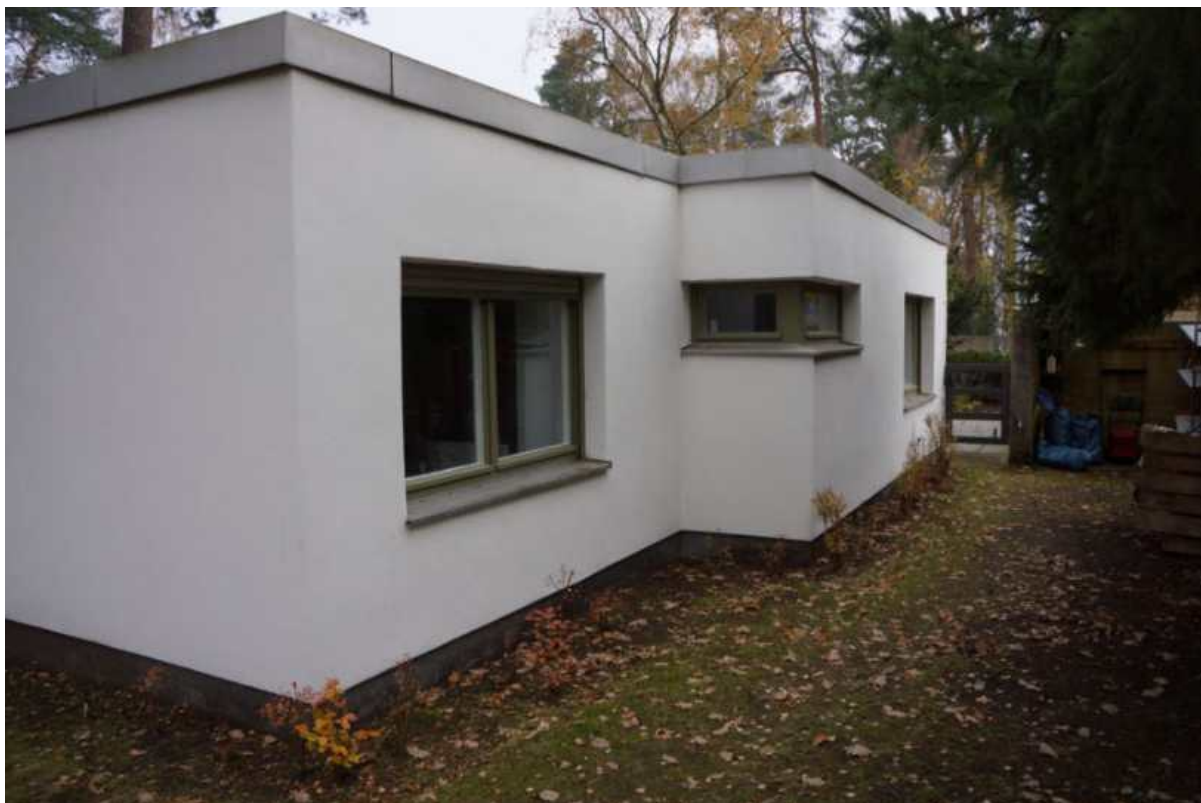
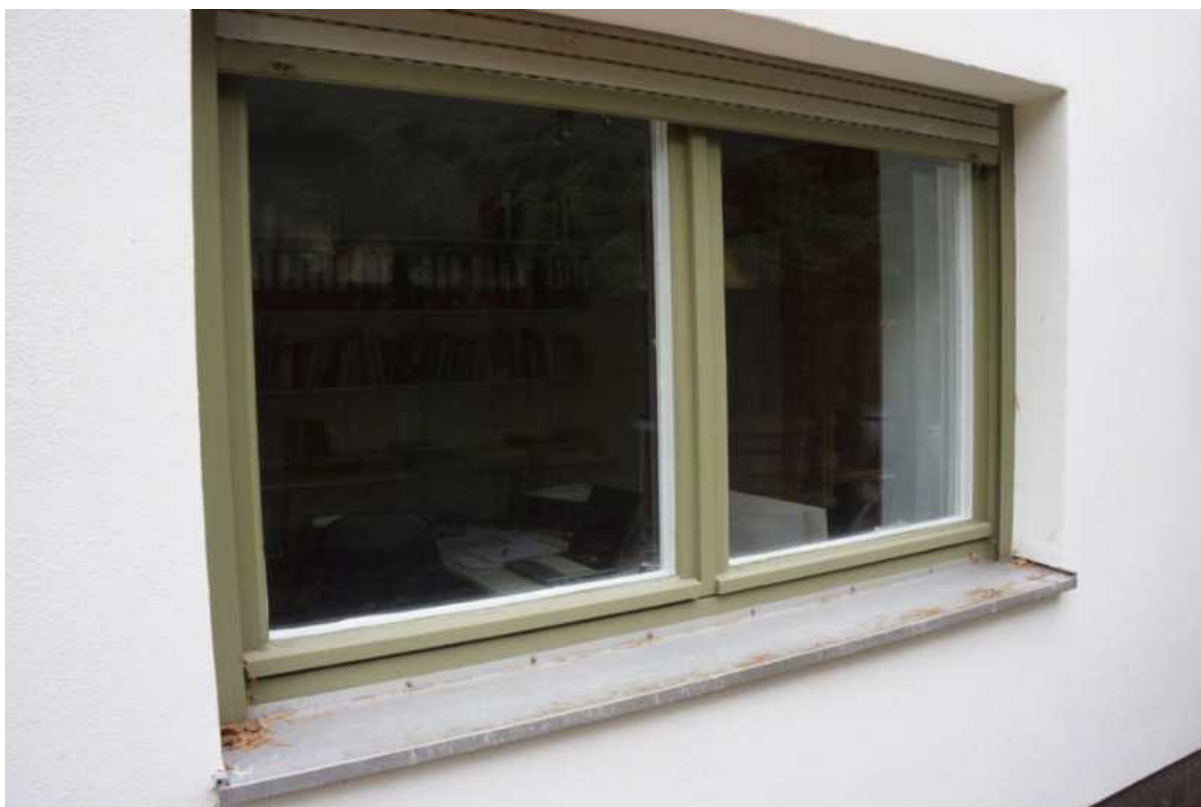
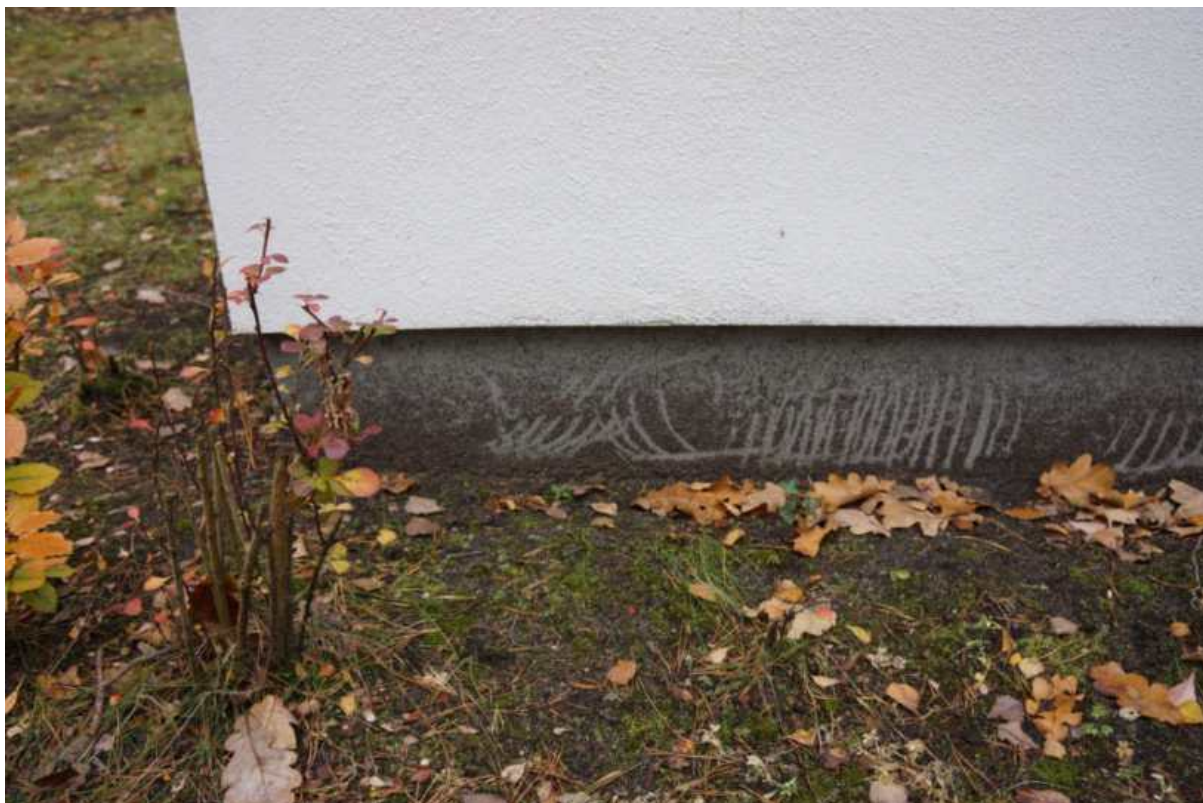
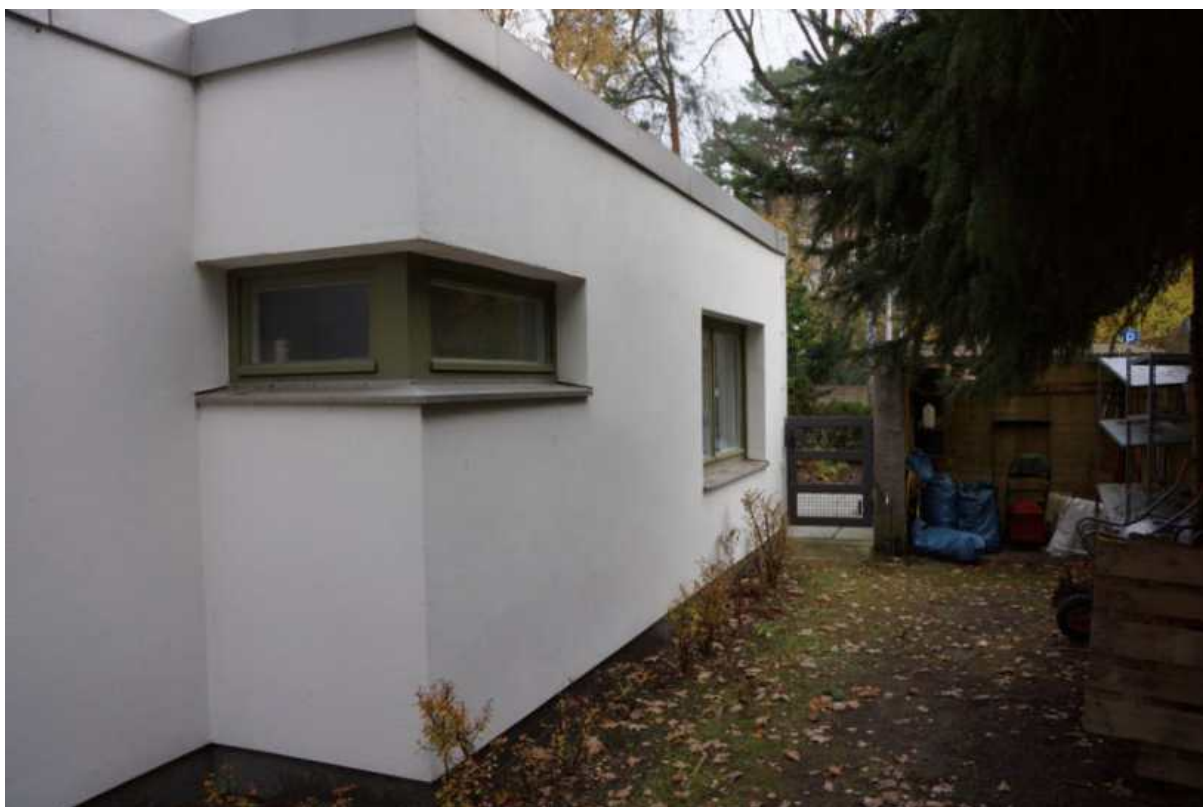
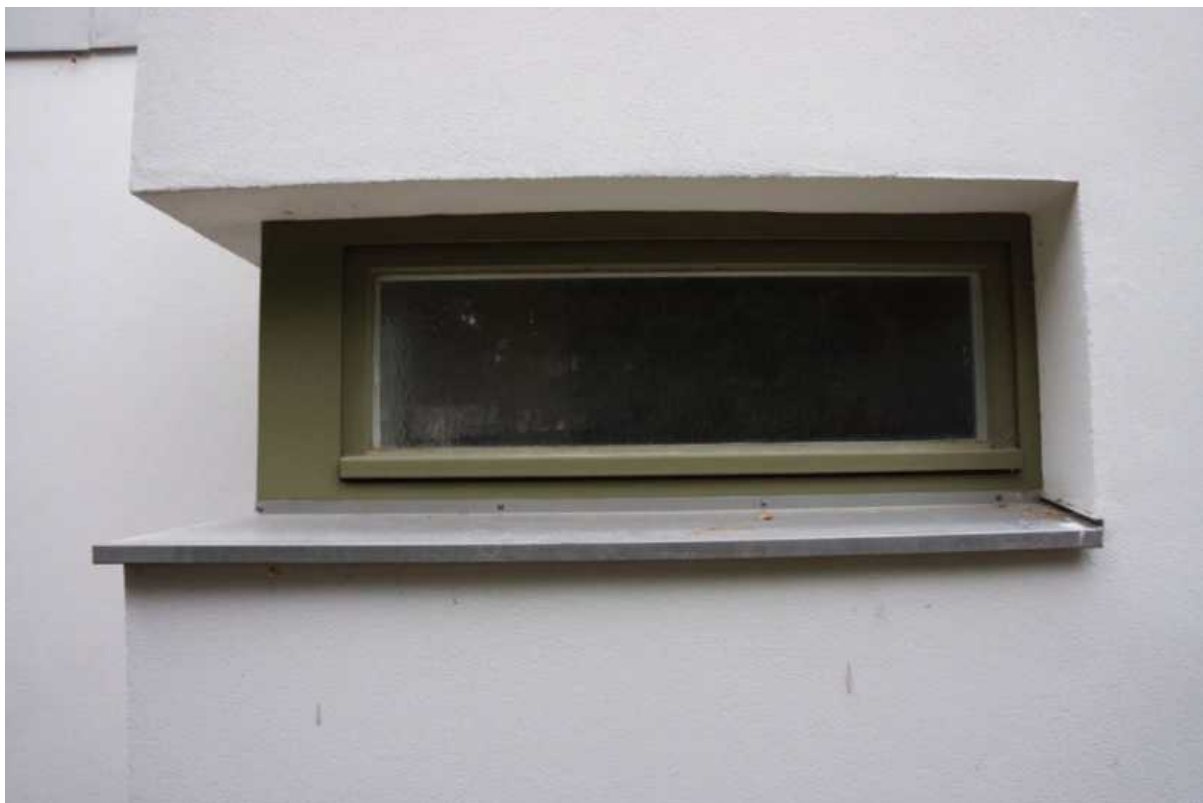
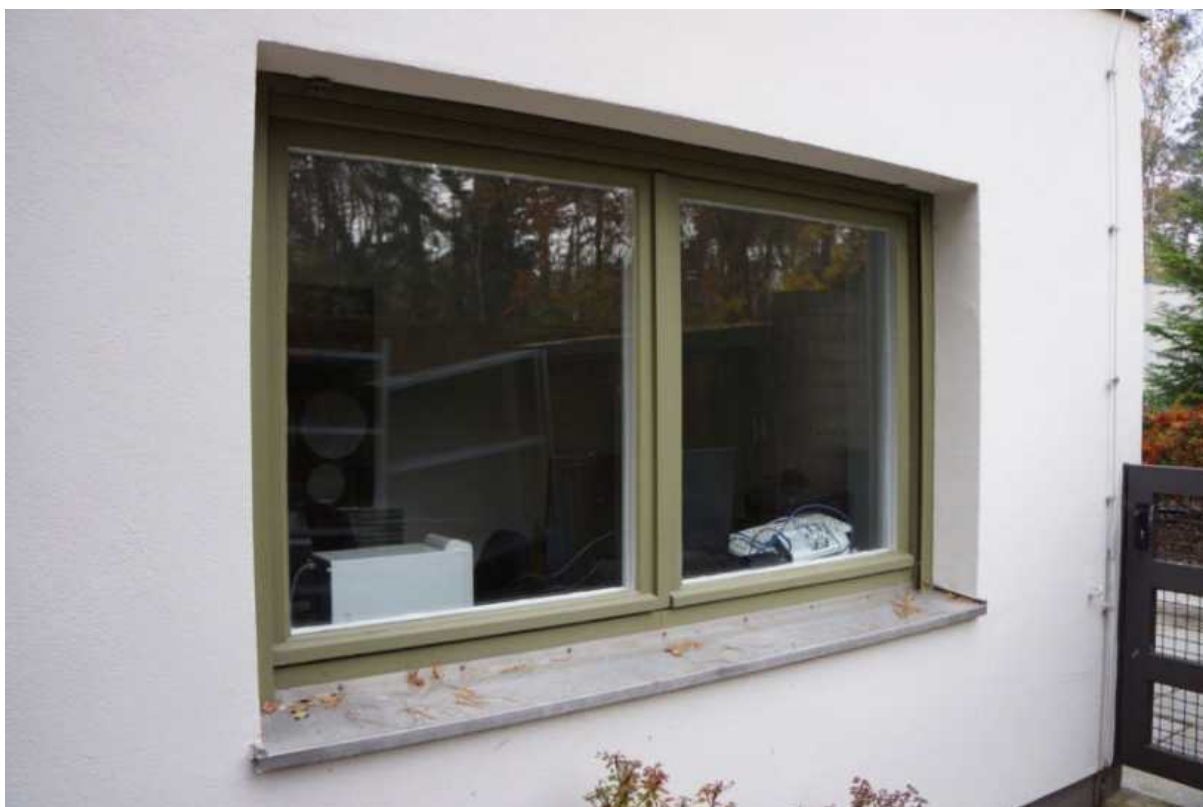
<b>Objekt:</b> Haus II	<b>Bereich:</b> Fassaden	<b>Fassade:</b> Südseite
<b>Detaillierte Empfehlungen:</b> Die Fassaden des Ursprungsbaus sind substanziell zu erhalten. Erhalt und Wiederherstellung der Bauteile aus schalungsrauen Sichtbeton (Sockel etc.), bei Erneuerungsbedarf bestandsgleiche Reparatur in Material und Technik, Freilegung der Überfassung auf Sichtbeton. Erhalt der bauzeitlichen Putze, bei Erneuerungsbedarf bestandsgleiche Reparatur, das heißt mit einem geeigneten, optisch und strukturell an den Originalputz angepassten neuen Putz. Erhalt der Attika-Verblechung, bei Erneuerungsbedarf bestandsgleicher Ersatz in Material und Abmessungen.

Element	Material	Bauphasen				Zustand	Maßnahmen-empfehlung	Bemerkung
	Material	-	I	II	III			
Sockelfläche	Sichtbeton, schalungsrau, Anstrich					gut	A Erhalt	Sichtbeton in Bph 3 mit grauem Anstrich überfasst
Wandfläche	Glattputz, Anstrich					gut	A Erhalt	Unterputz Bph 1, Oberputze einschließlich der Gewebeeinlage und Beschichtung erneuert in Bph3
Dach	Zinkblech					gut	A Erhalt	Attikaabdeckung urspr. Zinkblech, Erneuerung Bph 3 in Titanzink
Sohlbank	Leichtmetall					gut	C Erhalt konzeptionell	alle Fenster
Fenster	Holz					gut	A Erhalt	Holzverbund, einflügelig, Dreh- und Kippflügel (Bad); Anstriche erneuert Bph3
Fenster	Anstrich					gut	A Erhalt	Holzverbund, zweiflügelig, Dreh- und Kippflügel; Beschläge Bph 1 aus eloxiertem Aluminium ; Anstriche erneuert Bph3; mit bauzeitl. Rolladenkasten
Fenster	Anstrich, Holz					gut	C Erhalt konzeptionell	Holzverbund, zweiflügelig, baugleicher Nachbau des Originals, Dreh- und Kippflügel (ehem. Schlafzimmer); Rollenkasten erneuert

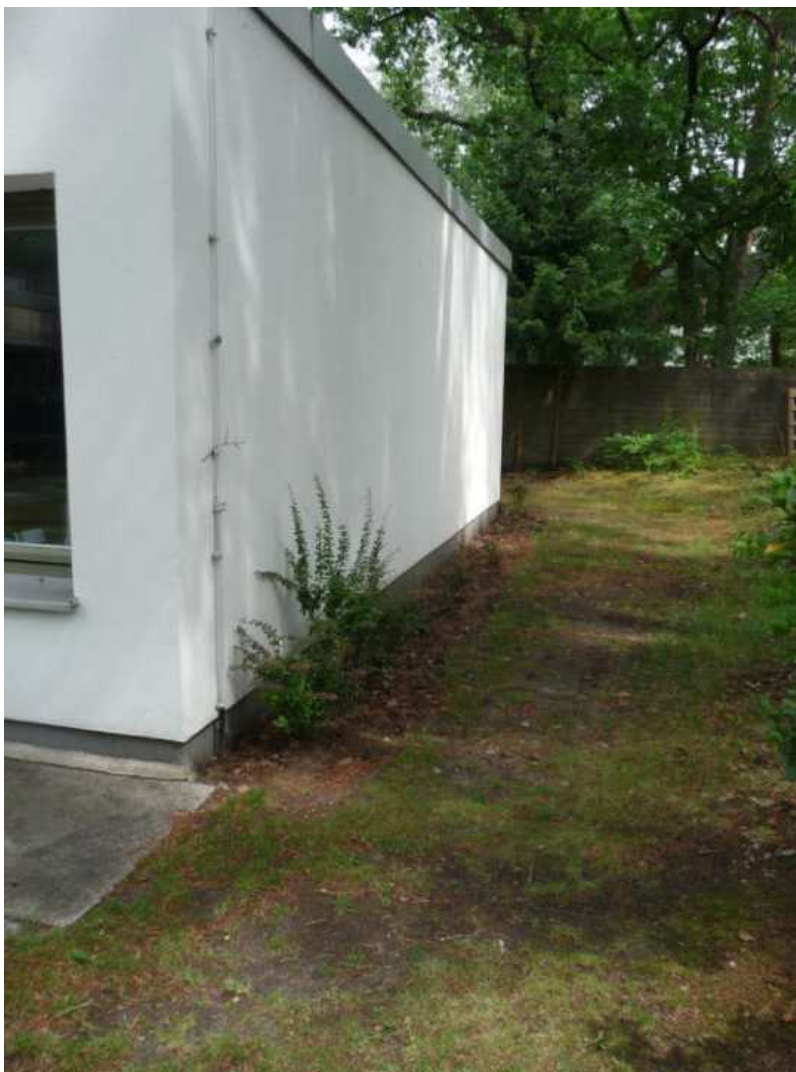
Abbildung 42

<b>Objekt:</b> Haus II	<b>Bereich:</b> Fassaden	<b>Fassade:</b> Westseite
<b>Detaillierte Empfehlungen:</b> Die Fassaden des Ursprungsbaus sind substanziell zu erhalten. Erhalt und Wiederherstellung der Bauteile aus schalungsrauen Sichtbeton (Sockel etc.), bei Erneuerungsbedarf bestandsgleiche Reparatur in Material und Technik, Freilegung der Überfassung auf Sichtbeton. Erhalt der bauzeitlichen Putze, bei Erneuerungsbedarf bestandsgleiche Reparatur, das heißt mit einem geeigneten, optisch und strukturell an den Originalputz angepassten neuen Putz. Erhalt der Attika-Verblechung, bei Erneuerungsbedarf bestandsgleicher Ersatz in Material und Abmessungen.

Element	Material	Bauphasen				Zustand	Maßnahmen- empfehlung	Bemerkung
	Material	-	I	II	III			
Sockelfläche	Sichtbeton, schalungsrau, Anstrich					gut	A Erhalt	Sichtbeton in Bph 3 mit grauem Anstrich überfasst
Wandfläche	Glattputz, Anstrich					gut	A Erhalt	Unterputz Bph 1, Oberputze einschließlich der Gewebeeinlage und Beschichtung erneuert in Bph3
Dach	Zinkblech					gut	A Erhalt	Attikaabdeckung urspr. Zinkblech, Erneuerung Bph 3 in Titanzink
Fenster	Holz					gut	A Erhalt	Holzverbund, einflügelig, Dreh- und Kippflügel (Bad); Anstriche erneuert Bph3
