<b>Objekt:</b> Haus I	<b>Bereich:</b> Fassaden	<b>Fassade:</b> Nordseite
<b>Detaillierte Empfehlungen:</b> Die Fassaden der Nordseite weisen zwei Bauphasen auf. Der Bürotrakt wurde in Bph2 (1985) im Nordwesten um zwei Achsen erweitert. Dieser Anbau fügt sich harmonisch in die Umgebung ein und ist gestalterisch an das Bestandsgebäude angepasst und ist von diesem eigentlich nicht unterscheidbar. Lediglich der Sockelbereich zeigt hier nicht den schalungsrauen Sichtbeton, sondern ist am Anbau komplett mit einem Schutzblech verkleidet. Der Anbau unterliegt keiner denkmalpflegerischen Bindung, ist jedoch nur in Abstimmung mit der Denkmalbehörde in seiner Struktur veränderbar. Die Fassaden des Ursprungsbaus sind substanziell zu erhalten. Erhalt der Bauteile aus schalungsrauen Sichtbeton (Sockel, Dachtraufe, Oberlichter, etc.), bei Erneuerungsbedarf bestandsgleiche Reparatur in Material und Technik. Erhalt der bauzeitlichen Putze, bei Erneuerungsbedarf bestandsgleiche Reparatur, das heißt mit einem geeigneten, optisch und strukturell an den Originalputz angepassten neuen Putz. Erhalt der Attika-Verblechung, bei Erneuerungsbedarf bestandsgleicher Ersatz in Material und Abmessungen.

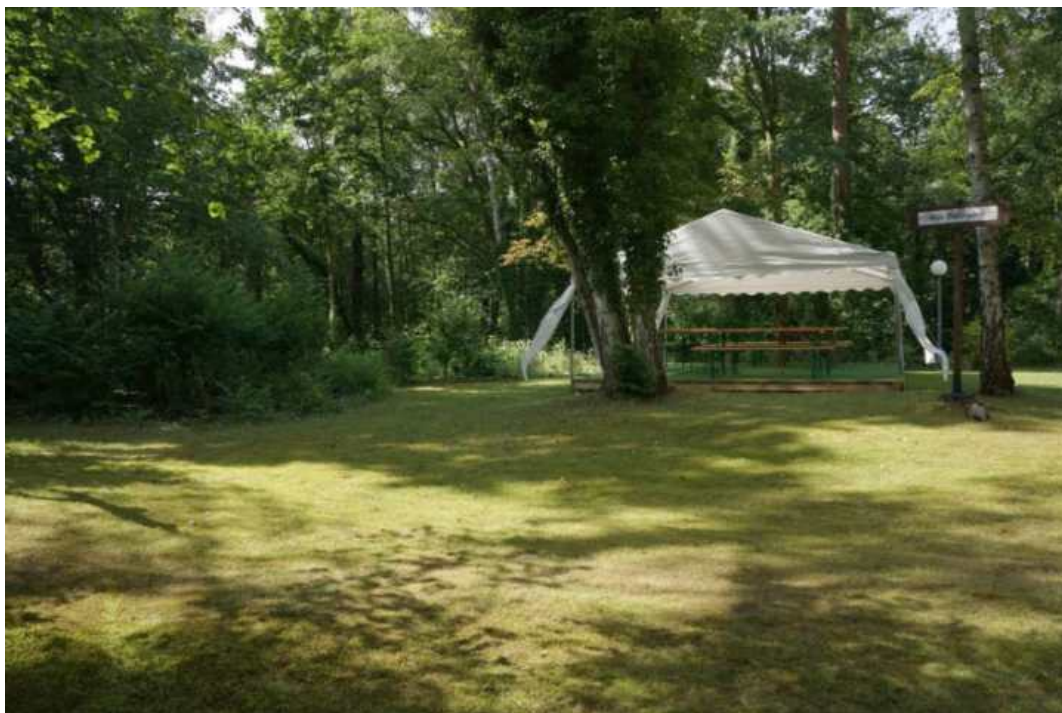
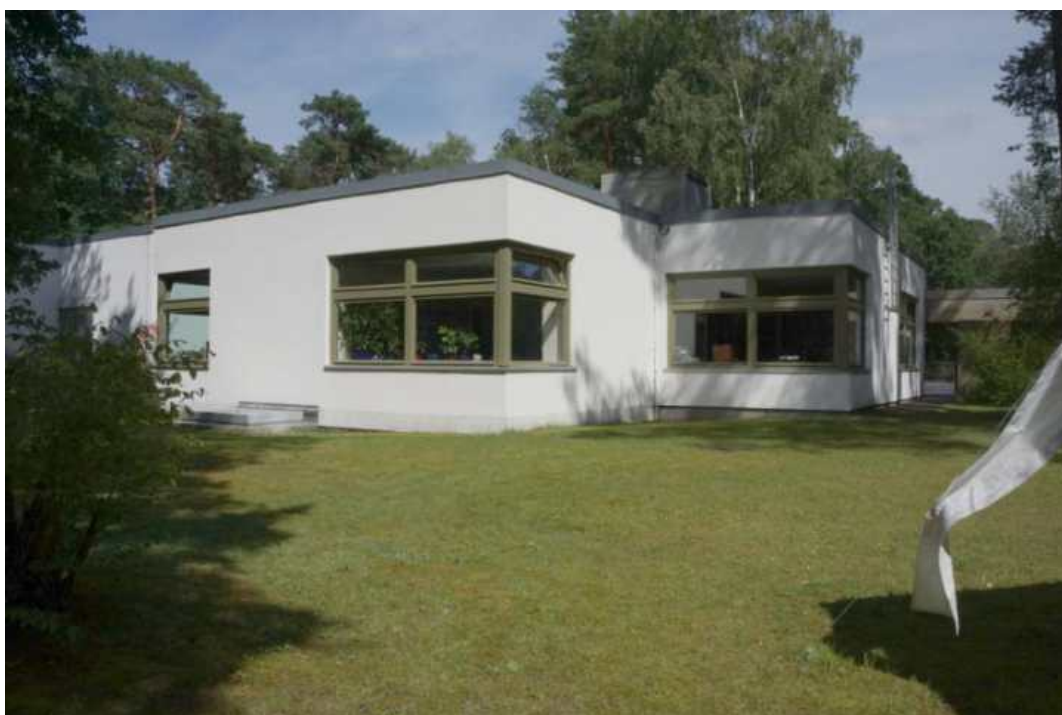
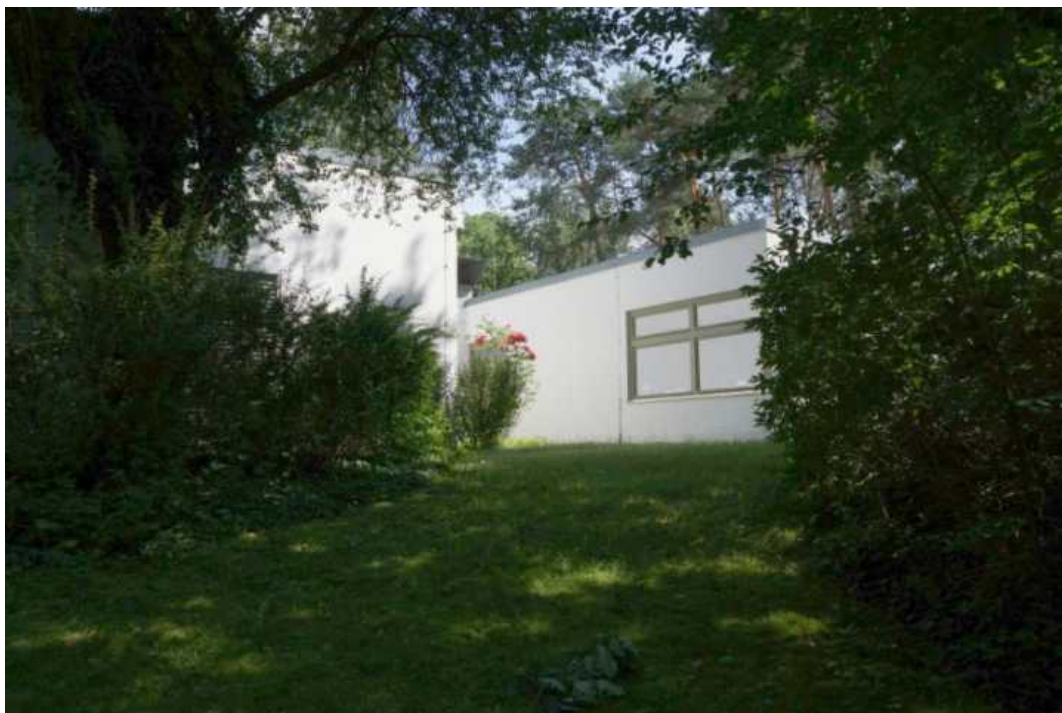
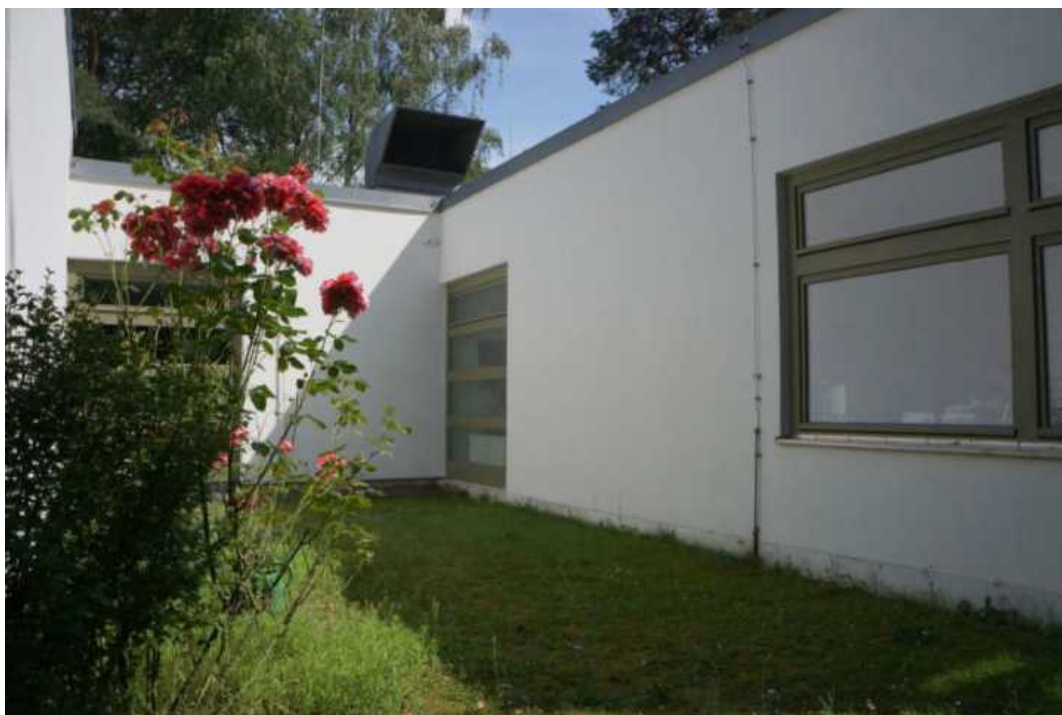
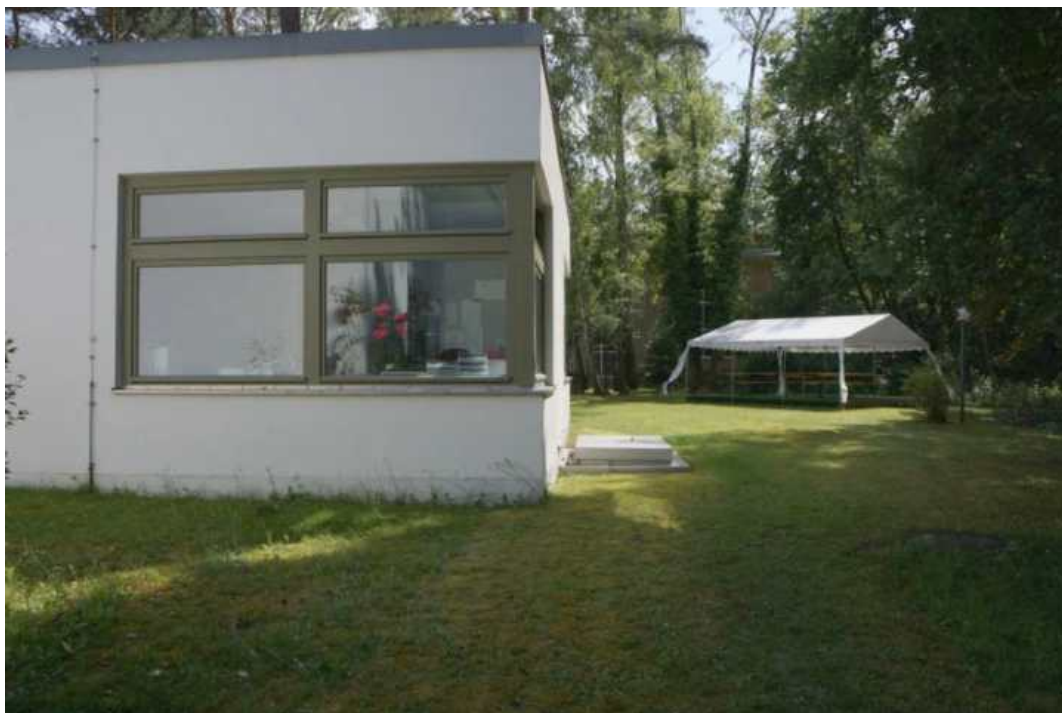
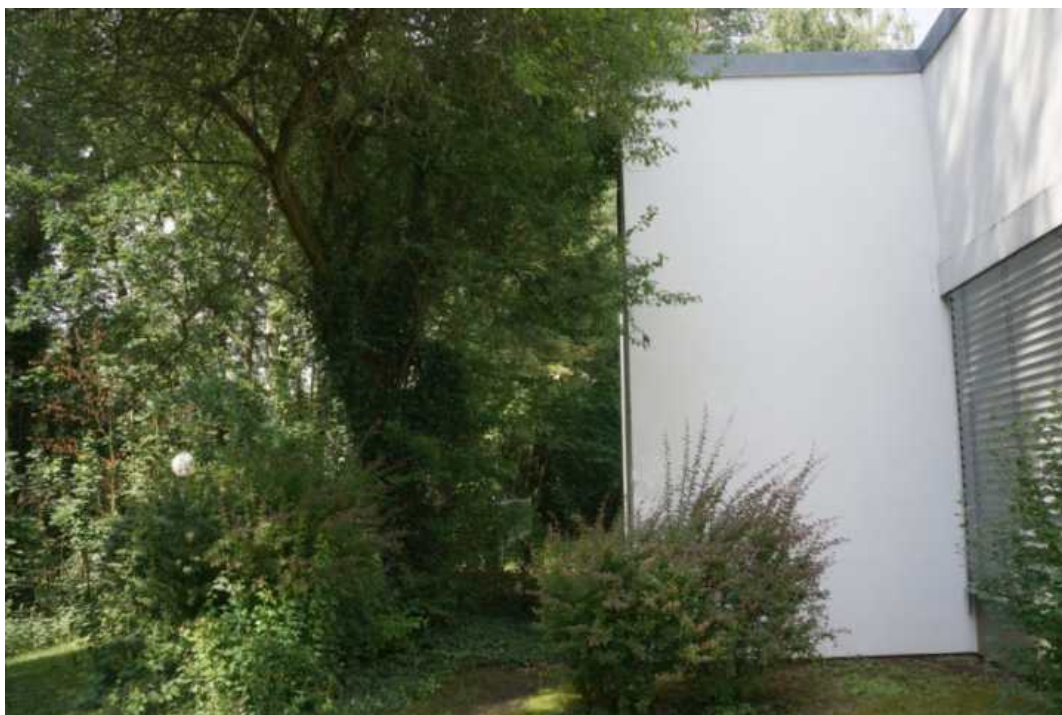
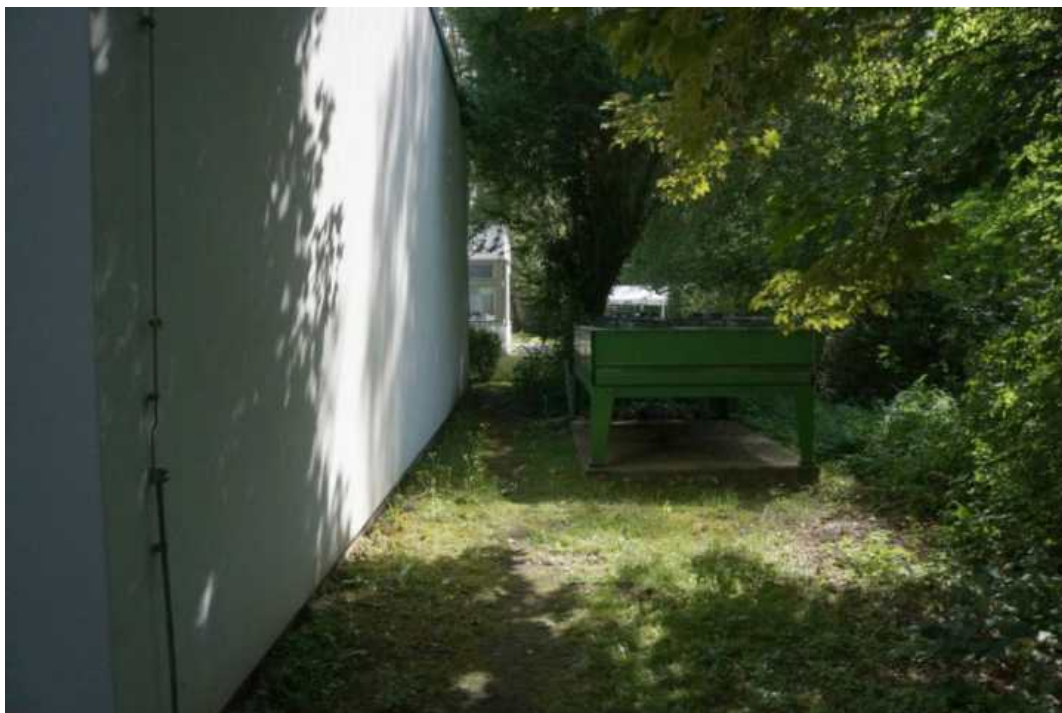
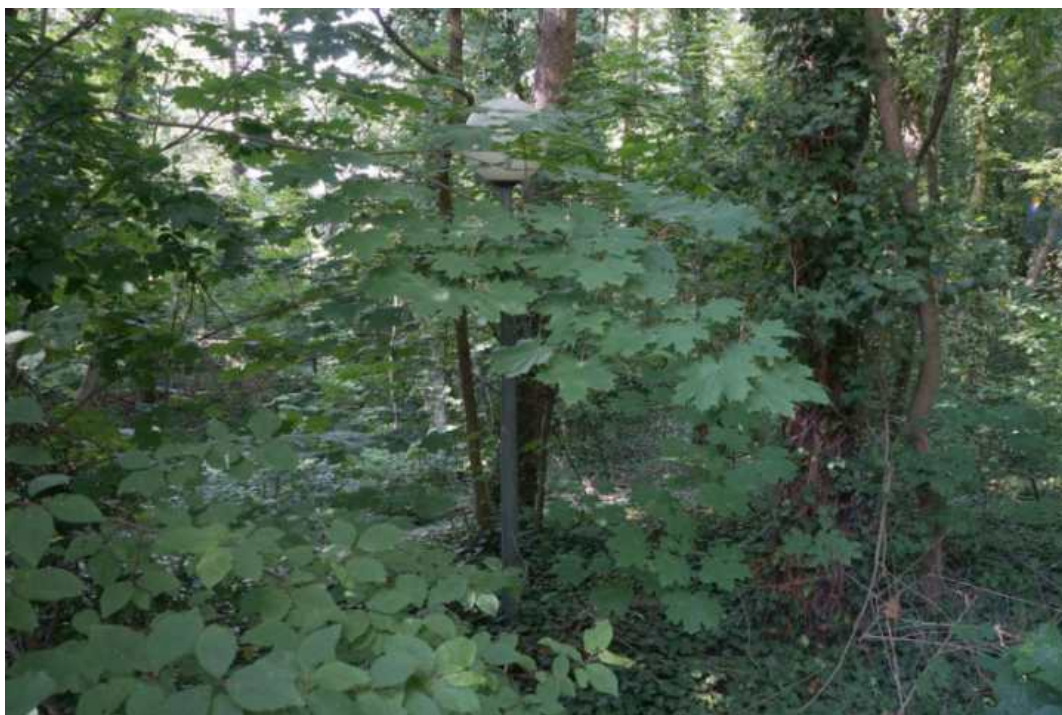
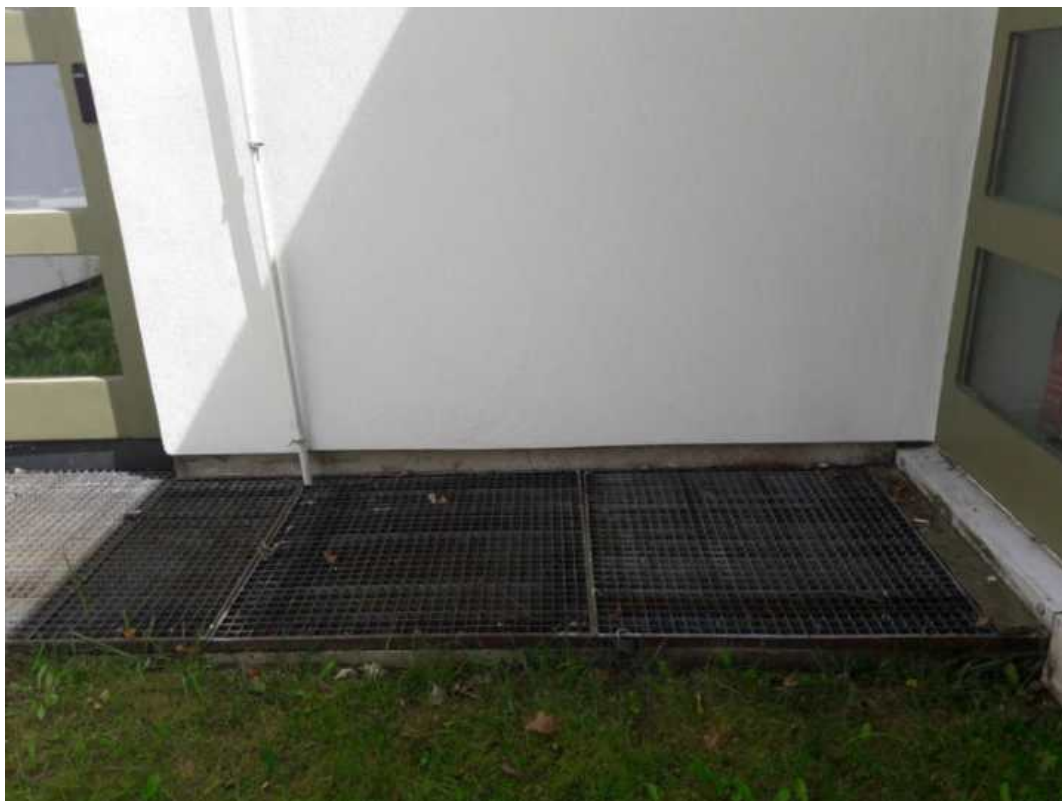
<b>Objekt:</b> Brücke Museum	<b>Bereich:</b> Außenanlagen	<b>Außenbereich:</b> Außen Nord
<b>Maßnahmenempfehlungen allgemein:</b> Erhalt Priorität B		
<b>Detaillierte Empfehlungen:</b> Der nördliche Bereich der Außenanlagen ist gekennzeichnet durch Rasenflächen entlang des Hauses sowie durch einen nördlich daran anschließenden bewaldeten Grünteil mit kleineren und größeren Laubbäumen. In diesem Waldgürtel fällt das Gelände nach Norden hin bis zur Einfriedung ab. Substanzieller Erhalt des Altbaumbestandes aus der Erbauungszeit. Konzeptioneller Erhalt der bauzeitlichen Vegetationsflächen. Vertiefende Untersuchung/Forschung zur Feststellung des bauzeitlichen Baumbestandes und Pflanzkonzeptes sowie ggf. seine Wiederherstellung. Substanzieller Erhalt, Instandsetzung und Pflege der historischen Freiflächen, Terrassen, Wege aus der ersten Bauphase sowie Reinigung der verschmutzten Oberflächen der Plattenbeläge, Stufen inkl. der Fugen. Dicht am Haus stehende Bäume und Sträucher, deren Äste die Fassade berühren, sollten regelmäßig zurückgeschnitten werden, um Feuchteschäden und biogenen Bewuchs an der Fassade zu verhindern.

Element	Material	Anzahl	Bauphasen			Zustand	Maßnahmen- empfehlung	Bemerkung
	Material		-	I	II	III		
Gehölzfläche	Unbefestigt	1					mittel	A Erhalt R 1 Laubbaum, vermutlich Bph1, steht dicht am Haus. Äste am Haus zurückschneiden, um Feuchtigkeitsschäden und biogenen Bewuchs an der Fassade zu verhindern.
Leuchte	Stahl, lackiert	1					gut	C Erhalt konzeptionell Stehlampe mit kugelförmigem Schirm, vermutlich aus Bph1 oder Nachbau Bph2, steht im dichteren Gehölz und ist von Bewuchs fast vollständig bedeckt. Gehölz etwas lichten/zurückschneiden, damit Leuchte wieder sichtbar.
Lichtschacht	Beton, Stahl	1					gut	C Erhalt konzeptionell Betonschacht, Gitterrost
Rasenfläche	Unbefestigt	1					gut	C Erhalt konzeptionell
Sonstiges	Beton	1					gut	ohne Bindungen Befestigte Fläche 5,0 qm, mit bauzeitlichem technischen Gerät (Kühlung, Klima)
Sonstiges	Beton	1					mittel	ohne Bindungen Befestigte Fläche, Lichtschacht

Zaun	Kunststoff, Stahl	1					mittel	ohne Bindungen Äußere Grundstückseinfriedung mit Maschendrahtzaun

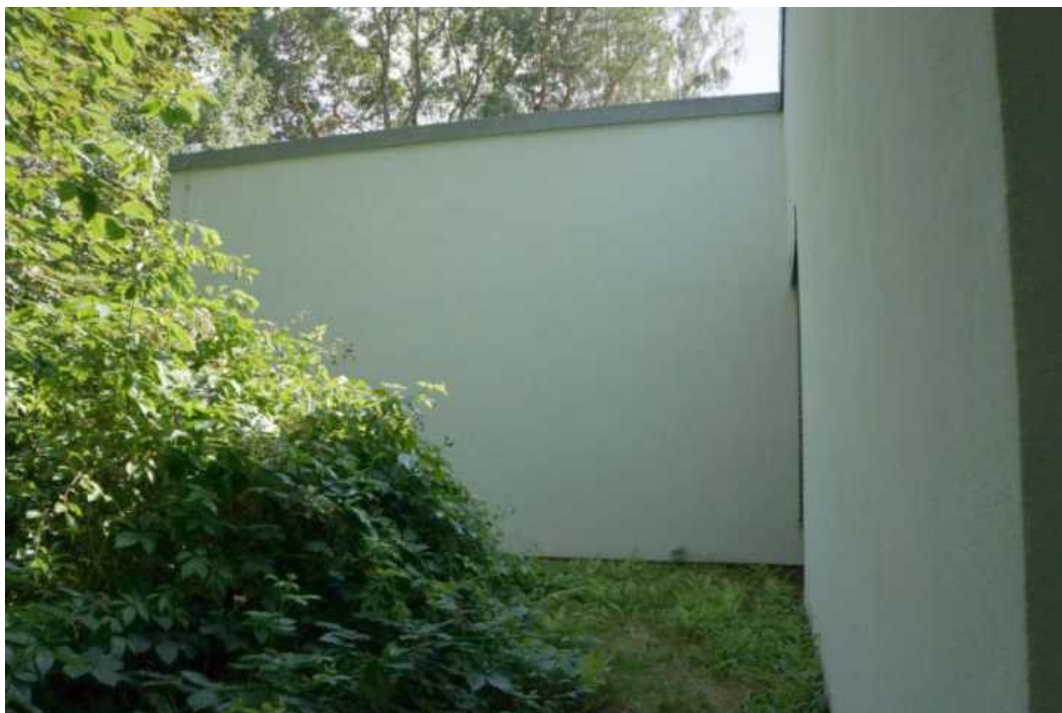
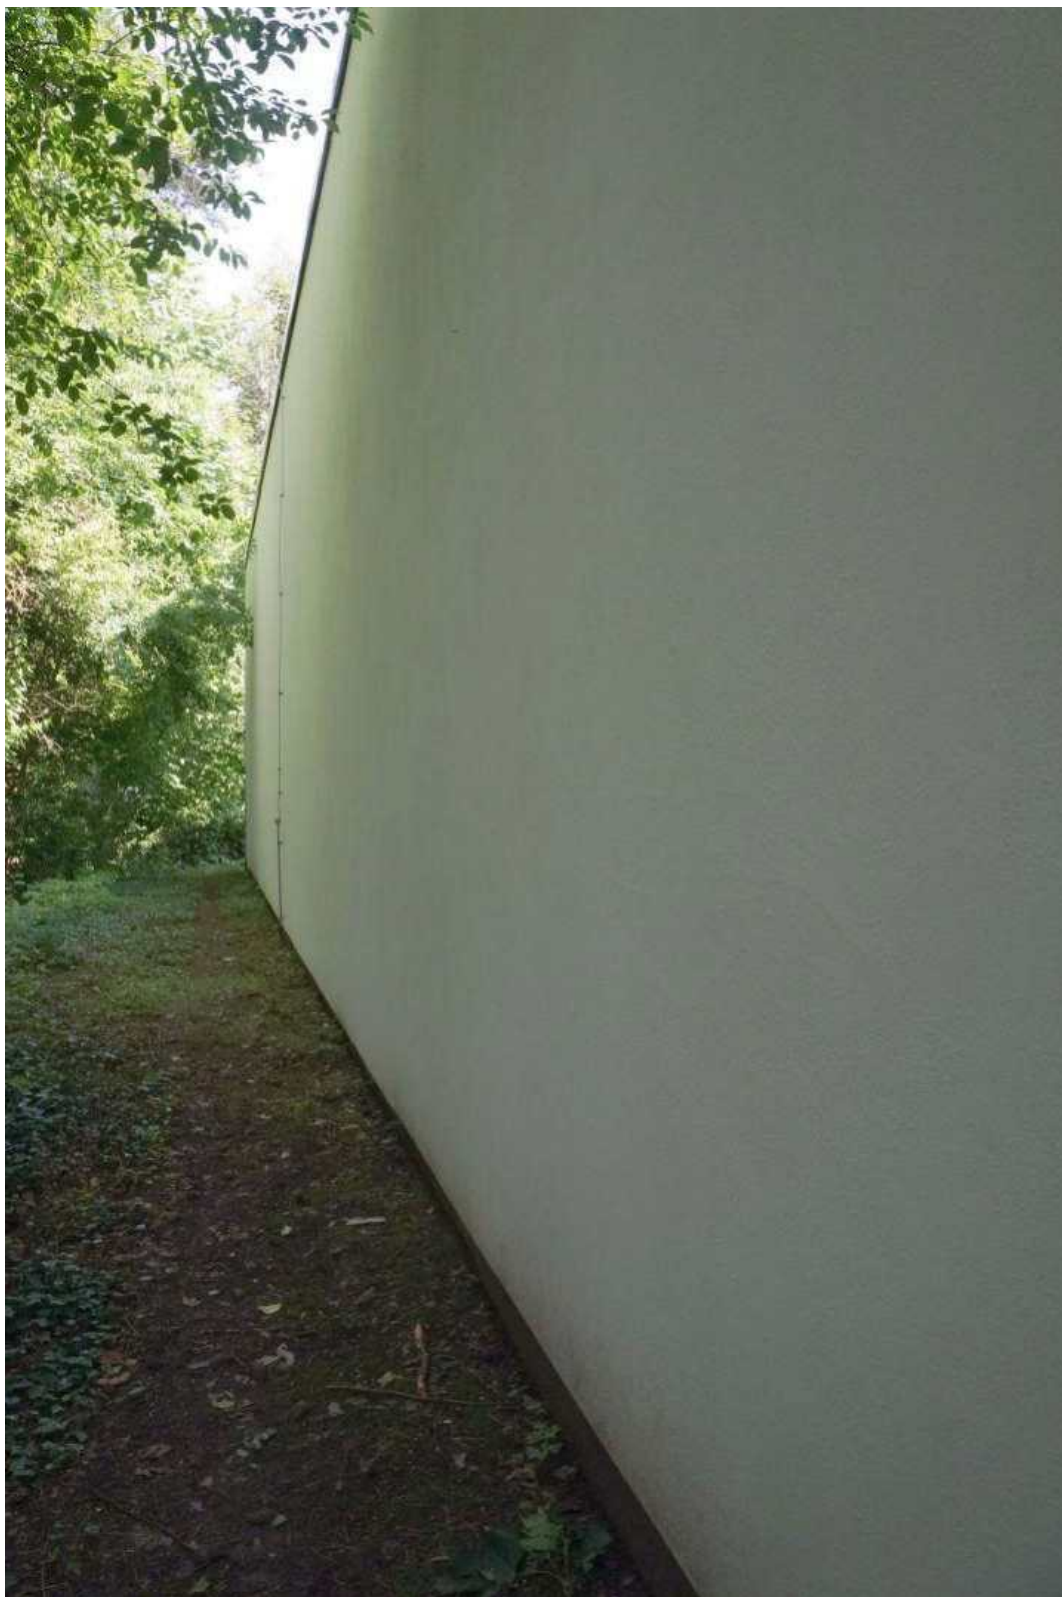
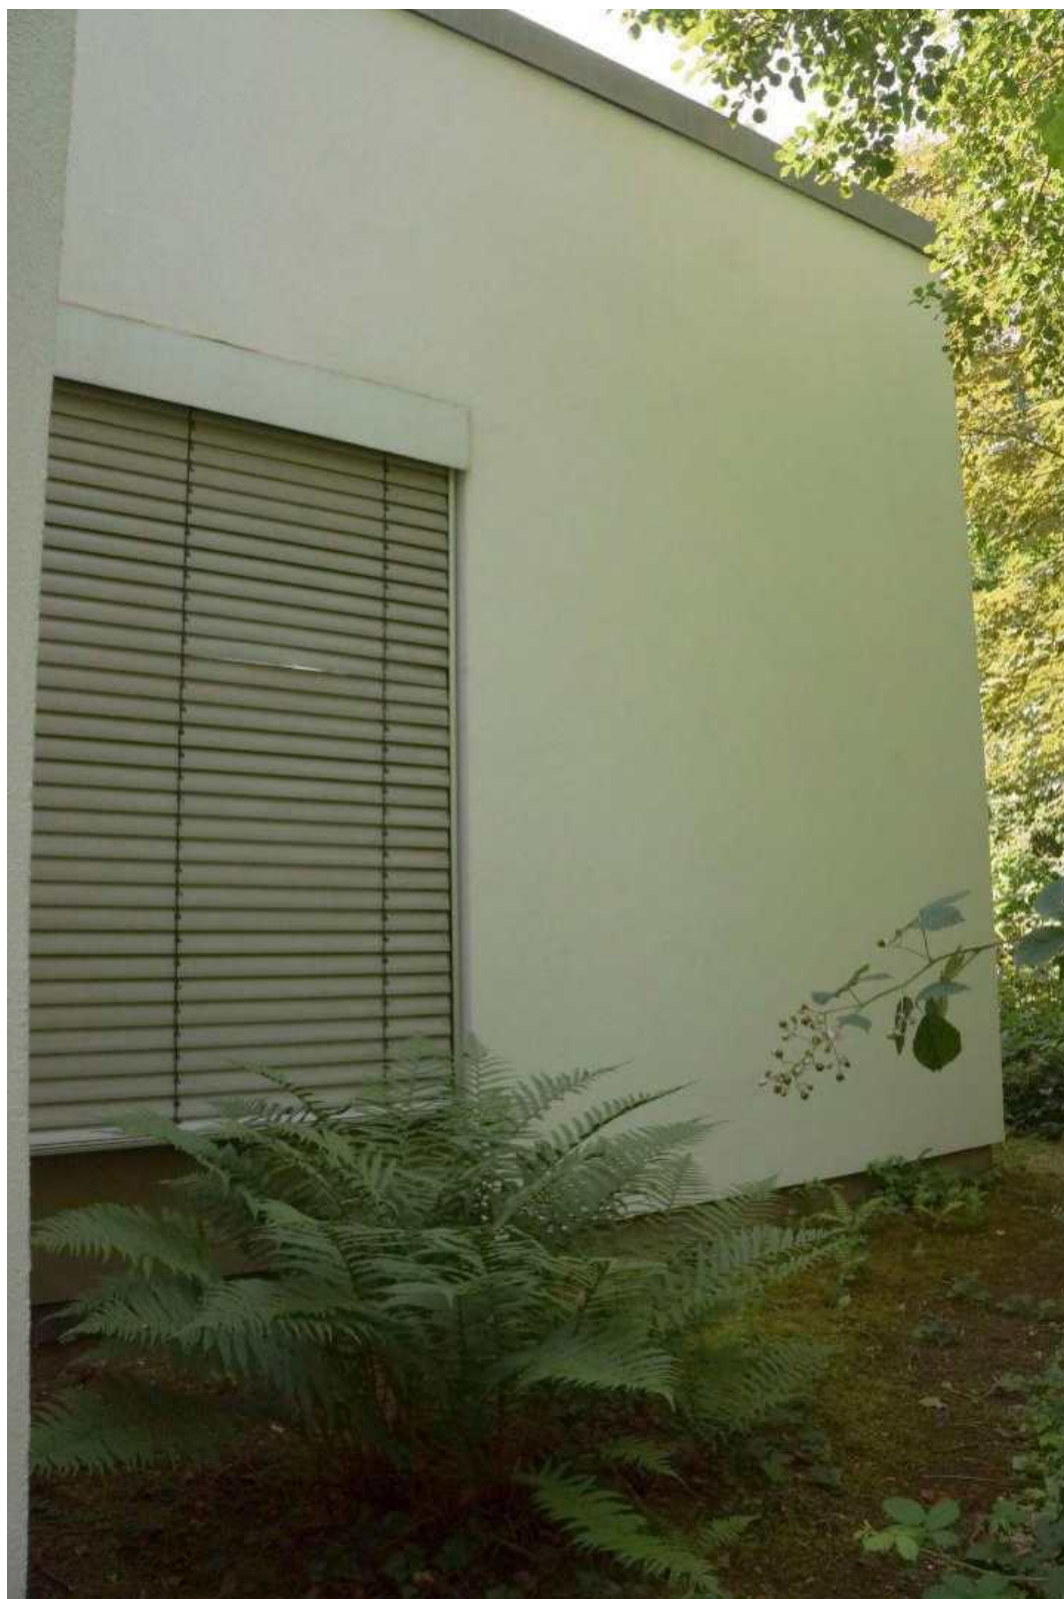
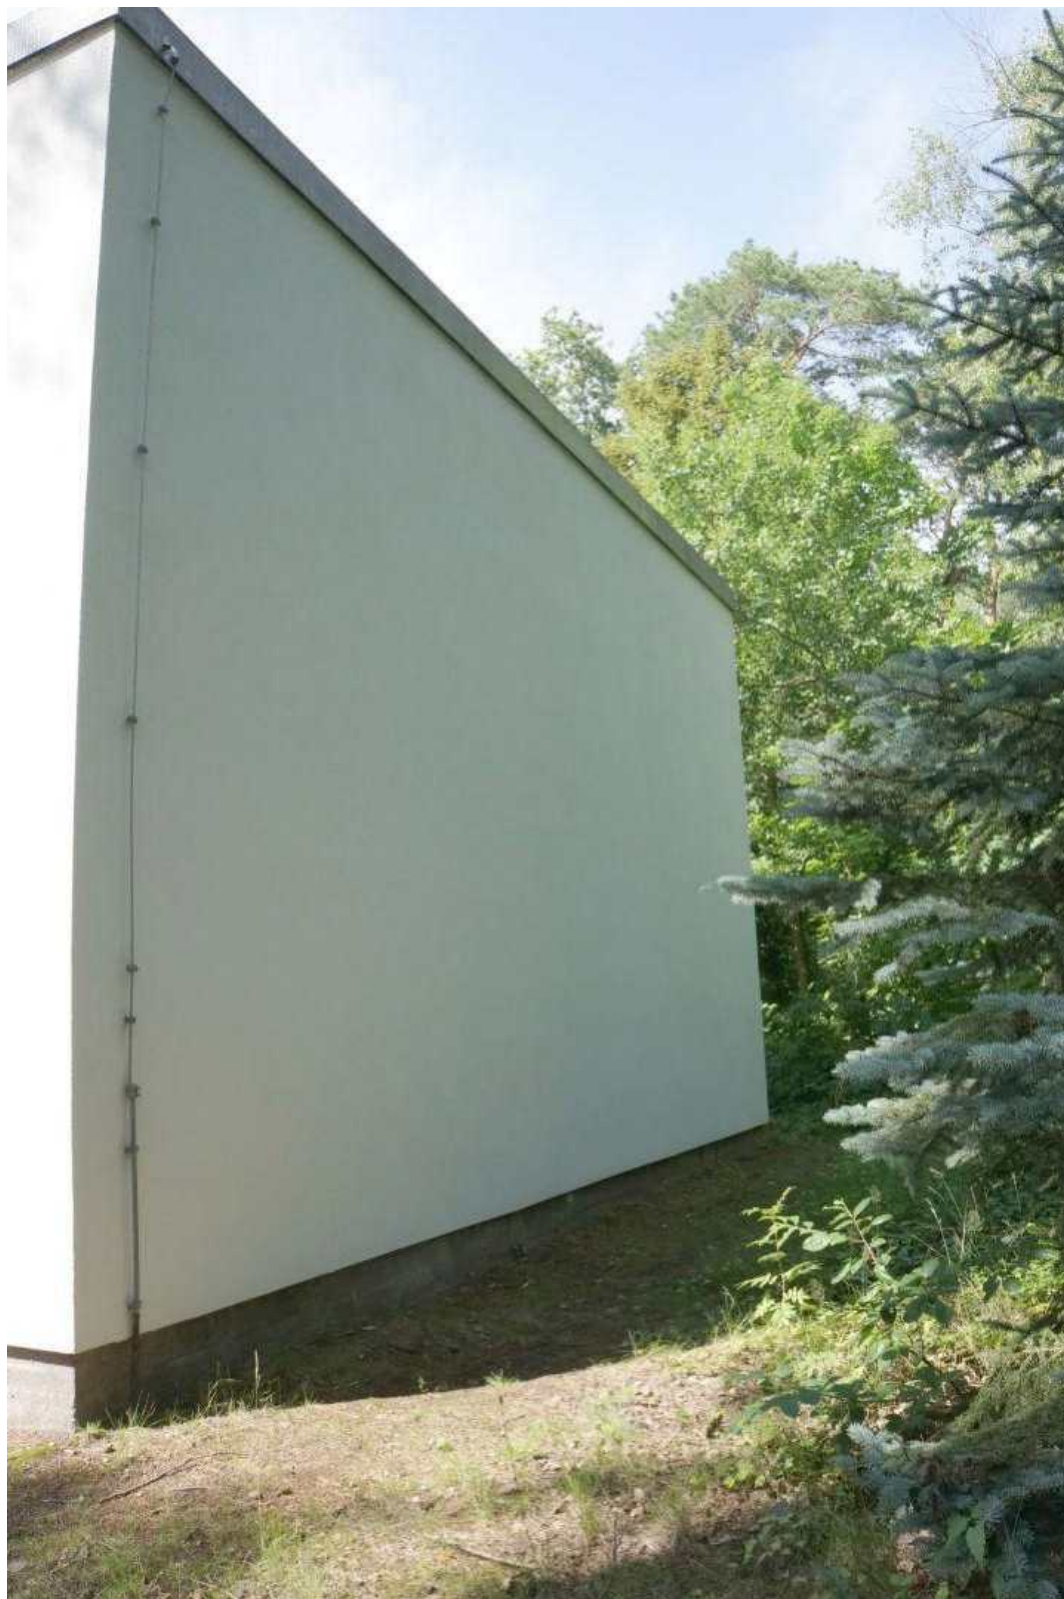
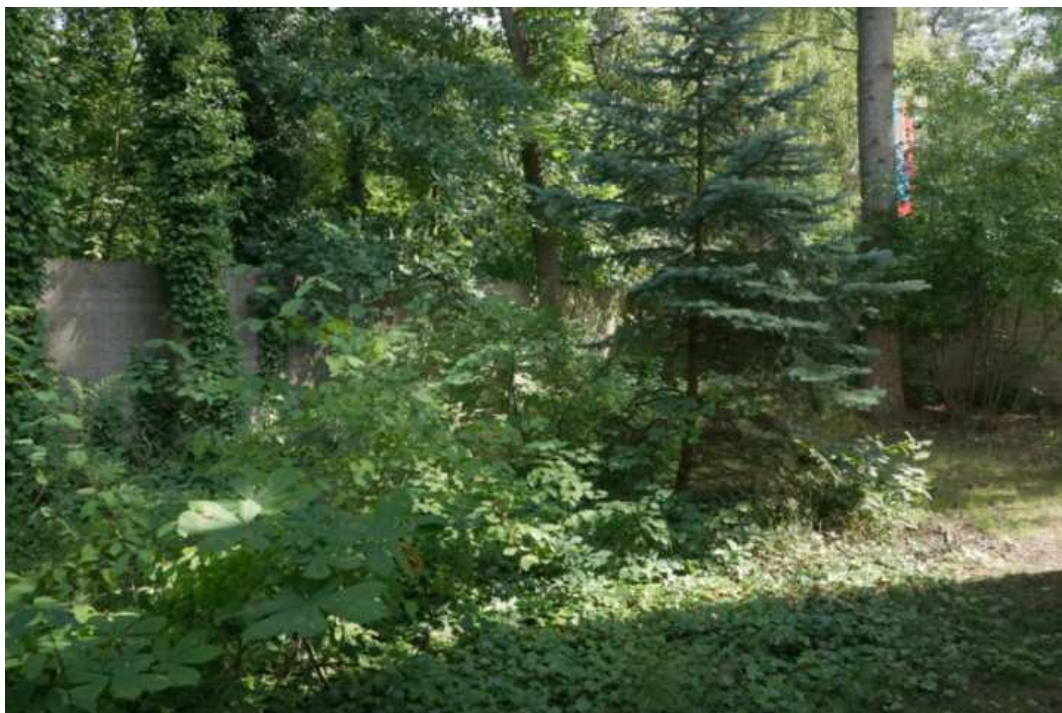
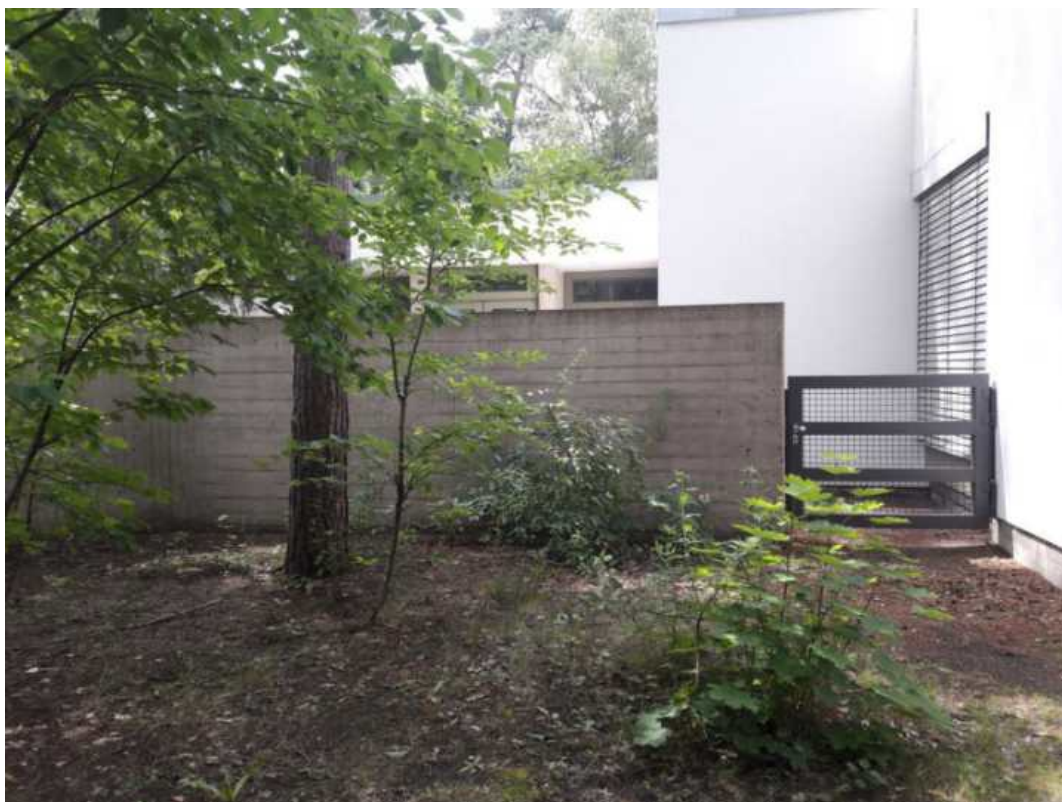
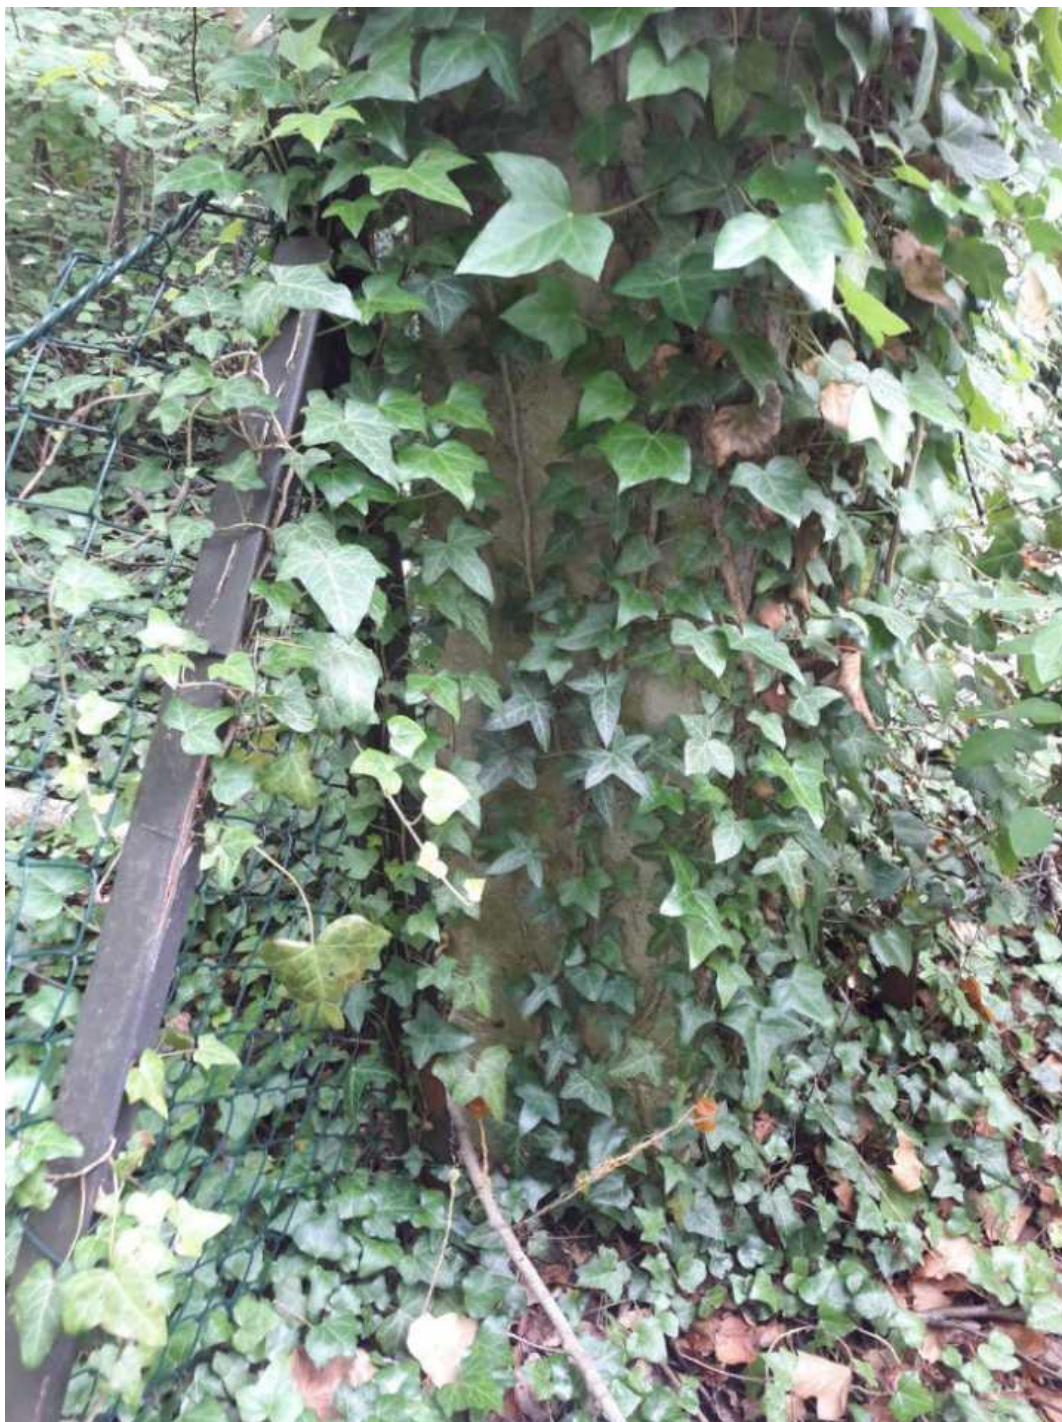
<b>Objekt:</b> Brücke Museum	<b>Bereich:</b> Außenanlagen	<b>Außenbereich:</b> Außen Ost
<b>Maßnahmenempfehlungen allgemein:</b> Erhalt Priorität B		
<b>Detaillierte Empfehlungen:</b> Der östliche Bereich ist gekennzeichnet durch unbefestigte Grünflächen mit Waldboden, Kriechgewächsen, Bäumen und Sträuchern. Substanzieller Erhalt des Altbaumbestandes aus der Erbauungszeit. Konzeptioneller Erhalt der bauzeitlichen Vegetationsflächen. Vertiefende Untersuchung/Forschung zur Feststellung des bauzeitlichen Baumbestandes und Pflanzkonzeptes sowie ggf. seine Wiederherstellung. Substanzieller Erhalt, Instandsetzung und Pflege der historischen Freiflächen, Terrassen, Wege aus der ersten Bauphase sowie Reinigung der verschmutzten Oberflächen der Plattenbeläge, Stufen inkl. der Fugen. Dicht am Haus stehende Bäume und Sträucher, deren Äste die Fassade berühren, sollten regelmäßig zurückgeschnitten werden, um Feuchteschäden und biogenen Bewuchs an der Fassade zu verhindern.

Element	Material	Anzahl	Bauphasen				Zustand	Maßnahmen-empfehlung	Bemerkung
	Material		-	I	II	III			
Einfriedung (Mauer)	Sichtbeton, schalungsgrau	1					mittel	A Erhalt R	Sichtbeton von schädigendem Bewuchs freihalten durch Entfernen der Kletterranken und regelmäßiges Zurückschneiden der nahen Sträucher, Äste und sonstigen Gehölze, da Korrosionsgefahr der innenliegenden Bewehrungsstäbe infolge von Abplatzungen und eindringender Feuchtigkeit besteht.
Gehölzfläche	Unbefestigt	1					mittel	C Erhalt konzeptionell	Sträucher, kleinere Bäume, Rankengewächse (an Mauern)
Gehölzfläche	Unbefestigt	6					gut	A Erhalt	Ca. 5 Laubbäume, 1 Nadelbaum vermutlich vor Bph1
Leuchte	Stahl, lackiert	2					gut	C Erhalt konzeptionell	2 Stk. Stehlampe mit kugelförmigem Schirm, vermutlich aus Bph1 oder Nachbau Bph2, steht im dichteren Gehölz und ist von Bewuchs fast vollständig bedeckt. Gehölz etwas lichten/zurückschneiden, damit Leuchte wieder sichtbar.

Zaun	Kunststoff, Stahl	1					mittel	ohne Bindungen	Äußere Grundstückseinfriedung mit Maschendrahtzaun

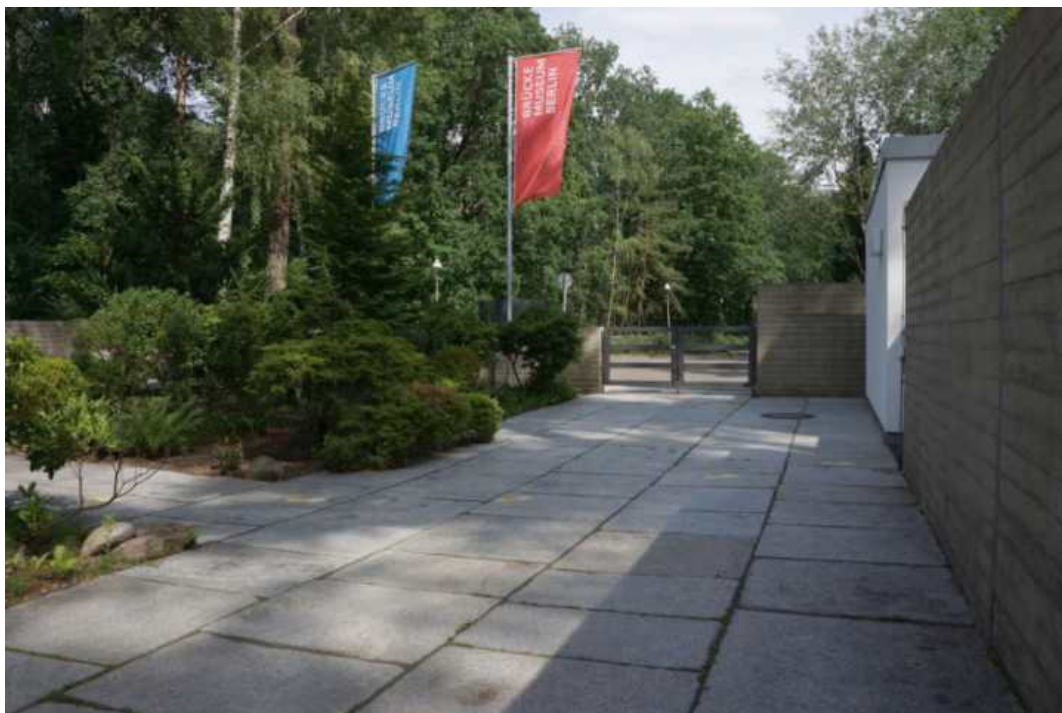
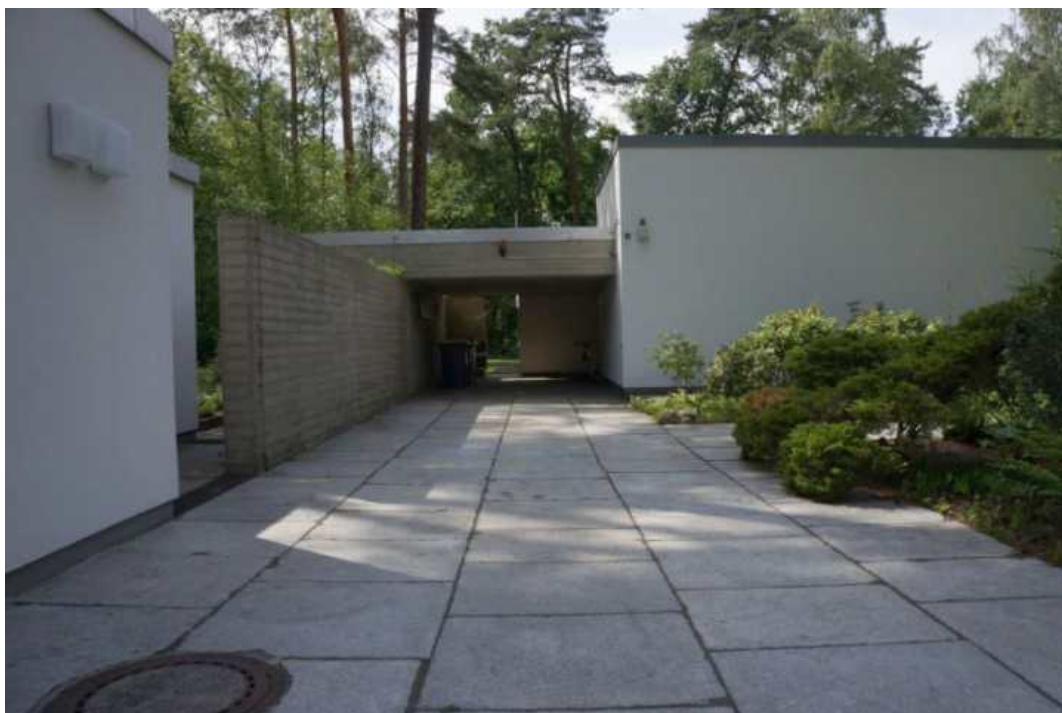
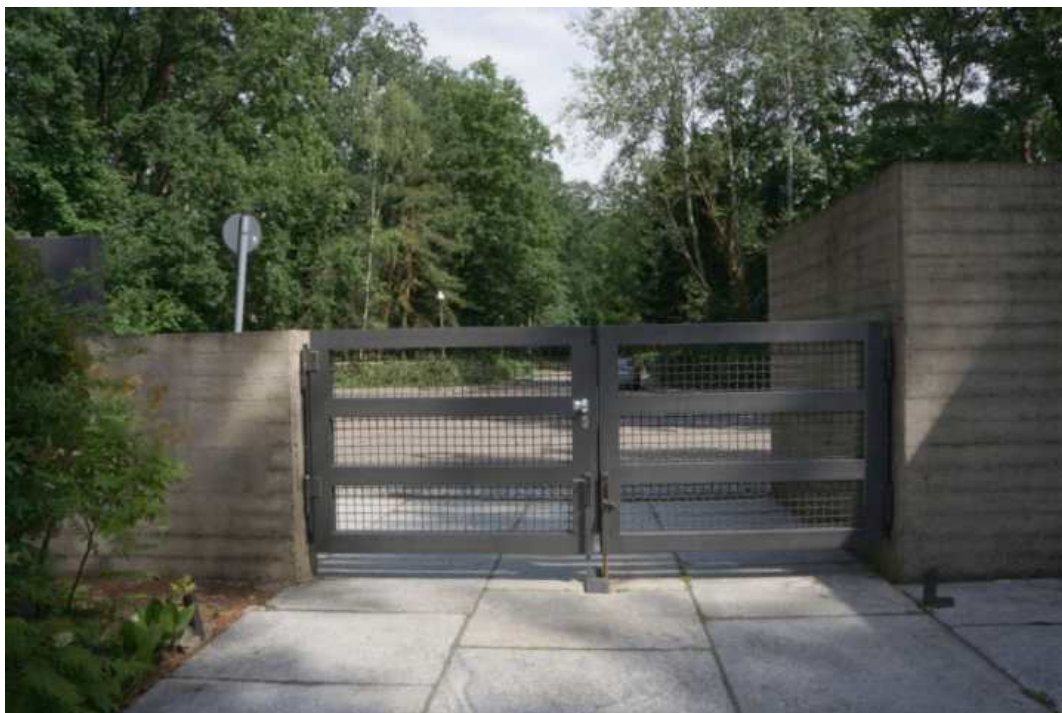
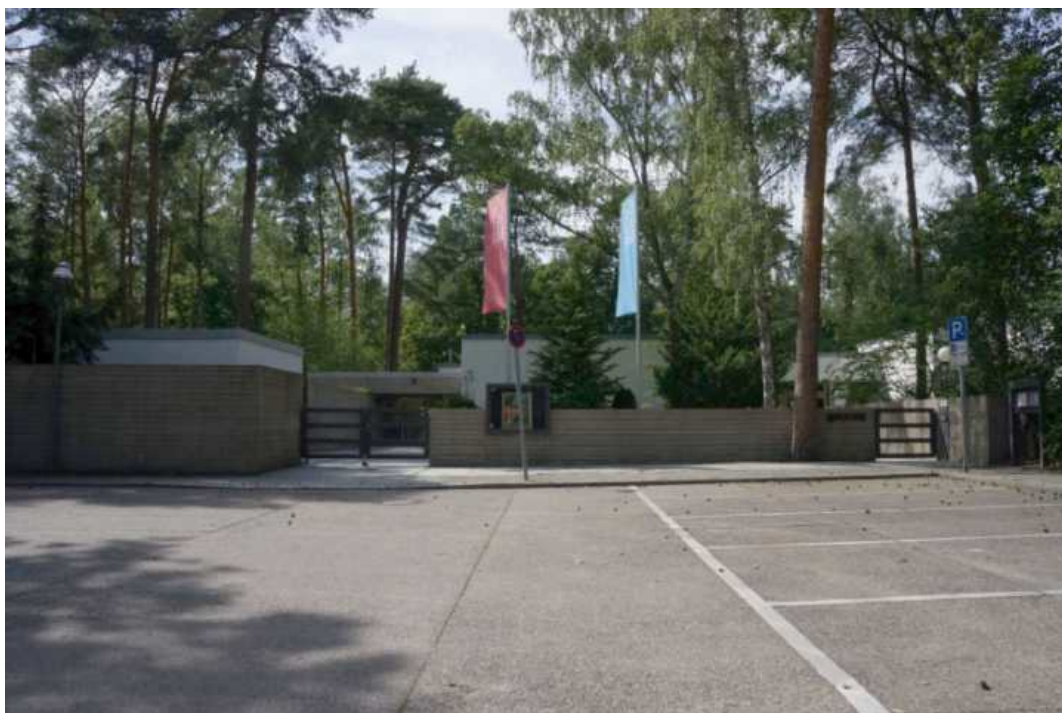
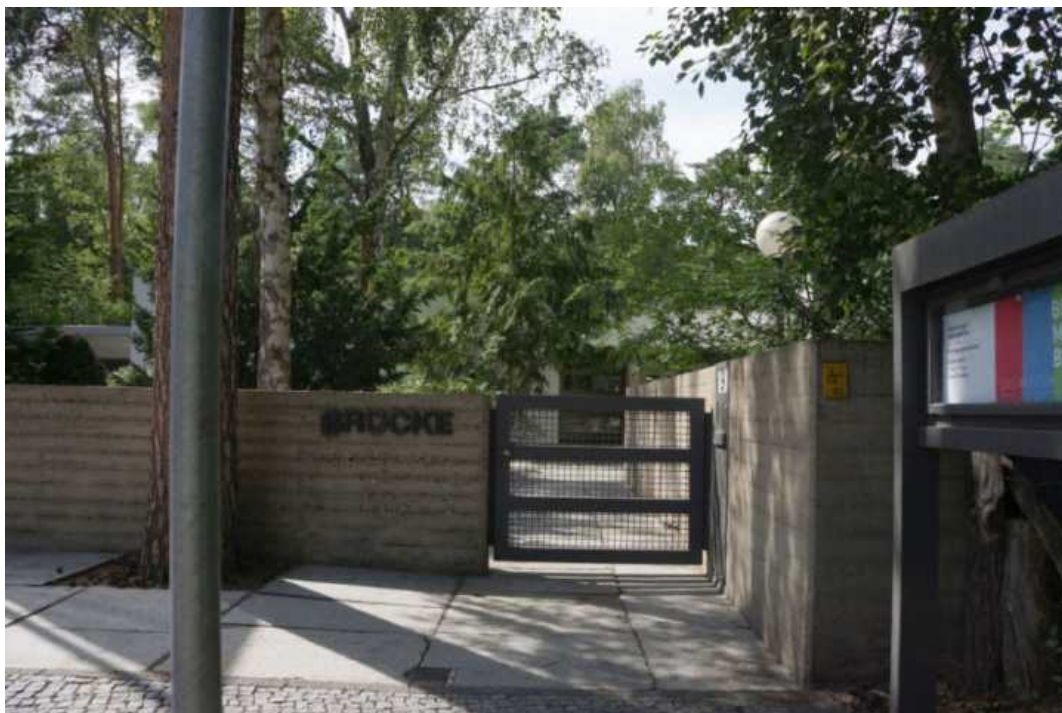
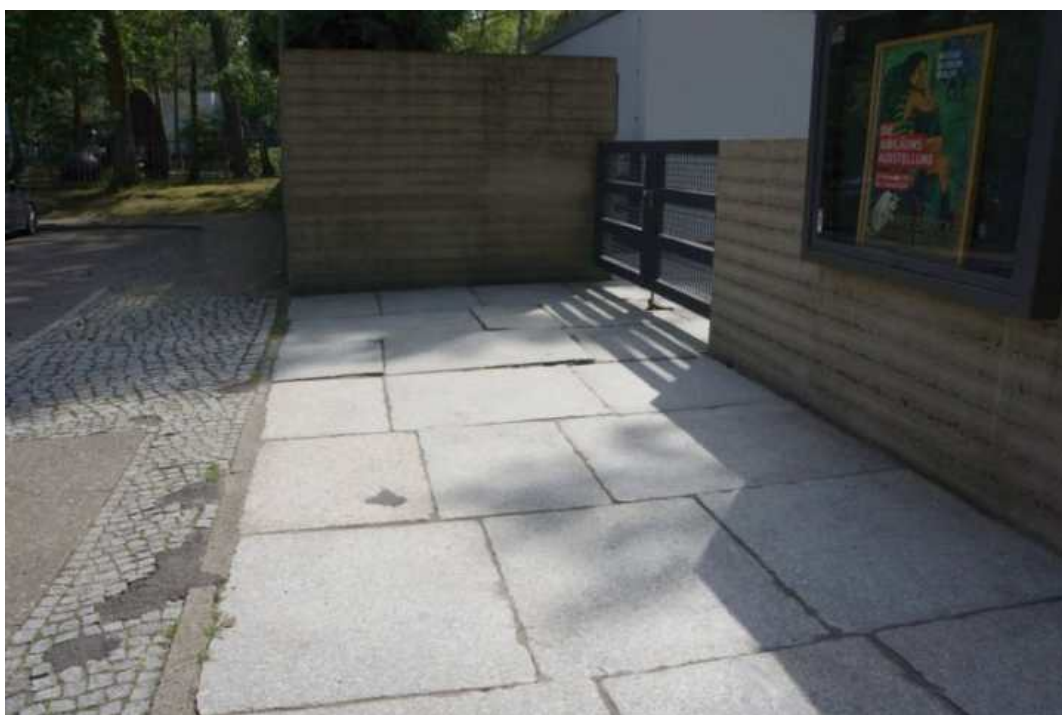
<b>Objekt:</b> Brücke Museum	<b>Bereich:</b> Außenanlagen	<b>Außenbereich:</b> Außen Süd
<b>Maßnahmenempfehlungen allgemein:</b> Erhalt Priorität A		
<b>Detaillierte Empfehlungen:</b> Der südliche Bereich mit den beiden Eingängen und den Einfriedungsmauern aus schalungsrauem Sichtbeton ist die Hauptschaufseite. In diesem Bereich befinden sich rechteckig angelegte Vegetations-/Gehölzflächen mit Sträuchern und Bäumen, eingebettet zwischen befestigten Wegen und Terrassenflächen aus Granitplatten. Substanzieller Erhalt des Altbaumbestandes aus der Erbauungszeit. Konzeptioneller Erhalt der bauzeitlichen Vegetationsflächen. Vertiefende Untersuchung/Forschung zur Feststellung des bauzeitlichen Baumbestandes und Pflanzkonzeptes sowie ggf. seine Wiederherstellung. Substanzieller Erhalt, Instandsetzung und Pflege der historischen Freiflächen, Terrassen, Wege aus der ersten Bauphase sowie Reinigung der verschmutzten Oberflächen der Plattenbeläge, Stufen inkl. der Fugen. Sicherung und Neubefestigung gelockerter Platten und Randsteine. Substanzieller Erhalt der bauzeitlichen Einfriedung aus Sichtbeton und der Metalltore, Schaukästen, Briefkästen. Bei Neufassung Metallelemente Abnahme der Farbigkeit am Bauteil, da Altbeschichtungen bei Sanierung 2014 entfernt wurden. Dicht am Haus/den Sichtbetonmauern stehende Bäume und Sträucher, deren Äste die Fassade/das Mauerwerk berühren, sollten regelmäßig zurückgeschnitten werden, um Feuchteschäden und biogenen Bewuchs an der Fassade/am Mauerwerk zu verhindern.

Element	Material	Anzahl	Bauphasen				Zustand	Maßnahmen-empfehlung	Bemerkung
	Material		-	I	II	III			
Einfriedung (Mauer)	Sichtbeton, schalungsgrau	2					mittel	A Erhalt R	Sichtbeton von schädigendem Bewuchs freihalten durch Entfernen der Kletterranken und regelmäßiges Zurückschneiden der nahen Sträucher, Äste und sonstigen Gehölze, da Korrosionsgefahr der innenliegenden Bewehrungsstähle infolge von Abplatzungen und eindringender Feuchtigkeit besteht.
Gehweg (Bürgersteig)	keine Angabe	1					gut	ohne Bindungen	Gehört nicht zum Grundstück, keine Bindung
Gehölzfläche	Unbefestigt	2					gut	A Erhalt, C Erhalt konzeptionell	2 Stk. rechteckige Gehölzflächen ( 30,75 qm und 89,36 qm) mit Sträuchern und insg. 1 Nadel-, 2 Laubbäumen. Eingefasst von Plattenbelag. Begrenzung der Flächen und Bäume substanzieller Erhalt, sonstige Gehölze konzeptioneller Erhalt.
Leuchte	Kunststoff	6					gut	A Erhalt R	je 3 Stk Wandleuchte an Sichtbetonmauer neben Eingangstor, kreisförmig, Plexiglas, bauzeitlich oder

baugleicher Nachbau.
Lichtschacht	Beton, Stahl	4				gut	C Erhalt konzeptionell	Betonschacht, Gitterrost
Pflanzfläche	Unbefestigt	1				gut	A Erhalt, C Erhalt konzeptionell	Größe 1,31 qm. Mit 1 Nadelbaum. Eingfasst von Plattenbelag. Begrenzung der Flächen und Bäume substanzieller Erhalt, sonstige Gehölze konzeptioneller Erhalt.
Plattenbelag (Befestigung)	Granit	1				mittel	A Erhalt R	Größe 294,41 qm, inkl. Fläche vor dem Tor am Bürgersteig. Gelockerte Platten aufnehmen, neu verlegen. Entfernen des biogenen Bewuchses aus den Fugen und von der Oberfläche.
Sonstiges	keine Angabe	1				gut	ohne Bindungen	Sitzbank, Holz, grün gestrichen, ohne Datierung
Sonstiges	Stahl, lackiert	3				gut	A Erhalt	Schautafeln (Metallkästen), Briefkasten- Freisprechanlage. Entfernung Altbeschichtung, Erneuerung der Beschichtungen mit Sica Cor RG 1 DB 703 in Bph 3
Sonstiges	Stahl	1				gut	A Erhalt	Schriftzug mit Einzelbuchstaben (Brücke) aus Metall

Stufen	Granit	3				gut	A Erhalt	3 Stufen am Gartentor
Tor (einflügelig)	Stahl, lackiert	3				gut	A Erhalt	3 Stk Tore, einflügelig aus Bph1. In Bph3 Entfernung Altbeschichtung, Erneuerung der Beschichtungen mit Sica Cor RG 1 DB 703
Tor (zweiflügelig)	Stahl, lackiert	1				gut	A Erhalt	Tor, zweiflügelig aus Bph1. In Bph3 Entfernung Altbeschichtung, Erneuerung der Beschichtungen mit Sica Cor RG 1 DB 703
