<b>Objekt:</b> Haus I	<b>Bereich:</b> Fassaden	<b>Fassade:</b> Nordseite
<b>Detaillierte Empfehlungen:</b> Die Fassaden der Nordseite weisen zwei Bauphasen auf. Der Bürotrakt wurde in Bph2 (1985) im Nordwesten um zwei Achsen erweitert. Dieser Anbau fügt sich harmonisch in die Umgebung ein und ist gestalterisch an das Bestandsgebäude angepasst und ist von diesem eigentlich nicht unterscheidbar. Lediglich der Sockelbereich zeigt hier nicht den schalungsrauen Sichtbeton, sondern ist am Anbau komplett mit einem Schutzblech verkleidet. Der Anbau unterliegt keiner denkmalpflegerischen Bindung, ist jedoch nur in Abstimmung mit der Denkmalbehörde in seiner Struktur veränderbar. Die Fassaden des Ursprungsbaus sind substanziell zu erhalten. Erhalt der Bauteile aus schalungsrauen Sichtbeton (Sockel, Dachtraufe, Oberlichter, etc.), bei Erneuerungsbedarf bestandsgleiche Reparatur in Material und Technik. Erhalt der bauzeitlichen Putze, bei Erneuerungsbedarf bestandsgleiche Reparatur, das heißt mit einem geeigneten, optisch und strukturell an den Originalputz angepassten neuen Putz. Erhalt der Attika-Verblechung, bei Erneuerungsbedarf bestandsgleicher Ersatz in Material und Abmessungen.

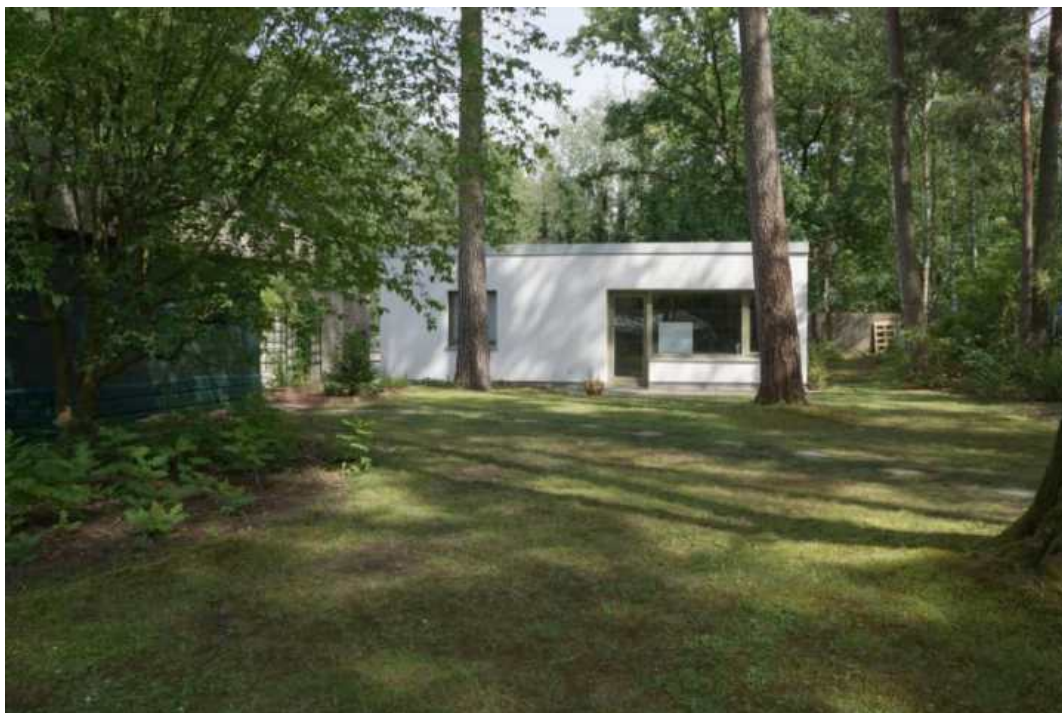
Abbildung 37

<b>Objekt:</b> Brücke Museum	<b>Bereich:</b> Außenanlagen	<b>Außenbereich:</b> Außen West
<b>Maßnahmenempfehlungen allgemein:</b> Erhalt Priorität B		
<b>Detaillierte Empfehlungen:</b> Der nördliche Bereich des westlichen Gartens ist bewaldet. Der überwiegende Teil - im Umfeld der Häuser - besteht aus Rasenflächen, in die Gehölzflächen mit Strauchgewächsen sowie Altbaumbestand (z.B. Kiefern, Ebereschen, Birken) eingebettet sind. Substanzieller Erhalt des Altbaumbestandes aus der Erbauungszeit. Konzeptioneller Erhalt der bauzeitlichen Vegetationsflächen. Vertiefende Untersuchung/Forschung zur Feststellung des bauzeitlichen Baumbestandes und Pflanzkonzeptes sowie ggf. seine Wiederherstellung. Substanzieller Erhalt, Instandsetzung und Pflege der historischen Freiflächen, Terrassen, Wege aus der ersten Bauphase sowie Reinigung der verschmutzten Oberflächen der Plattenbeläge, Stufen inkl. der Fugen. Entfernung der späteren unpassenden Randsteineinfassungen (Zierbeete Terrassenbereich Haus 2) und Wiederherstellung der bauzeitlichen Anlagestruktur. Bei Bedarf Entfernung des später eingebauten Schuppens unter dem Kragdach, der das Erscheinungsbild beeinträchtigt. Substanzieller Erhalt der bauzeitlichen Einfriedung aus Sichtbeton und der Metalltore, Schaukästen, Briefkästen. Bei Neufassung Metalltore Abnahme der Farbigkeit am Bauteil, da Altbeschichtungen bei Sanierung 2014 entfernt wurden. Dicht am Haus/den Sichtbetonmauern stehende Bäume und Sträucher, deren Äste die Fassade/das Mauerwerk berühren, sollten regelmäßig zurückgeschnitten werden, um Feuchteschäden und biogenen Bewuchs an der Fassade/am Mauerwerk zu verhindern.

Element	Material	Anzahl	Bauphasen				Zustand	Maßnahmen- empfehlung	Bemerkung
	Material		-	I	II	III			
Gehölzfläche	Unbefestigt	2					gut	A Erhalt, C Erhalt konzeptionell	2 Stk. Gehölzflächen ( 15,91 qm und 36,78 qm) mit Sträuchern sowie Altbaumbestand (Nadel-,Laubbäume). Alte Bäume substanzieller Erhalt, sonstige Gehölze konzeptioneller Erhalt.
Leuchte	Stahl, lackiert	0					gut	C Erhalt konzeptionell	Stehlampe mit kugelförmigem Schirm, vermutlich aus Bph1, nördlicher Bereich Rasenfläche.
Pflanzfläche	Unbefestigt	2					gut	C Erhalt konzeptionell	Pflanzflächen vermutlich Bph1, ursprüngliche Einfassung unbekannt. Heutige Einfassung mit Randsteinen aus Bph3
Platte	Kunststein	1					gut	ohne Bindungen	Einzelne Platten, quadratisch, als Trampelpfad
Plattenbelag (Befestigung)	Granit	1					mittel	A Erhalt R	Terrassenfläche und Weg in den Garten. Terrassenfläche: Entfernung biogener Bewuchs, Reinigung der verschmutzten Sichtflächen.

Randstein	Kunststein, Beton	1					mittel	A Erhalt R	Ringförmige Einfassung aus Sichtbeton/Kunststein aus Bph1 als Relikt eines ehemaligen

Pflanzbeetes (heute mit Kieseln gefüllt). Randsteine: Entfernung biogener Bewuchs, Reinigung der verschmutzten Sichtflächen.
Rasenfläche	Unbefestigt	1				gut	C Erhalt konzeptionell	
Sonstiges	keine Angabe	1				gut	ohne Bindungen	Provisorisch aufgestellter Geräteschuppen unterhalb der frei auskragenden Deckenplatte des Wagenstellplatzes, der das Erscheinungsbild beeinträchtigt. Entfernung des Schuppens wäre denkmalpflegerisch zu befürworten.
Tor (einflügelig)	Stahl, lackiert	1				gut	A Erhalt	Gartentor Nebengebäude, einflügelig aus Bph1. Entfernung Altbeschichtung, Erneuerung der Beschichtungen mit Sica Cor RG 1 DB 703 in Bph 3.

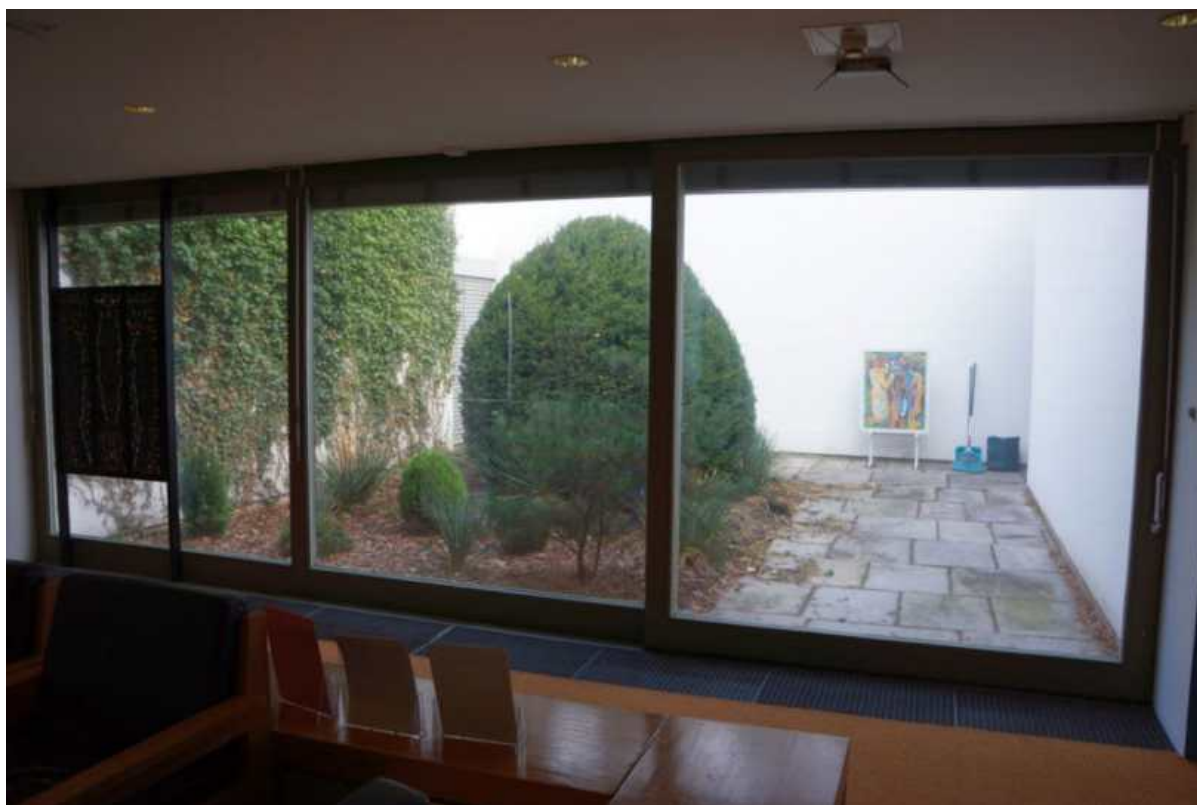
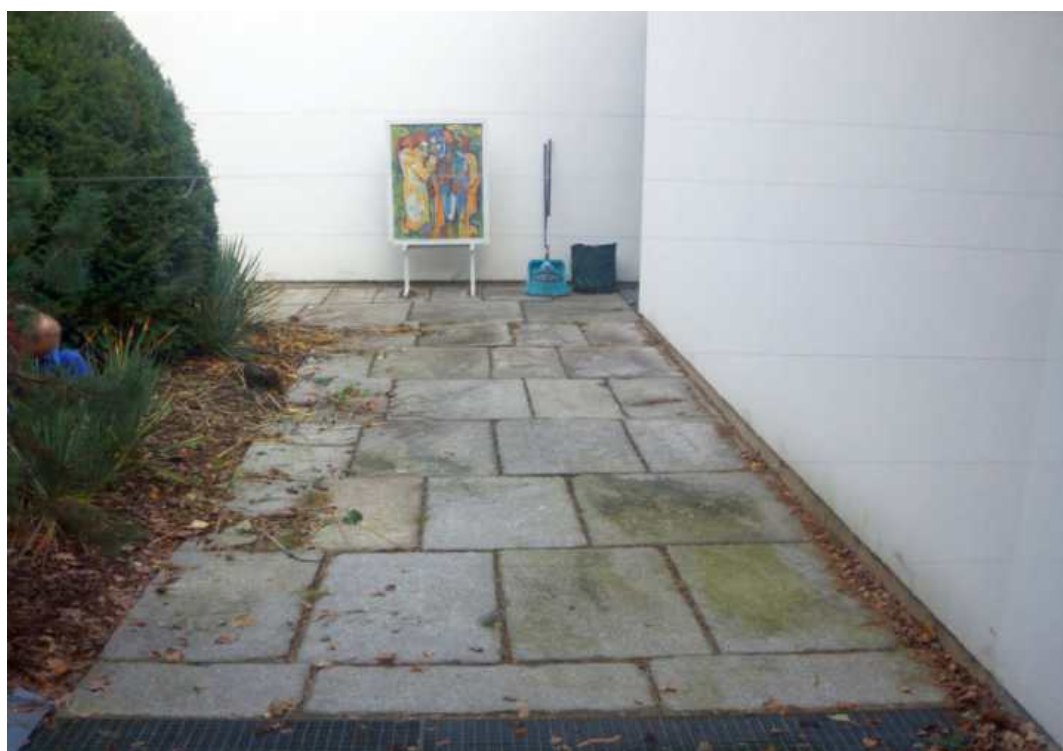
<b>Objekt:</b> Brücke Museum	<b>Bereich:</b> Außenanlagen	<b>Außenbereich:</b> Innenhof
<b>Maßnahmenempfehlungen allgemein:</b> Erhalt Priorität A		
<b>Detaillierte Empfehlungen:</b> Der im Ausstellungstrakt gelegene annähernd quadratische Innenhof wird umschlossen durch weiß verputzte Wände und eine Glaswand im Westen. Er ist unterteilt in eine befestigte und eine gärtnerisch bepflanzte Fläche. Die Sträucher und Kriechgewächse befinden sich in einem gepflegten guten Zustand. Substanzieller Erhalt des Altbaumbestandes aus der Erbauungszeit. Konzeptioneller Erhalt der bauzeitlichen Vegetationsflächen. Vertiefende Untersuchung/Forschung zur Feststellung des bauzeitlichen Baumbestandes und Pflanzkonzeptes sowie ggf. seine Wiederherstellung. Substanzieller Erhalt, Instandsetzung und Pflege der historischen Freiflächen, Terrassen, Wege aus der ersten Bauphase sowie Reinigung der verschmutzten Oberflächen der Plattenbeläge, Stufen inkl. der Fugen. Sicherung und Neubefestigung gelockerter Platten und Randsteine. Dicht am Haus/den Sichtbetonmauern stehende Bäume und Sträucher, deren Äste die Fassade/das Mauerwerk berühren, sollten regelmäßig zurückgeschnitten werden, um Feuchteschäden und biogenen Bewuchs an der Fassade zu verhindern.

Element	Material	Anzahl	Bauphasen				Zustand	Maßnahmen-empfehlung	Bemerkung
	Material		-	I	II	III			
Gehölzfläche	Unbefestigt	1					gut	A Erhalt, C Erhalt konzeptionell	Größe 35,91 qm. Begrenzung der Flächen substanzieller Erhalt, Gehölze konzeptioneller Erhalt.
Lichtschacht	Beton	3					gut	C Erhalt konzeptionell	Betonschacht, Gitterrost
Plattenbelag (Befestigung)	Granit	1					mittel	A Erhalt R	Größe 36,43 qm. Gelockerte Platten aufnehmen, neu verlegen. Entfernen des biogenen Bewuchses aus den Fugen und von der Oberfläche.
Sonstiges	Stahl, lackiert	1					gut	A Erhalt	Stellfläche/Staffelei aus Metall mit Kunstwerk auf dem Hof

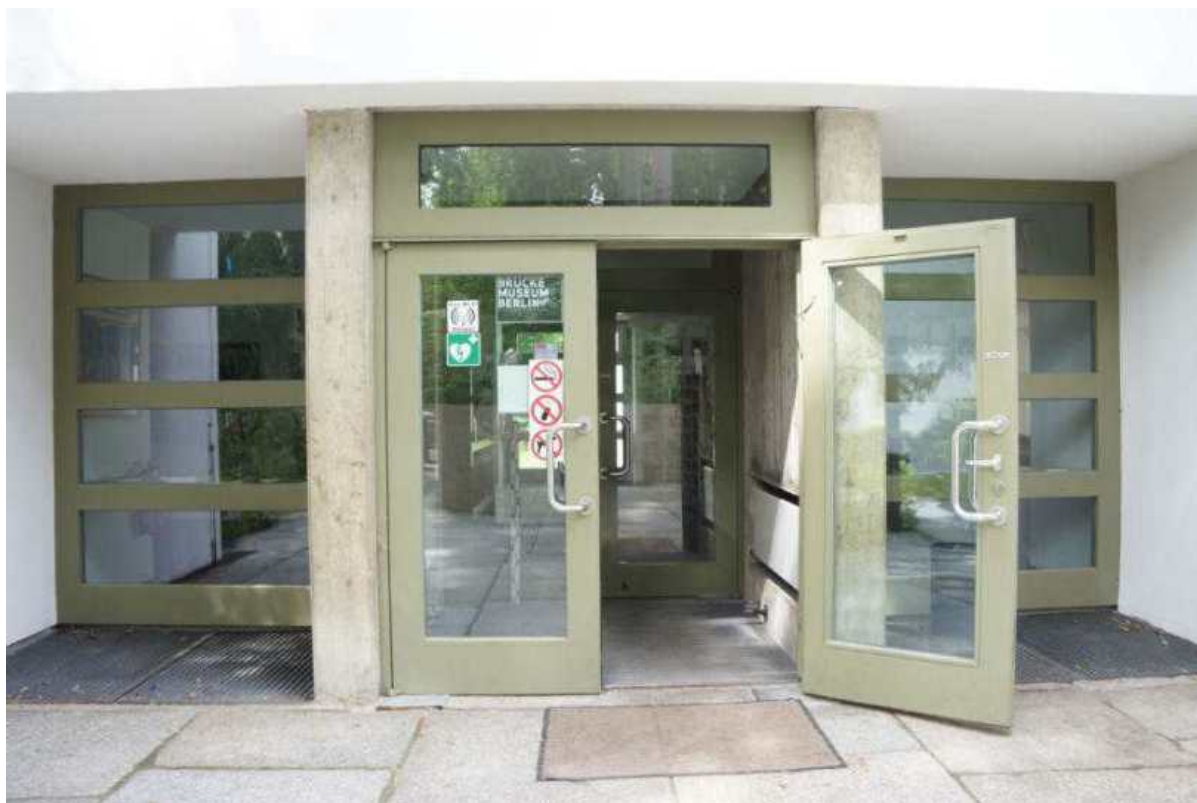
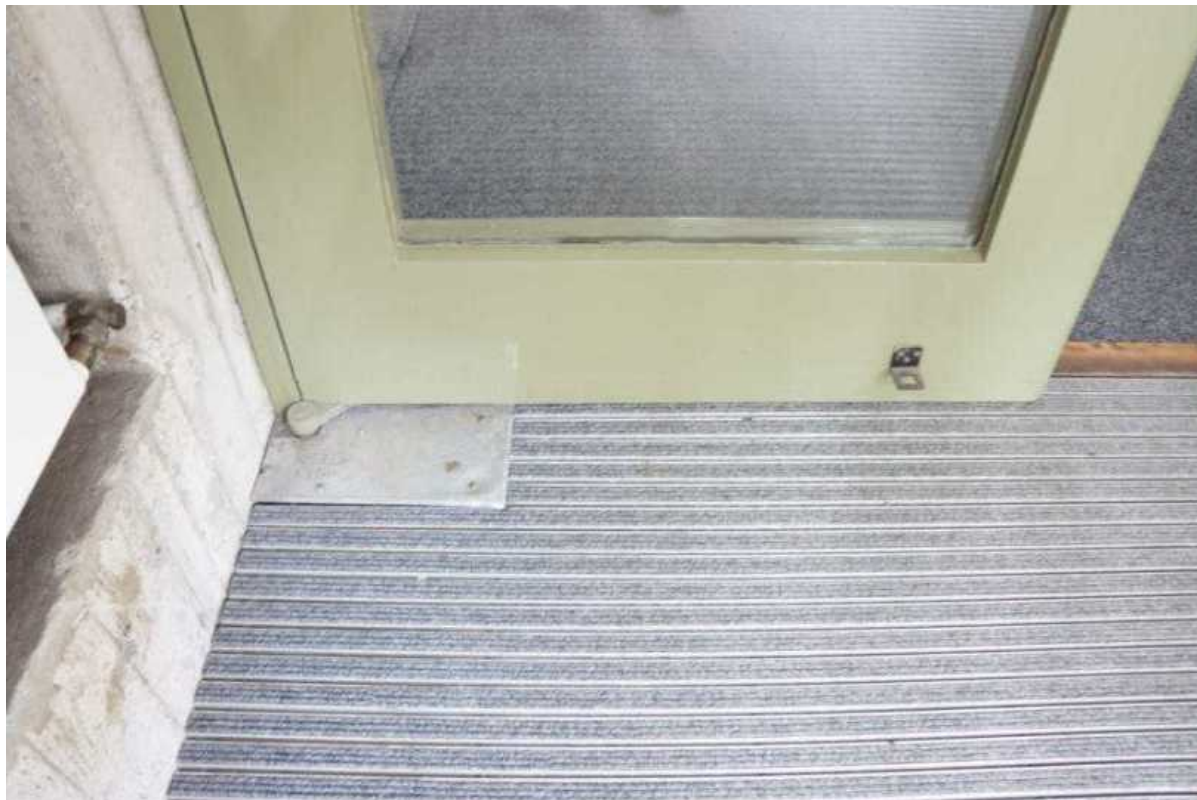
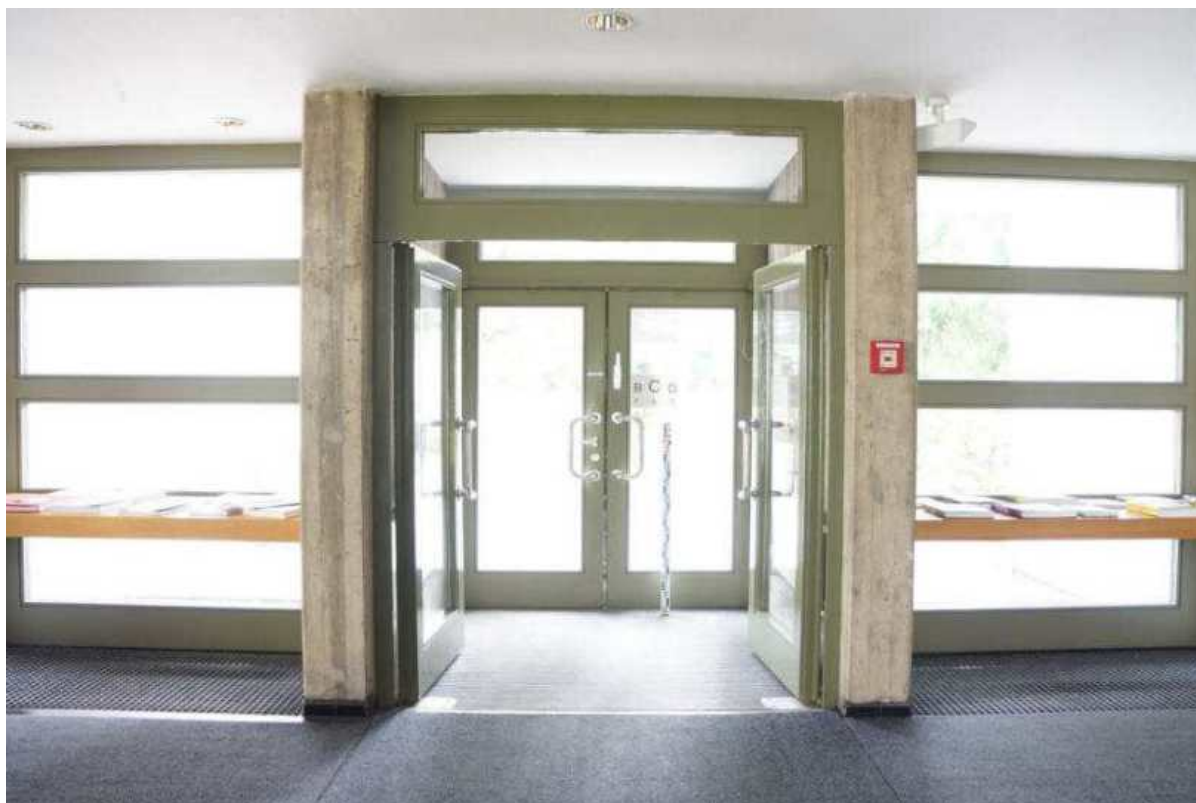
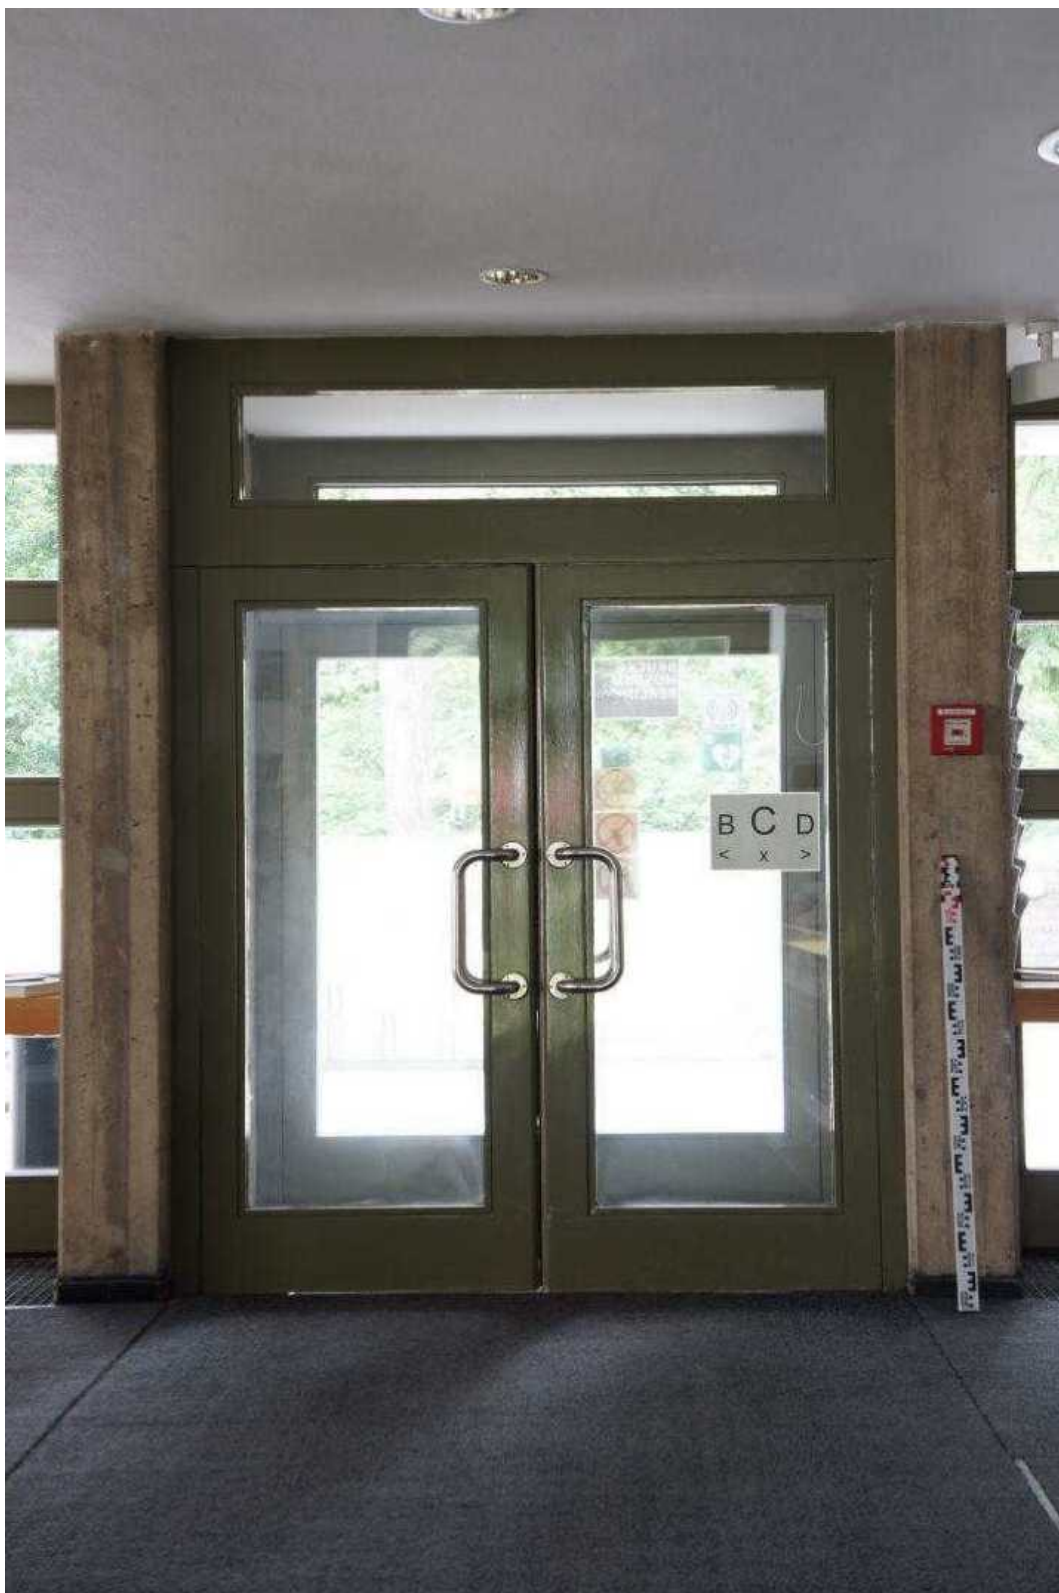
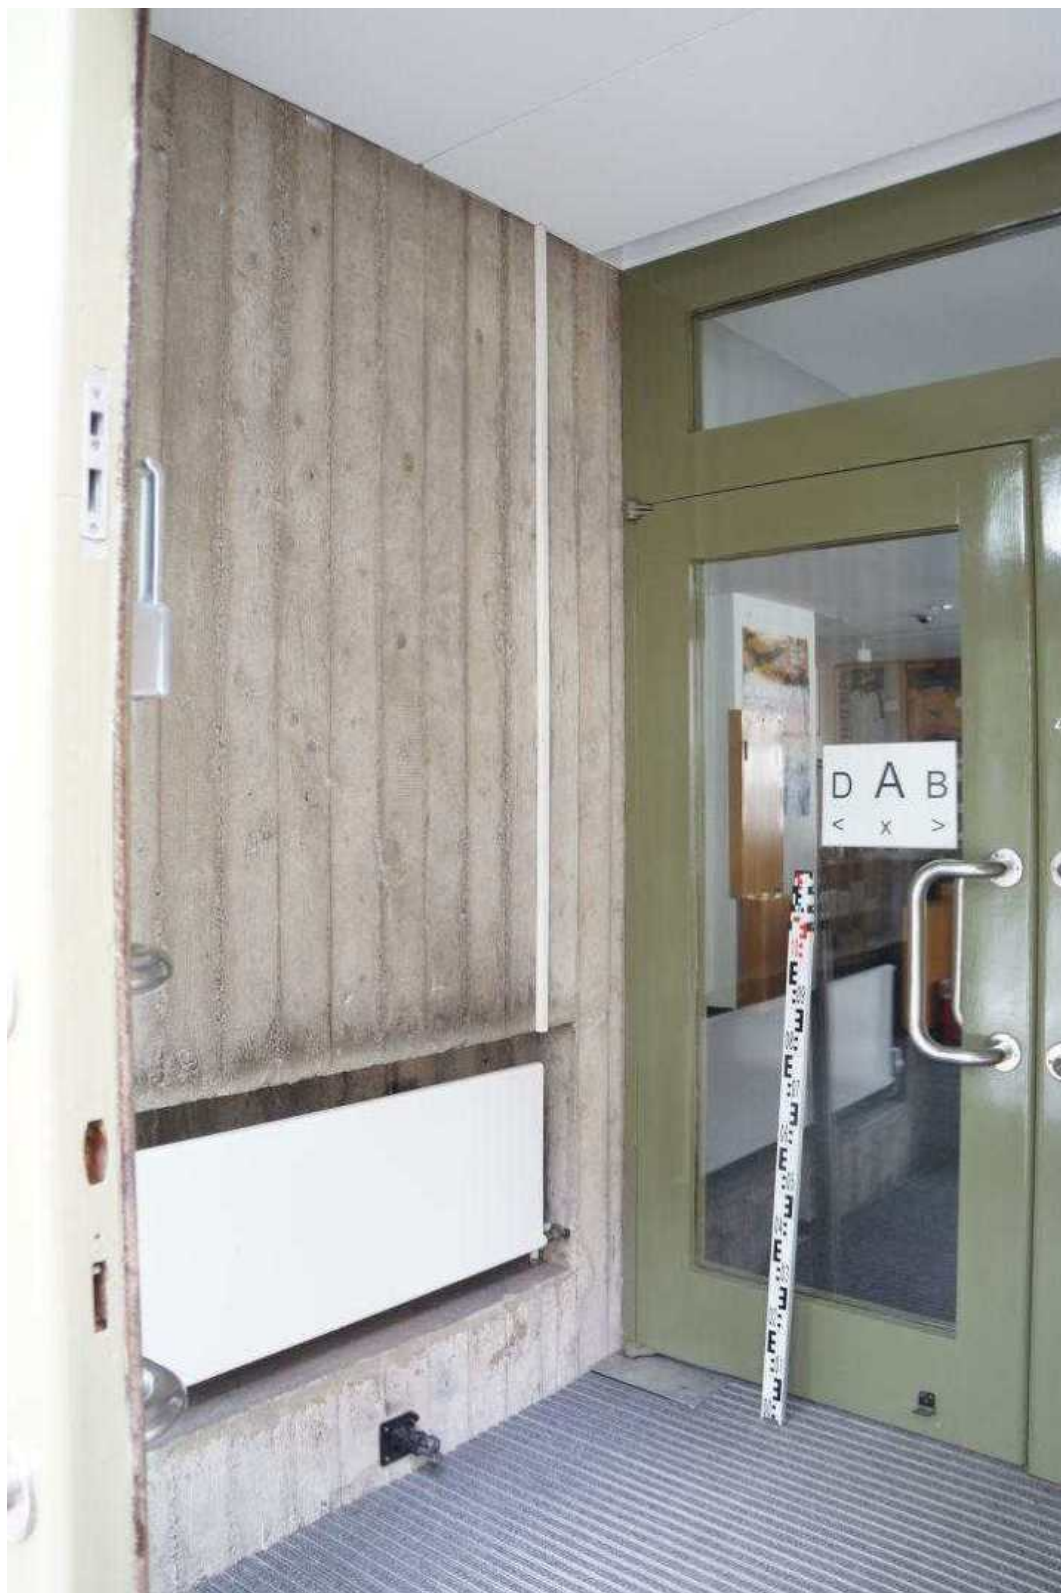
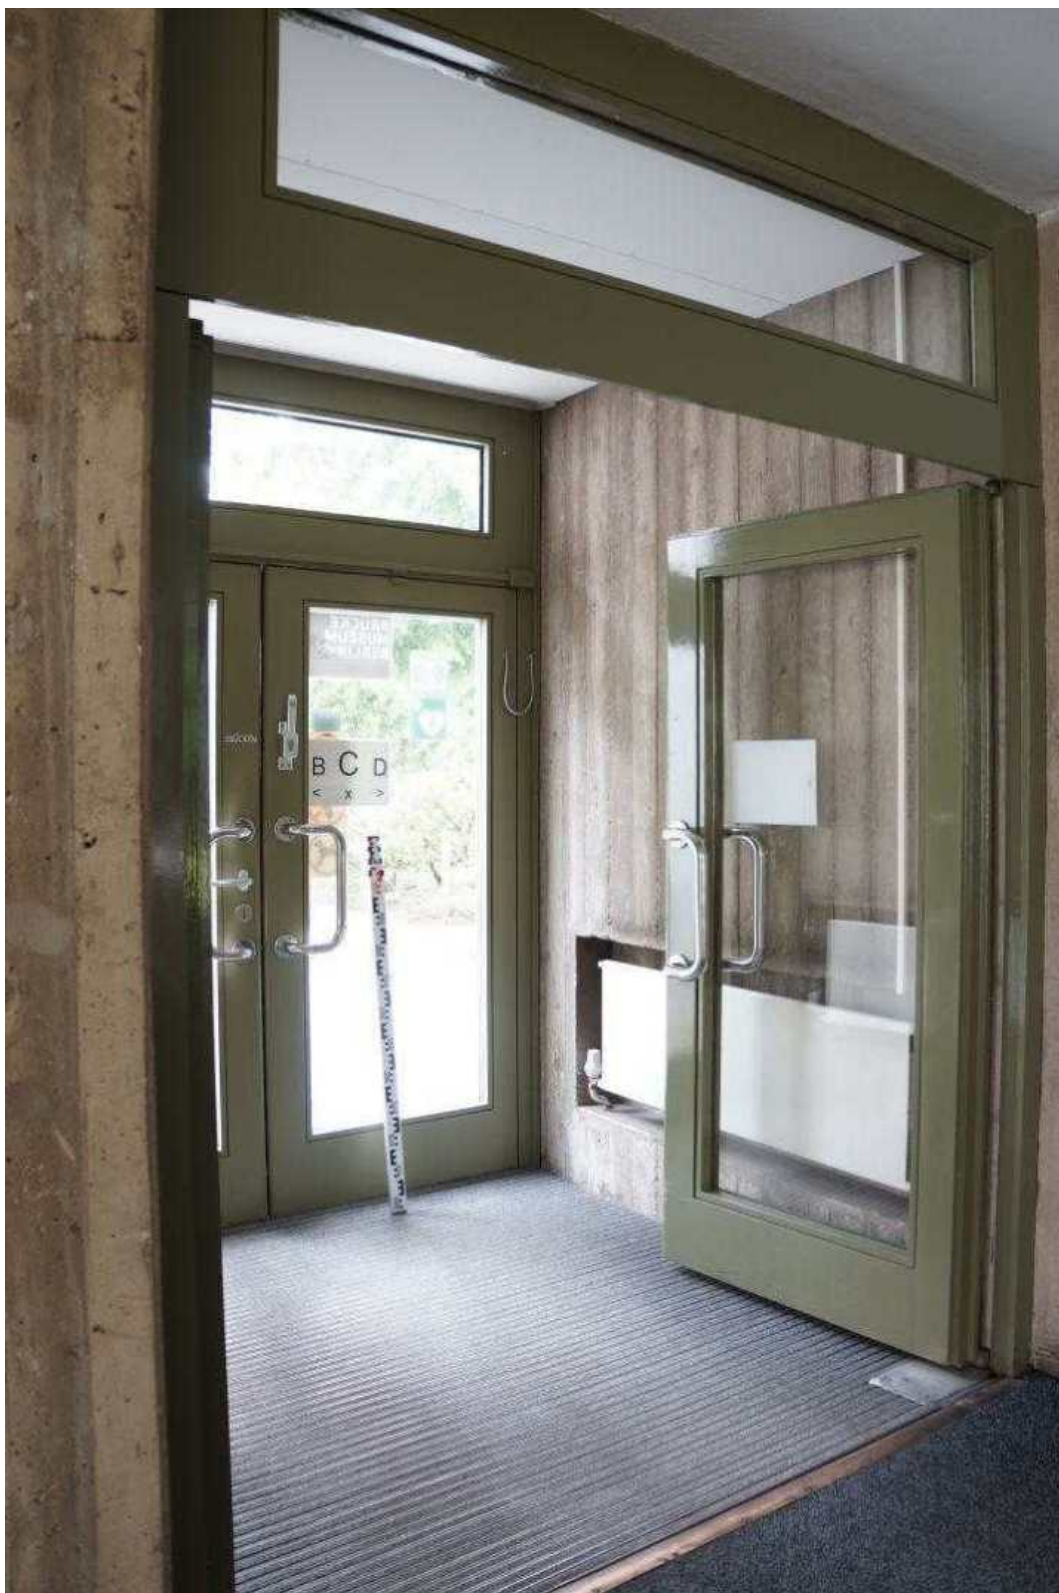
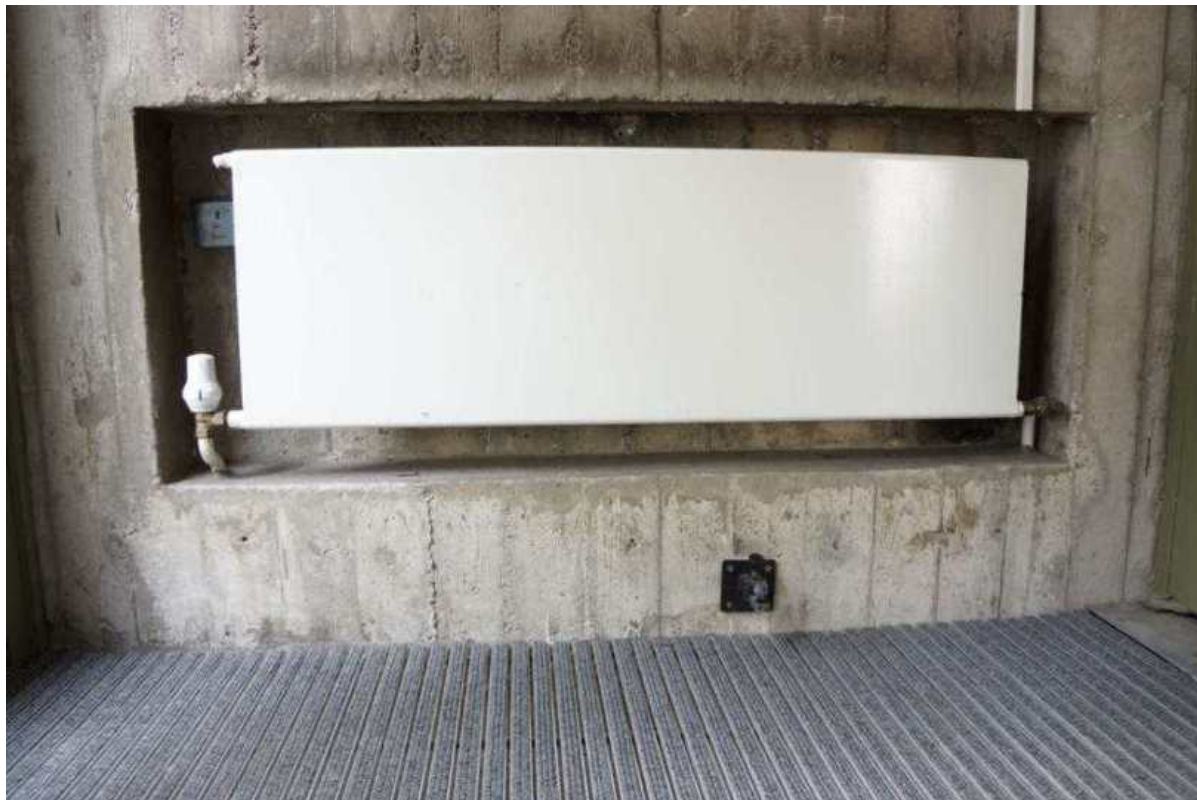
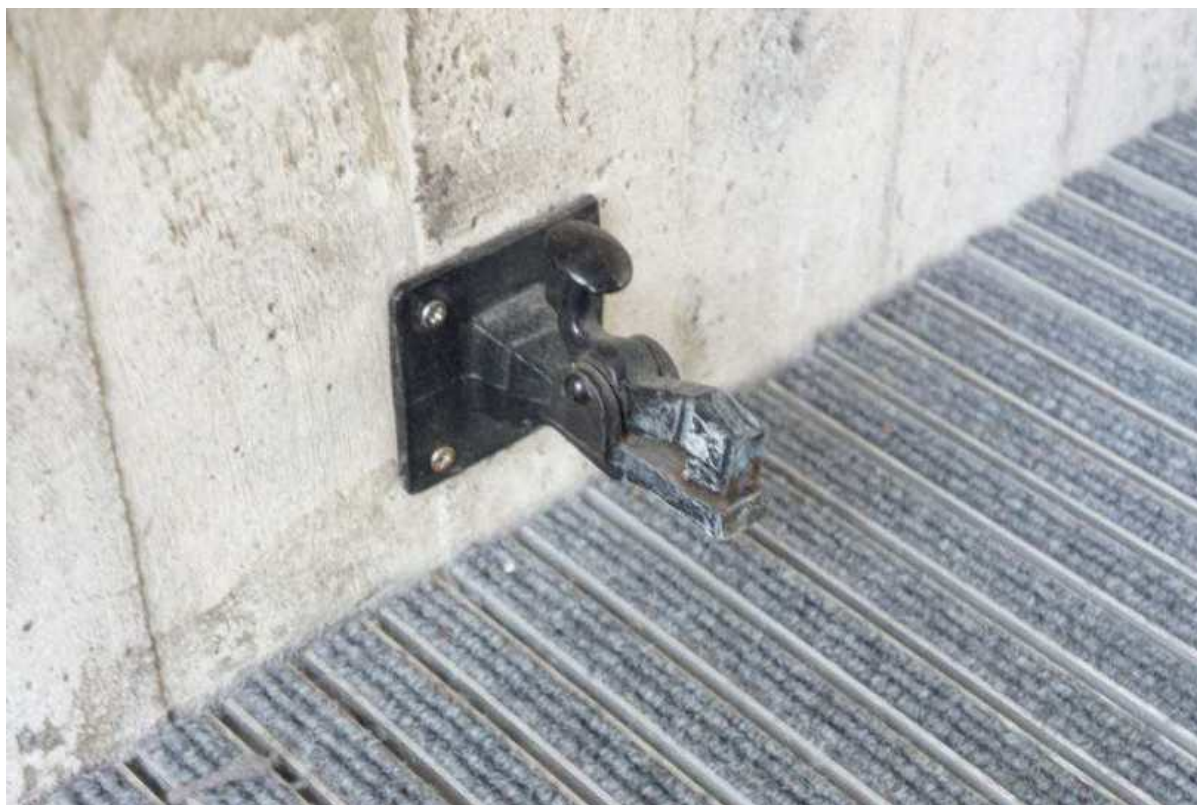
<b>Objekt:</b> Haus I	<b>Geschoss:</b> Erdgeschoss I	<b>Raum:</b> 1.00	<b>Fläche:</b> 3.82qm	<b>Deckenhöhe:</b> 2.67m
<b>Maßnahmenempfehlungen Raum:</b> Erhalt Priorität A				
<b>Besonderheiten Raum:</b> Windfang. Substanzieller Erhalt des Bestandes (Raumstruktur, Ausbauelemente und Oberflächen). Der Bestand sollte nur in Einzelfällen und in Abstimmung mit den Denkmalbehörden verändert werden.

Element	Träger	Fassung	Bauphasen				Zustand	Maßnahmen- empfehlung	Bemerkung
	Material	Material	-	I	II	III			
Bauliche Beschreibung									
Wand b	Beton	(kein Belag)					gut	A Erhalt	Schalungsrauer Sichtbeton
Wand d	Beton	(kein Belag)					gut	A Erhalt	Schalungsrauer Sichtbeton
Fußboden	Estrich	Teppichboden					gut	ohne Bindung	Fußabstreifer ganzflächig im Windfang. urspr. Bestand nicht bekannt.
Decke	Rabitz	Dispersionsfarbe					gut	A Erhalt	
Ausbau									
Tür an: Wand a	Holz	Anstrich					gut	A Erhalt	Innere Tür zum Foyer, zweiflügelige Holztür mit Oberlicht, Holzzargenkonstruktion, Holzrahmen außen 20 mm Außensperrholz, innen 19 mm Feinspanplatte aufgeleimt. Türstopper an Wand D bauzeitlich, Beschlag auf Fußboden neu.
Tür an: Wand c	Holz	Anstrich					gut	A Erhalt	Außentür, zweiflügelige Holztür mit Glasfeldern und Oberlicht, Anstrich Olivgrün (erneuert in Bph 3 nach Befund)
Wandnische an: Wand b	Beton	(kein Belag)					gut	A Erhalt	Wandnische für Heizkörper

Wandnische an: Wand d	Beton	(kein Belag)					gut	A Erhalt	Wandnische für Heizkörper
Energ. Bestand									
Heizkörper an: Wand b	Metall	Anstrich					gut	C Erhalt konzeptionell	Plattenheizkörper
Heizkörper an: Wand d	Metall	Anstrich					gut	C Erhalt konzeptionell	Plattenheizkörper

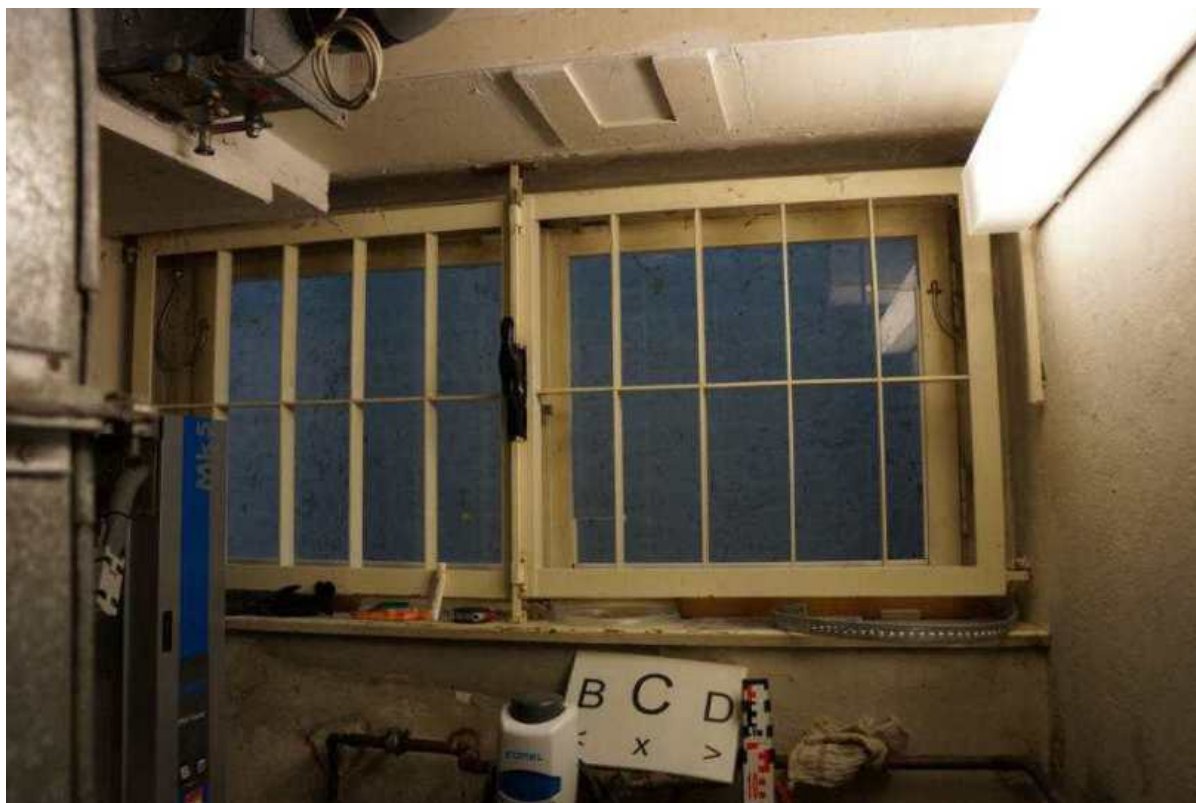
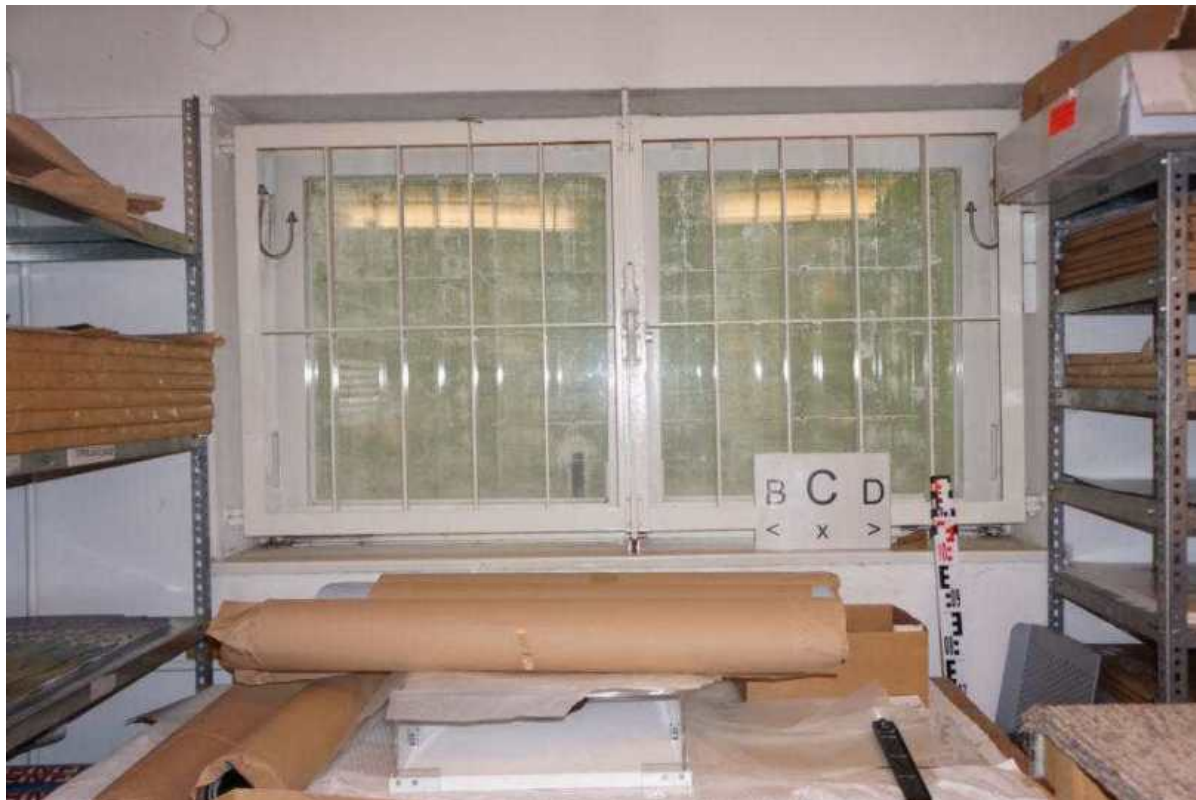
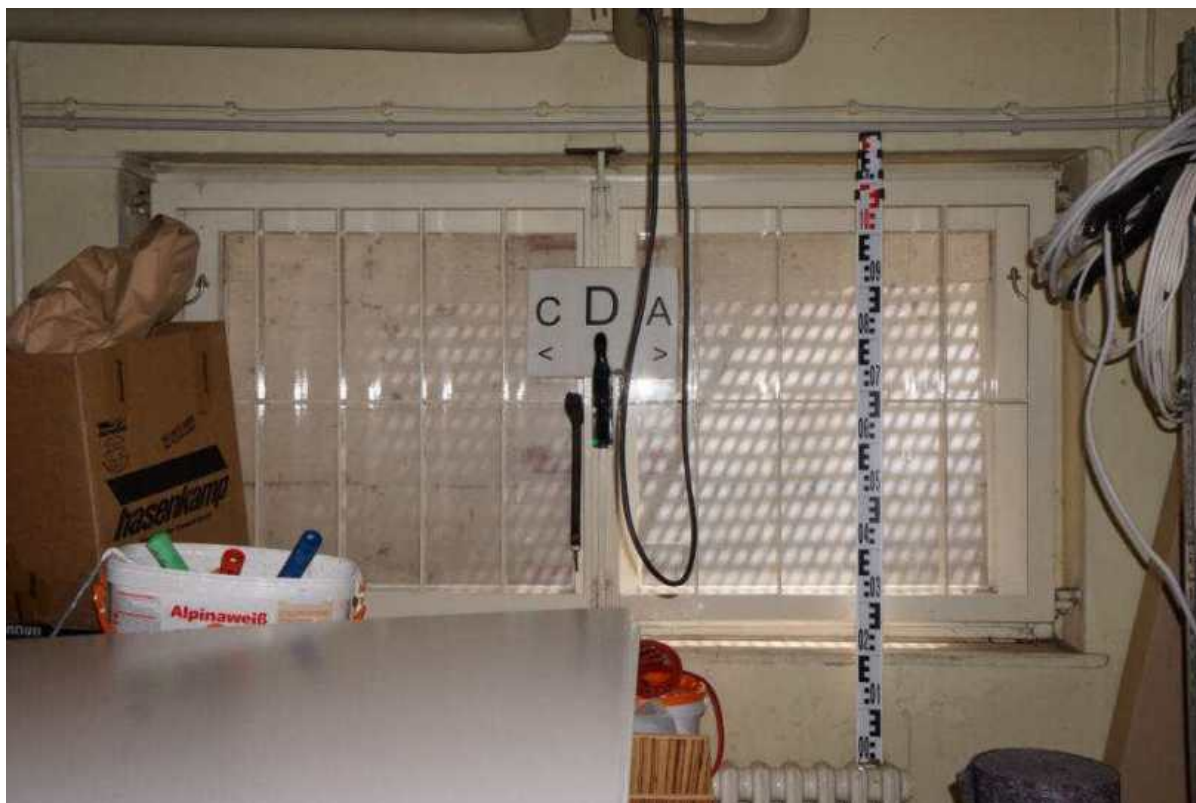
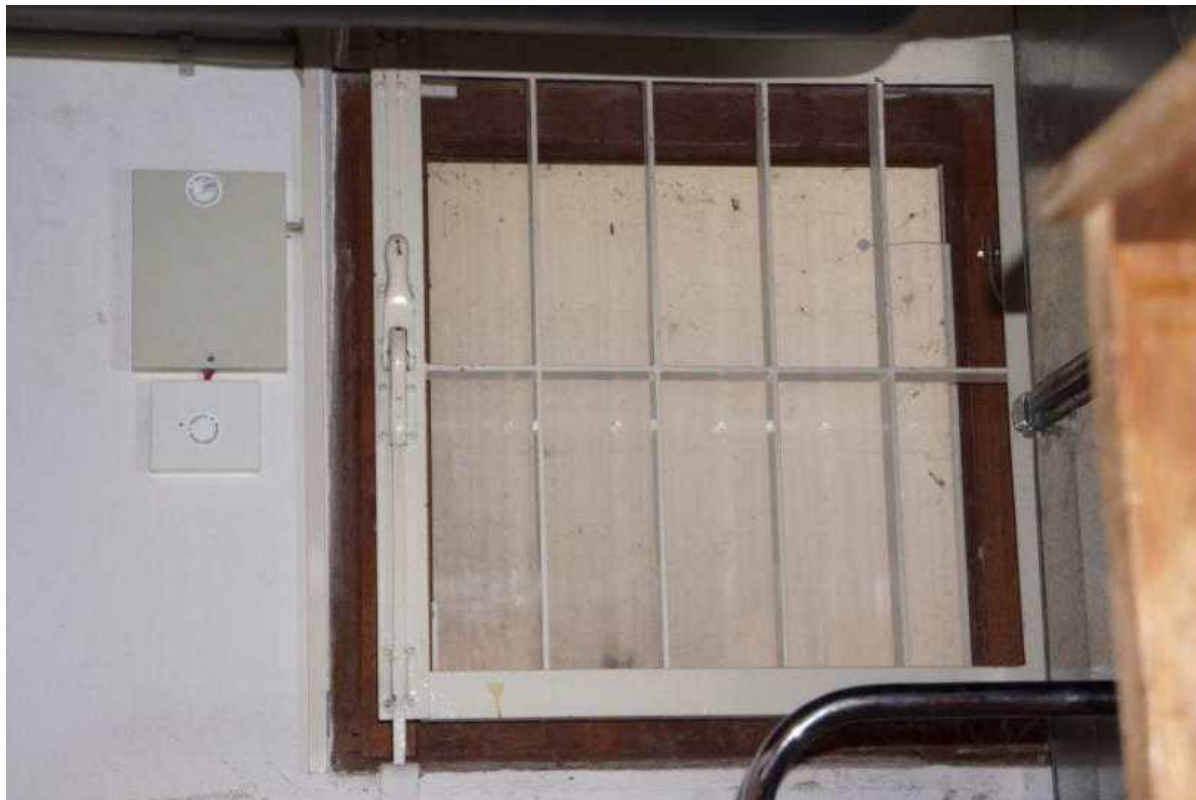
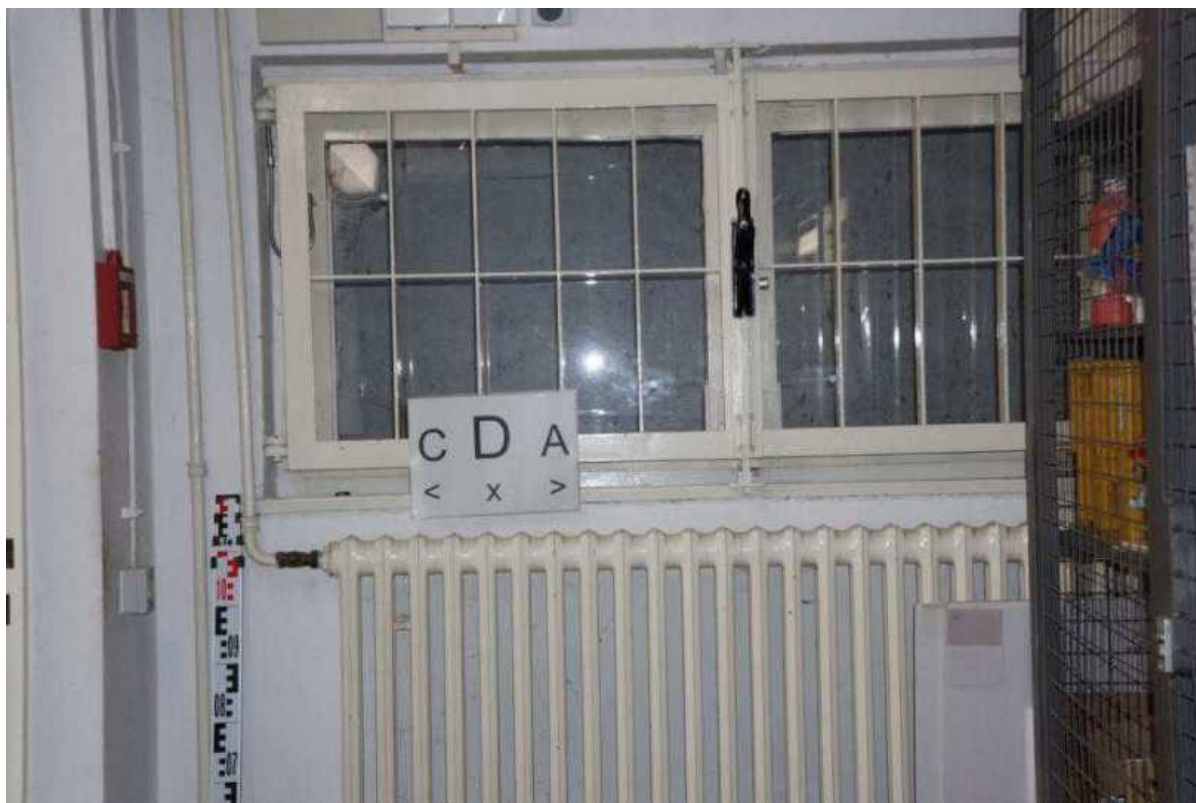
<b>Objekt:</b> Haus I	<b>Geschoss:</b> Kellergeschoss I	<b>Raum:</b> 0.00, 0.01, 0.02, 0.03, 0.04, 0.08, 0.09, 0.11	<b>Fläche:</b> 0.00qm	<b>Deckenhöhe:</b> 0.00m
<b>Maßnahmenempfehlungen Raum:</b> Erhalt Priorität D				
<b>Besonderheiten Raum:</b> Raumgruppe Kellerräume mit gleicher Ausstattung. Untergeordnete Denkmalrelevanz. Keine denkmalrelevante Ausstattung bis auf Fenster.

Element	Träger	Fassung	Bauphasen				Zustand	Maßnahmen- empfehlung	Bemerkung
	Material	Material	-	I	II	III			
Bauliche Beschreibung									
Wand a	Putz	Anstrich					mittel	ohne Bindung	
Wand b	Putz	Anstrich					mittel	ohne Bindung	
Wand c	Putz	Anstrich					mittel	ohne Bindung	
Wand d	Putz	Anstrich					mittel	ohne Bindung	
Fußboden	Estrich	Linoleum					mittel	ohne Bindung	
Decke	Putz	Anstrich					mittel	ohne Bindung	
Ausbau									
Tür an: Raum allgemein	Stahl	Lack					gut	C Erhalt konzeptionell	einflügelige Türen aus Stahl, Stahlzarge, Drücker Aluminium. Teilw. erneuert.
Fenster an: Raum allgemein	Holz	Anstrich					mittel	A Erhalt	Raum 0.02: Zweiflügliges Holzverbundfenster mit innenliegendem Fenstergitter aus Stahl, originaler Drehgriff aus Aluminium, Hebelöffner Fenstergitter (urspr. schwarz). Sohlbank aus Holz. In Raum 0.09 in Bph 2 verkleinert. Erhalt der originalen Fenstergitter inkl. Beschlüge/Öffner in allen Räumen.
